**ANALISIS KERUSAKAN JALAN DAN BIAYA PERBAIKAN  
DALAM MENENTUKAN PRIORITAS PERBAIKAN JALAN  
DI UPT SITUBONDO**

**SKRIPSI**

oleh  
**UMAMI ANJASARI**  
**131910301101**

**PROGRAM STUDI TEKNIK SIPIL  
FAKULTAS TEKNIK  
UNIVERSITAS JEMBER  
2017**

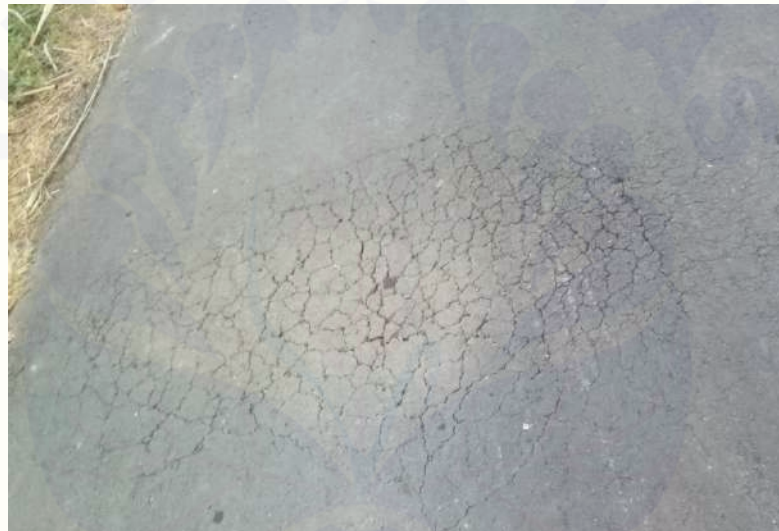
Gambar 2.2 Retak Kulit Buaya (Sumber: Dokumentasi, 2017)

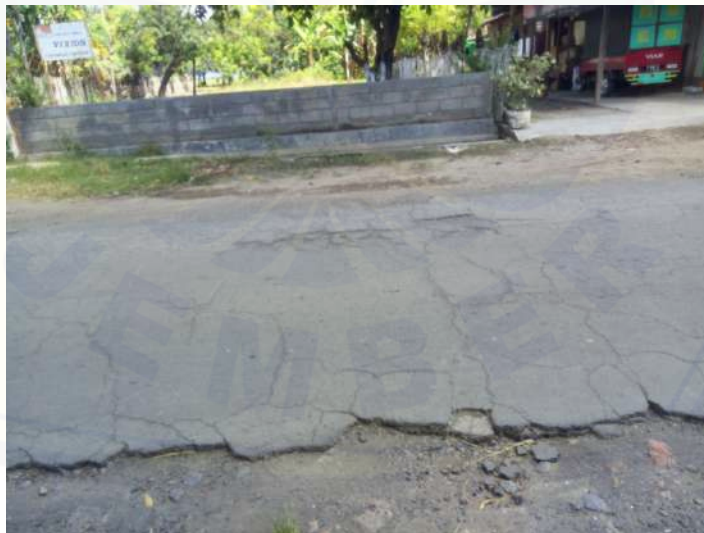
Gambar 2.4 Retak Blok (*block cracking*) (Sumber: Dokumentasi, 2017)

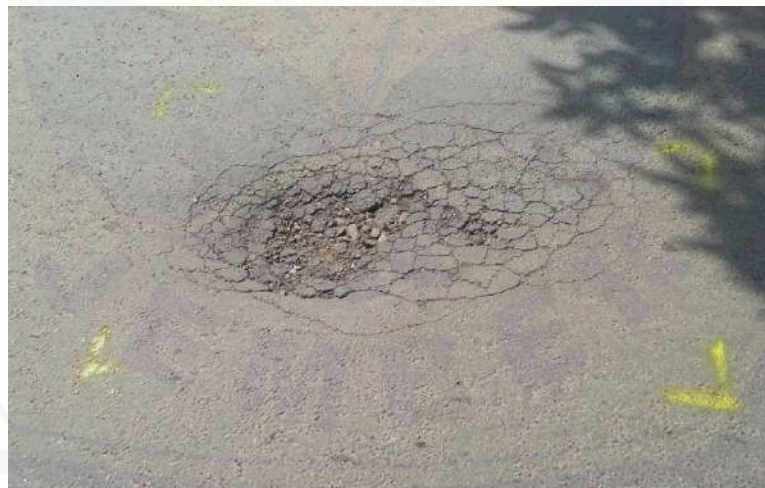
Gambar 2.7 Ambles (*depression*) (Sumber: Dokumentasi, 2017)

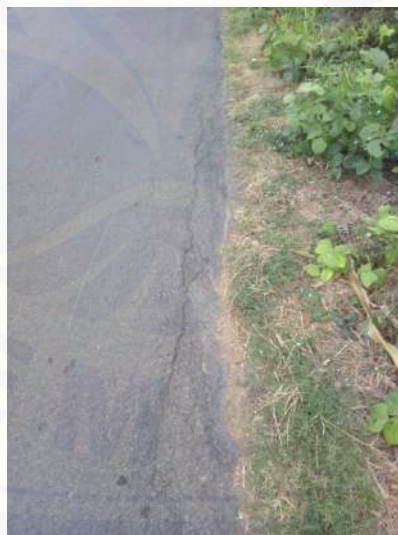
Gambar 2.8 Retak Pinggir (*edge cracking*) (Sumber: Dokumentasi, 2017)

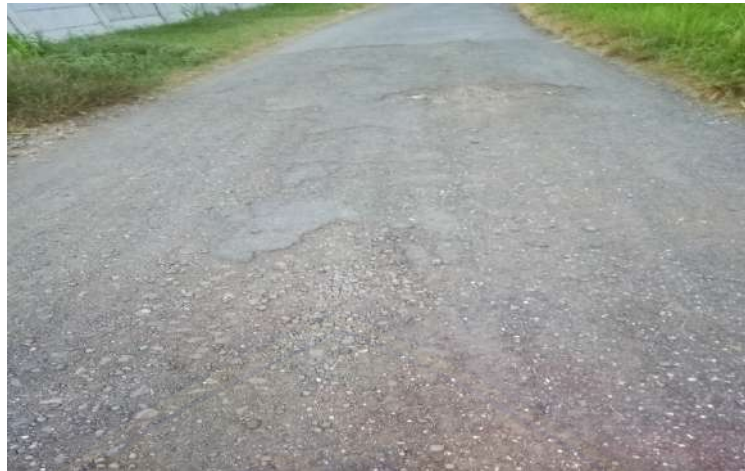
Gambar 2.10 Pelapukan dan Butiran Lepas (*weathering and raveling*)  
(Sumber: Dokumentasi, 2017)

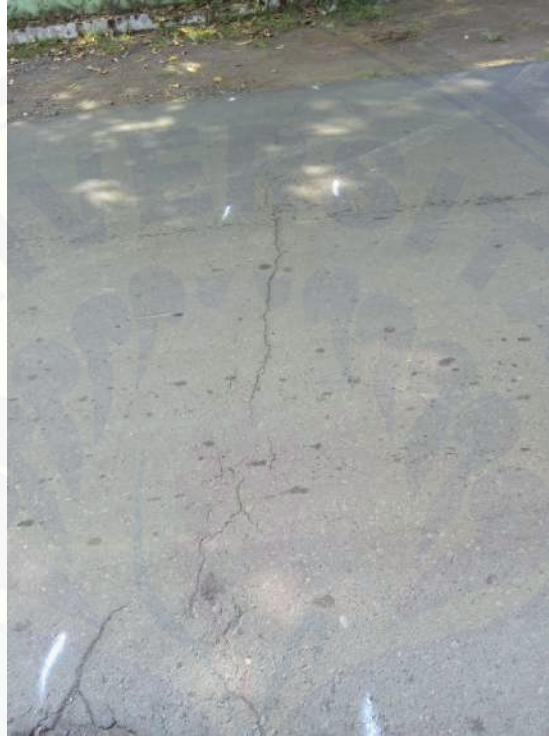
Gambar 2.11 Retak Melintang (*transverse cracking*) (Sumber: Dokumentasi, 2017)

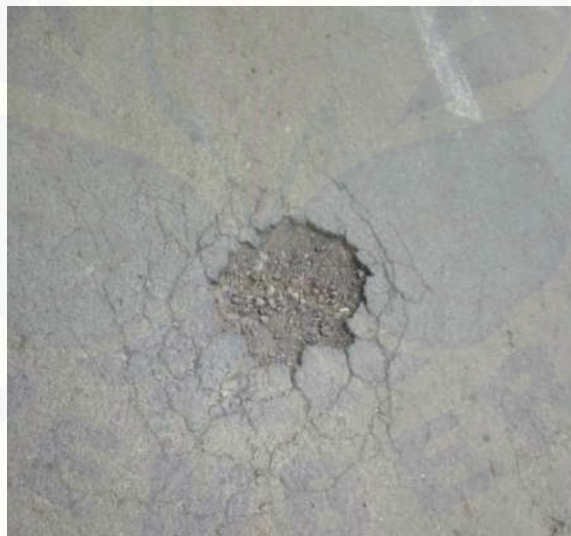
Gambar 2.14 Lubang (*pothole*) (Sumber: Dokumentasi, 2017)

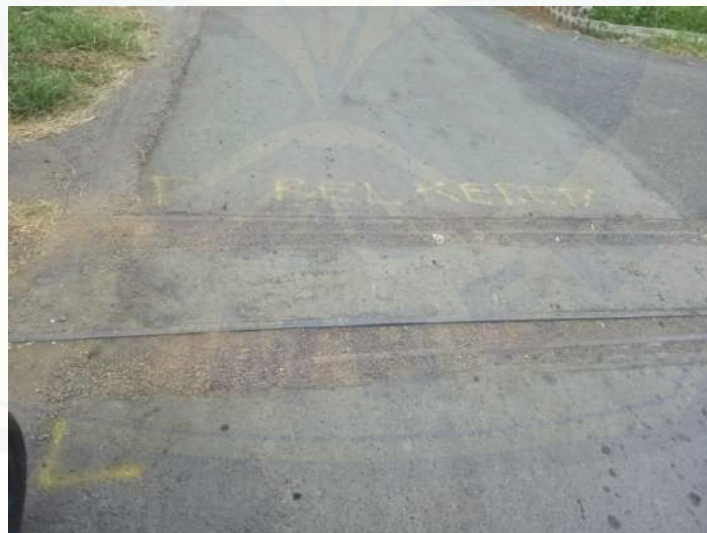
Gambar 2.15 Persilangan jalan rel (*railroad crossing*) (Sumber: Dokumentasi, 2017)

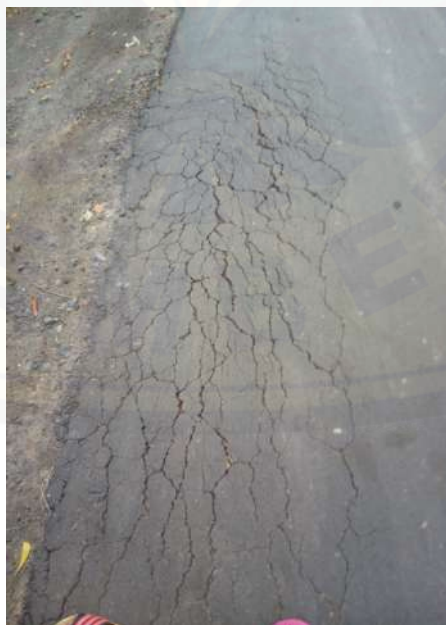
Gambar 2.16 Alur (*rutting*) (Sumber: Dokumentasi, 2017)

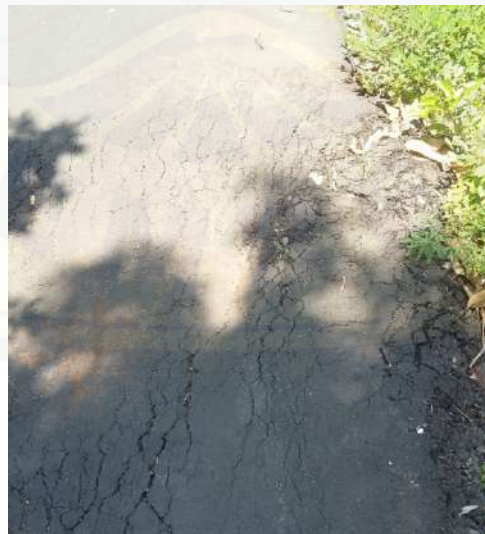
Gambar 2.17 Sungkur (*shoving*) (Sumber: Dokumentasi, 2017)

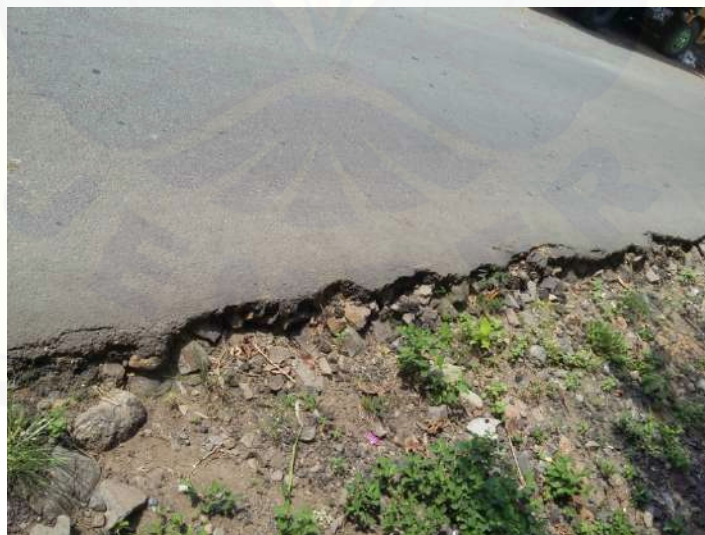
Gambar 2.20 Jalur atau Bahu Turun (*lane/shoulder drop-off*)

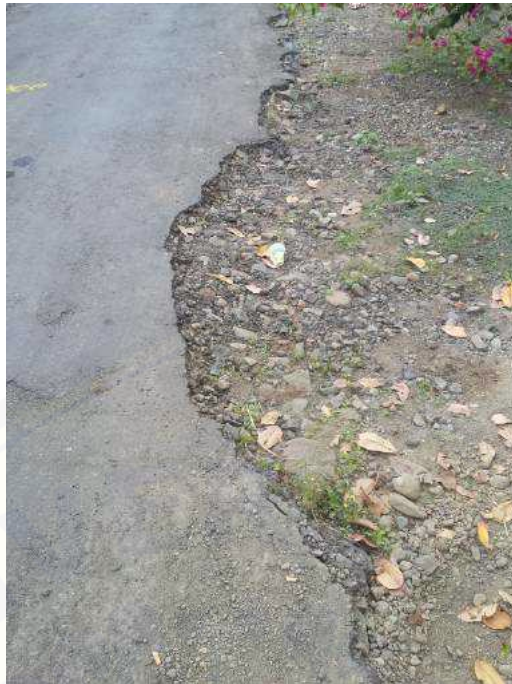
D.3 Jenis Kerusakan Retak Pinggir

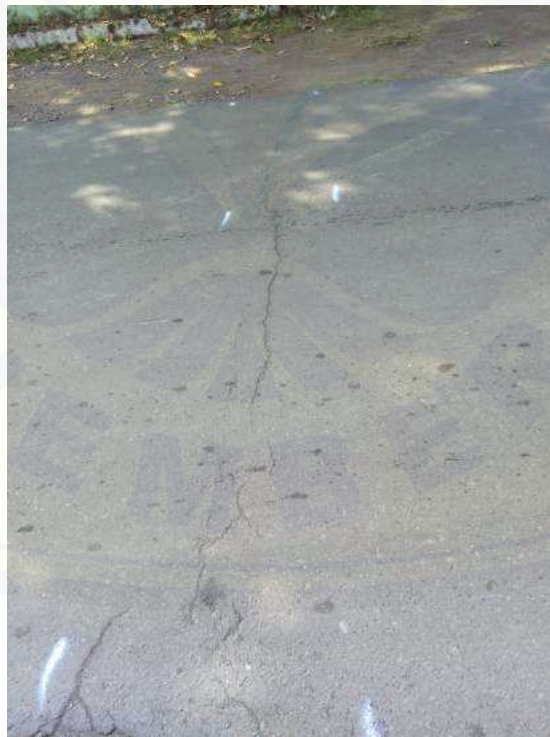
D.4 Jenis Kerusakan Retak Memanjang dan Melintang

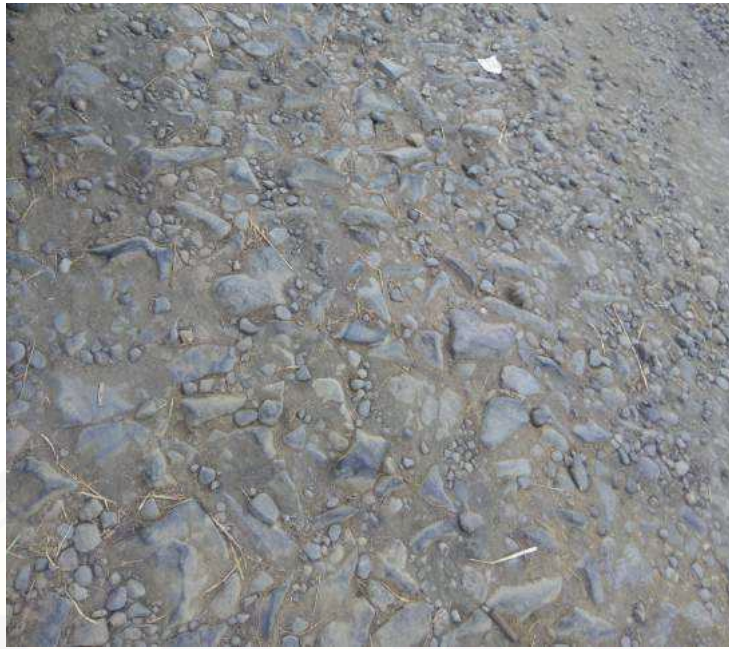
D.5 Jenis Kerusakan Pelapukan dan Agregat Lepas

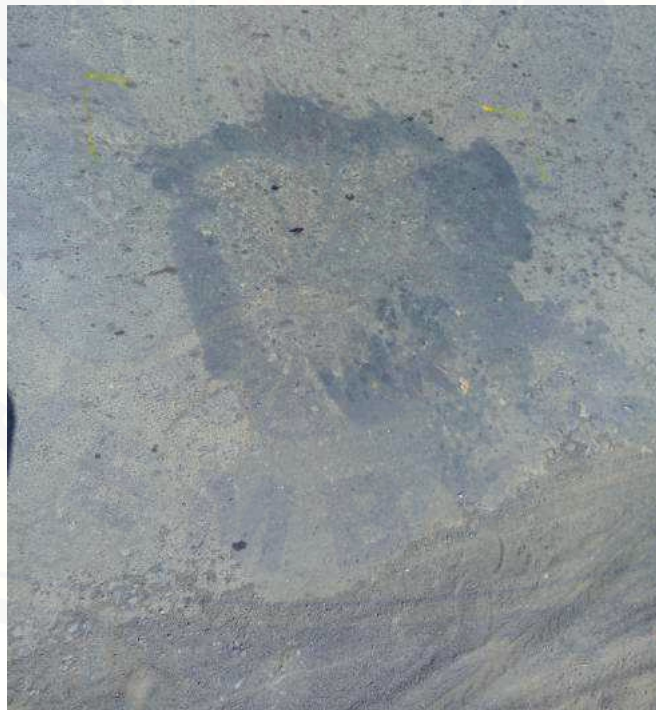
D.6 Jenis Kerusakan Tambalan

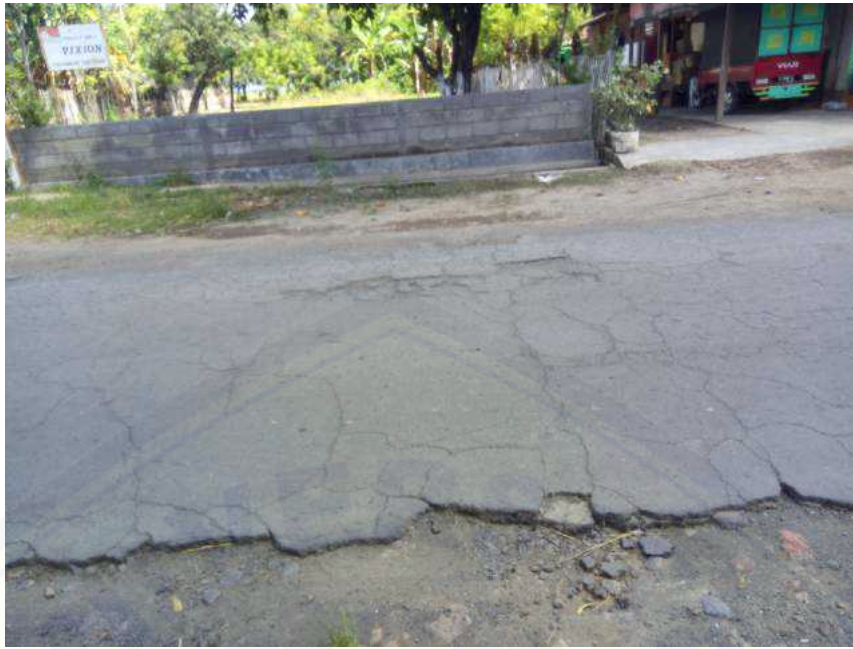
D.7 Jenis Kerusakan Retak Blok

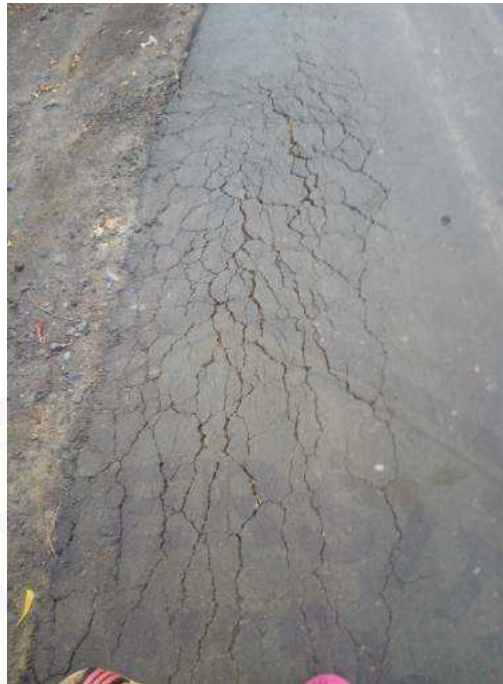
D.9 Jenis Kersakan Alur

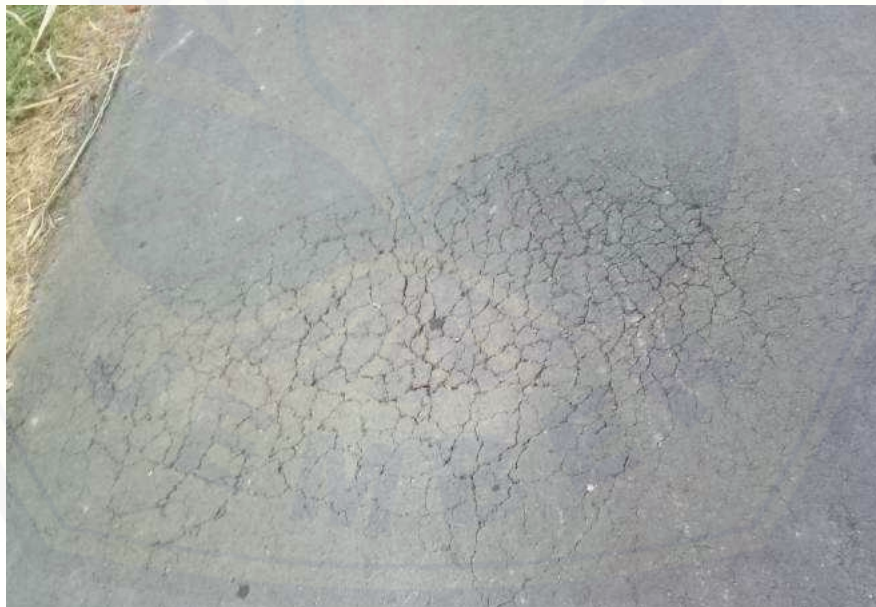
D.10 Jenis Kerusakan Retak Buaya

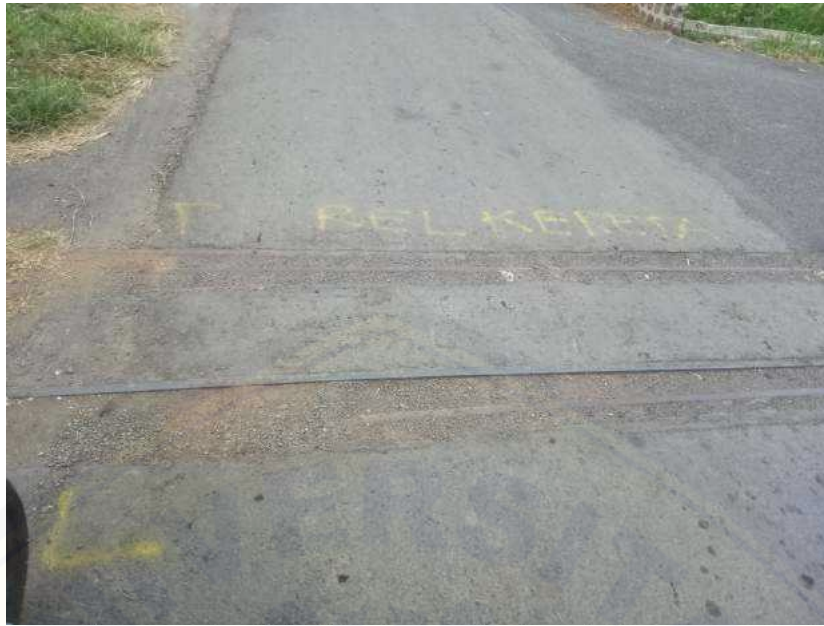
D.11 Jenis Kerusakan Persilangan Rel Kereta

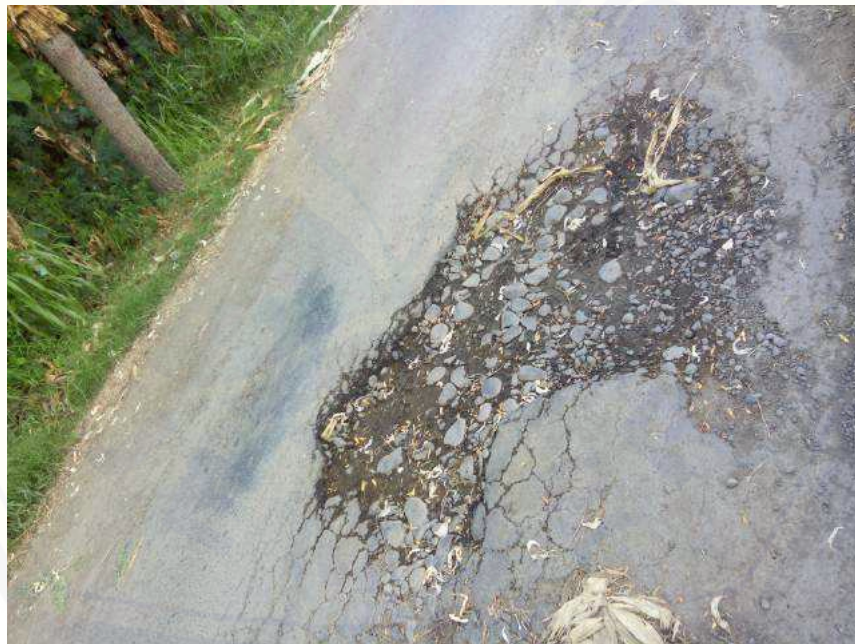
D.12 Jenis Kerusakan Lubang

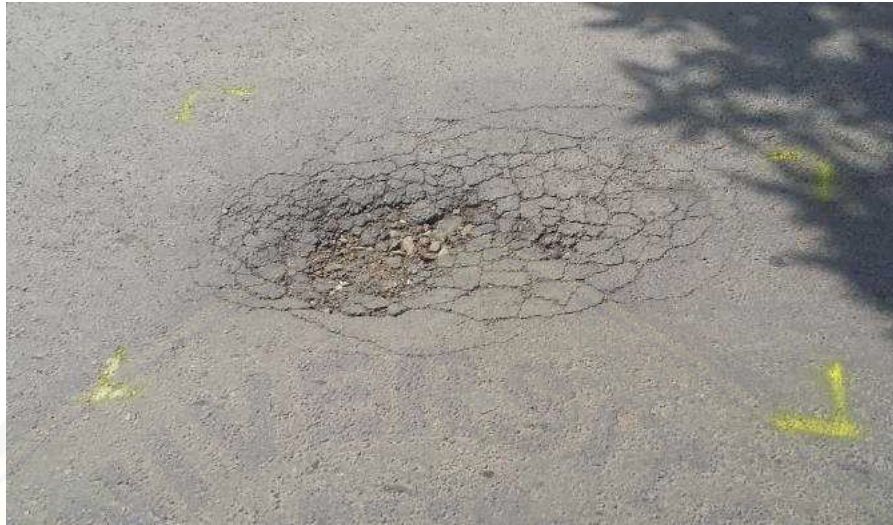
D.13 Jenis Kerusakan Ambles

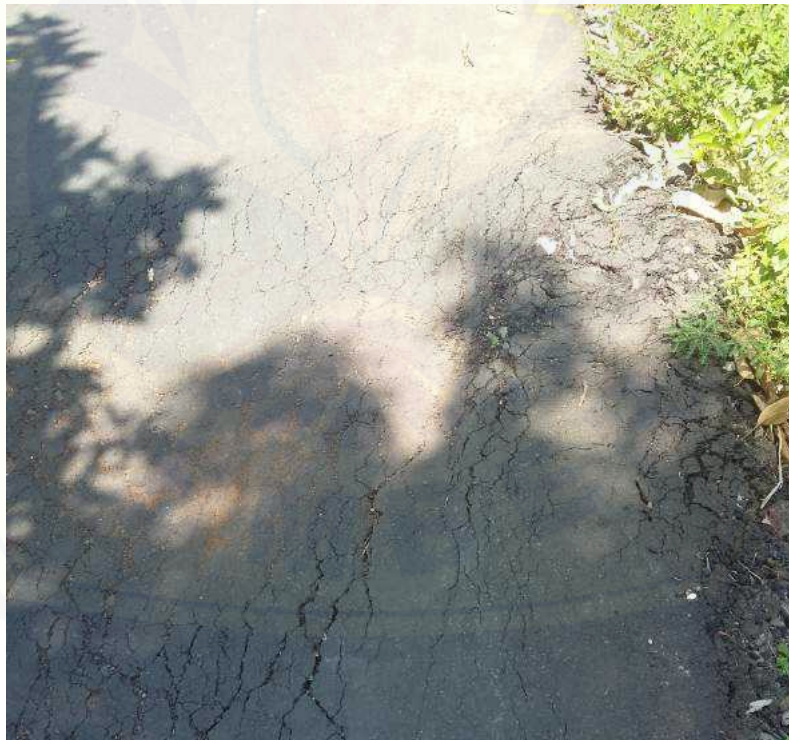
D.14 Jenis Kerusakan Jembul
