**SURVEI KERUSAKAN DAN ESTIMASI BIAYA PERBAIKAN
JALAN SUMBERWADUNG DESA TULUNGREJO
KECAMATAN GLENMORE KABUPATEN
BANYUWANGI (STA 0+000 – 1+500 KM)**

PROYEK AKHIR

**Ericha Devy Wijayanti
NIM. 151903103026**

UNIVERSITAS JEMBER

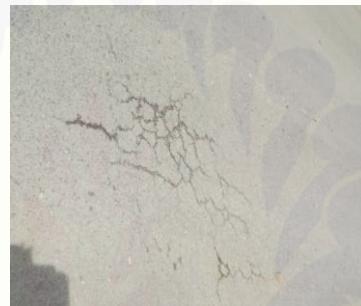
Retak ini memiliki lebar celah lebih kecil atau sama dengan 3 mm. Penyebabnya adalah bahan perkerasan yang kurang baik, tanah dasar atau bagian perkerasan di bawah lapis permukaan kurang stabil. Untuk pemeliharaan dapat dipergunakan lapis latasir atau buras. Dalam tahap perbaikan sebaiknya dilengkapi dengan perbaikan sistem drainase. Retak ini dapat berkembang menjadi retak kulit buaya.

Gambar 2.2 Retak Halus.
(Sumber: Dokumentasi Pribadi).

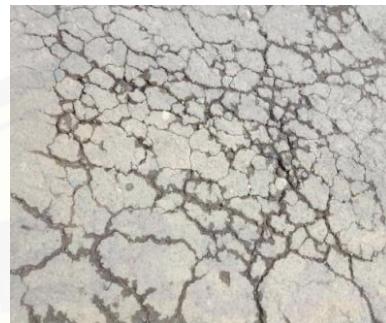
Retak ini memiliki lebar celah lebih besar atau sama dengan 3 mm. saling berangkat membentuk serangkaian kotak-kotak kecil yang menyerupai kulit buaya. Retak ini disebabkan oleh bahan perkerasan yang kurang baik, pelapukan permukaan, tanah dasar atau bagian perkerasan dibawah lapis permukaan kurang stabil, atau bahan lapis pondasi dalam keadaan jenuh air (air tanah naik). Retak kulit buaya untuk sementara dapat terpelihara dengan mempergunakan lapis burda, burtu, ataupun lataston, jika celah kurang dari sama dengan 3 mm. Sebaiknya bagian perkerasan yang telah mengalami retak kulit buaya akibat air yang merembes masuk kelapis pondasi dan tanah dasar diperbaiki dengan cara dilapisi kembali dengan bahan yang sesuai. Perbaikan harus disertai dengan perbaikan drainase disekitarnya. Kerusakan

Gambar 2.3 Retak kulit buaya.
(Sumber: Dokumentasi Pribadi).

yang disebabkan oleh beban lalu lintas harus diperbaiki dengan memberi lapis tambahan.

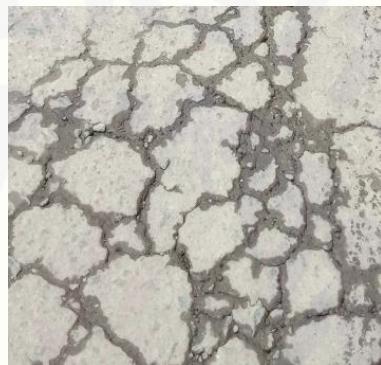
Retak ini retak yang saling bersambungan membentuk kotak-kotak besar dengan sudut tajam. Retak ini disebabkan oleh perubahan volum pada lapisan permukaan yang memakai aspal dengan penetrasi rendah, atau perubahan volume pada lapisan pondasi dan tanah dasar. Perbaikan dapat dilakukan dengan mengisi celah dengan campuran aspal cair dan pasir yang dilapisi dengan burtu.

Gambar 2.9 Retak susut
(Sumber: Dokumentasi Pribadi)

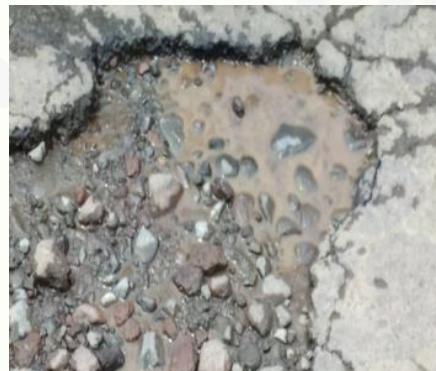
Gambar 2.16 Lubang
(Sumber: Dokumentasi Pribadi)

Lubang-lubang tersebut diperbaiki dengan cara dibongkar dan dilapis kembali. Perbaikan yang bersifat permanen tersebut juga *deep patch* (tambahan dalam), yang dilakukan sebagai berikut.

- (a) Membersihkan lubang dari air dan material-material yang lepas.
- (b) Membongkar bagian lapis permukaan dan pondasi sedalam dalamnya sehingga mencapai lapisan yang kokoh.
- (c) Memberikan lapis *tack coat* sebagai lapis pengikat.
- (d) Mengisikan campuran aspal dengan hati-hati sehingga tidak terjadi segregasi.
- (e) Memadatkan lapis campuran dan bentuk permukaan sesuai dengan lingkungannya.

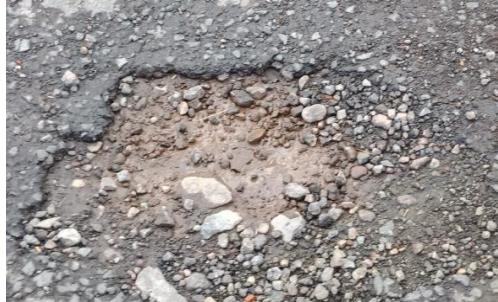
f. Kerusakan Lubang

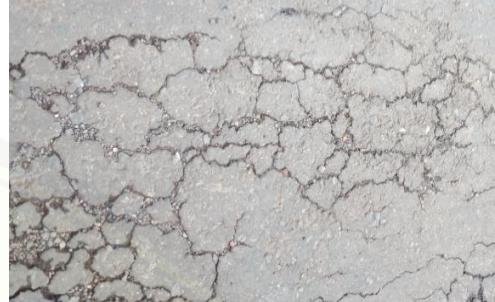
e. Kerusakan Retak

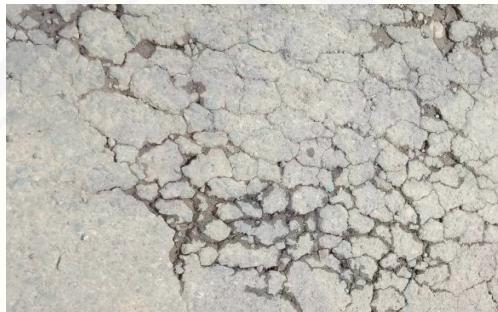
d. Kerusakan Retak

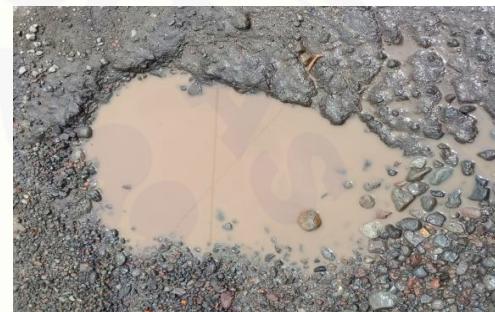
c. Kerusakan Lubang

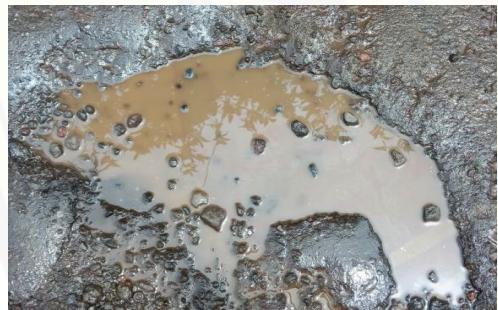
b. Kerusakan Lubang

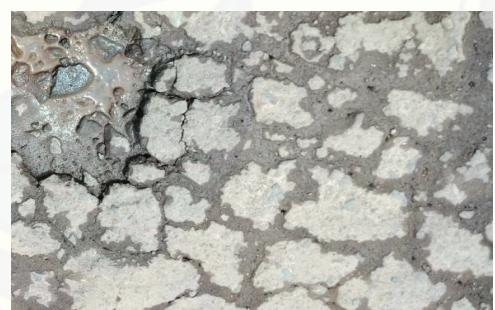
a. Kerusakan Retak

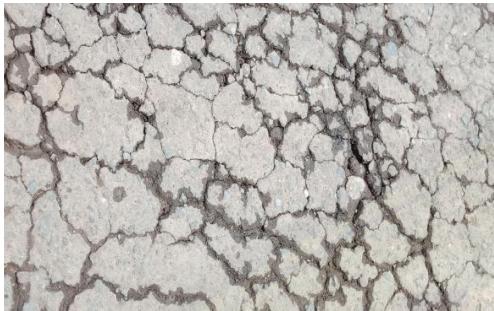
f. Kerusakan Retak

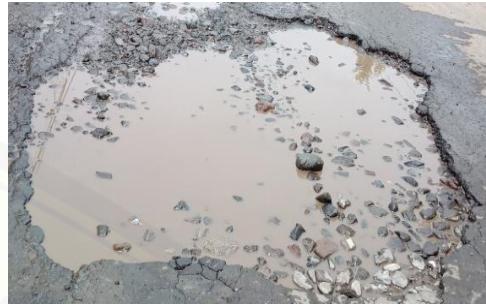
e. Kerusakan Lubang

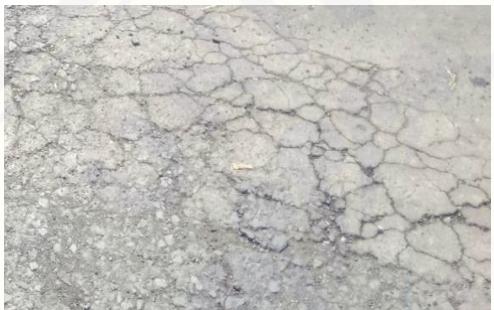
d. Kerusakan Retak

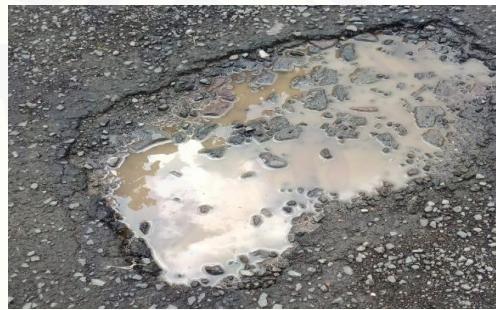
c. Kerusakan Lubang

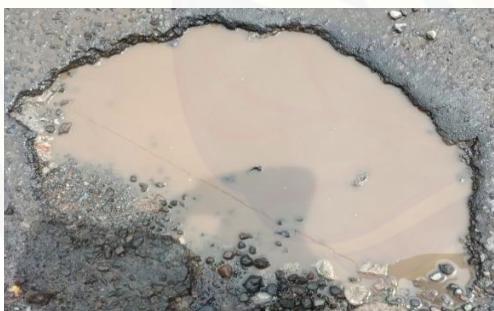
b. Kerusakan Lubang

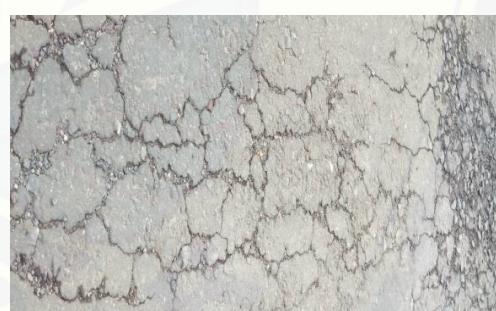
a. Kerusakan Retak
