Analisis Laju Kerusakan Jalan di Kabupaten Probolinggo (Road Damage Analysis in Kabupaten Probolinggo)

Article in *Jurnal Rekayasa Sipil dan Lingkungan* · December 2016

Analisis Laju Kerusakan Jalan di Kabupaten Probolinggo¹

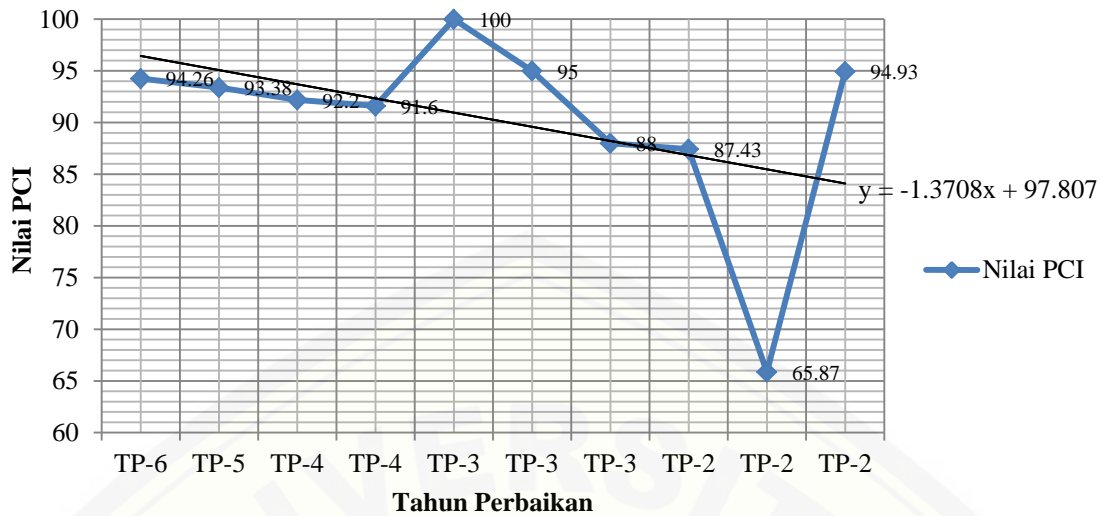
Gambar 2. Grafik hubungan tahun perbaikan dengan nilai PCI

Dari Gambar 2 tersebut, dapat diperoleh nilai PCI Tahun Perbaikan ke 6 (TP-6) adalah 94,26 ; nilai PCI Tahun Perbaikan ke 5 (TP-5) adalah 93,38 ; nilai PCI Tahun Perbaikan ke 4 (TP-4) adalah 92,2 dan 91,6 ; nilai PCI Tahun Perbaikan ke 3 (TP-3) adalah 100 ; 95 dan 88 dan nilai PCI Tahun Perbaikan ke 2 (TP-2) adalah 87,43 ; 65,87 dan 94,93. Selisih hubungan lamanya tahun perbaikan dengan nilai PCI adalah sedikit. Pada tahun perbaikan ke 3 nilai PCI 100 dengan kondisi sempurna, sedangkan pada tahun perbaikan ke 2, nilai PCI 67,07 dengan kondisi baik. Hal ini disebabkan karena umur perbaikan jalan berkaitan erat dengan faktor cuaca. Tetapi dari grafik tersebut terlihat bahwa faktor cuaca tidak banyak berpengaruh terhadap kualitas perkerasan. Oleh karena itu, selain melihat tahun perbaikan, juga perlu melihat pengaruh utama beban kendaraan yang melintas di 10 jalan Kabupaten Probolinggo.

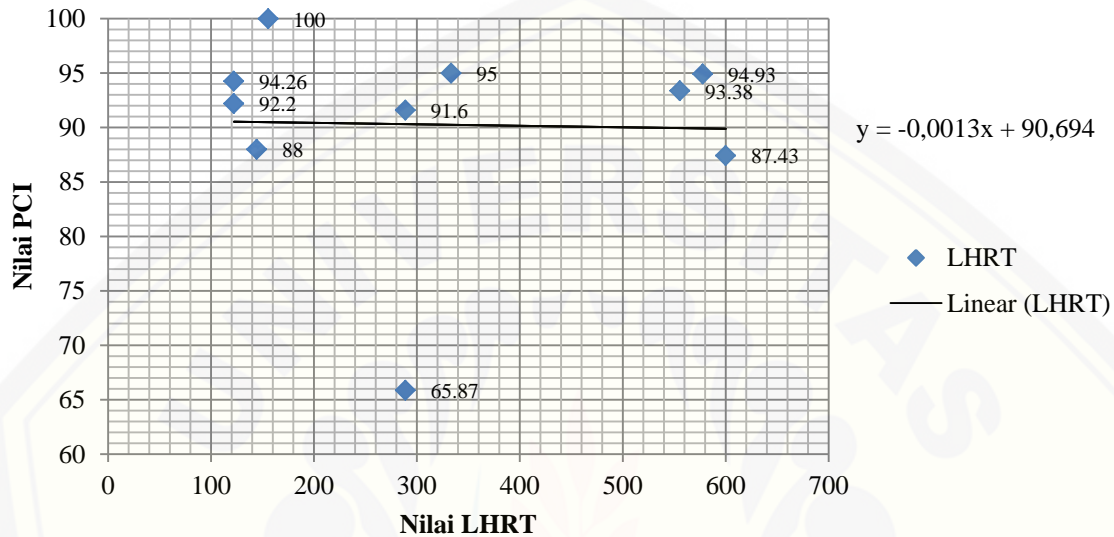
Gambar 3. Grafik hubungan nilai LHRT dengan nilai PCI

Pada gambar 3 , dapat diperoleh nilai LHRT rendah, maka faktor jumlah kendaraan juga berpengaruh sedikit. Jadi untuk mencari nilai laju kerusakan menggunakan nilai rata-rata penurunan nilai PCI terhadap tahun perbaikan yang ada dapat dilihat pada Tabel 8 penurunan PCI per tahun di bawah ini.
