**SURVEI KERUSAKAN JALAN DAN ESTIMASI BIAYA
PERBAIKAN DI RUAS JALAN MARKISA DESA SELOK
BESUKI KECAMATAN SUKODONO KABUPATEN LUMAJANG**

LAPORAN PROYEK AKHIR

NAYYIROH AMINATUS SHOLIHAH

UNIVERSITAS JEMBER

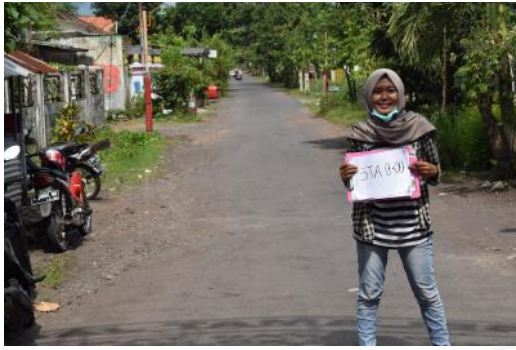
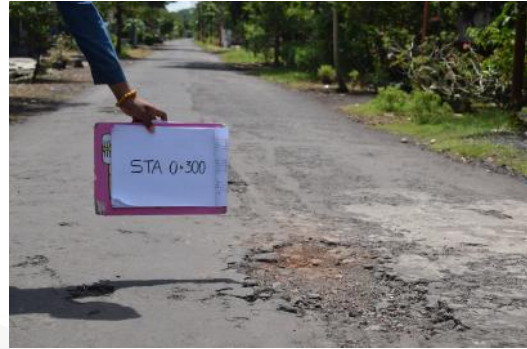
HASIL SURVEI KERUSAKAN JALAN (Ruas Jalan Markisa Desa Selok Besuki)
