**PERBANDINGAN NILAI KERUSAKAN JALAN BERDASARKAN PENGAMATAN
METODE P/KRMS (*Provincial/Kabupaten Road Management System*) DAN METODE
PCI (*Pavement Condition Index*) PADA JALAN RUSAK BERAT
DI KABUPATEN LUMAJANG**

SKRIPSI

ALFI FAHMI

**PROGRAM STUDI S1 TEKNIK SIPIL
JURUSAN TEKNIK SIPIL
FAKULTAS TEKNIK
UNIVERSITAS JEMBER
2020**

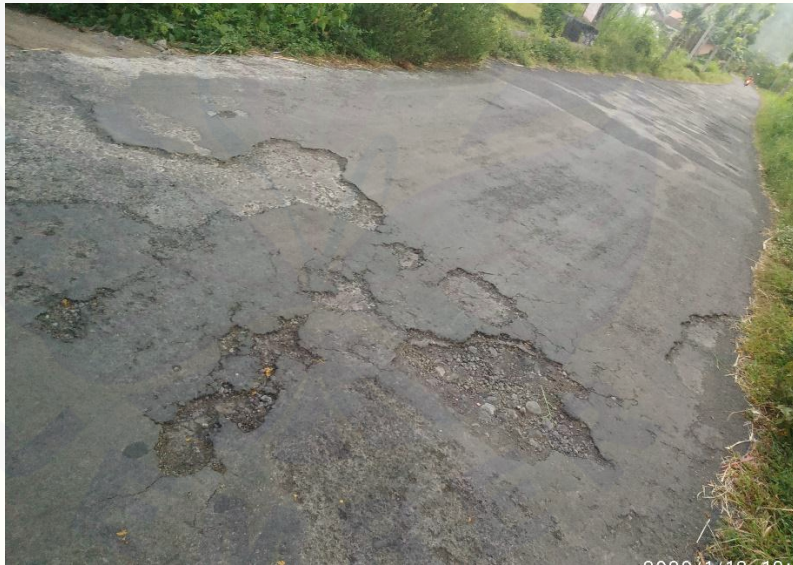
Gambar 4. Kondisi eksisting ruas Gondoruso-Dampar
