**PENENTUAN SKALA PRIORITAS REHABILITASI JARINGAN IRIGASI
PADA SALURAN SEKUNDER PAGAR GUNUNG DESA KARANG
SENGON KECAMATAN KLABANG KABUPATEN BONDOWOSO**

LAPORAN PROYEK AKHIR

ABDINA SARI ISTIGHFARO

UNIVERSITAS JEMBER

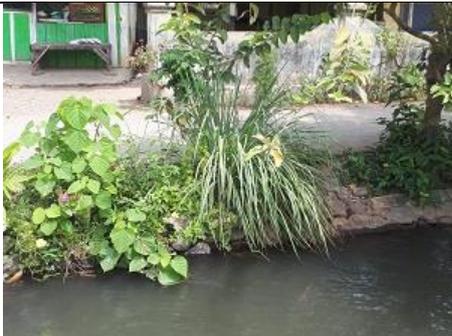
RETAK <input type="checkbox"/> TERKELUPAS <input type="checkbox"/> BERLUBANG <Ø 0.04 m <input type="checkbox"/>	1.5	4

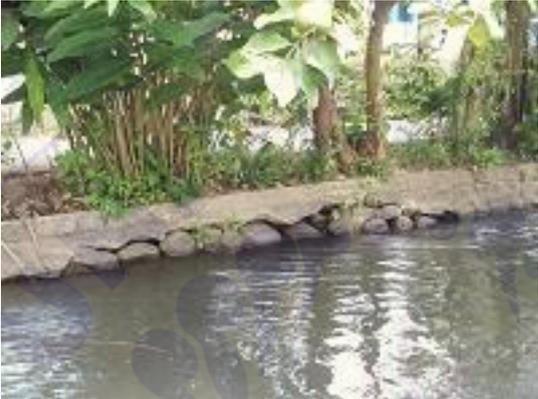
BERLUBANG $>\varnothing 0.04 \text{ m}$	<input checked="" type="checkbox"/>	ROBOH	<input type="checkbox"/>
		RETAK	3	4	
		<input type="checkbox"/>			
		TERKELUPAS	<input type="checkbox"/>		
		BERLUBANG $<\varnothing 0.04 \text{ m}$	<input type="checkbox"/>		
		BERLUBANG $>\varnothing 0.04 \text{ m}$	<input checked="" type="checkbox"/>		
		ROBOH	<input type="checkbox"/>		
5

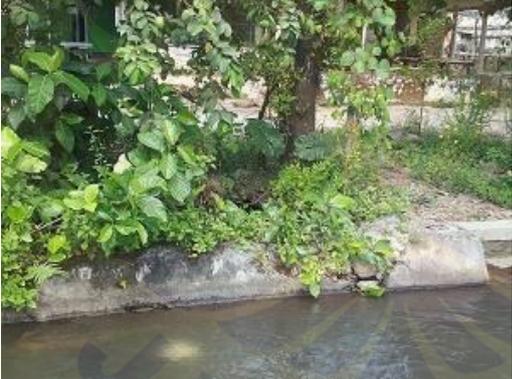
RETAK	0.6	4	
		<input type="checkbox"/>			
		TERKELUPAS	<input checked="" type="checkbox"/>		
		BERLUBANG $<\varnothing 0.04 \text{ m}$	<input type="checkbox"/>		
		BERLUBANG $>\varnothing 0.04 \text{ m}$	<input type="checkbox"/>		
		ROBOH	<input type="checkbox"/>

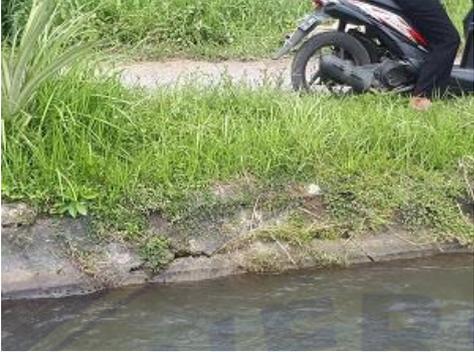
RETAK	1	4
		<input checked="" type="checkbox"/>		
		TERKELUPAS		
		<input type="checkbox"/>		
		BERLUBANG		
		<math><\varnothing 0.04\text{ m}</math>		
		<input type="checkbox"/>		
		BERLUBANG		
		>math>>\varnothing 0.04\text{ m}</math>		
		<input type="checkbox"/>		
		ROBOH		
		<input type="checkbox"/>		
7

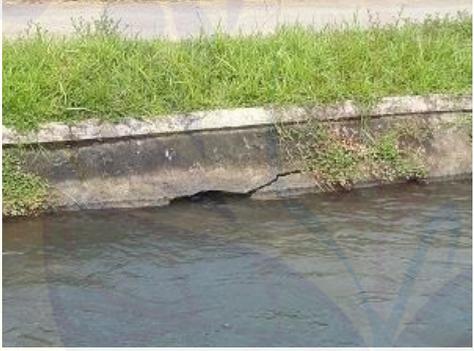
RETAK	0.8	4
		<input checked="" type="checkbox"/>		
		TERKELUPAS		
		<input type="checkbox"/>		
		BERLUBANG		
		<math><\varnothing 0.04\text{ m}</math>		
		<input type="checkbox"/>		
		BERLUBANG		
		>math>>\varnothing 0.04\text{ m}</math>		
		<input type="checkbox"/>		
		ROBOH		
		<input type="checkbox"/>		
8

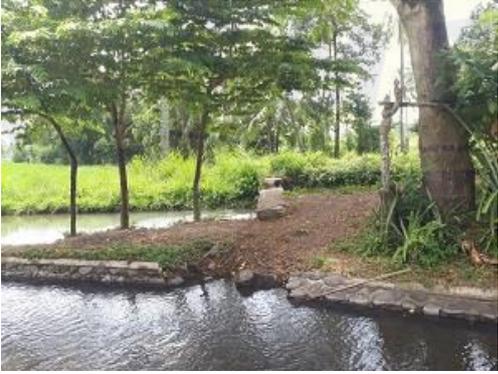
RETAK	1.5	4
		<input type="checkbox"/>		
		TERKELUPAS		
		<input type="checkbox"/>		
		BERLUBANG		
		<math><\varnothing 0.04\text{ m}</math>		
		<input type="checkbox"/>		
		BERLUBANG		
		>math>>\varnothing 0.04\text{ m}</math>		
		<input type="checkbox"/>

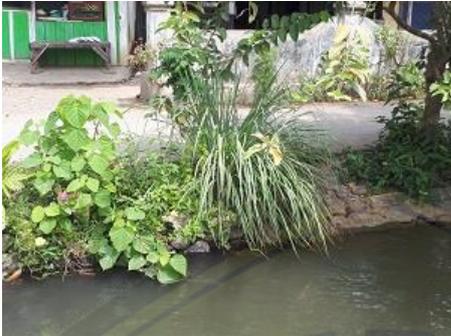
<p>RETAK <input type="checkbox"/></p> <p>TERKELUPAS <input type="checkbox"/></p> <p>BERLUBANG <Ø 0.04 m <input type="checkbox"/></p> <p>BERLUBANG >Ø 0.04 m <input checked="" type="checkbox"/></p> <p>ROBOH <input type="checkbox"/></p>	<p>3</p>	<p>Rusak Ringan</p>
<p>4</p>

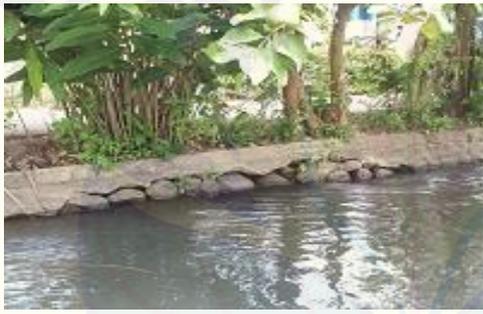
<p>RETAK <input type="checkbox"/></p> <p>TERKELUPAS <input type="checkbox"/></p> <p>BERLUBANG <Ø 0.04 m <input type="checkbox"/></p> <p>BERLUBANG >Ø 0.04 m <input checked="" type="checkbox"/></p> <p>ROBOH <input type="checkbox"/></p>	<p>3</p>	<p>Rusak Ringan</p>
<p>5</p>

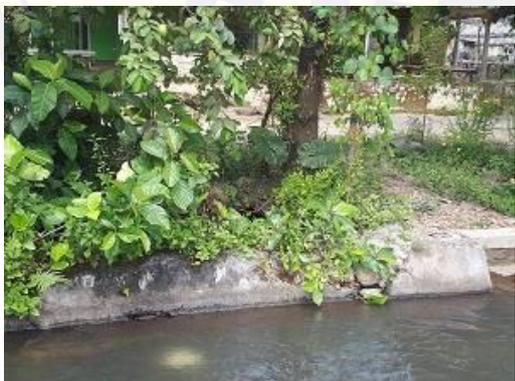
<p>RETAK <input type="checkbox"/></p> <p>TERKELUPAS <input checked="" type="checkbox"/></p> <p>BERLUBANG <Ø 0.04 m <input type="checkbox"/></p> <p>BERLUBANG >Ø 0.04 m <input type="checkbox"/></p>	<p>4</p>	<p>Baik</p>

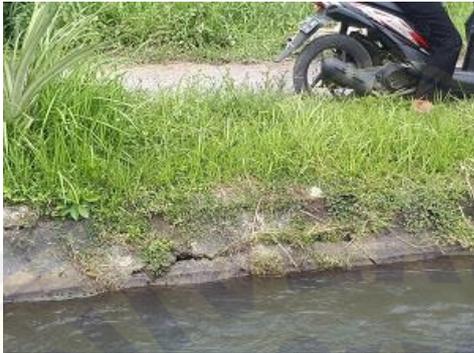
4	Baik
				RETAK <input checked="" type="checkbox"/>
				TERKELUPAS <input type="checkbox"/>
				BERLUBANG <math>< \varnothing 0.04 \text{ m}</math> <input type="checkbox"/>
				BERLUBANG >math>> \varnothing 0.04 \text{ m}</math> <input type="checkbox"/>
				ROBOH <input type="checkbox"/>
7

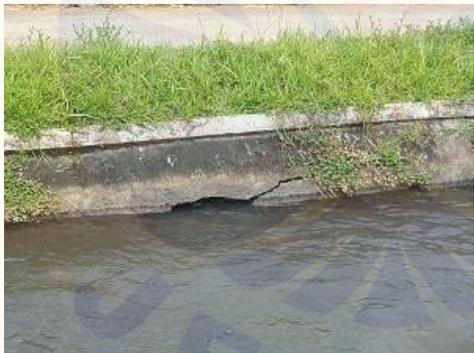
4	Baik
				RETAK <input checked="" type="checkbox"/>
				TERKELUPAS <input type="checkbox"/>
				BERLUBANG <math>< \varnothing 0.04 \text{ m}</math> <input type="checkbox"/>
				BERLUBANG >math>> \varnothing 0.04 \text{ m}</math> <input type="checkbox"/>
				ROBOH <input type="checkbox"/>
8

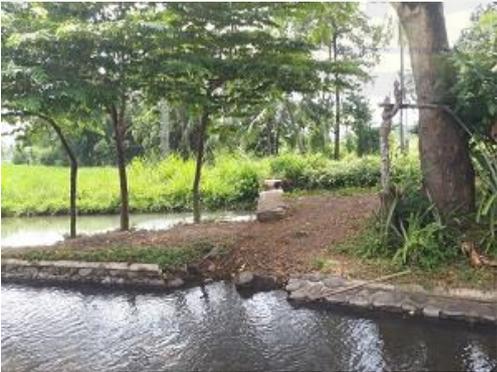
1	Rusak Berat
				RETAK <input type="checkbox"/>
				TERKELUPAS <input type="checkbox"/>
				BERLUBANG <math>< \varnothing 0.04 \text{ m}</math> <input type="checkbox"/>

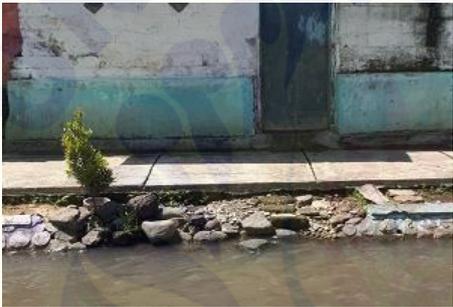
RETAK <input type="checkbox"/> TERKELUPAS <input type="checkbox"/> BERLUBANG <Ø 0.04 m <input type="checkbox"/> BERLUBANG >Ø 0.04 m <input type="checkbox"/> ROBOH <input checked="" type="checkbox"/>	2	4
2

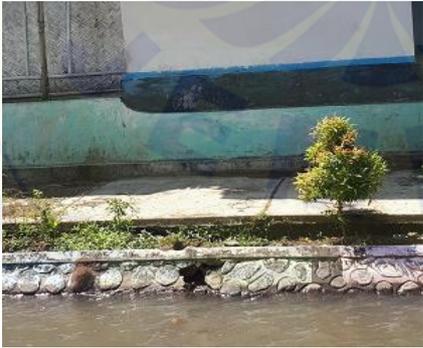
RETAK <input type="checkbox"/> TERKELUPAS <input type="checkbox"/> BERLUBANG <Ø 0.04 m <input type="checkbox"/> BERLUBANG >Ø 0.04 m <input checked="" type="checkbox"/> ROBOH <input type="checkbox"/>	0.2	4

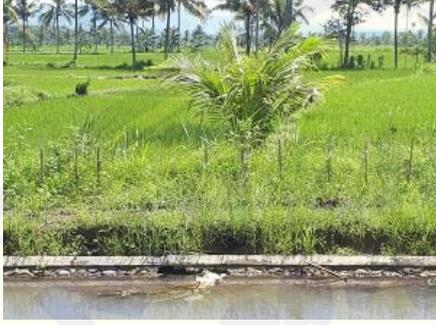
RETAK <input type="checkbox"/> TERKELUPAS <input type="checkbox"/> BERLUBANG <math>< \varnothing 0.04 \text{ m}</math> <input type="checkbox"/> BERLUBANG >math>> \varnothing 0.04 \text{ m}</math> <input checked="" type="checkbox"/> ROBOH <input type="checkbox"/>	1	4
2

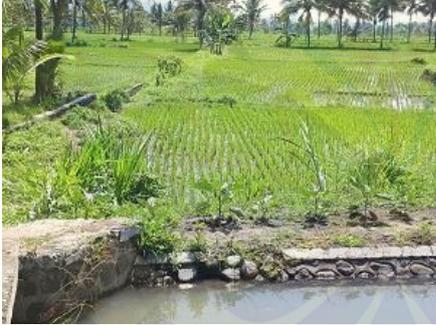
RETAK <input type="checkbox"/> TERKELUPAS <input type="checkbox"/> BERLUBANG <math>< \varnothing 0.04 \text{ m}</math> <input type="checkbox"/> BERLUBANG >math>> \varnothing 0.04 \text{ m}</math> <input checked="" type="checkbox"/> ROBOH <input type="checkbox"/>	0.2	4

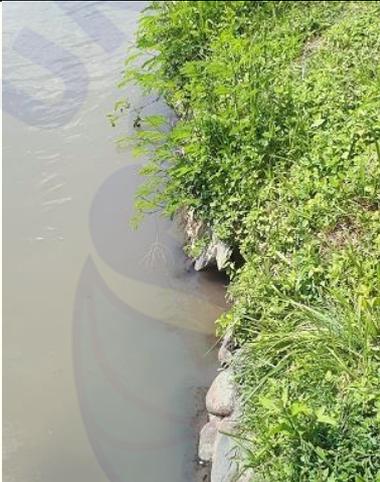
<p>RETAK <input type="checkbox"/></p> <p>TERKELUPAS <input type="checkbox"/></p> <p>BERLUBANG <Ø 0.04 m <input type="checkbox"/></p> <p>BERLUBANG >Ø 0.04 m <input checked="" type="checkbox"/></p> <p>ROBOH <input type="checkbox"/></p>	1.5	4
5

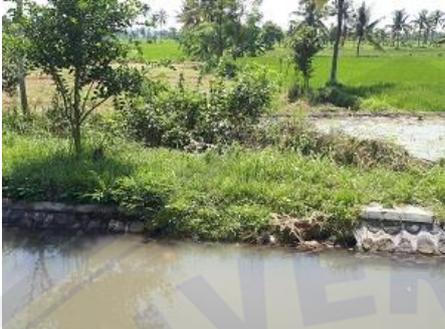
RETAK <input type="checkbox"/> TERKELUPAS <input type="checkbox"/> BERLUBANG $< \varnothing 0.04 \text{ m}$ <input type="checkbox"/> BERLUBANG $> \varnothing 0.04 \text{ m}$ <input checked="" type="checkbox"/> ROBOH <input type="checkbox"/>	4	4
7

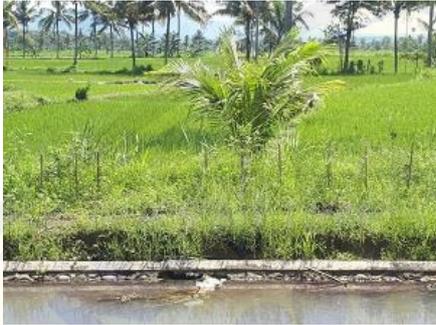
RETAK <input type="checkbox"/> TERKELUPAS <input type="checkbox"/> BERLUBANG <math>< \varnothing 0.04 \text{ m}</math> <input type="checkbox"/> BERLUBANG >math>> \varnothing 0.04 \text{ m}</math> <input checked="" type="checkbox"/> ROBOH <input type="checkbox"/>	4	Baik
2

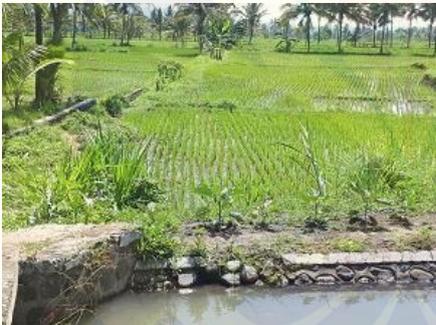
RETAK <input type="checkbox"/> TERKELUPAS <input type="checkbox"/> BERLUBANG <math>< \varnothing 0.04 \text{ m}</math> <input type="checkbox"/> BERLUBANG >math>> \varnothing 0.04 \text{ m}</math> <input checked="" type="checkbox"/> ROBOH <input type="checkbox"/>	4	Baik
3

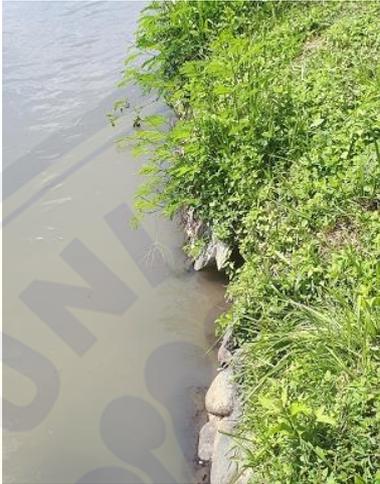
<p>RETAK <input type="checkbox"/></p> <p>TERKELUPAS <input type="checkbox"/></p> <p>BERLUBANG <Ø 0.04 m <input type="checkbox"/></p> <p>BERLUBANG >Ø 0.04 m <input checked="" type="checkbox"/></p> <p>ROBOH <input type="checkbox"/></p>	2	Rusak Sedang
5

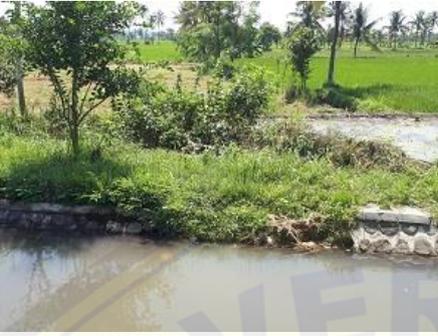
<p>RETAK <input type="checkbox"/></p> <p>TERKELUPAS <input type="checkbox"/></p> <p>BERLUBANG <Ø 0.04 m <input type="checkbox"/></p> <p>BERLUBANG >Ø 0.04 m <input type="checkbox"/></p> <p>ROBOH <input checked="" type="checkbox"/></p>	3	Rusak Ringan
7

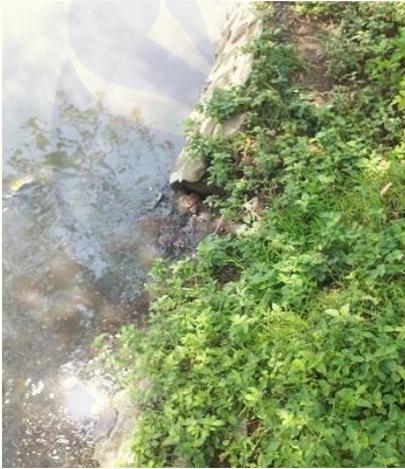
RETAK <input type="checkbox"/> TERKELUPAS <input type="checkbox"/> BERLUBANG $< \varnothing 0.04 \text{ m}$ <input type="checkbox"/> BERLUBANG $> \varnothing 0.04 \text{ m}$ <input checked="" type="checkbox"/> ROBOH <input type="checkbox"/>	1	4
3

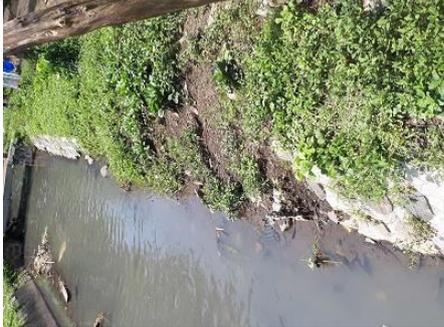
RETAK <input type="checkbox"/> TERKELUPAS <input type="checkbox"/> BERLUBANG $< \varnothing 0.04 \text{ m}$ <input type="checkbox"/>	5	4

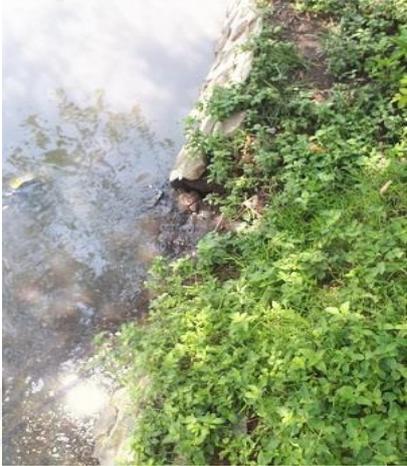
<p>RETAK <input type="checkbox"/></p> <p>TERKELUPAS <input type="checkbox"/></p> <p>BERLUBANG <Ø 0.04 m <input type="checkbox"/></p> <p>BERLUBANG >Ø 0.04 m <input type="checkbox"/></p> <p>ROBOH <input checked="" type="checkbox"/></p>	<p>1</p>	<p>Rusak Berat</p>
<p>3</p>

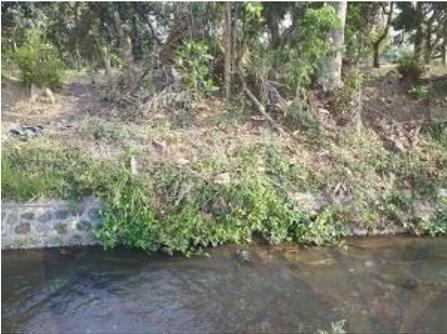
<p>RETAK <input type="checkbox"/></p> <p>TERKELUPAS <input type="checkbox"/></p> <p>BERLUBANG <Ø 0.04 m <input type="checkbox"/></p> <p>BERLUBANG >Ø 0.04 m <input checked="" type="checkbox"/></p> <p>ROBOH <input type="checkbox"/></p>	<p>2.3</p>	<p>4</p>
<p>5</p>

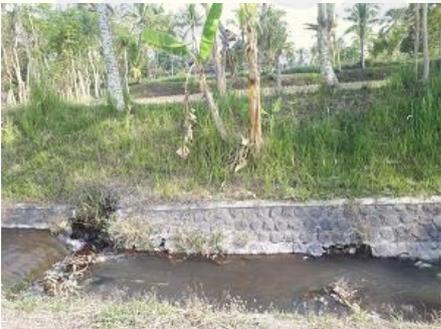
<p>RETAK <input type="checkbox"/></p> <p>TERKELUPAS <input type="checkbox"/></p> <p>BERLUBANG <Ø 0.04 m <input type="checkbox"/></p> <p>BERLUBANG >Ø 0.04 m <input checked="" type="checkbox"/></p>	<p>1.3</p>	<p>4</p>

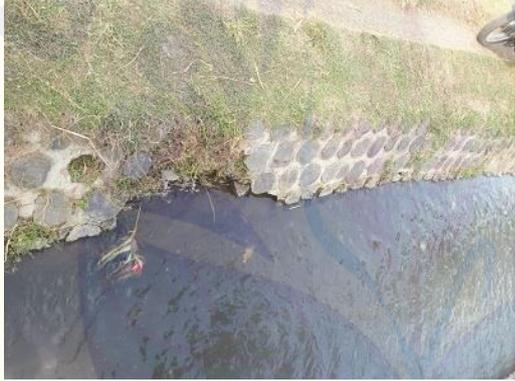
<p>RETAK <input type="checkbox"/></p> <p>TERKELUPAS <input type="checkbox"/></p> <p>BERLUBANG <Ø 0.04 m <input type="checkbox"/></p> <p>BERLUBANG >Ø 0.04 m <input checked="" type="checkbox"/></p> <p>ROBOH <input type="checkbox"/></p>	1.5	4

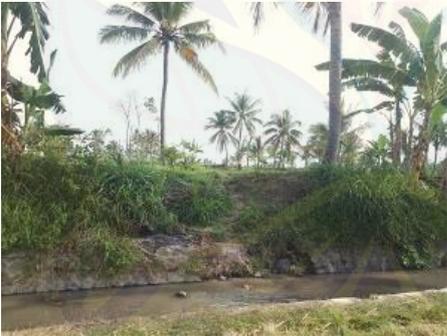
<p>RETAK <input type="checkbox"/></p> <p>TERKELUPAS <input type="checkbox"/></p> <p>BERLUBANG <Ø 0.04 m <input type="checkbox"/></p> <p>BERLUBANG >Ø 0.04 m <input type="checkbox"/></p> <p>ROBOH <input checked="" type="checkbox"/></p>	2	4

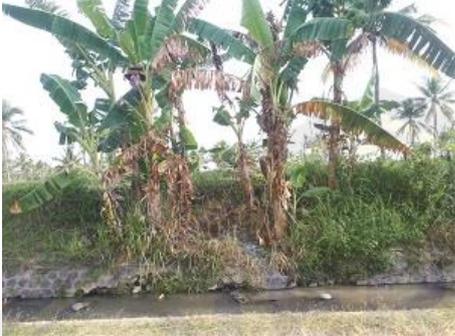
<p>RETAK <input type="checkbox"/></p> <p>TERKELUPAS <input type="checkbox"/></p> <p>BERLUBANG <Ø 0.04 m <input type="checkbox"/></p> <p>BERLUBANG >Ø 0.04 m <input type="checkbox"/></p> <p>ROBOH <input checked="" type="checkbox"/></p>	4	4
22

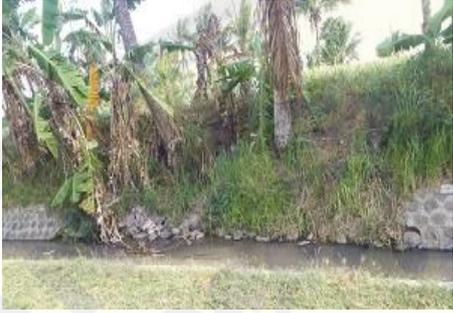
<p>RETAK <input type="checkbox"/></p> <p>TERKELUPAS <input type="checkbox"/></p> <p>BERLUBANG <Ø 0.04 m <input type="checkbox"/></p> <p>BERLUBANG >Ø 0.04 m <input type="checkbox"/></p> <p>ROBOH <input checked="" type="checkbox"/></p>	10	4
28

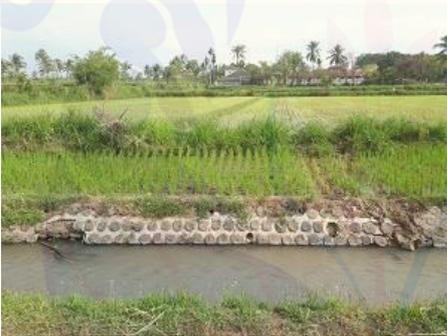
<p>RETAK <input type="checkbox"/></p> <p>TERKELUPAS <input type="checkbox"/></p> <p>BERLUBANG <Ø 0.04 m <input type="checkbox"/></p> <p>BERLUBANG >Ø 0.04 m <input checked="" type="checkbox"/></p> <p>ROBOH <input type="checkbox"/></p>	2	4
34

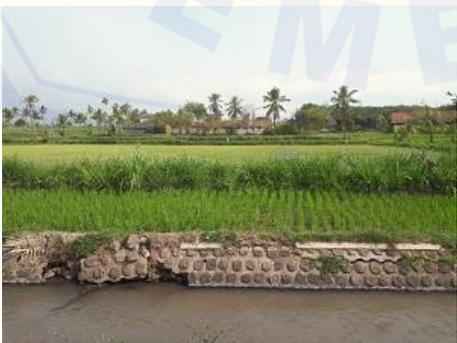
<p>RETAK <input type="checkbox"/></p> <p>TERKELUPAS <input type="checkbox"/></p> <p>BERLUBANG <Ø 0.04 m <input type="checkbox"/></p> <p>BERLUBANG >Ø 0.04 m <input checked="" type="checkbox"/></p>	2	4

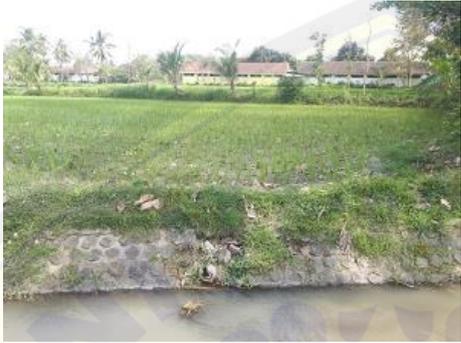
RETAK <input type="checkbox"/> TERKELUPAS <input type="checkbox"/> BERLUBANG $< \varnothing 0.04 \text{ m}$ <input type="checkbox"/> BERLUBANG $> \varnothing 0.04 \text{ m}$ <input type="checkbox"/> ROBOH <input checked="" type="checkbox"/>	0.6	4
36

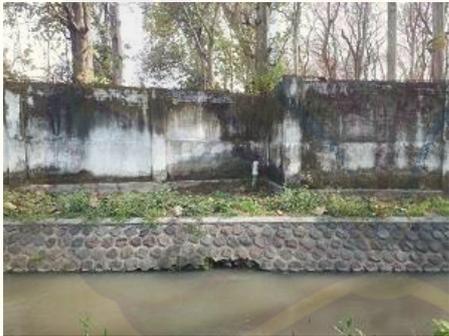
RETAK <input type="checkbox"/> TERKELUPAS <input type="checkbox"/> BERLUBANG $< \varnothing 0.04 \text{ m}$ <input type="checkbox"/> BERLUBANG $> \varnothing 0.04 \text{ m}$ <input checked="" type="checkbox"/> ROBOH <input type="checkbox"/>	1	4
37

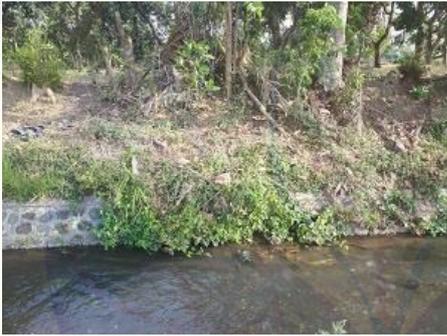
<p>RETAK <input type="checkbox"/></p> <p>TERKELUPAS <input type="checkbox"/></p> <p>BERLUBANG <Ø 0.04 m <input type="checkbox"/></p> <p>BERLUBANG >Ø 0.04 m <input checked="" type="checkbox"/></p> <p>ROBOH <input type="checkbox"/></p>	3	Rusak Ringan
5

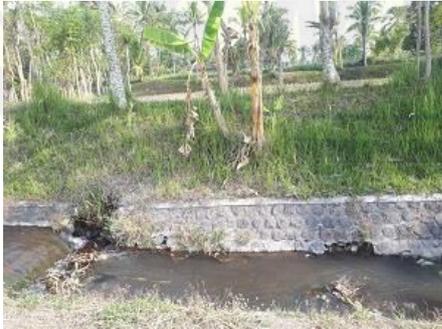
<p>RETAK <input type="checkbox"/></p> <p>TERKELUPAS <input type="checkbox"/></p> <p>BERLUBANG <Ø 0.04 m <input type="checkbox"/></p> <p>BERLUBANG >Ø 0.04 m <input checked="" type="checkbox"/></p>	2	Rusak Sedang

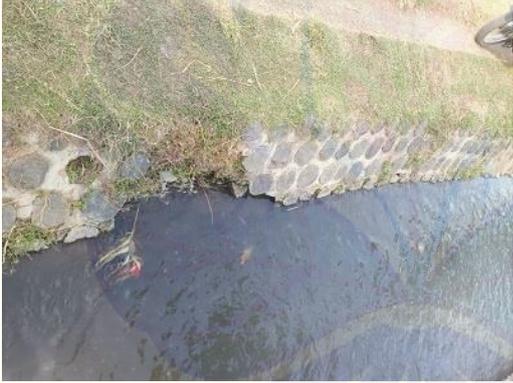
<p>RETAK</p> <input type="checkbox"/> <p>TERKELUPAS</p> <input type="checkbox"/> <p>BERLUBANG <math>< \varnothing 0.04 \text{ m}</math></p> <input type="checkbox"/> <p>BERLUBANG >math>> \varnothing 0.04 \text{ m}</math></p> <input checked="" type="checkbox"/> <p>ROBOH</p> <input type="checkbox"/>	2	Rusak Sedang
13

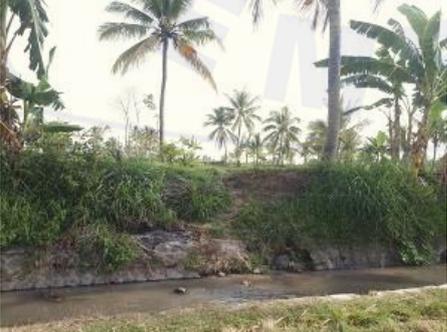
<p>RETAK <input type="checkbox"/></p> <p>TERKELUPAS <input type="checkbox"/></p> <p>BERLUBANG <Ø 0.04 m <input type="checkbox"/></p> <p>BERLUBANG >Ø 0.04 m <input type="checkbox"/></p>	1	Rusak Berat

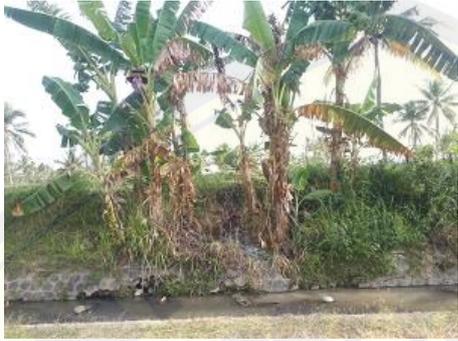
<p>RETAK</p> <p><input type="checkbox"/></p> <p>TERKELUPAS</p> <p><input type="checkbox"/></p> <p>BERLUBANG <math>< \varnothing 0.04 \text{ m}</math></p> <p><input type="checkbox"/></p> <p>BERLUBANG >math>> \varnothing 0.04 \text{ m}</math></p> <p><input type="checkbox"/></p> <p>ROBOH</p> <p><input checked="" type="checkbox"/></p>	1	Rusak Berat
22

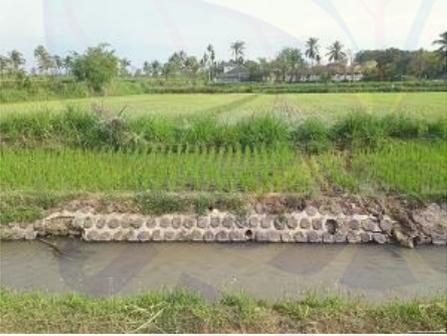
<p>RETAK <input type="checkbox"/></p> <p>TERKELUPAS <input type="checkbox"/></p> <p>BERLUBANG <Ø 0.04 m <input type="checkbox"/></p> <p>BERLUBANG >Ø 0.04 m <input checked="" type="checkbox"/></p> <p>ROBOH <input type="checkbox"/></p>	3	Rusak Ringan

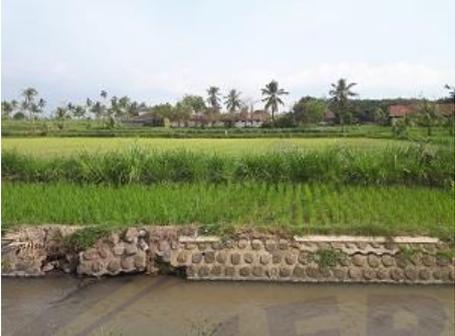
<p>RETAK <input type="checkbox"/></p> <p>TERKELUPAS <input type="checkbox"/></p> <p>BERLUBANG <Ø 0.04 m <input type="checkbox"/></p> <p>BERLUBANG >Ø 0.04 m <input checked="" type="checkbox"/></p> <p>ROBOH <input type="checkbox"/></p>	<p>2</p>	<p>Rusak Sedang</p>
<p>35</p>

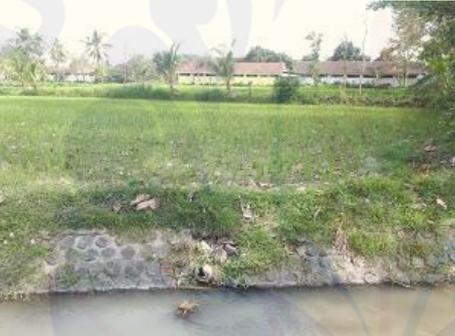
<p>RETAK <input type="checkbox"/></p> <p>TERKELUPAS <input type="checkbox"/></p> <p>BERLUBANG <Ø 0.04 m <input type="checkbox"/></p> <p>BERLUBANG >Ø 0.04 m <input type="checkbox"/></p> <p>ROBOH <input checked="" type="checkbox"/></p>	<p>2</p>	<p>Rusak Sedang</p>
<p>36</p>

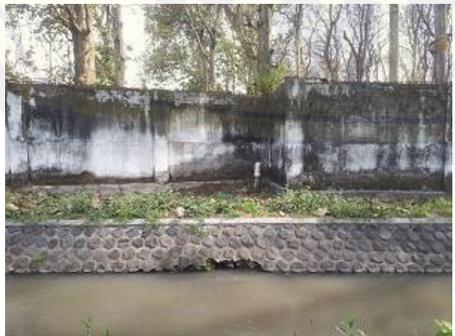
<p>RETAK <input type="checkbox"/></p> <p>TERKELUPAS <input type="checkbox"/></p> <p>BERLUBANG <Ø 0.04 m <input type="checkbox"/></p> <p>BERLUBANG >Ø 0.04 m <input checked="" type="checkbox"/></p>	<p>3</p>	<p>Rusak Ringan</p>

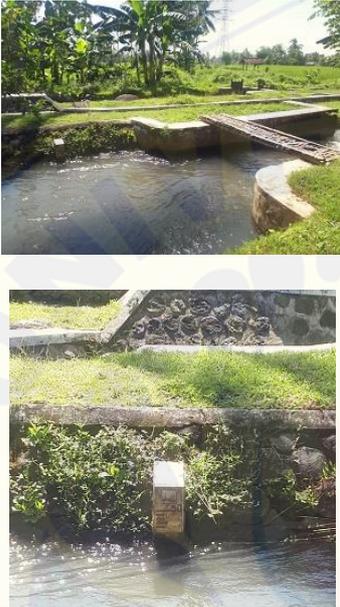
<p><input type="checkbox"/> PR</p> <p><input type="checkbox"/> PU</p> <p><input type="checkbox"/> KTS</p>	4	Baik
2	<p>Bangunan Pagar Gunung 2 terletak pada titik 07°51.153' Lintang Selatan 113°57.55' Bujur Barat</p>

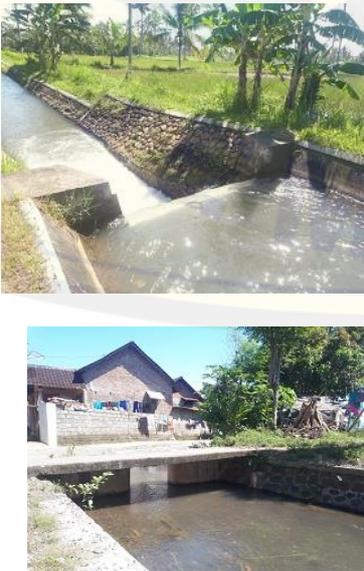
<p><input checked="" type="checkbox"/> PR</p> <p><input type="checkbox"/> PU</p> <p><input type="checkbox"/> KTS</p>	3	Rusak Ringan

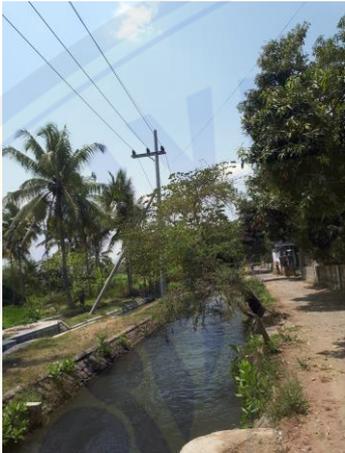
<p><input checked="" type="checkbox"/> Kinerja Baik Sekali >90</p> <p><input type="checkbox"/> Kinerja Baik (70%-90%)</p> <p><input type="checkbox"/> Kinerja Sedang (55%-70%)</p> <p><input type="checkbox"/> Kinerja Buruk <55%</p>	4	Baik
2	<p>Bangunan Pagar Gunung 2 terletak pada titik 07°51.18' Lintang Selatan 113°57.08' Bujur Barat</p>

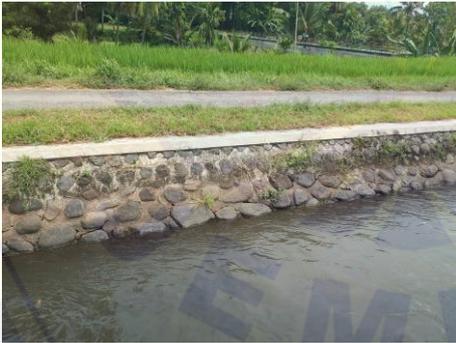
<p><input checked="" type="checkbox"/> Kinerja Baik Sekali >90</p> <p><input type="checkbox"/> Kinerja Baik (70%-90%)</p> <p><input type="checkbox"/> Kinerja Sedang (55%-70%)</p> <p><input type="checkbox"/> Kinerja Buruk <55%</p>	4	Baik

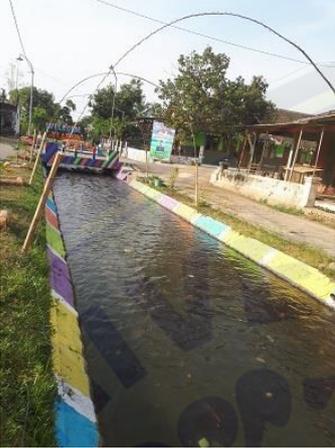
<p><input checked="" type="checkbox"/> Kinerja Baik Sekali >90</p> <p><input type="checkbox"/> Kinerja Baik (70%-90%)</p> <p><input type="checkbox"/> Kinerja Sedang (55%-70%)</p> <p><input type="checkbox"/> Kinerja Buruk <55%</p>	<p>4</p>	<p>Baik</p>
<p>4</p>	<p>Bangunan Pagar Gunung 4 terletak pada titik 7°51'05'' Lintang Selatan 113°56'56'' Bujur Barat</p>

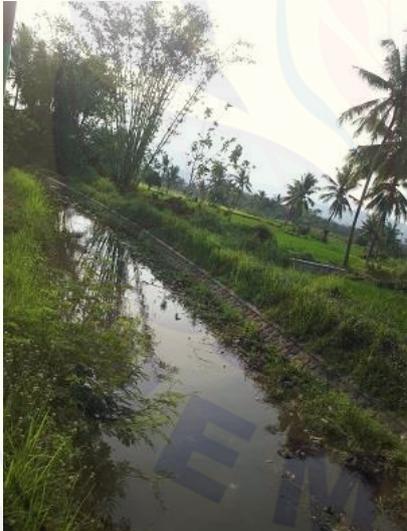
<p><input type="checkbox"/> Kinerja Baik Sekali >90</p> <p><input type="checkbox"/> Kinerja Baik (70%-90%)</p> <p><input type="checkbox"/> Kinerja Sedang (55%-70%)</p> <p><input checked="" type="checkbox"/> Kinerja Buruk <55%</p>	<p>2</p>	<p>Buruk</p>
