STUDI EVALUASI DRAINASE PERKOTAAN KECAMATAN PATRANG
MENGUNAKAN SWMM

(Studi Kasus Jalan Merpati dan Jalan Nusa Indah)

SKRIPSI

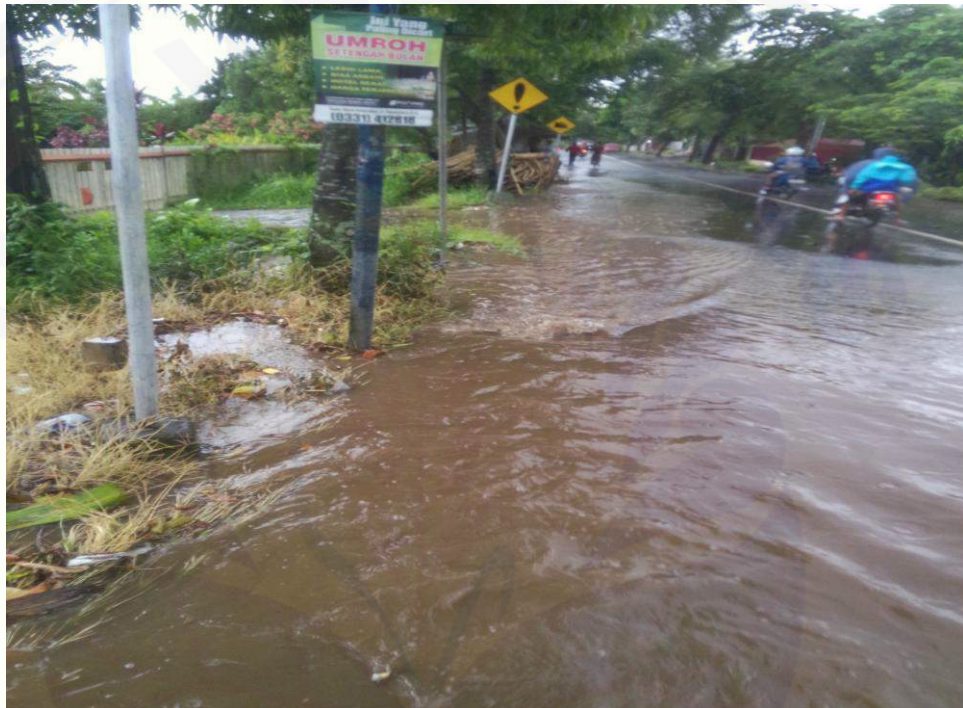
Gambar 4.1 Banjir terjadi pada pertigaan jalan Nusa Indah dikarenakan lubang inlet ke saluran drainase tertutup oleh lapak yang berada di atas saluran

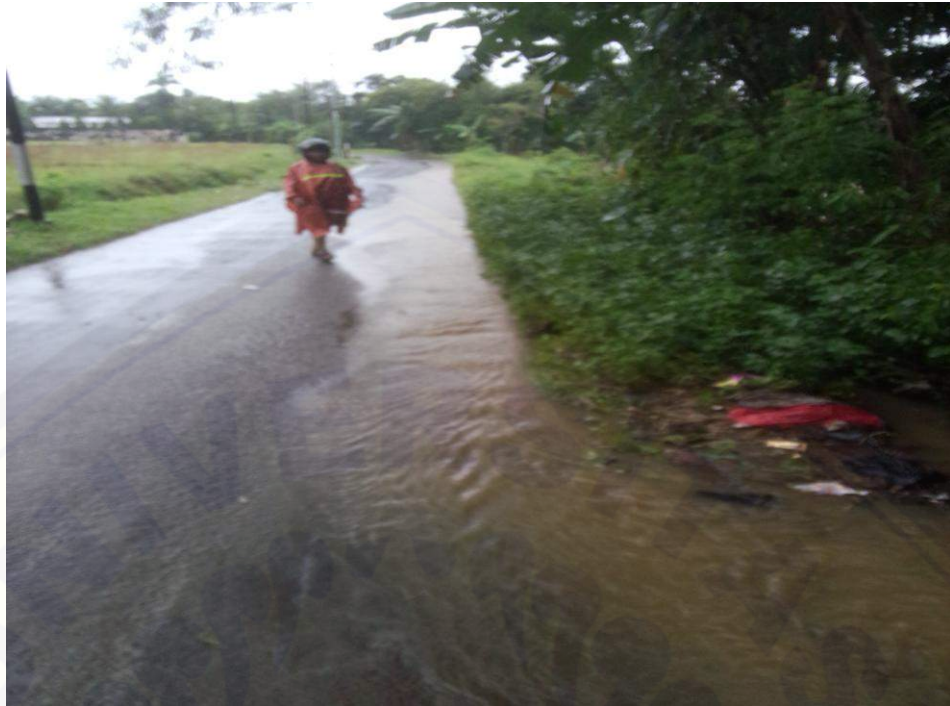
Gambar 4.2 Banjir terjadi pada jalan Merpati akibat kapasitas saluran kecil dan banyak sampah

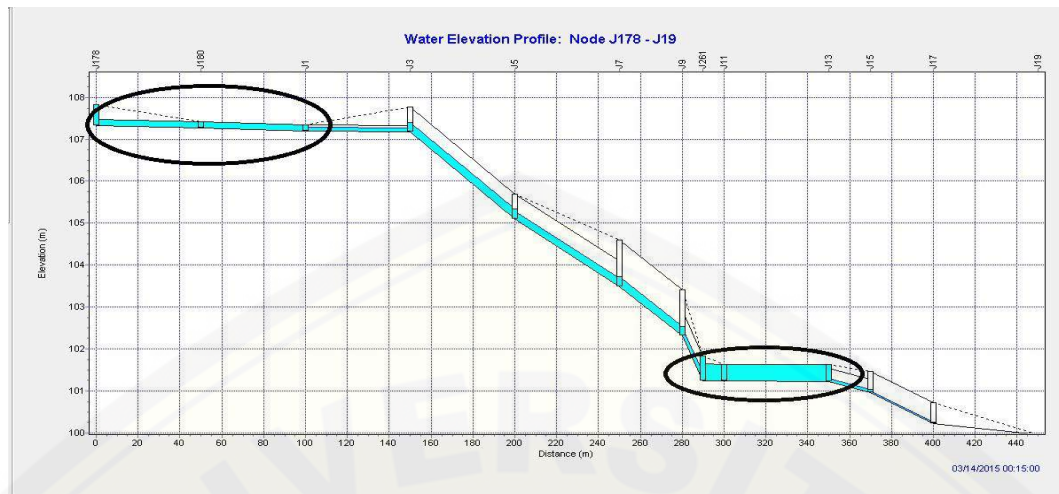
Gambar 4.12 Gambar *Running* SWMM Jaringan Drainase Nusa Indah 1 Kala Ulang 1 Tahun pada *Node* J178, J180, J261, dan J11

Dari gambar 4.12 terlihat bahwa pada *node* J178, J180, J261, dan J11 air tidak dapat tertampung oleh saluran pada kala ulang 1 tahun. Hal ini terjadi karena dimensi saluran kecil dan terdapat sedimentasi berupa pasir dan sampah. Limpasan air melewati bahu jalan karena inlet yang menuju saluran tertutup oleh bangunan lapak pedagang kaki lima diatas saluran.

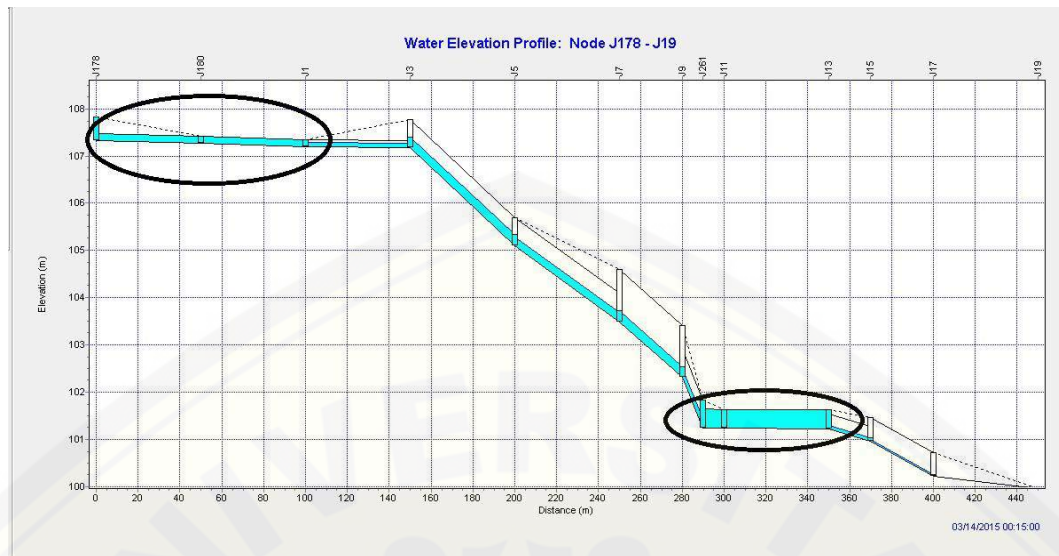
Gambar 4.16 Gambar *Running* SWMM Jaringan Drainase Nusa Indah 1 Kala Ulang 2 Tahun pada *Node* J178, J180, J261, dan J11

Dari gambar 4.16 terlihat bahwa pada *node* J178, J180, J261, dan J11 air tidak dapat tertampung oleh saluran pada kala ulang 2 tahun. Hal ini terjadi karena dimensi saluran kurang besar dan terdapat sedimentasi berupa pasir dan sampah sehingga terjadi banjir pada pertigaan Jalan Nusa Indah/Cendrawasih/Soebandi.

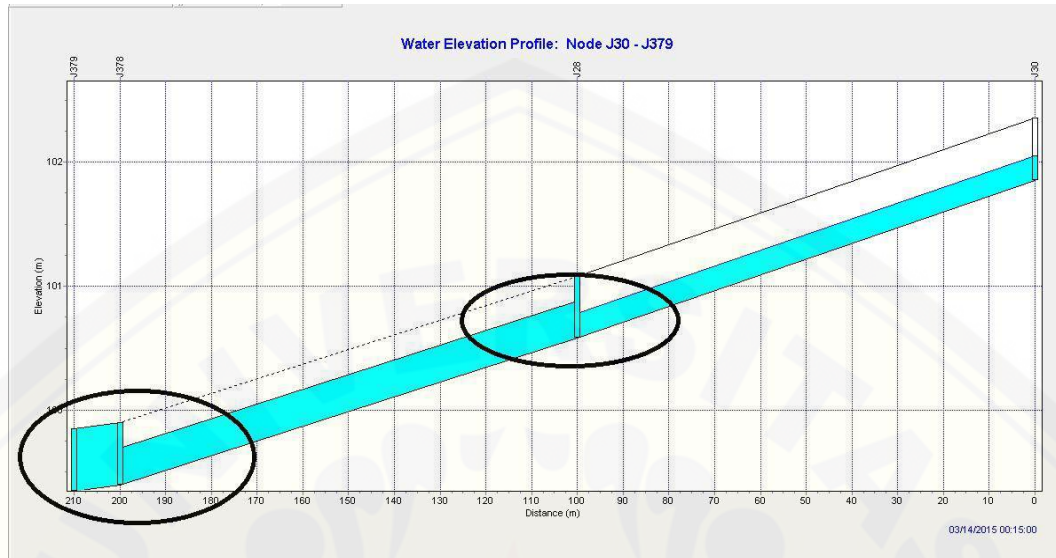
Gambar 4.18 Gambar *Running SWMM* Jaringan Drainase Nusa Indah 4 Kala Ulang 2 Tahun pada *Node* J28 dan J378

Dari gambar 4.18 dapat terlihat bahwa pada *node* J28 dan J378 air tidak dapat tertampung oleh saluran pada kala ulang 2 tahun. Hal ini terjadi karena kapasitas saluran kecil dan adanya sedimentasi berupa lumpur sehingga menggenangi pertigaan Jalan Nusa Indah/Mawar tepat di depan RS PARU.

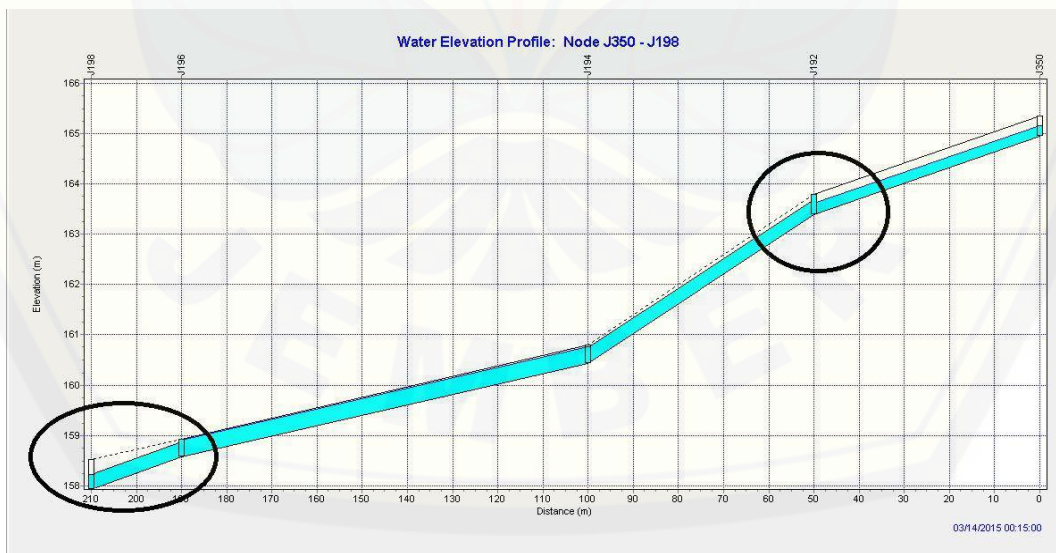
Gambar 4.19 Gambar *Running SWMM* Jaringan Drainase Merpati 1 Kala Ulang 2 Tahun pada *Node* J192 dan J196

Dari gambar 4.19 dapat terlihat bahwa pada *node* J192 dan J196 air tidak dapat tertampung oleh saluran pada kala ulang 2 tahun. Hal ini terjadi karena saluran kurang besar dan banyaknya sampah sehingga air meluber tidak tertampung.

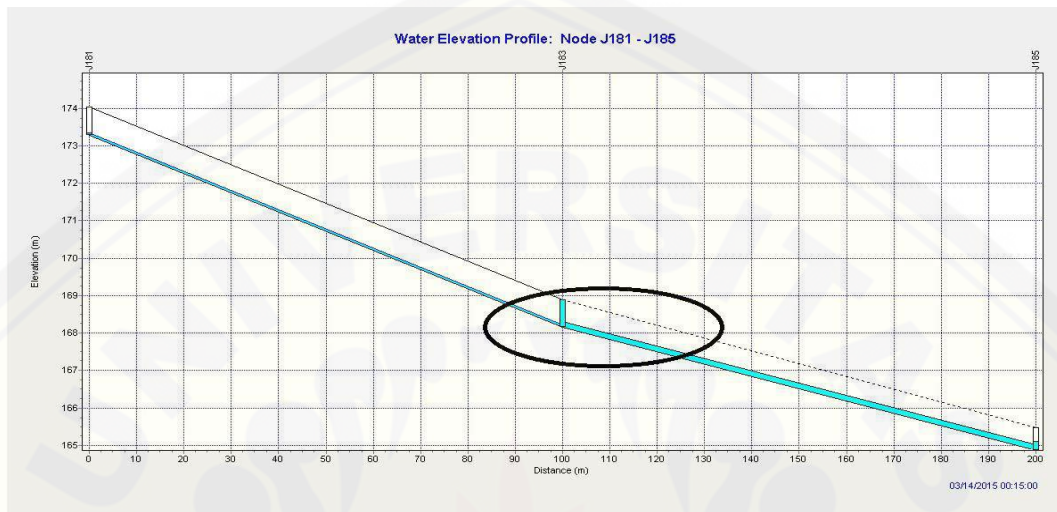
Gambar 4.20 Gambar *Running* SWMM Jaringan Drainase Merpati 2 Kala Ulang 2 Tahun pada *Node* J183

Dari gambar 4.20 dapat terlihat bahwa pada *node* J183 air tidak dapat tertampung oleh saluran pada kala ulang 2 tahun. Hal ini terjadi karena banyaknya sedimentasi yang mengakibatkan saluran dangkal dan adanya limpasan air drainase dari sawah disekitar saluran.

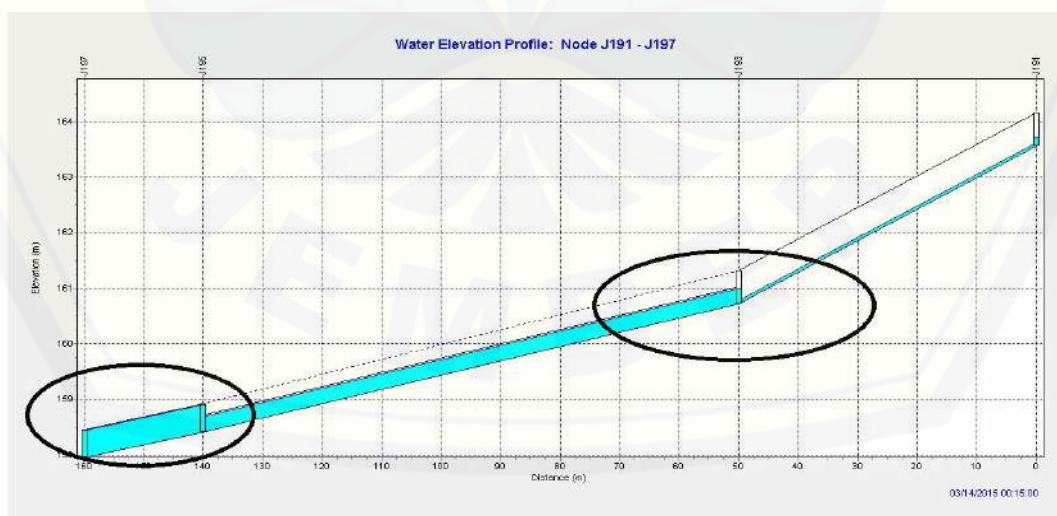
Gambar 4.21 Gambar *Running* SWMM Jaringan Drainase Merpati 2 Kala Ulang 2 Tahun pada *Node* J193 dan J195

Dari gambar 4.21 dapat terlihat bahwa pada *node* J193 dan J195 air tidak dapat tertampung oleh saluran pada kala ulang 2 tahun. Hal ini terjadi karena dimensi saluran kecil akibatnya air tidak tertampung dan meluber ke jalan.

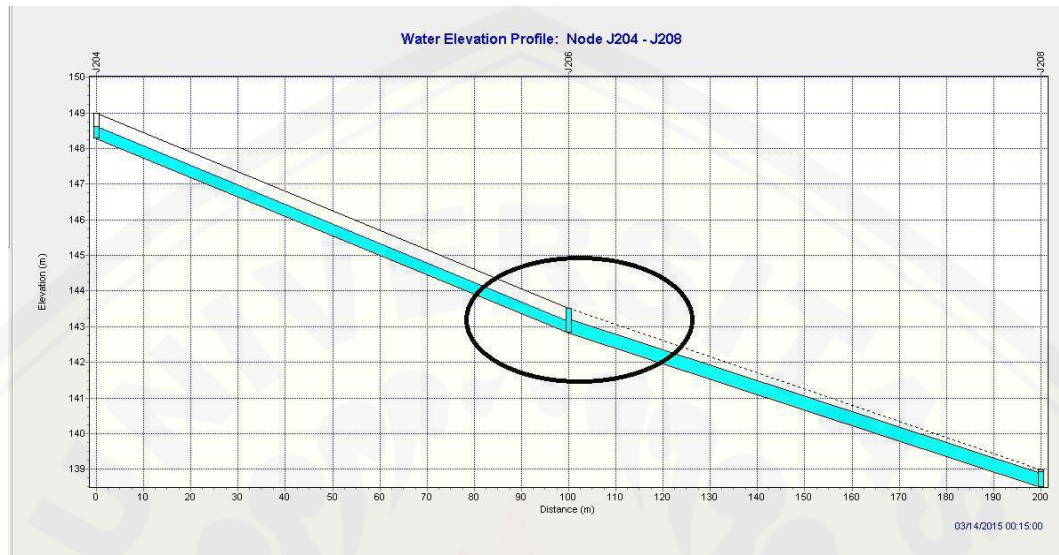
Gambar 4.22 Gambar *Running* SWMM Jaringan Drainase Merpati 3 Kala Ulang 2 Tahun pada *Node* J206

Dari gambar 4.22 dapat terlihat bahwa pada *node* J206 air tidak dapat tertampung oleh saluran pada kala ulang 2 tahun. Hal ini terjadi karena dimensi saluran kecil dan adanya limpasan air drainase dari sawah disekitar saluran.

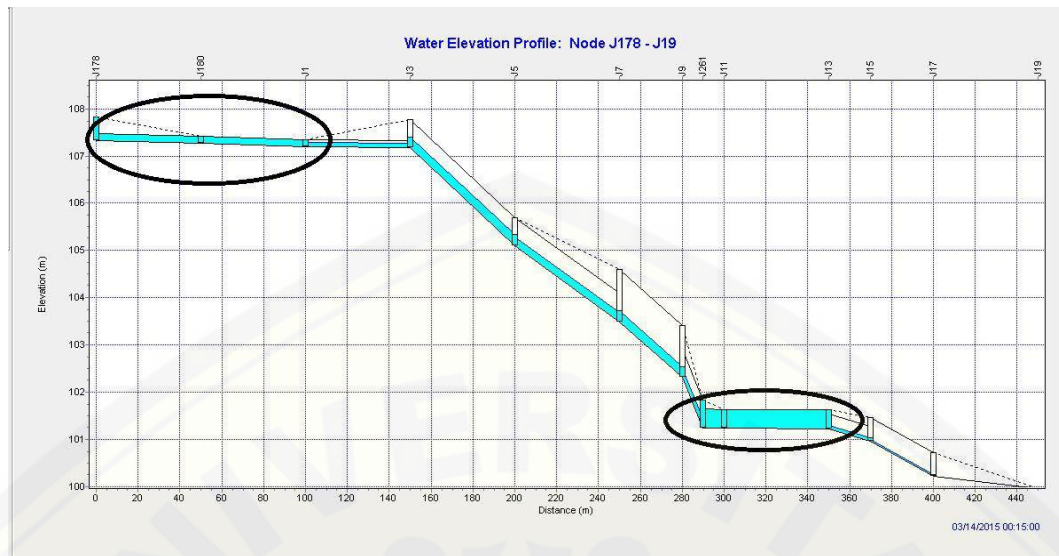
Gambar 4.24 Gambar *Running* SWMM Jaringan Drainase Nusa Indah 1 Kala Ulang 5 Tahun pada *Node* J178, J180, J 261, dan J11

Dari gambar 4.24 terlihat bahwa pada saluran *node* J178, J180, J261, dan J11 air tidak dapat tertampung oleh saluran pada kala ulang 5 tahun. Hal ini terjadi karena dimensi saluran kurang besar dan terdapat sedimentasi berupa pasir dan sampah sehingga terjadi banjir pada pertigaan Jalan Nusa Indah/Cendrawasih/Soebandi.

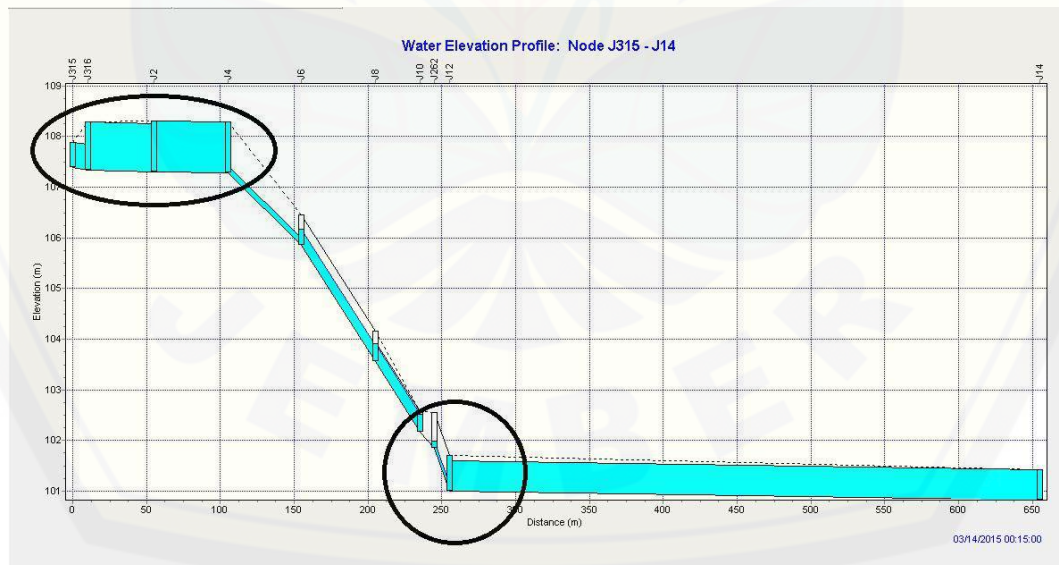
Gambar 4.25 Gambar *Running* SWMM Jaringan Drainase Nusa Indah 2 Kala Ulang 5 Tahun pada *Node* J315, J316, J2, J4, dan J12

Dari gambar 4.25 terlihat bahwa pada *node* J315, J316, J2, dan J4 air tidak dapat tertampung oleh saluran pada kala ulang 2 tahun. Hal ini terjadi karena menerima limpasan air dari saluran drainase jalan Soebandi sehingga air meluber dan menggenangi jalan dan kemiringan saluran terlalu landai. Untuk *node* J12 saluran terdapat sedimentasi dan sampah.

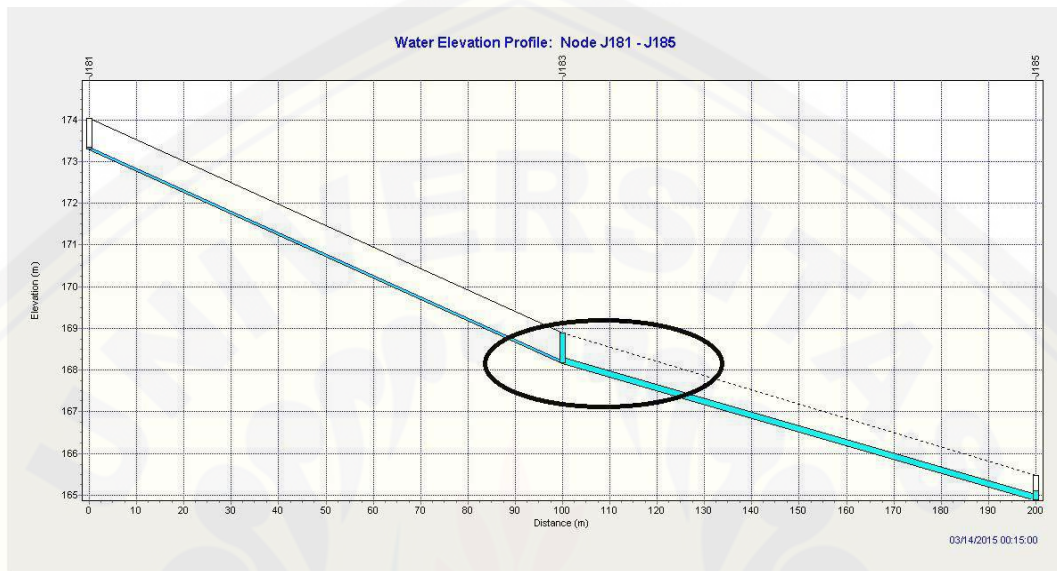
Gambar 4.28 Gambar *Running* SWMM Jaringan Drainase Merpati 2 Kala Ulang 5 Tahun pada *Node* J183

Dari gambar 4.28 dapat terlihat bahwa pada *node* J183 air tidak dapat tertampung oleh saluran pada kala ulang 5 tahun. Hal ini terjadi karena dimensi saluran kecil akibatnya air tidak tertampung dan meluber ke jalan.

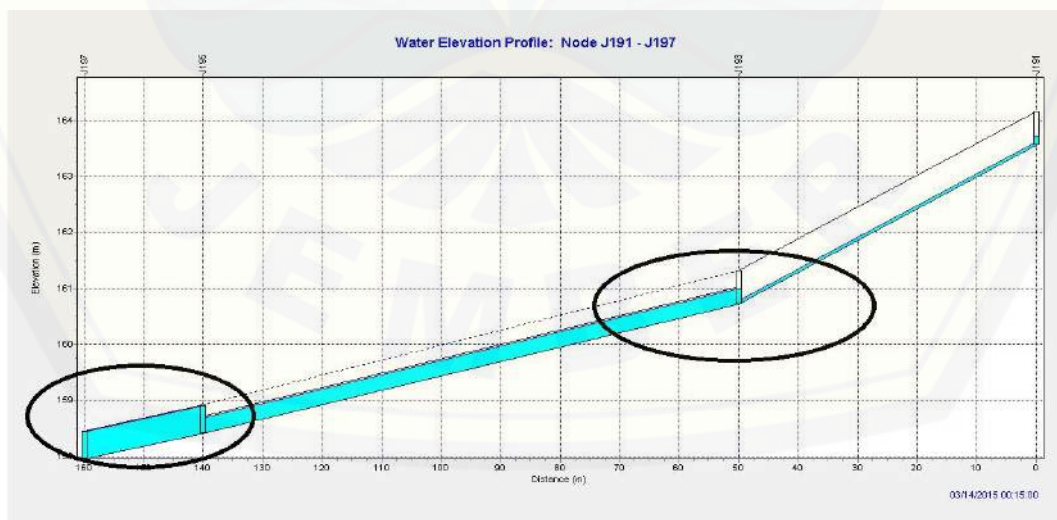
Gambar 4.29 Gambar *Running* SWMM Jaringan Drainase Merpati 2 Kala Ulang 5 Tahun pada *Node* J193 dan J195

Dari gambar 4.29 dapat terlihat bahwa pada *node* J193 dan J195 air tidak dapat tertampung oleh saluran pada kala ulang 5 tahun. Hal ini terjadi karena dimensi saluran kecil dan adanya limpasan air drainase dari sawah disekitar saluran sehingga air meluber ke jalan.

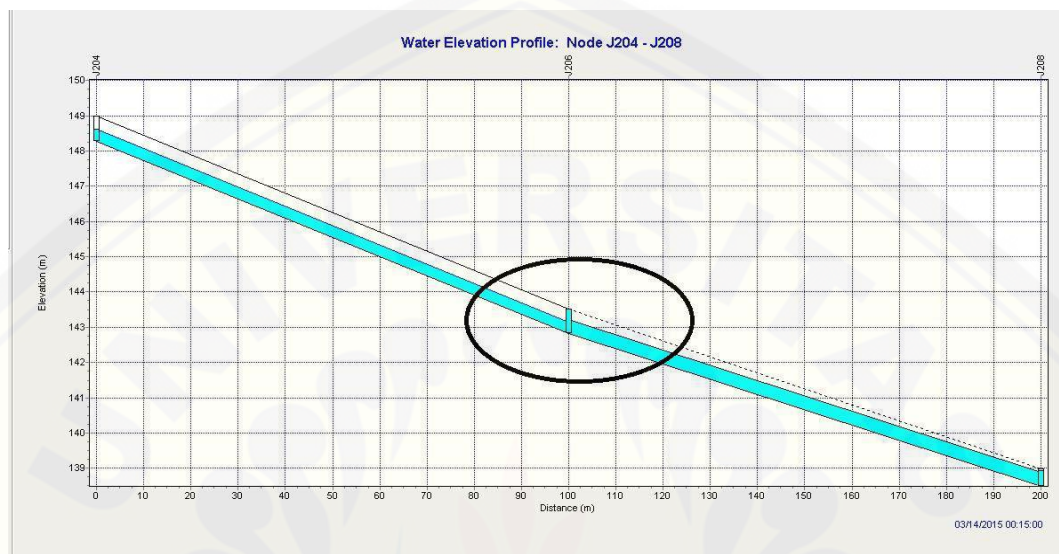
Gambar 4.30 Gambar *Running* SWMM Jaringan Drainase Merpati 3 Kala Ulang 5 Tahun pada *Node* J206

Dari gambar 4.30 dapat terlihat bahwa pada *node* J206 air tidak dapat tertampung oleh saluran pada kala ulang 5 tahun. Hal ini terjadi karena saluran dimensi saluran kecil dan adanya sedimentasi berupa pasir.

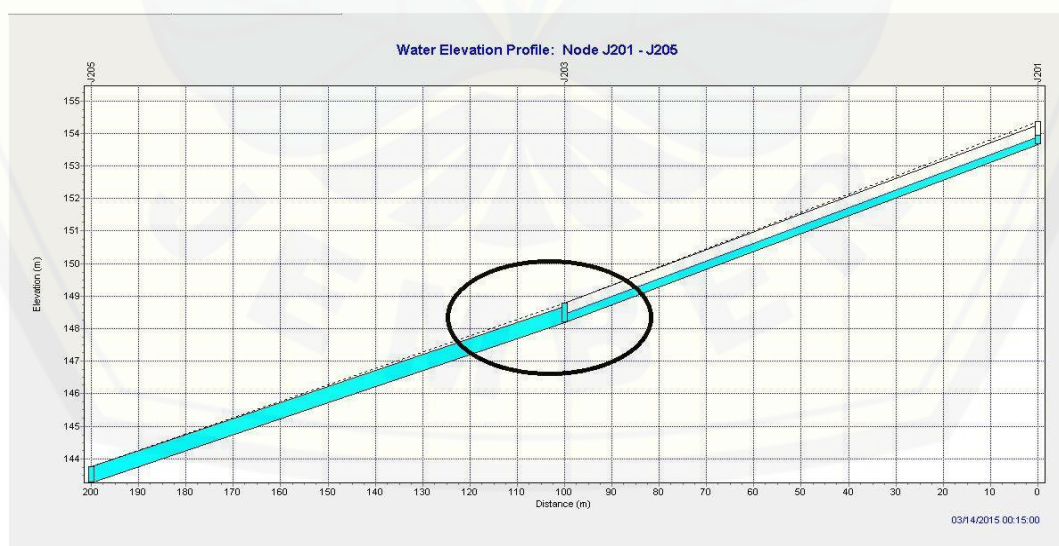
Gambar 4.31 Gambar *Running* SWMM Jaringan Drainase Merpati 4 Kala Ulang 5 Tahun pada *Node* J203

Dari gambar 4.31 dapat terlihat bahwa pada *node* J203 air tidak dapat tertampung oleh saluran pada kala ulang 5 tahun. Hal ini terjadi karena adanya limpasan air irigasi masuk ke saluran dan terdapat sedimentasi serta dimensi saluran kecil.

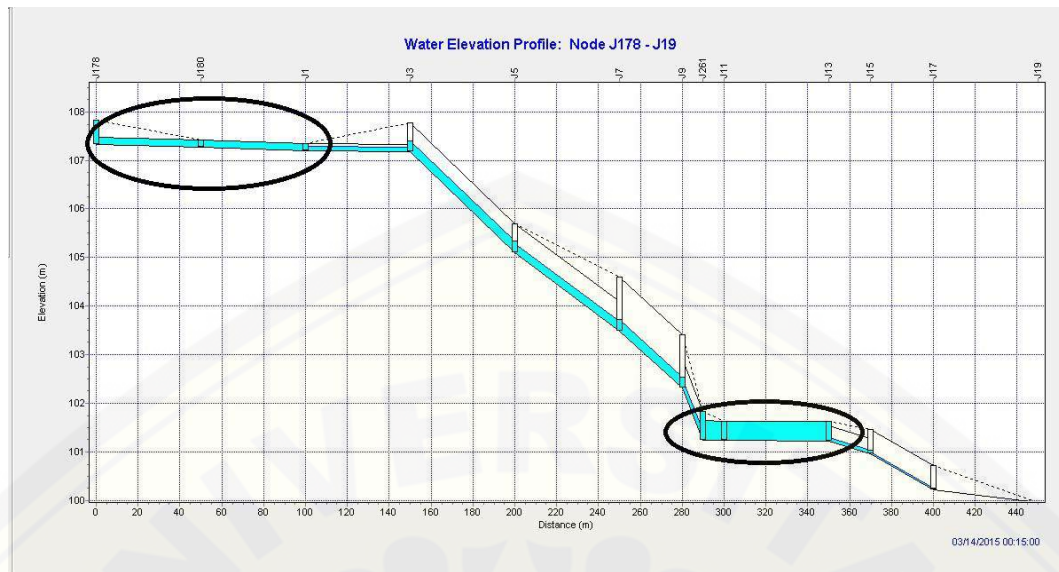
Gambar 4.33 Gambar *Running* SWMM Jaringan Drainase Nusa Indah 1 Kala Ulang 10 Tahun pada *Node* J178, J180, J261, dan J11

Dari gambar 4.33 terlihat bahwa pada saluran *node* J178, J180, J261, dan J11 air tidak dapat tertampung oleh saluran pada kala ulang 10 tahun. Hal ini terjadi karena dimensi saluran kurang besar dan terdapat sedimentasi berupa pasir dan sampah sehingga terjadi banjir pada pertigaan Jalan Nusa Indah/Cendrawasih/Soebandi.
