**PENENTUAN LAJU KERUSAKAN JALAN DI KABUPATEN
PROBOLINGGO**

SKRIPSI

RISKA RISMAWATI

UNIVERSITAS JEMBER

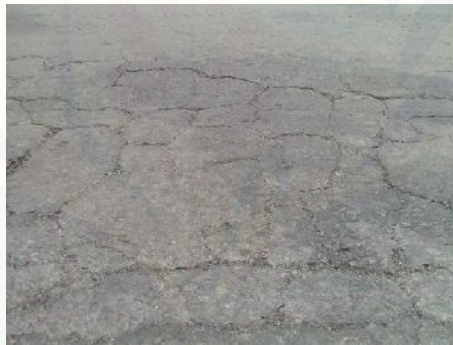
Gambar 2.1 Retak buaya (Sumber: Dokumentasi 2014)

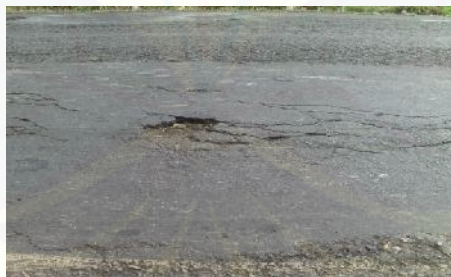
Gambar 2.2 Tambalan dan tambalan galian utilitas (*Patching and Utility Cut Patching*) (Sumber: Dokumentasi, 2014)

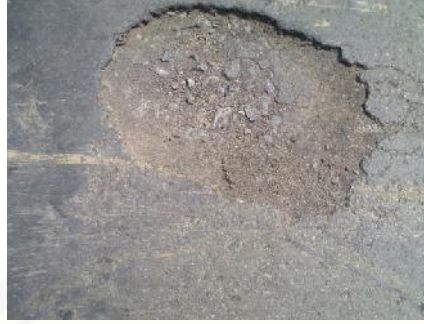
Gambar 2.3 Lubang (*potholes*) (Sumber: Dokumentasi, 2014)

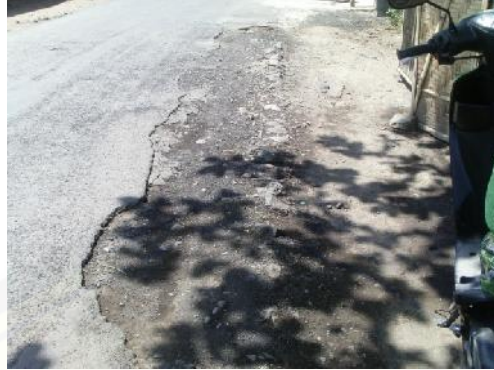
Gambar 2.4 Retak Tepi (*Edge Cracking*) (Sumber: Dokumentasi, 2014)

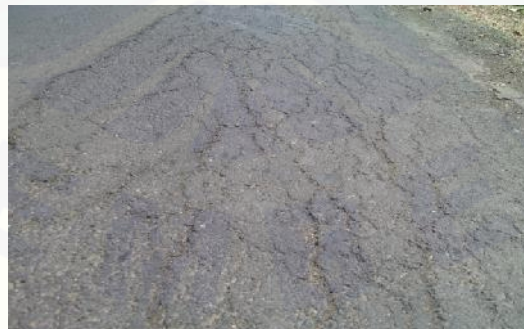
Gambar 2.5 Retak Memanjang dan Retak Melintang (*Longitudinal and Transfersal Cracks*) (Sumber: Dokumentasi, 2014)

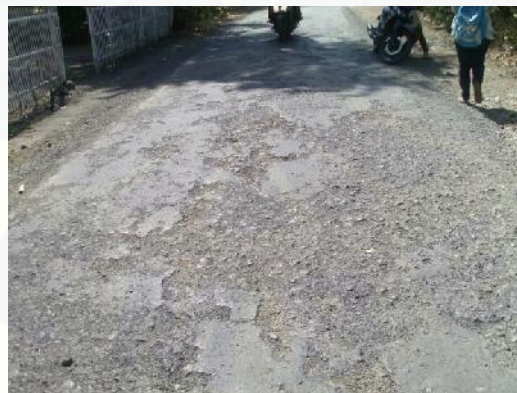
Gambar 2.6 Pelepasan Butiran (*Weathering/Raveling*) (Sumber: Dokumentasi, 2014)

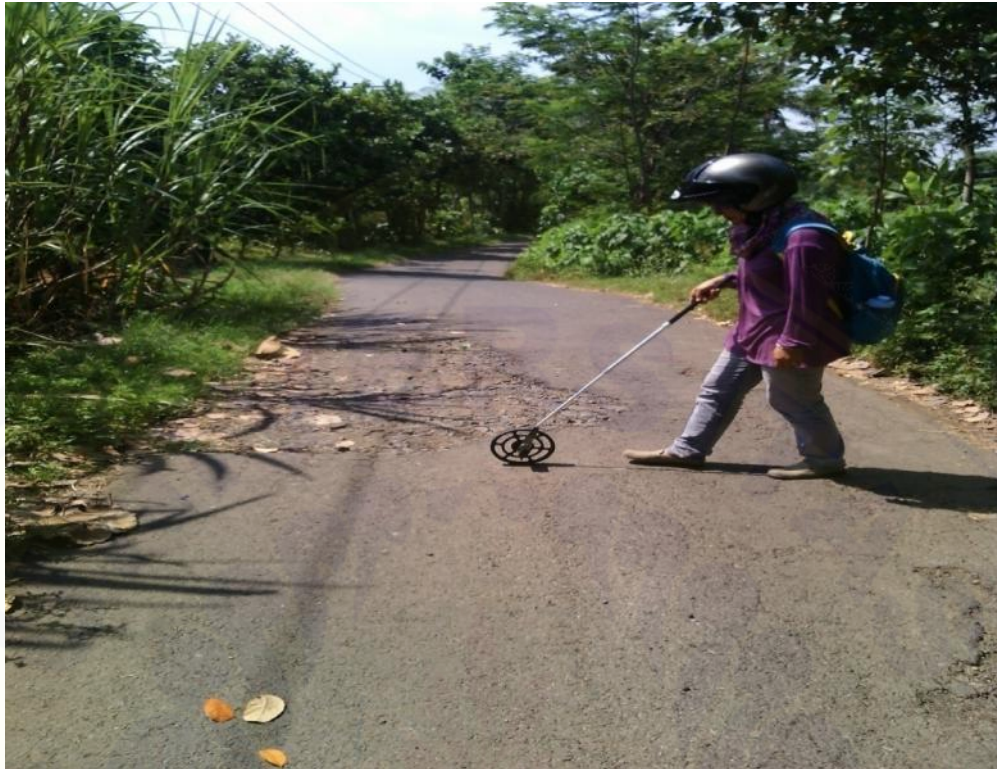
Kerusakan Jalan Pelepasan Butiran di Jalan Malasan Wetan-Gunung Bekel

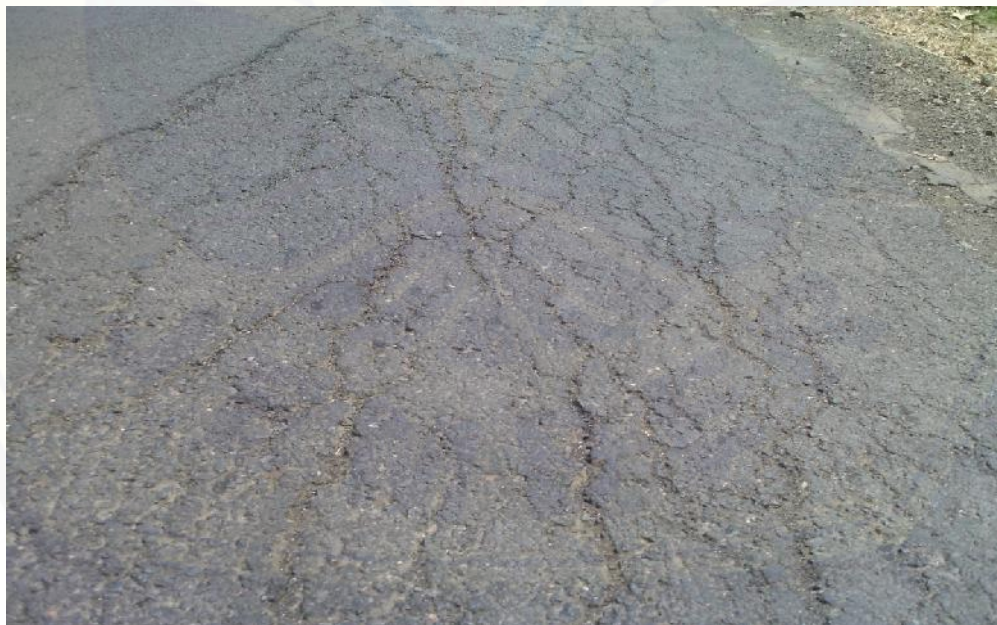
Kerusakan Jalan Retak Memanjang di Jalan Klenang-Pesawahan

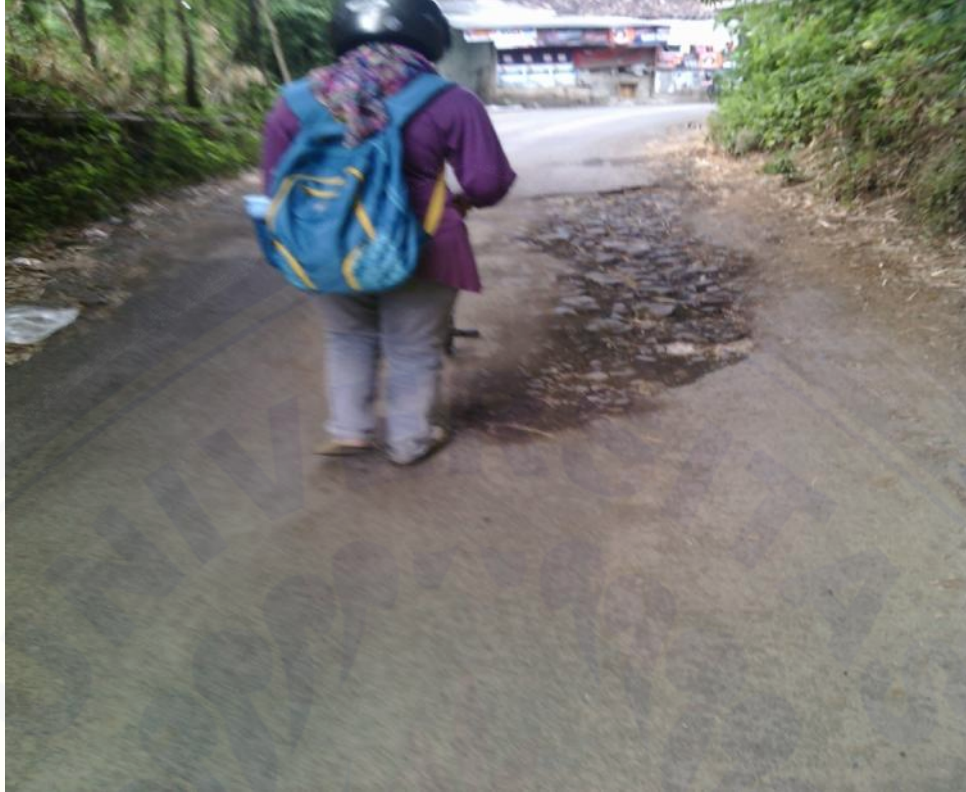
Kerusakan Jalan Pelepasan Butiran di Jalan Oleran-Gunung Bekel

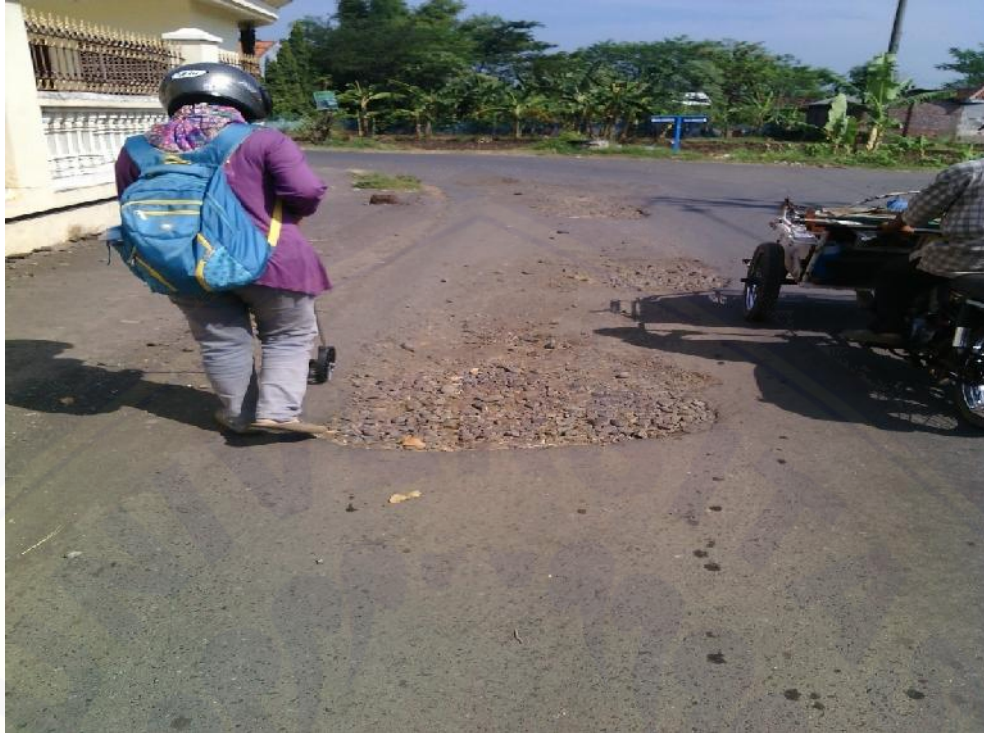
Kerusakan Jalan Jenis Lubang di Jalan Jorong-an-Kerpangan
(terlihat becak motor sampai mengambil jalur kanan jalan untuk
menghindari kerusakan)

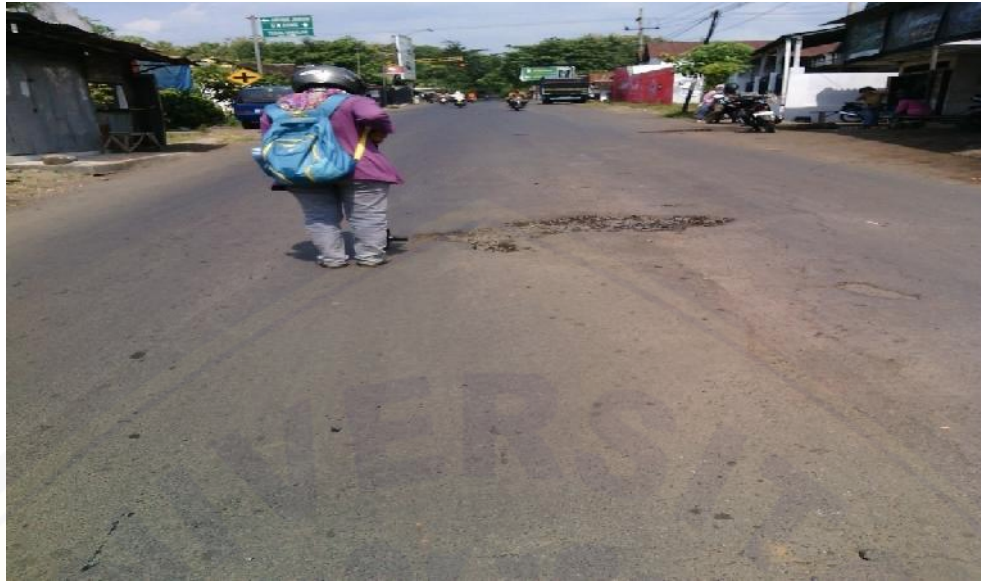
Kerusakan Jalan Jenis Lubang di Jalan Klenang Lor-Klenang Kidul

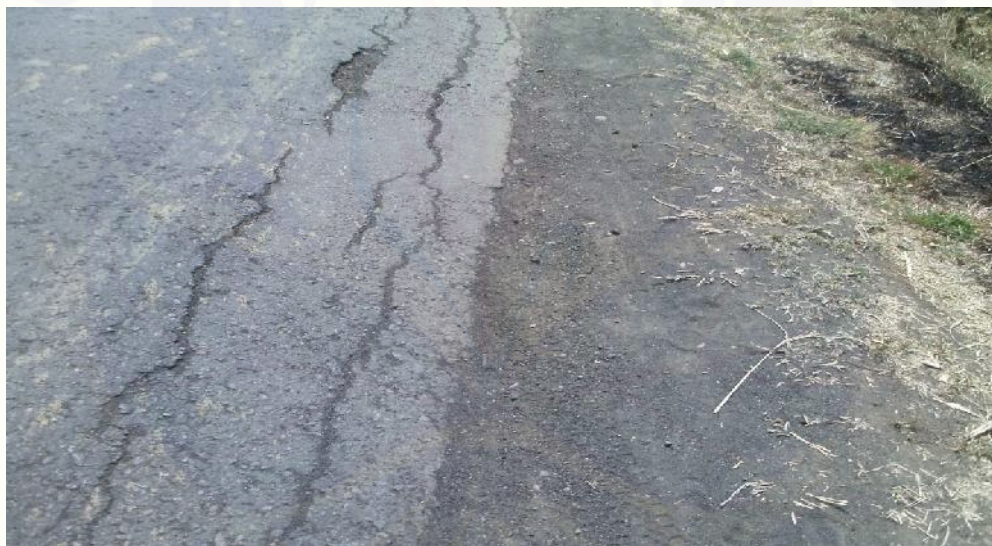
Kerusakan Retak Pinggir Di Jalan Klenang Kidul-Pekalen

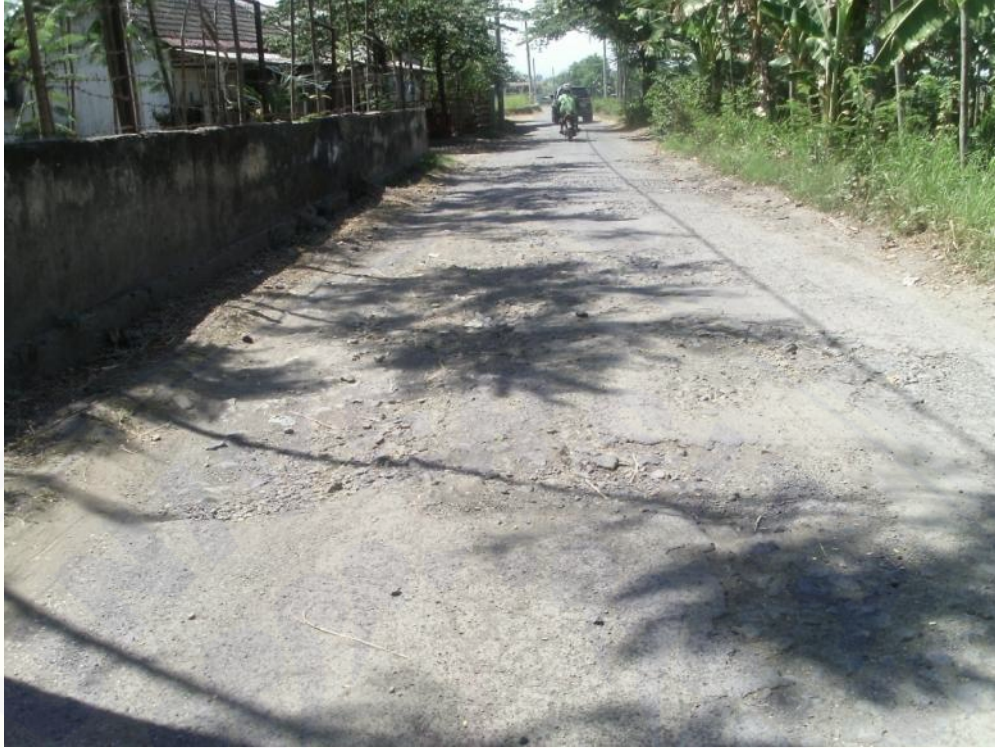
Kerusakan Pelepasan Butiran Di Jalan Pajurangan-Banyuanyar

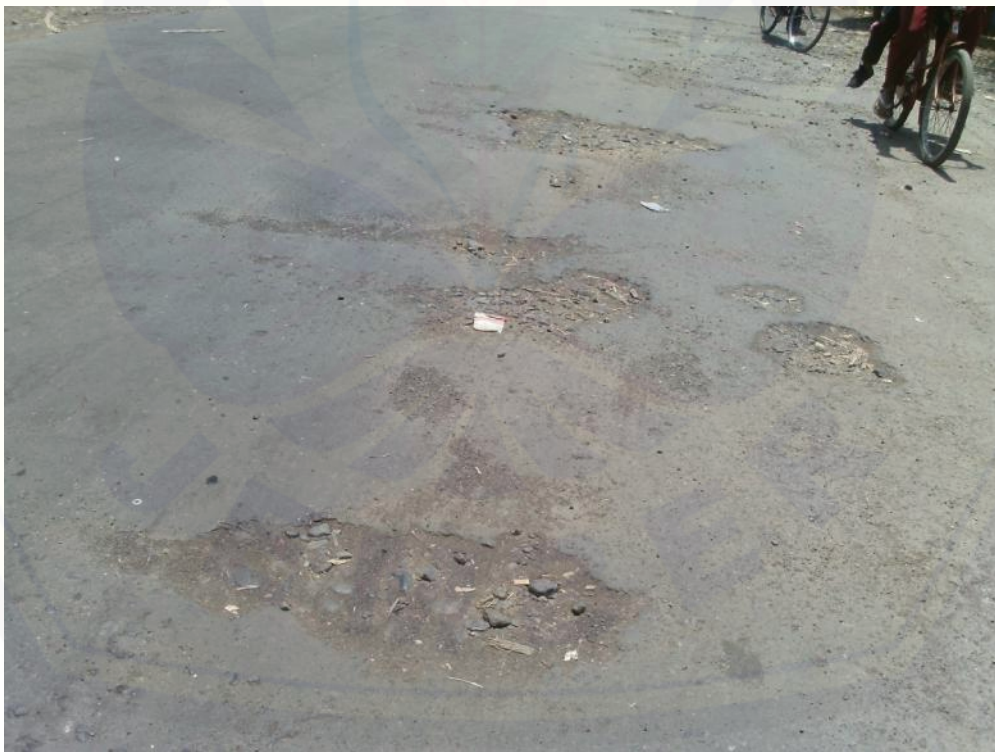
Kerusakan Jenis Lubang Di Jalan Sebaung-Klenang Lor
