**EVALUASI TINGKAT KERUSAKAN PERKERASAN JALAN DENGAN  
METODE *PAVEMENT CONDITION INDEX*  
(Studi Kasus: Jalan Balung-Kemuningsari, Jember)**

**SKRIPSI**

**Lia Maulidia**

**FAKULTAS TEKNIK  
UNIVERSITAS JEMBER**

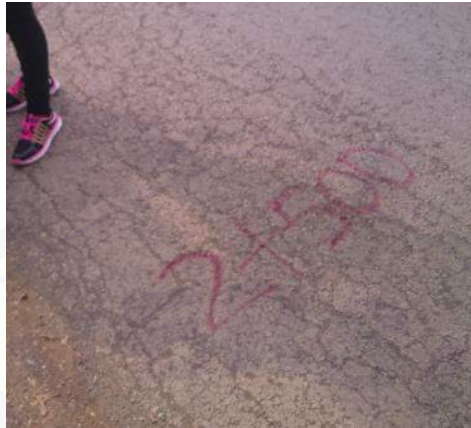
Gambar 2.1 Kerusakan Retak Kulit Buaya (Sumber : Dokumentasi, 2016)

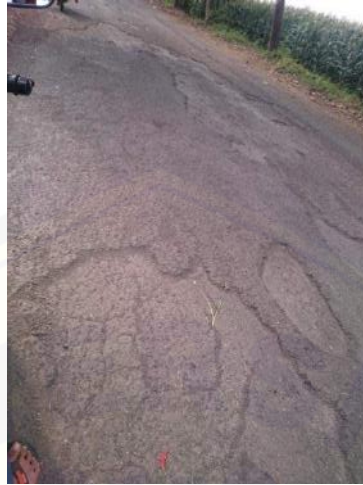
Gambar 2.2 Kerusakan Keriting (Sumber : Dokumentasi, 2016)

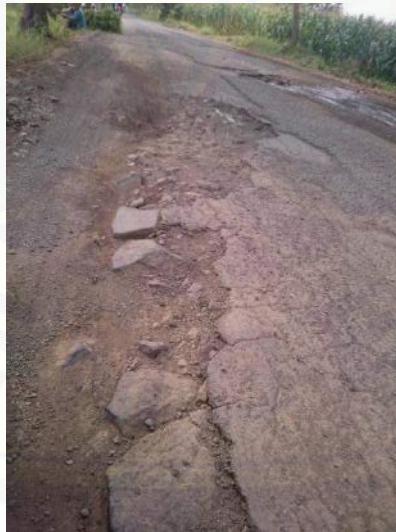
Gambar 2.3 Kerusakan Retak Pinggir (Sumber : Dokumentasi, 2016)

Retak pinggir biasanya terjadi sejajar dengan pinggir perkerasan dan berjarak sekitar 0,3-0,6 m dari pinggir. Akibat pecah di pinggir perkerasan, maka bagian ini menjadi tidak beraturan.

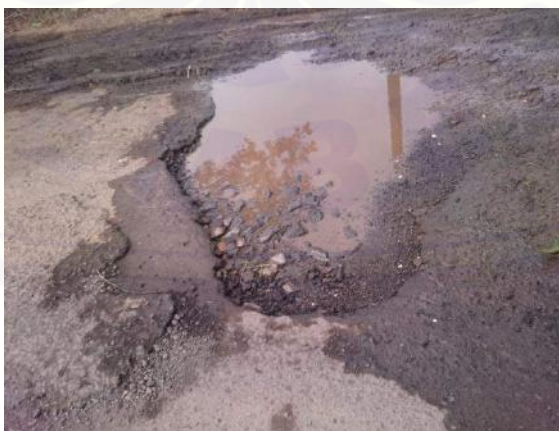
Gambar 2.4 Kerusakan Lubang (Sumber : Dokumentasi, 2016)

Pertumbuhan kerusakan lubang tersebut akan mempercepat berkumpulnya air dalam lubang. Lubang merupakan kerusakan struktural, berbeda dengan kerusakan tipe butiran lepas (*ravelling*) dan pelapukan (*weathering*). (Shahin, 1994).

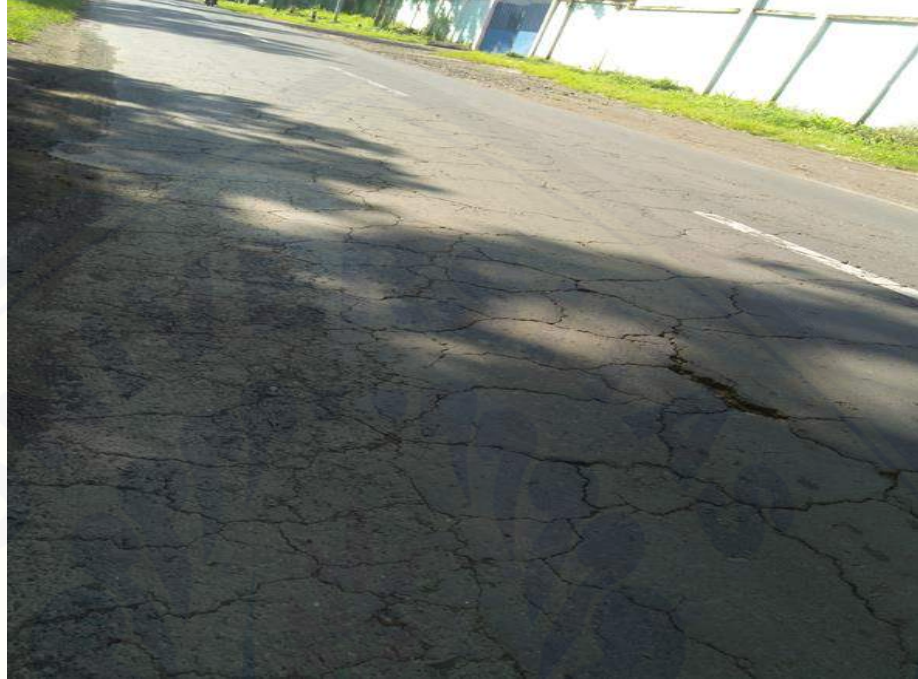
Jenis Kerusakan Retak Buaya Kondisi Low

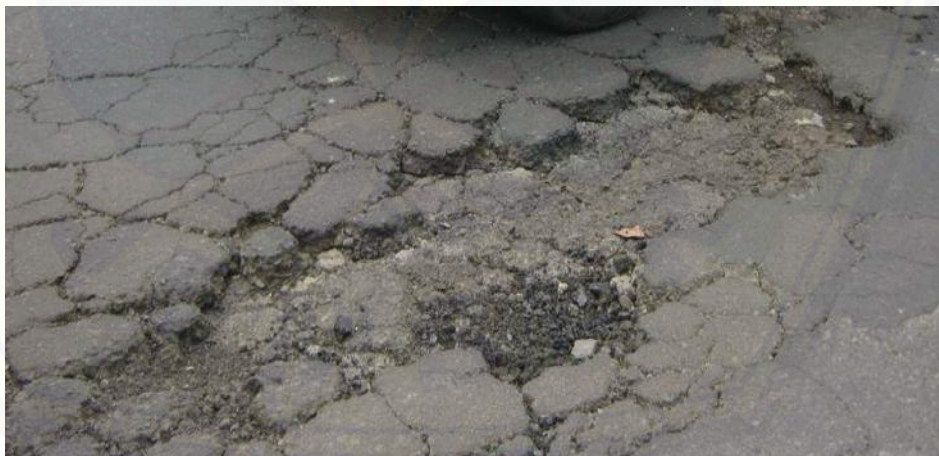
Jenis Kerusakan Retak Buaya Kondisi High

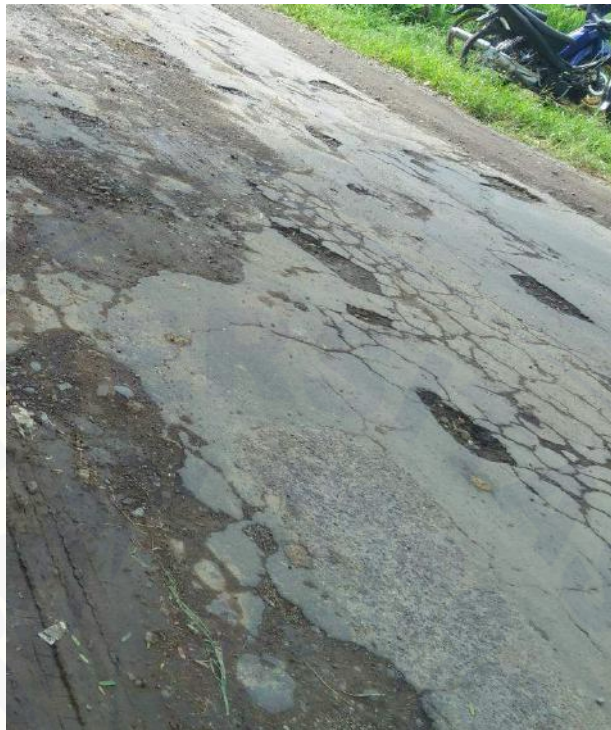
Kerusakan Keriting Kondisi Low

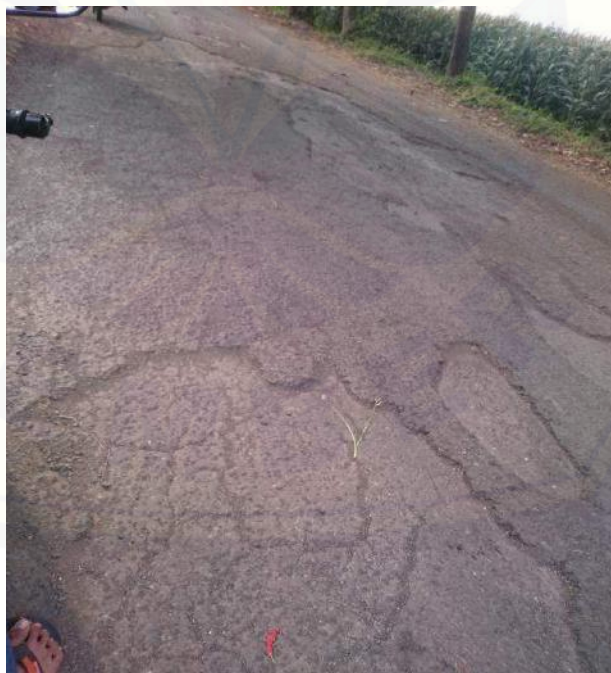
Kerusakan Keriting Kondisi Medium

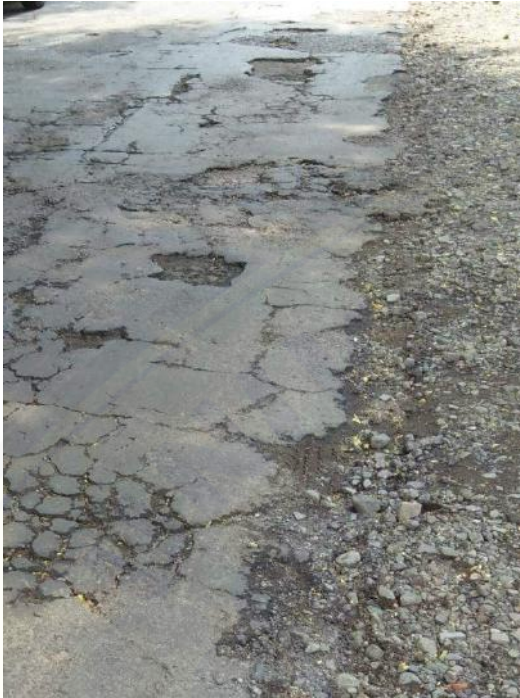
Kerusakan Retak Pinggir Kondisi Low

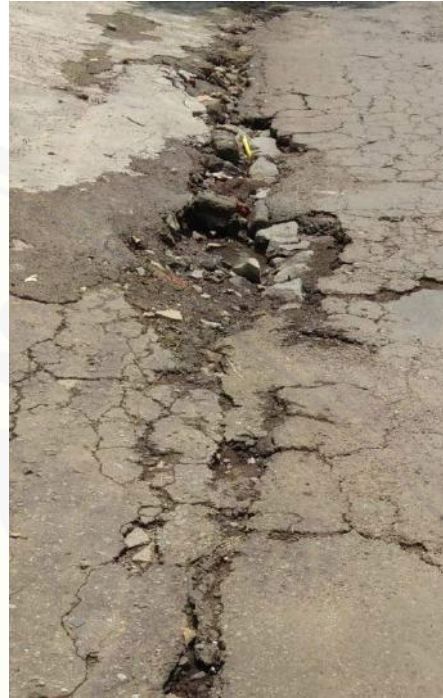
Kerusakan Retak Pinggir Kondisi High

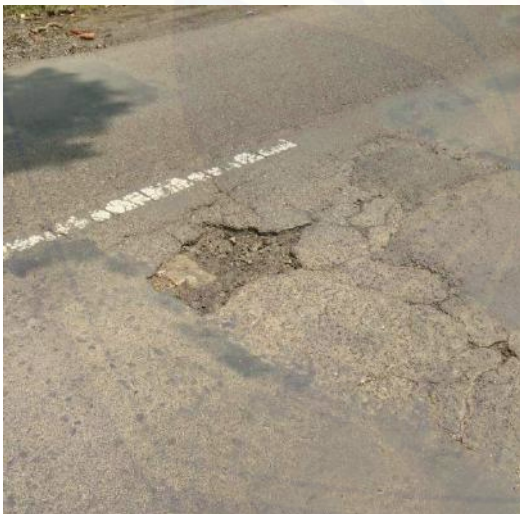
Kerusakan Lubang Kondisi Low

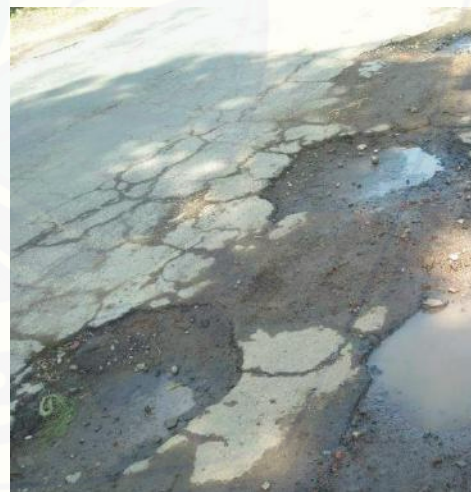
Kerusakan Lubang Kondisi Medium

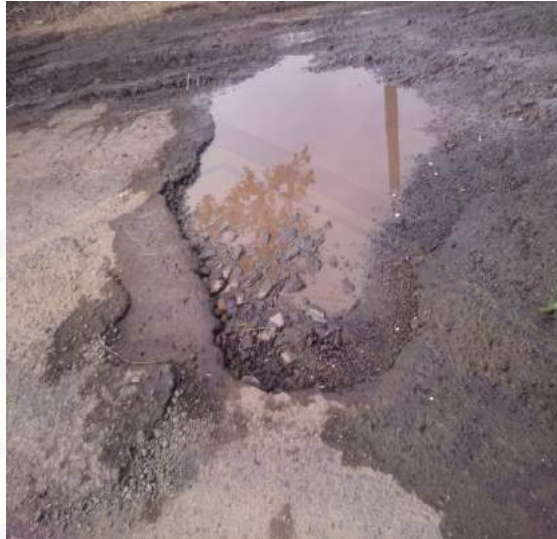
Kerusakan Lubang Kondisi Low
