**SURVEI KERUSAKAN DAN ESTIMASI BIAYA PERBAIKAN JALAN
SUMBERJO KM 0+00-4+300 KABUPATEN JEMBER**

PROYEK AKHIR

**HERLAMBANG BAYU P
NIM 121903103008**

**PROGRAM STUDI DIPLOMA 3 TEKNIK
JURUSAN TEKNIK SIPIL
FAKULTAS TEKNIK
UNIVERISTAS JEMBER
2017**

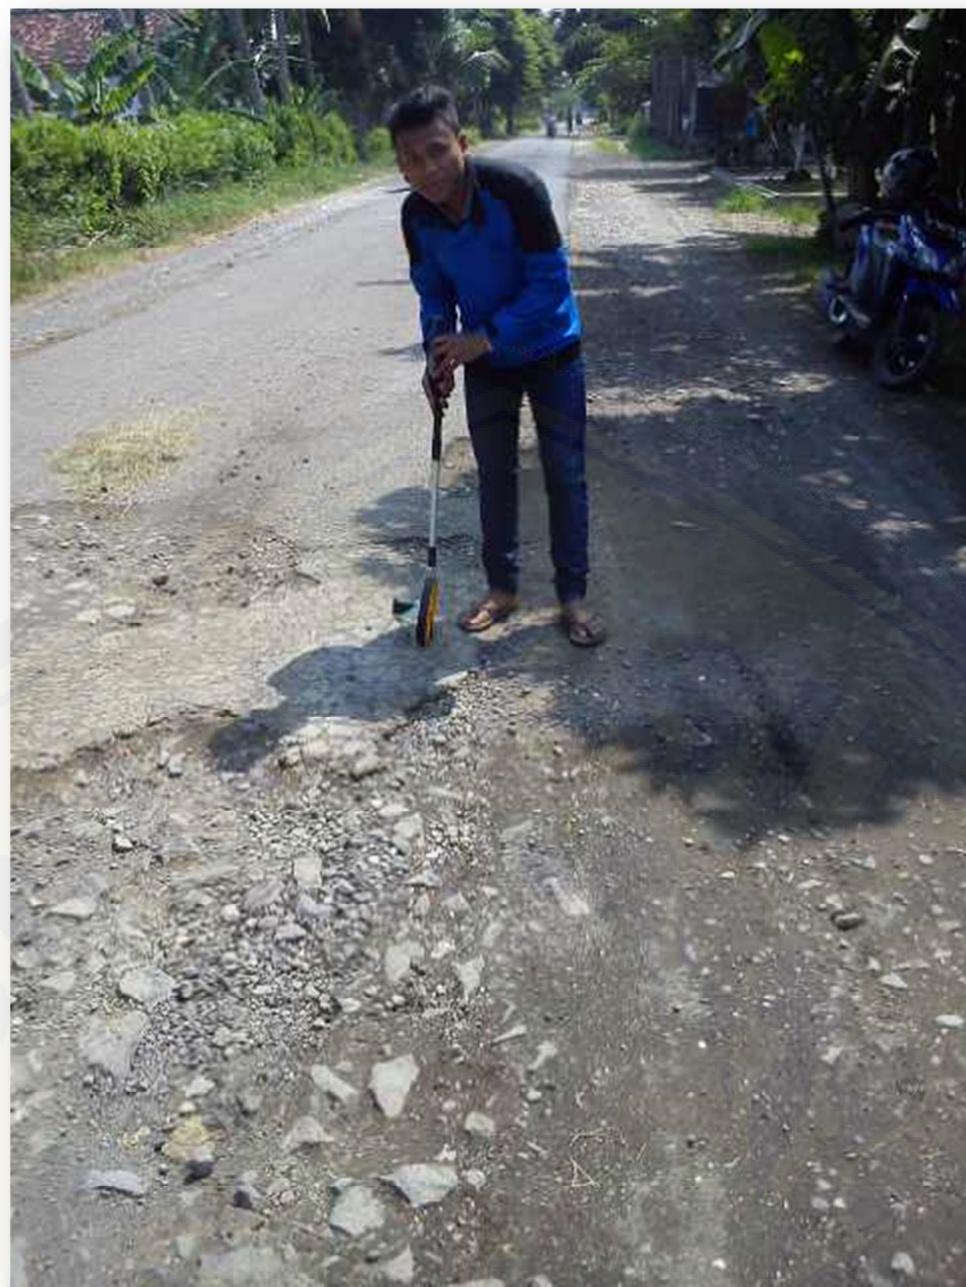
GAMBAR Kerusakan retak kuliat buaya

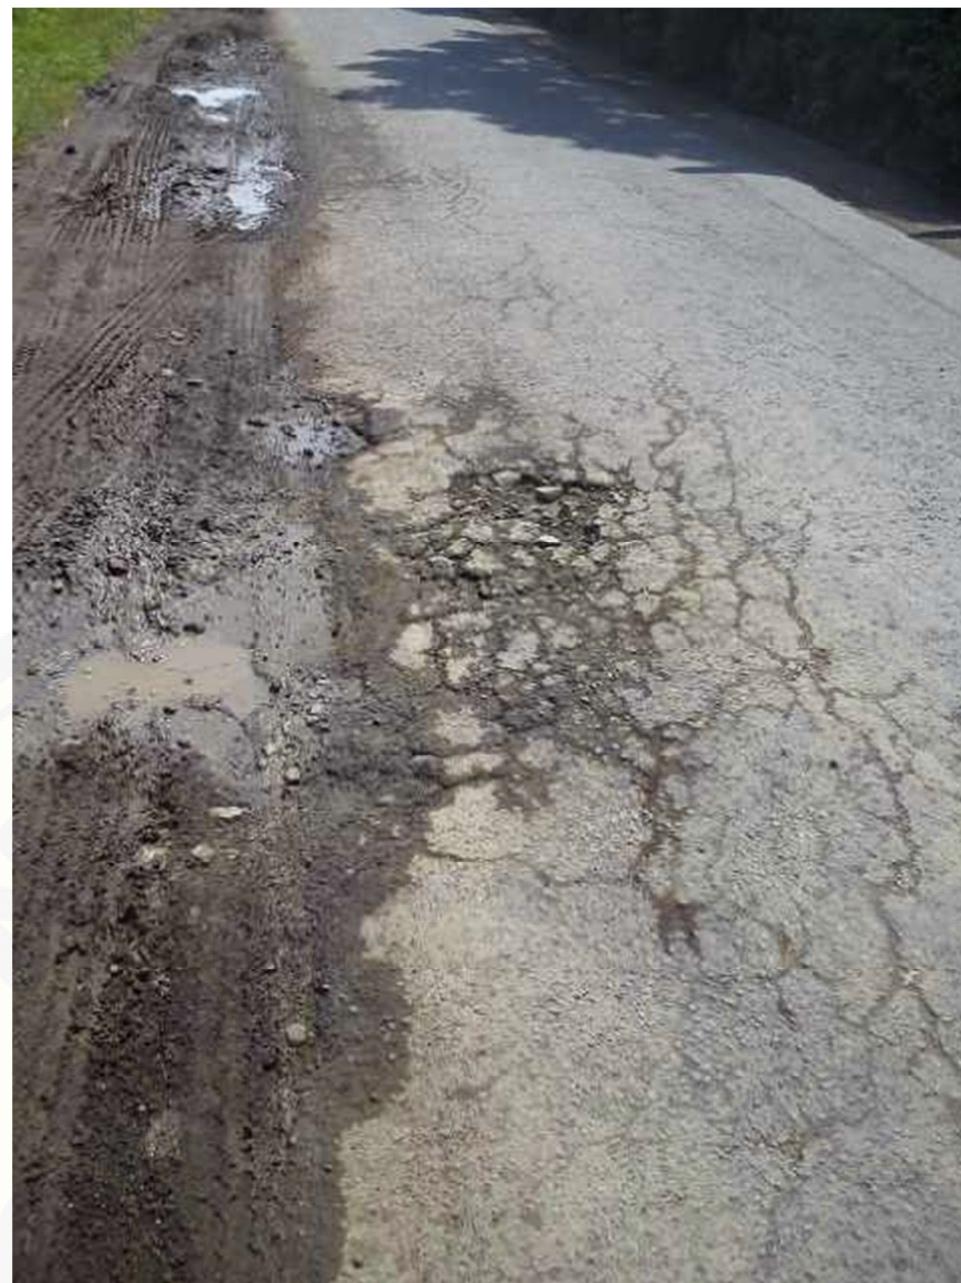
GAMBAR Kerusakan pinggir <50mm

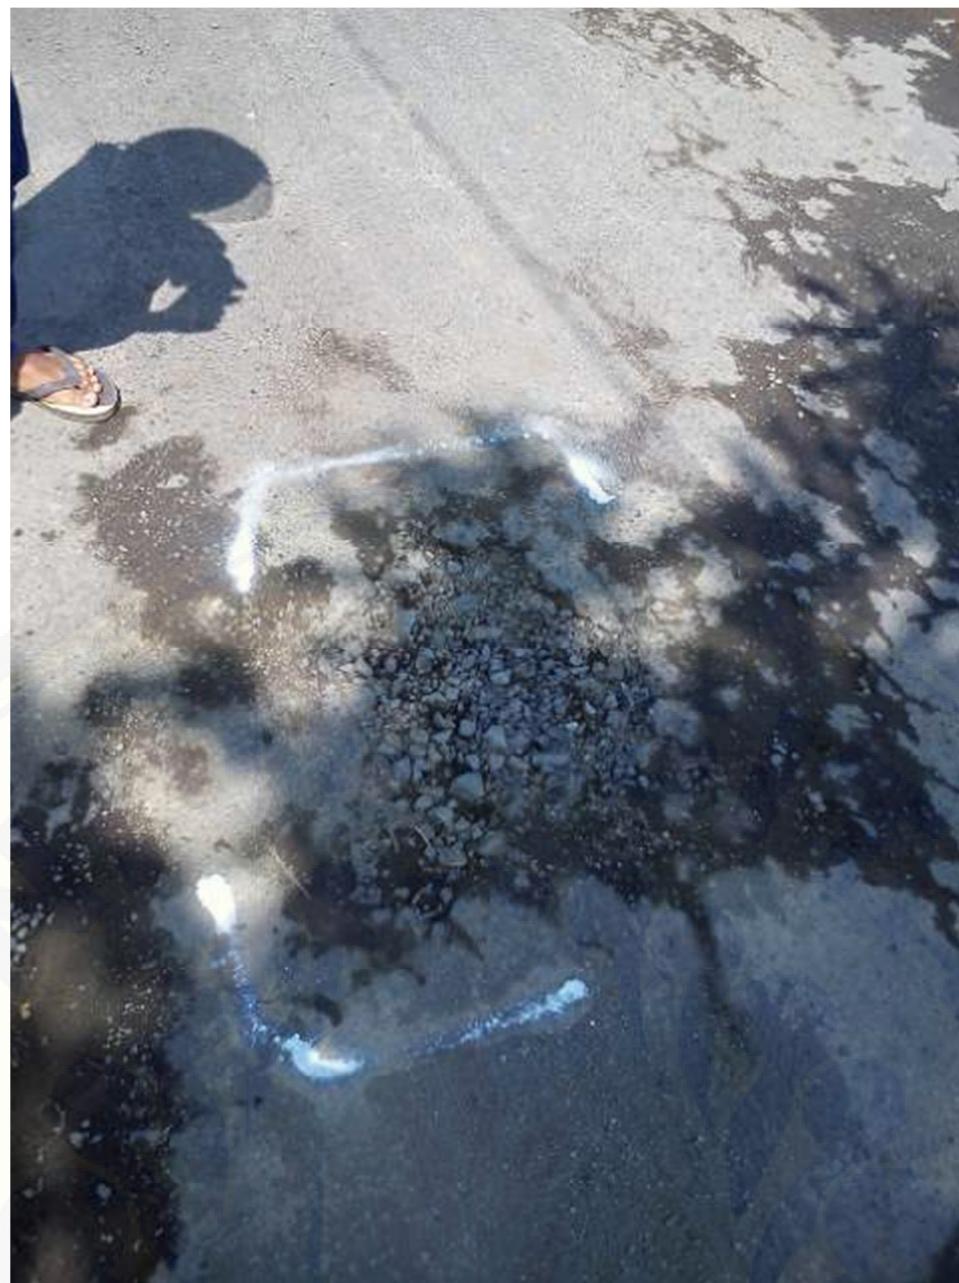
GAMBAR Kerusakan >50mm

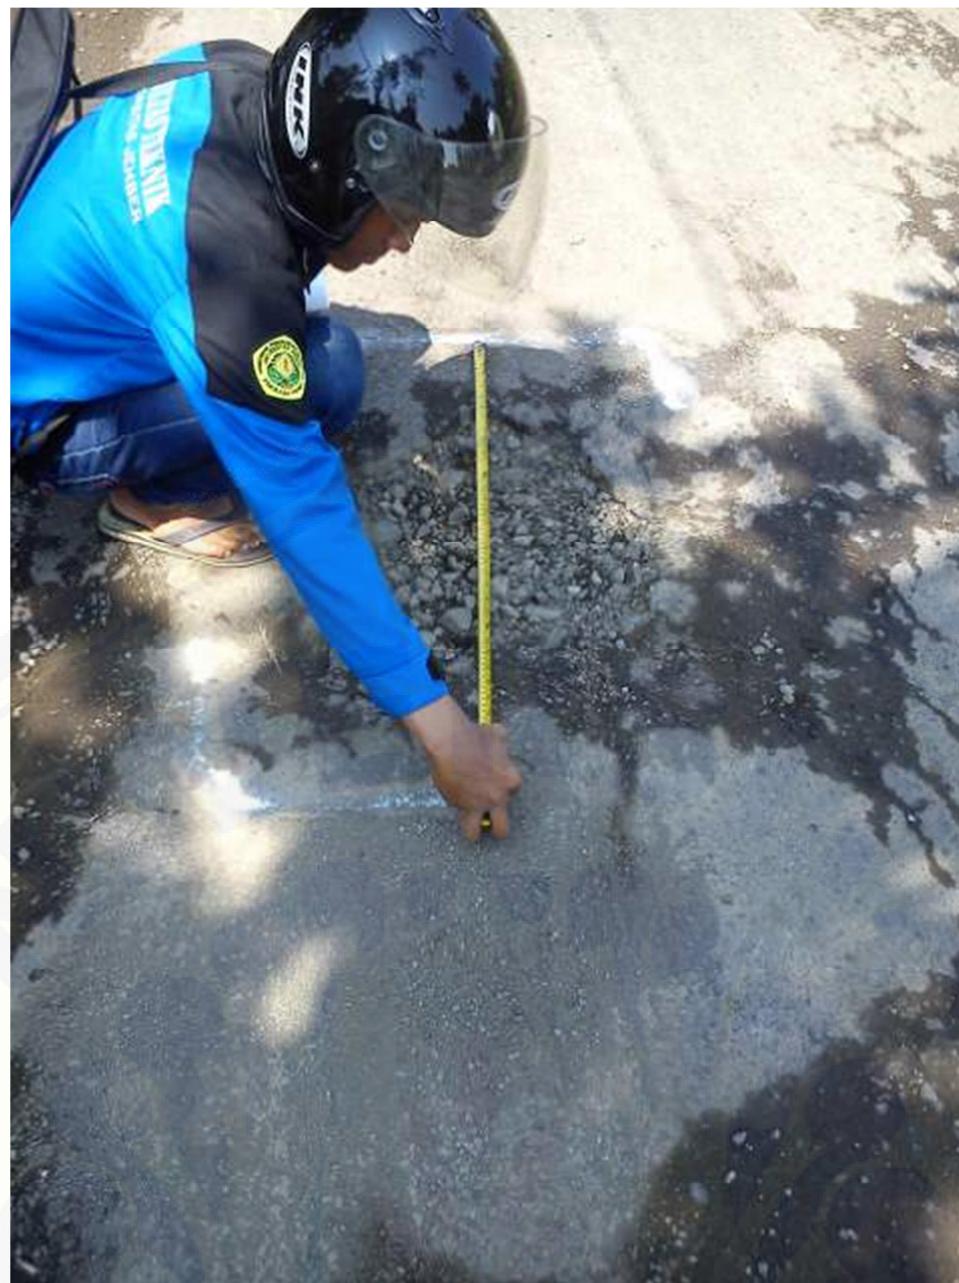
GAMBAR Kerusakan >50mm

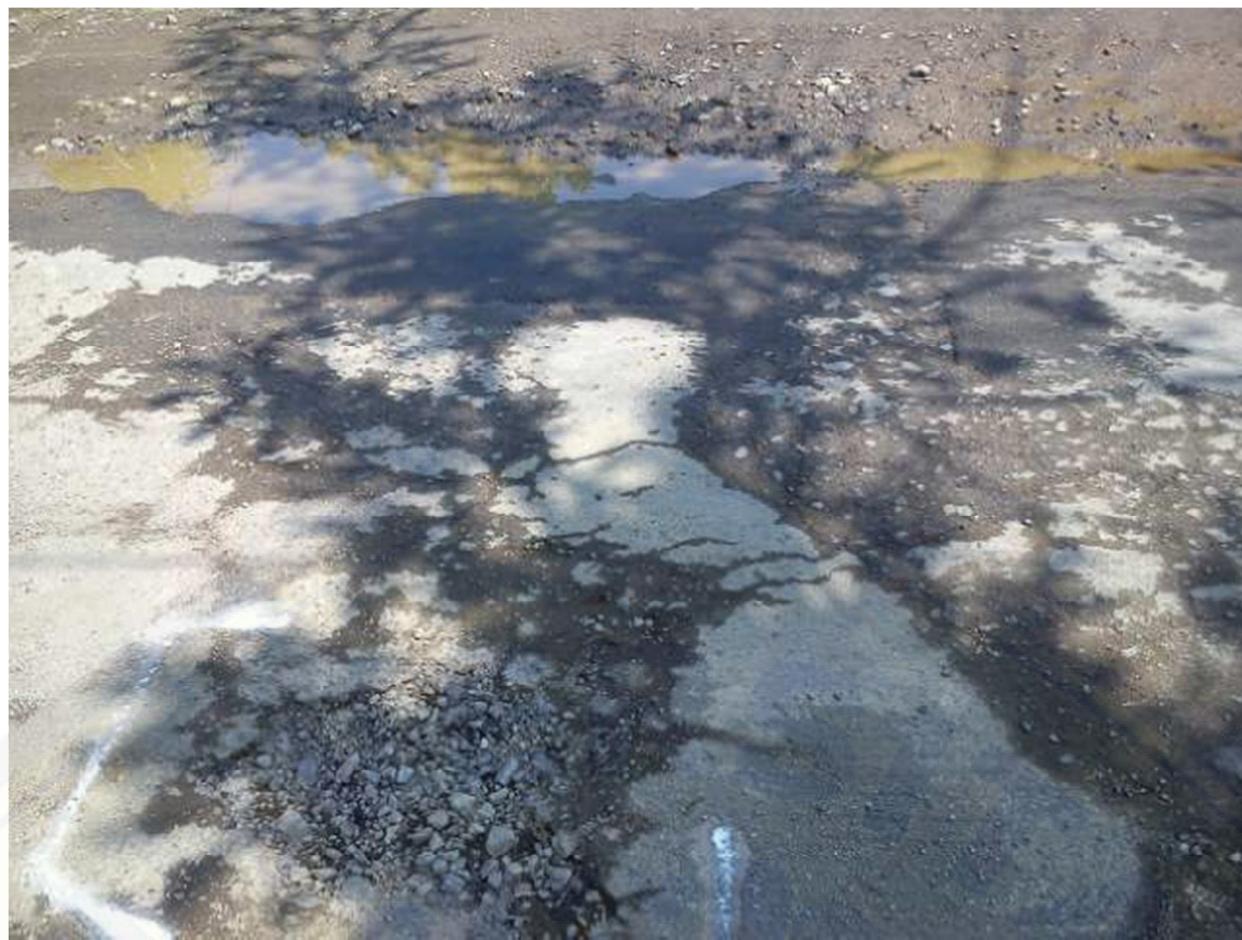
GAMBAR Kerusakan >50mm

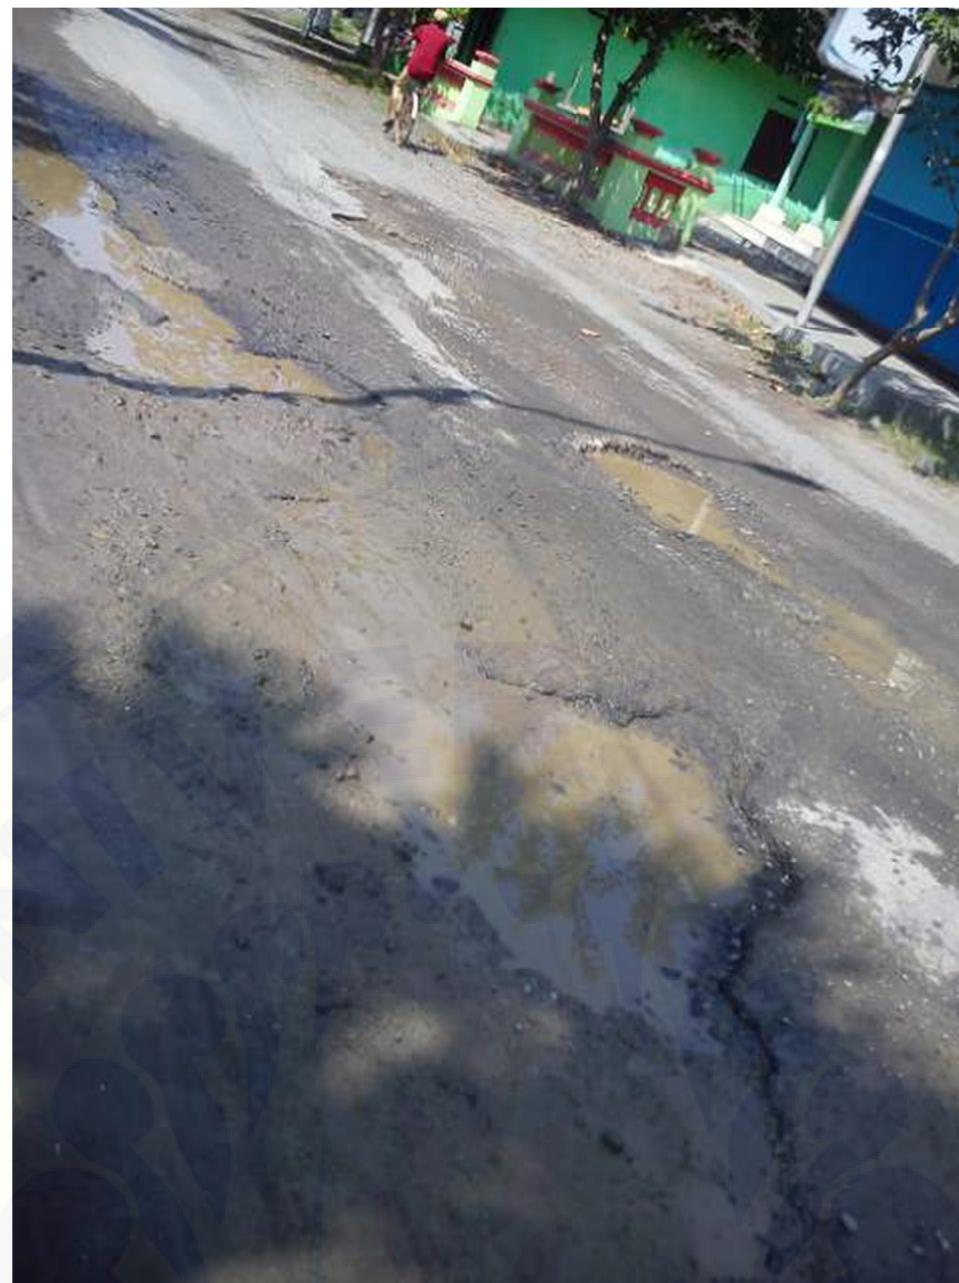
GAMBAR Kerusakan <50mm

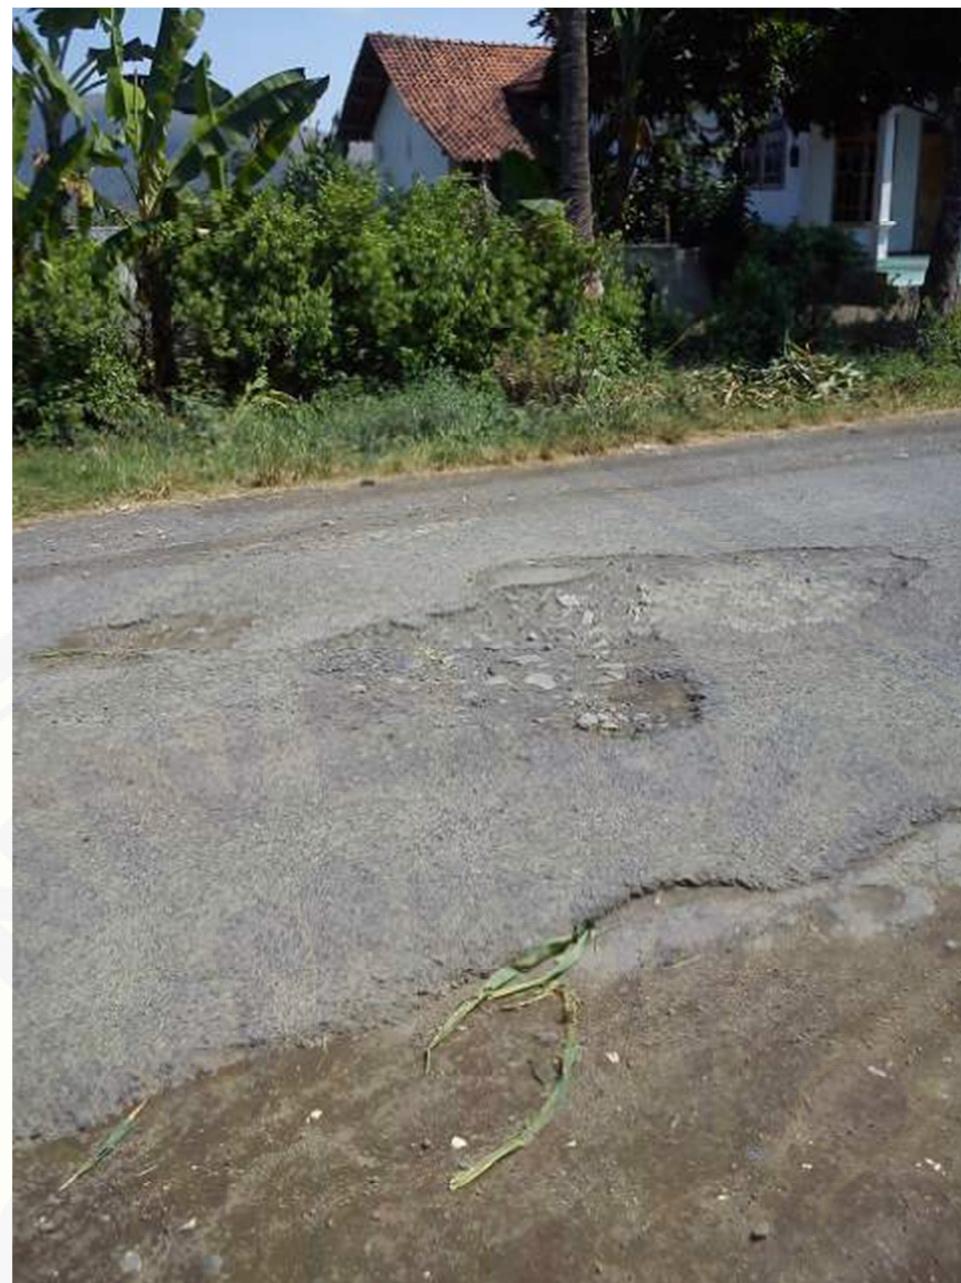
GAMBAR Kerusakan >50mm

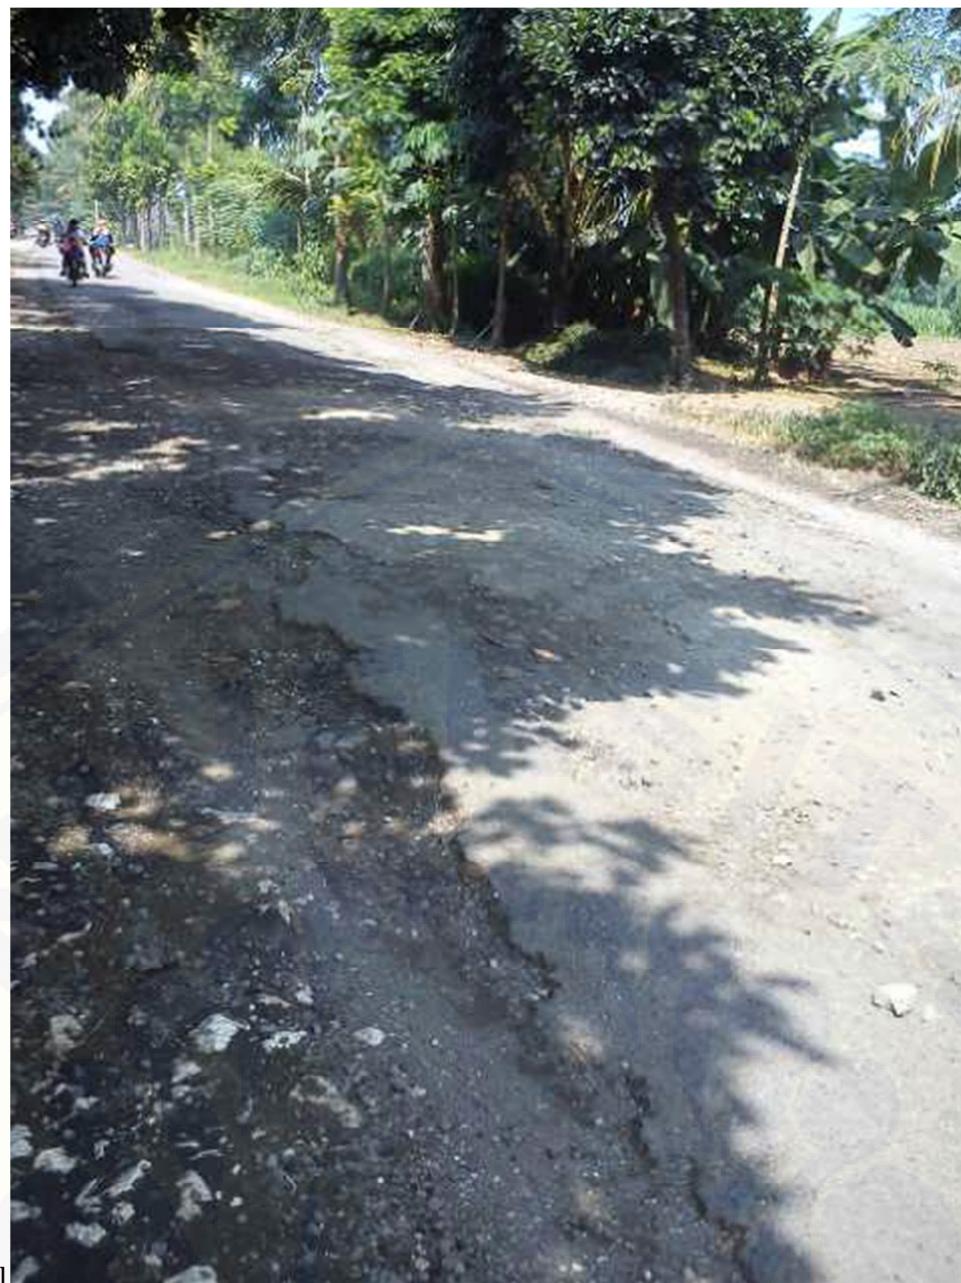
GAMBAR Kerusakan >50mm
