**ANALISIS KESELAMATAN JALAN  
DI JALAN RAYA TAMPORA DESA BANYUGLUGUR  
KECAMATAN BANYUGLUGUR KABUPATEN SITUBONDO  
(STUDI KASUS KM 149 - KM 150 SURABAYA)**

**SKRIPSI**

**Dwi Hardiyanti  
NIM 131910301113**

**PROGRAM STUDI STRATA 1 TEKNIK SIPIL  
JURUSAN TEKNIK SIPIL  
FAKULTAS TEKNIK  
UNIVERSITAS JEMBER  
2017**

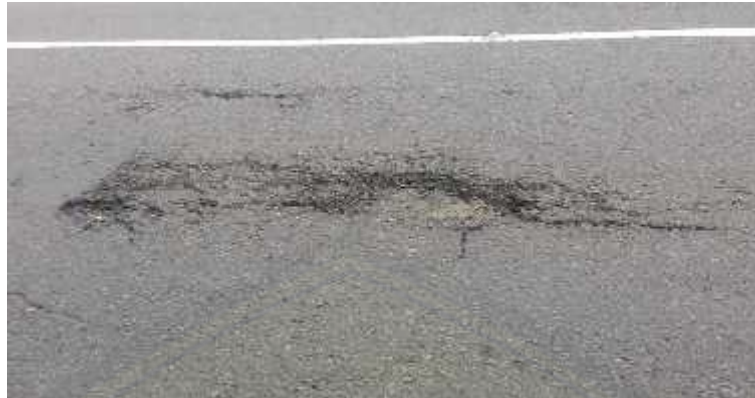
4.16 Gambar Kerusakan Lubang pada Perkerasan

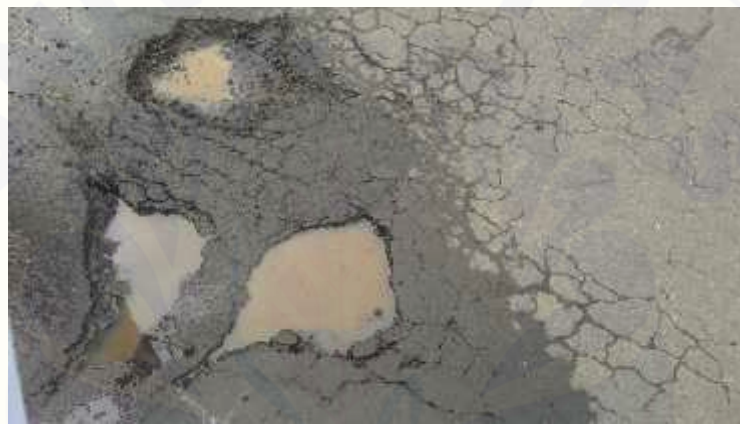
4.17 Gambar Kerusakan Lubang pada Perkerasan

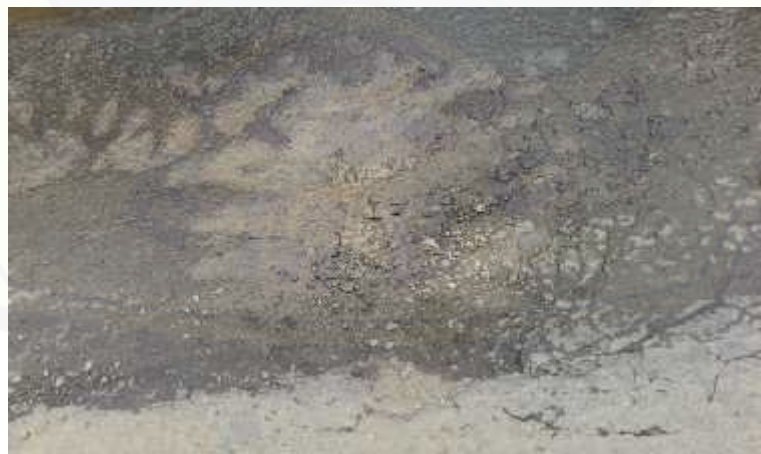
4.18 Gambar Kerusakan Lubang pada Perkerasan

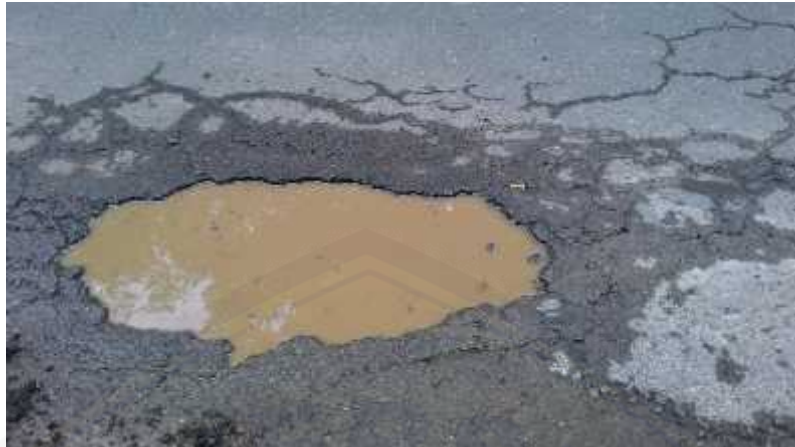
4.19 Gambar Kerusakan Lubang pada Perkerasan

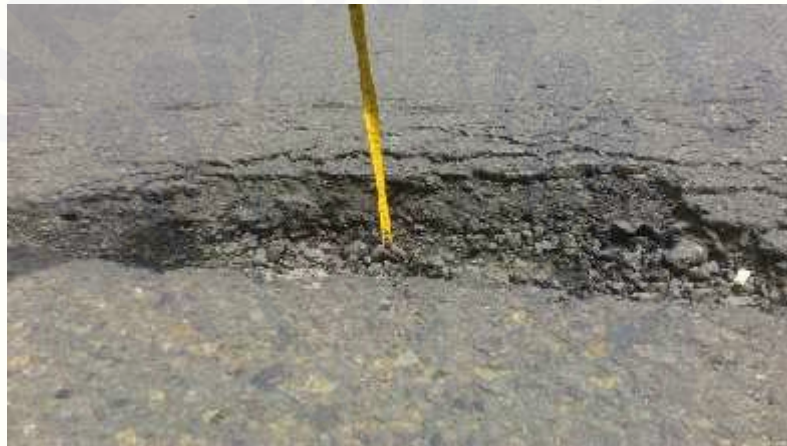
4.20 Gambar Kerusakan Lubang pada Perkerasan

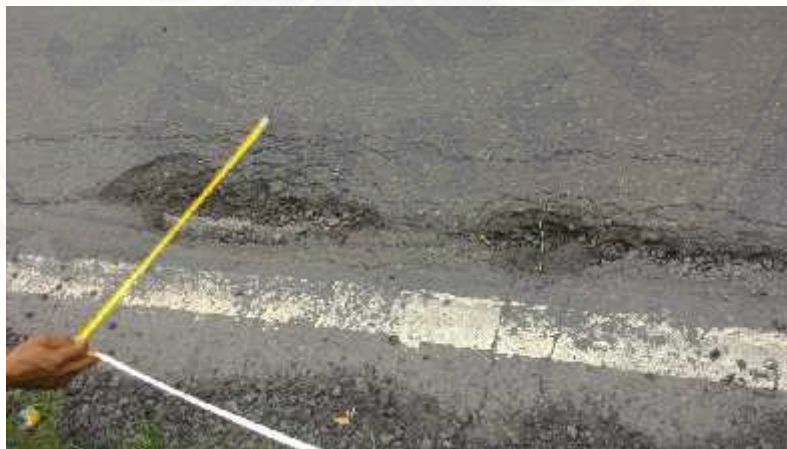
4.21 Gambar Kerusakan Lubang pada Perkerasan

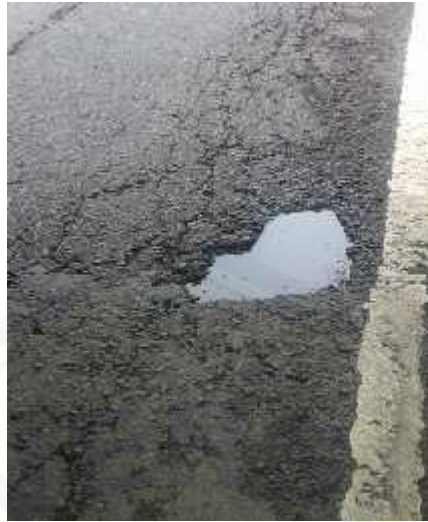
4.22 Gambar Kerusakan Lubang pada Perkerasan

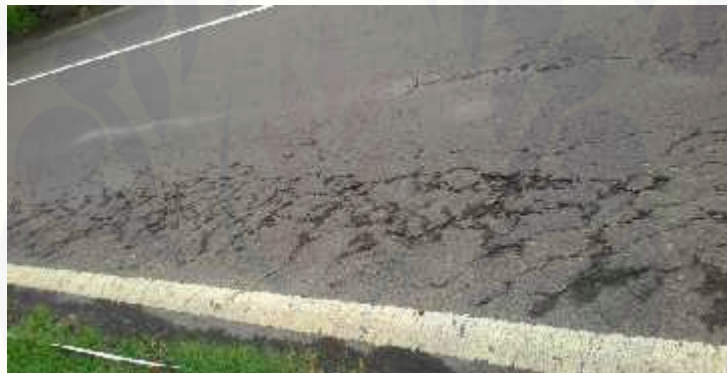
4.23 Gambar Kerusakan Retak pada Perkerasan

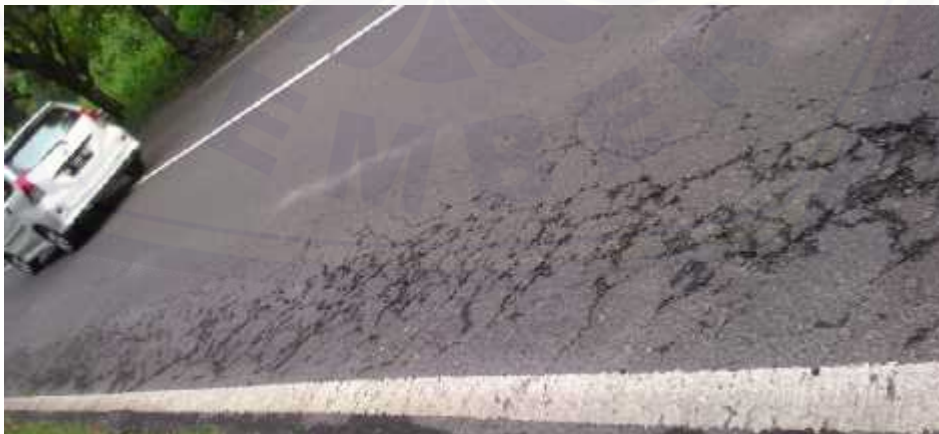
4.24 Gambar Kerusakan Retak pada Perkerasan
