**EVALUASI TINGKAT KERUSAKAN PERKERASAN LENTUR DENGAN  
METODE PAVEMENT CONDITION INDEX**

**(Studi Kasus: Jalan Argopuro- Banyuwangi Sta. 0+000 sampai Sta. 2+600)**

**SKRIPSI**

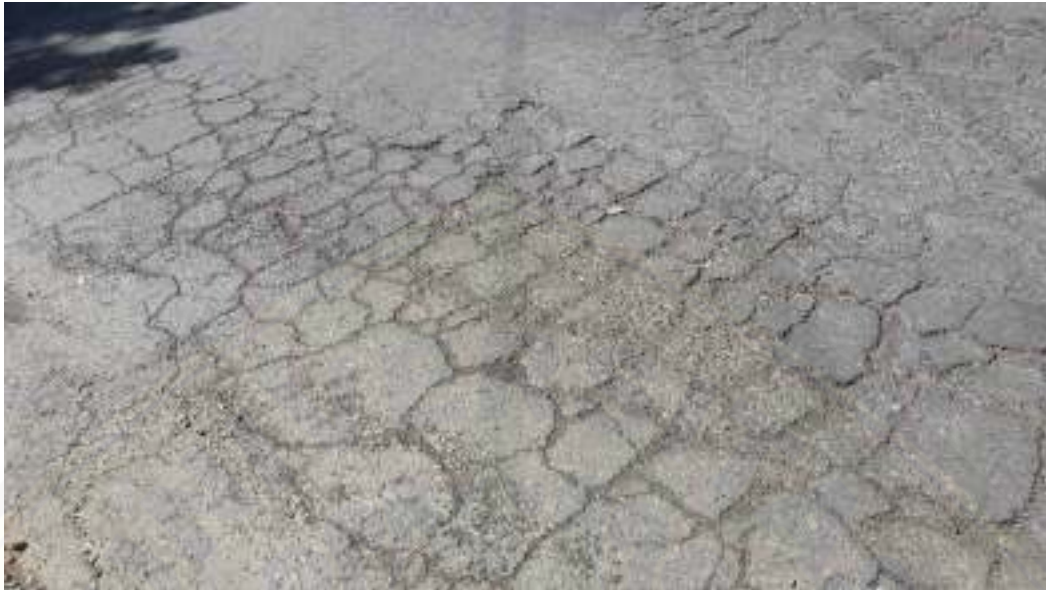
3. Jenis kerusakan retak kulit buaya

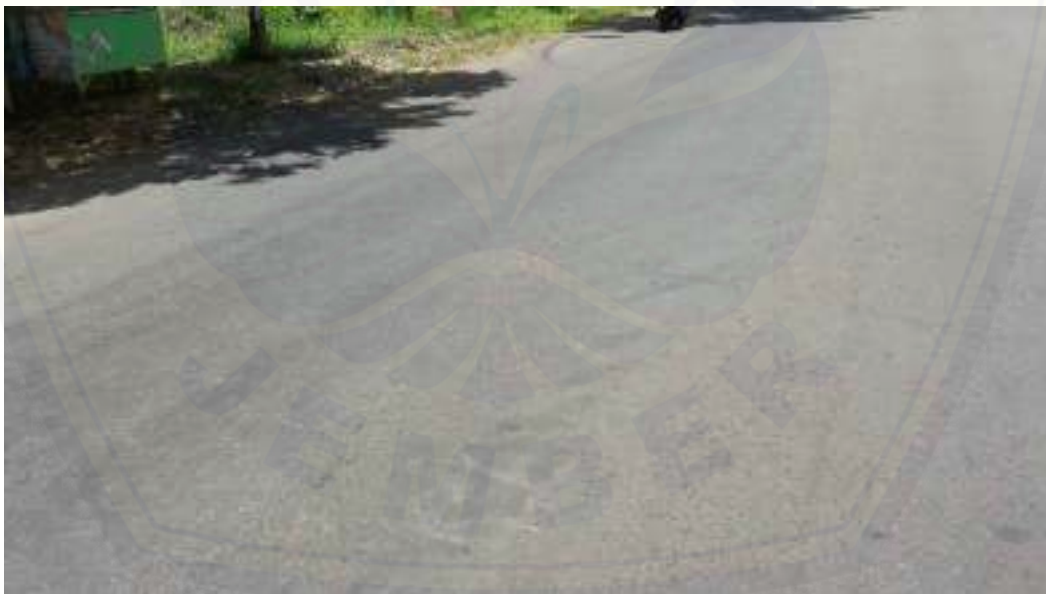
4. Jenis kerusakan Keriting atau bergelombang

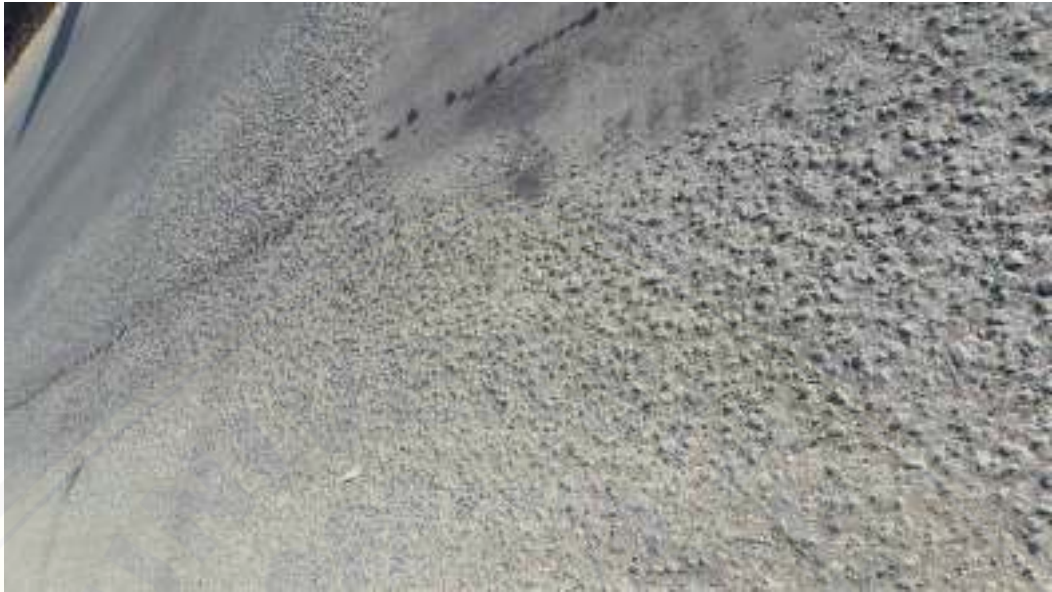
5. Jenis kerusakan pelepasan butiran

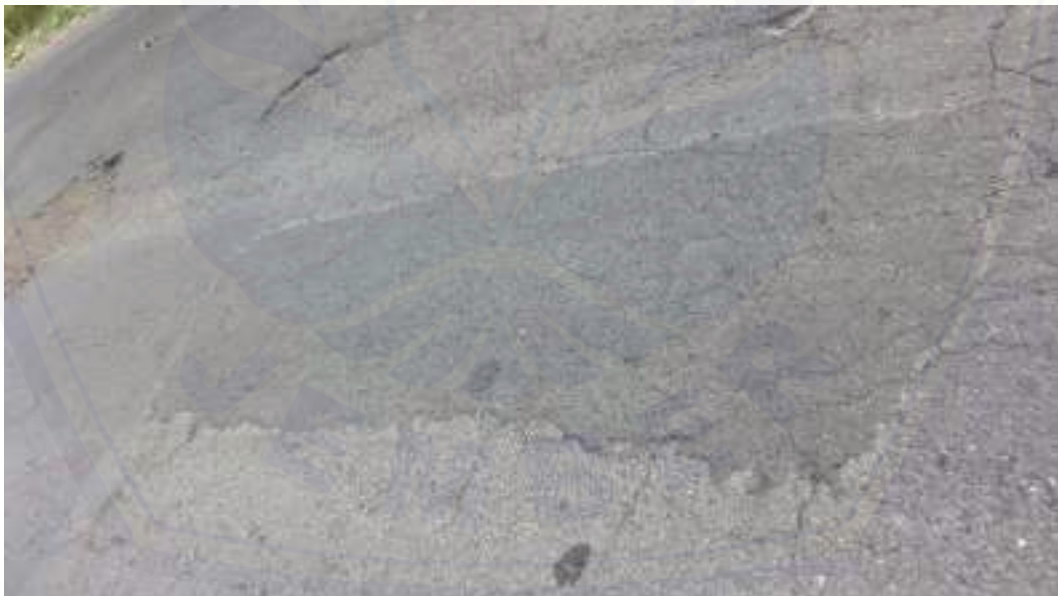
6. Jenis kerusakan tambalan

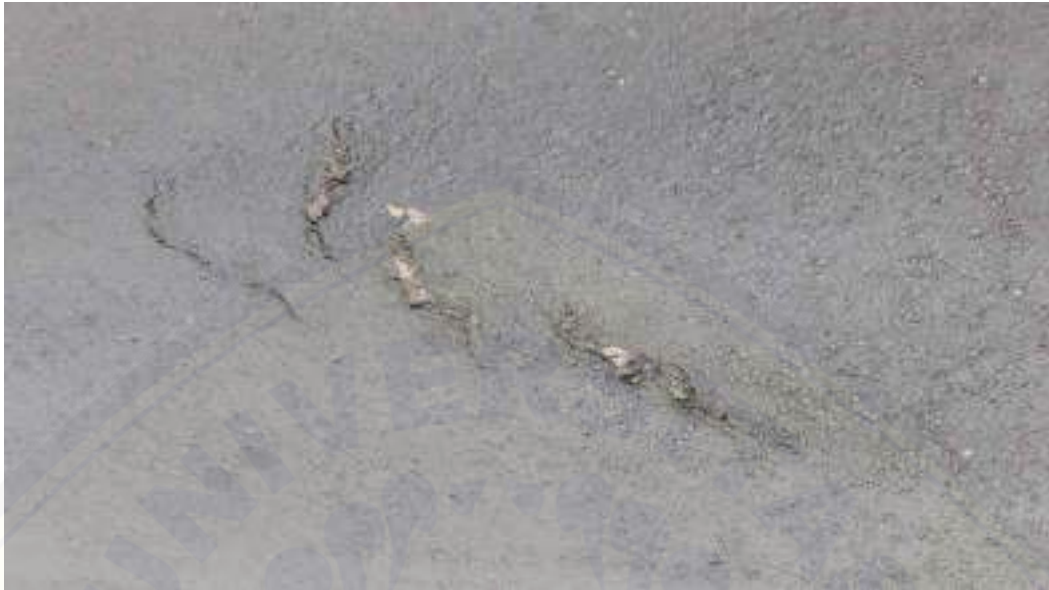
7. Jenis kerusakan retak selip

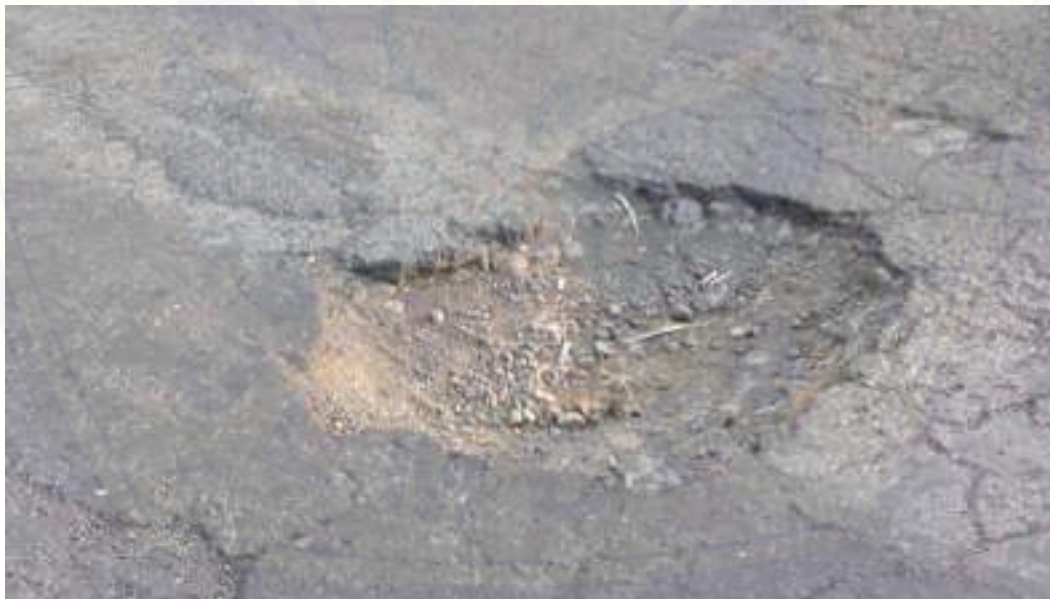
8. Jenis kerusakan lubang

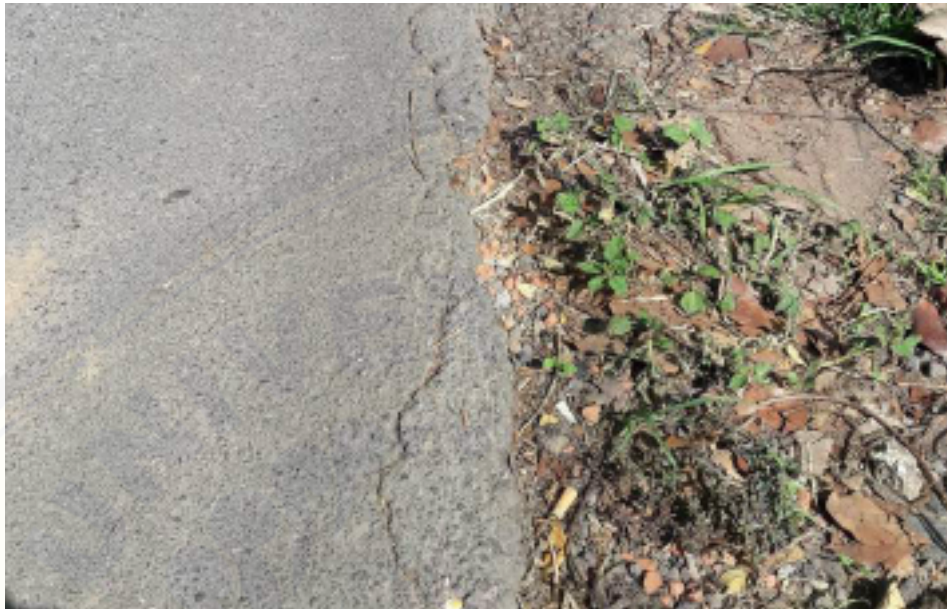
9. Jenis kerusakan retak pinggir

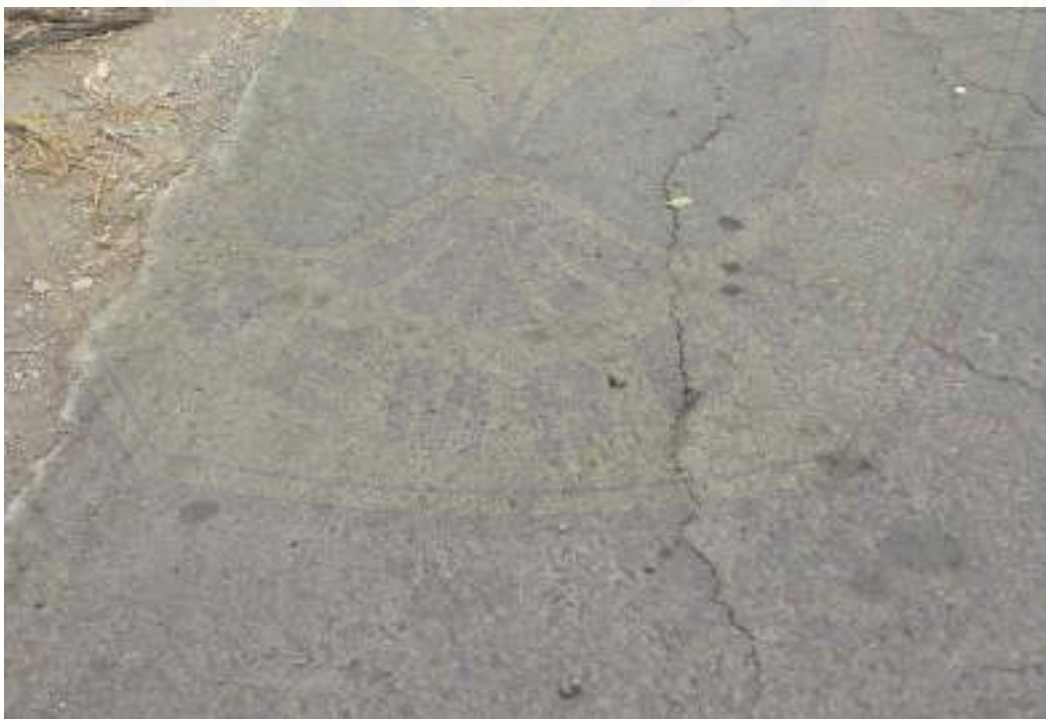
10. Jenis retak memanjang
