**SURVEI KERUSAKAN JALAN DAN ESTIMASI BIAYA
PERBAIKAN DI RUAS JALAN WIROWONGSO DESA ROWO
INDAH KECAMATAN AJUNG KABUPATEN JEMBER**

LAPORAN PROYEK AKHIR

ELLYA CHAMALIEN HANDYKA

2018

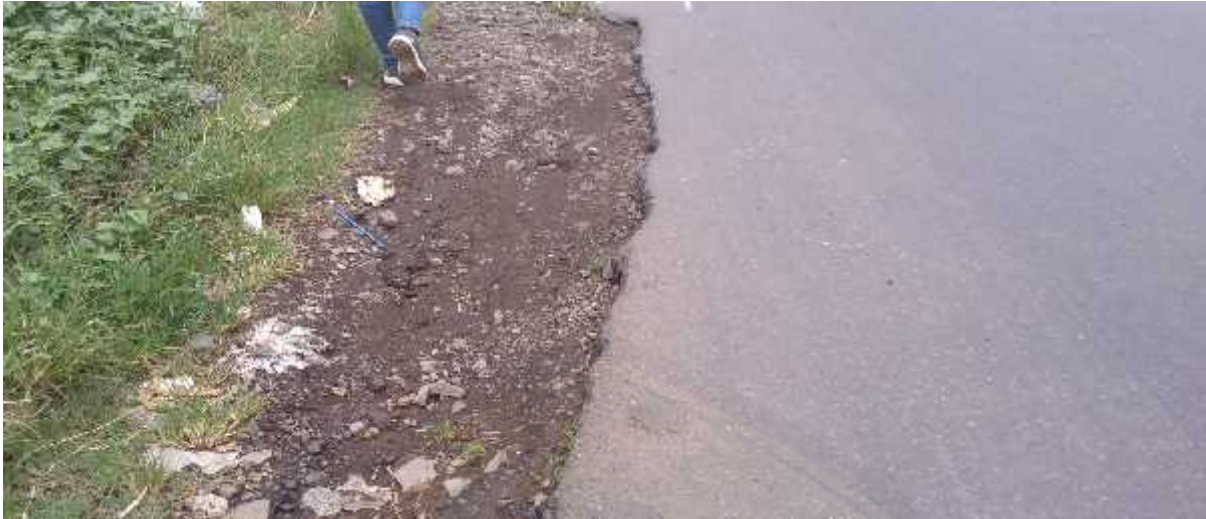
Jenis Kerusakan Rusak Tepi

- 1) Metode Perbaikan P2 (Kerusakan Tepi Jalan)
 - a) Jenis kerusakan yang ditangani:
 - kerusakan tepi bahu jalan beraspal
 - Retak buaya < 2mm
 - Retak garis lebar < 2mm
 - Terkelupas
 - b) Langkah-langkah penanganan:
 - Memobilisasi peralatan, pekerja, dan material ke lapangan.
 - Membersihkan daerah, permukaan harus bersih dan kering.
 - Menyemprotkan aspal keras sebanyak 1,5 kg/m² dan untuk *cut back* 1 liter/m²
 - Menebarkan pasir kasar atau agregat halus 5mm hingga rata
 - Melakukan pemadatan sampai diperoleh permukaan rata dan optimal (kepadatan 95%)

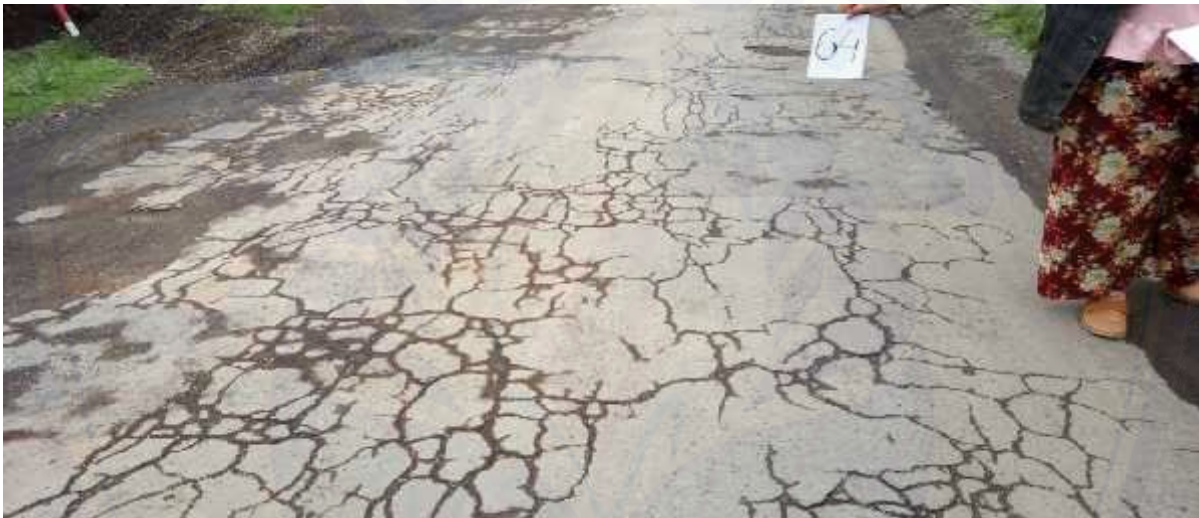
Jenis Kerusakan Retak Kulit Buaya

2) Metode Perbaikan P4 (Retak Kulit Buaya)

a) Jenis kerusakan yang ditangani:

- Lokasi retak satu arah dengan lebar retakan > 2 mm

b) Langkah penanganan:

- Memobilisasi peralatan, pekerja, dan material ke lapangan.
- Membersihkan daerah, permukaan harus bersih dan kering.
- Mengisi retakan dengan aspal *cut back* 2 liter/m² menggunakan aspal *sprayer* atau dengan tenaga manusia
- Menebarkan pasir kasar pada retakan yang telah diisi aspal (tebal 10 mm)
- Memadatkan minimal 3 lintasan dengan *baby roller*.

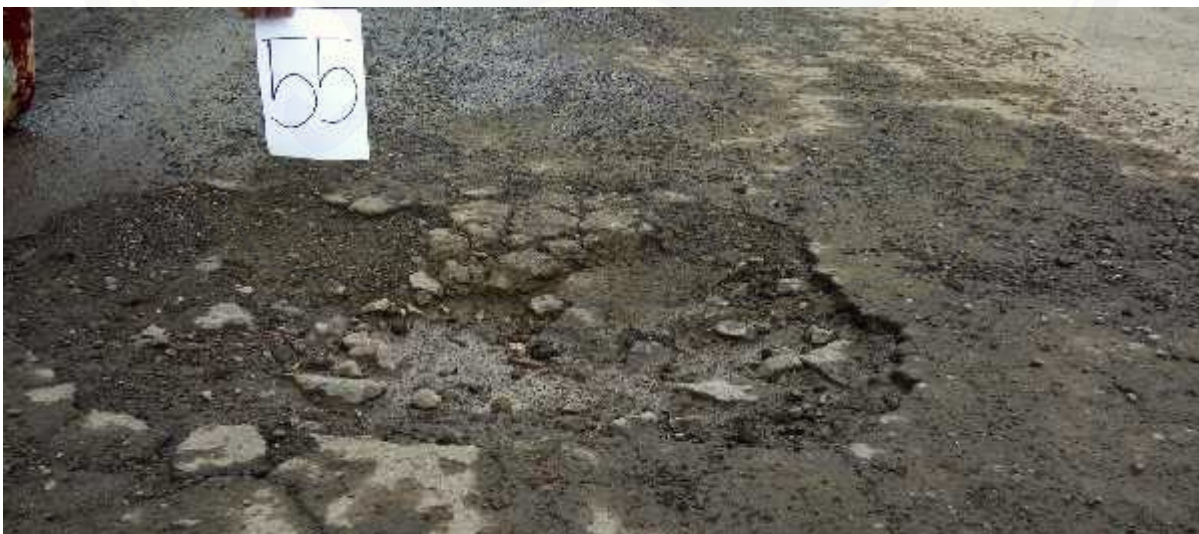
Jenis Kerusakan Lubang dengan Kedalaman <math>< 50\text{mm}</math>

3) Metode Perbaikan P6 (Lubang Kedalaman < 50 mm)

a) Jenis kerusakan yang ditangani:

- Lokasi keriting dengan kedalaman < 30 mm
- Lokasi lubang dengan kedalaman < 50 mm
- Lokasi alur dengan kedalaman < 30 mm
- Lokasi terjadinya penurunan dengan kedalaman < 50 mm
- Lokasi jembul dengan kedalaman < 50 mm

b) Langkah penanganan:

- Membersihkan bagian yang akan ditangani dengan tenaga manusia
- Melaburkan *tack coat* 0,5 liter/m²
- Menaburkan campuran aspal beton kemudian memadatkannya sampai diperoleh permukaan yang rata.
- Memadatkan dengan *baby roller* (minimum 5 lintasan)
