**INVENTARISASI KONDISI SALURAN IRIGASI SEKUNDER
PADA DAERAH IRIGASI DESA TEGALWANGI
(Wilayah Kerja Pengamat Pengairan Bangsalsari Kabupaten Jember)**

PROYEK AKHIR

PROGRAM STUDI D3 TEKNIK SIPIL

2018

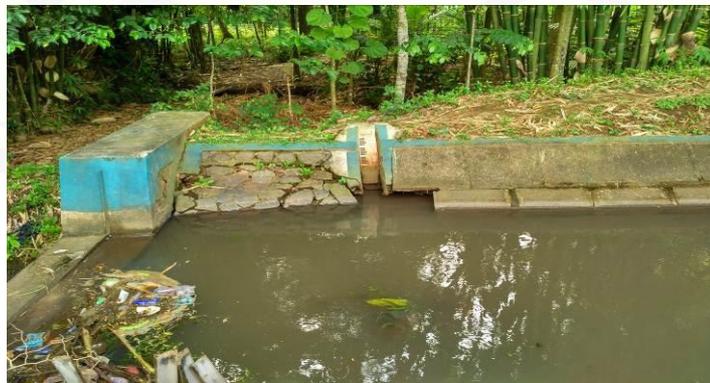
Gambar 2.1 kerusakan bangunan ukur

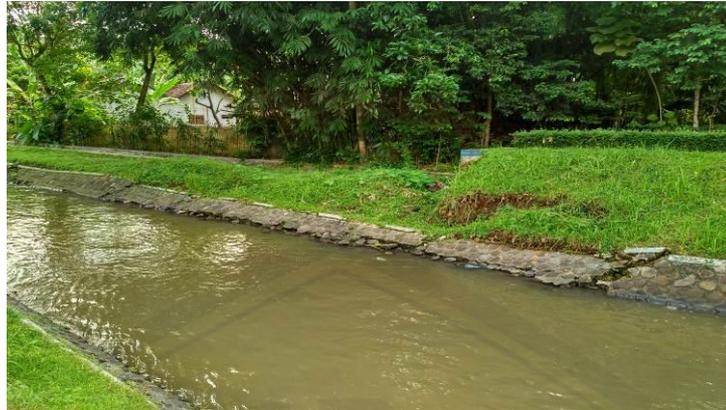
Gambar 2.2 kerusakan plengsengan

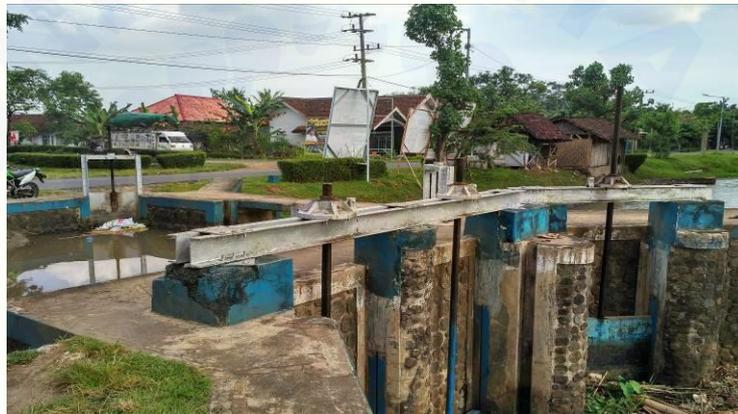
Gambar 2.3 kondisi bangunan sadap

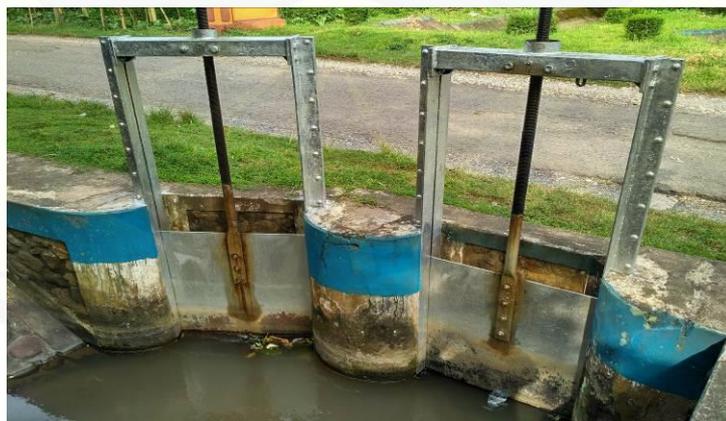
Gambar 2.4 kondisi pintu air

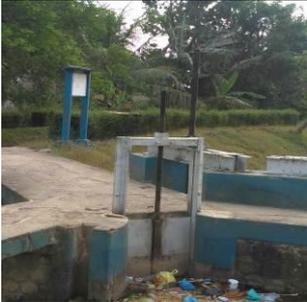
No	Segmen/Nomenklatur	Gambar	Kriteria Kerusakan	Nilai kPi	Nilai Kpi	Ket
1	BPA 3 kanan 8° 13'48.08" S 113° 28'39.88" E

<input type="text" value="0"/> TP <input type="text" value="0"/> KPP <input type="text" value="0"/> KSP <input type="text" value="0"/> KDPA	0	4	Baik
2	BPA 3 kiri 8° 13'48.08" S 113° 28'39.88" E

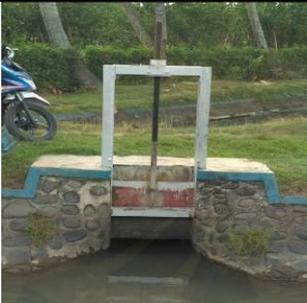
<input type="text" value="0"/> TP <input type="text" value="0"/> KPP <input type="text" value="0"/> KSP <input type="text" value="0"/> KDPA	0	4	Baik
3	BPA 4 kanan 8° 14'8.67" S 113° 28'21.54" E

<input type="text" value="0"/> TP <input type="text" value="0"/> KPP <input type="text" value="0"/> KSP <input type="text" value="0"/> KDPA	0	4	Baik
4	BPA 5 kanan 8° 14'14.98" S 113° 28'14.0" E

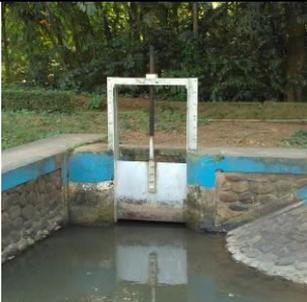
<input type="text" value="0"/> TP <input type="text" value="0"/> KPP <input type="text" value="0"/> KSP <input type="text" value="0"/> KDPA	0	4	Baik

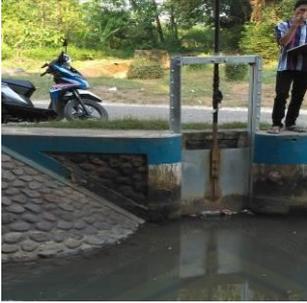
5	BPA 5 kiri 1 8° 14' 14.98" S 113° 28' 14.0" E

<input type="text" value="0"/> TP <input type="text" value="0"/> KPP <input type="text" value="0"/> KSP <input type="text" value="0"/> KDPA	0	4	Baik
6	BPA 5 kiri 2 8° 14' 14.98" S 113° 28' 14.0" E

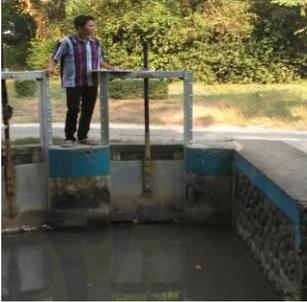
<input type="text" value="0"/> TP <input type="text" value="0"/> KPP <input type="text" value="0"/> KSP <input type="text" value="0"/> KDPA	0	4	Baik
7	BPA 6 kanan 8° 14' 37.79" S 113° 27' 51.64" E

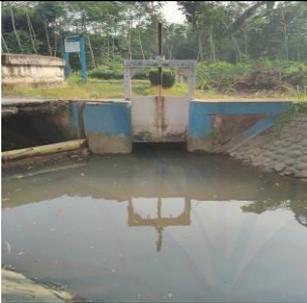
<input type="text" value="0"/> TP <input type="text" value="0"/> KPP <input type="text" value="0"/> KSP <input type="text" value="0"/> KDPA	0	4	baik
8	BPA 6 kiri 8° 14' 37.79" S 113° 27' 51.64" E

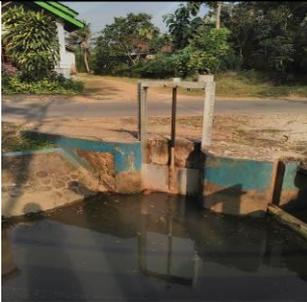
<input type="text" value="0"/> TP <input type="text" value="0"/> KPP <input type="text" value="0"/> KSP <input type="text" value="0"/> KDPA	0	4	Baik

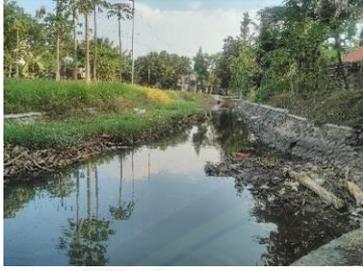
NO	Segmen	Gambar	Kinerja	FSi	Keterangan
1	BPA 3 – BPA 4

<input type="checkbox"/> >90% <input checked="" type="checkbox"/> 70% - 90% <input type="checkbox"/> 55% - 70% <input type="checkbox"/> <55%	3	Kinerja baik
2	BPA 4 – BPA 5

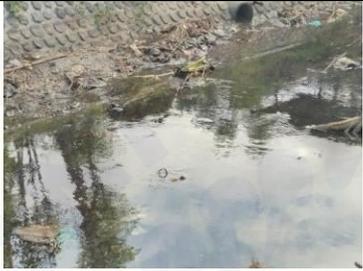
<input type="checkbox"/> >90% <input checked="" type="checkbox"/> 70% - 90% <input type="checkbox"/> 55% - 70% <input type="checkbox"/> <55%	3	Kinerja baik
3	BPA 5 – BPA 6

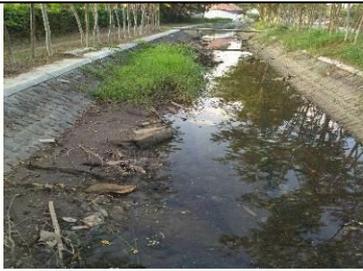
<input type="checkbox"/> >90% <input checked="" type="checkbox"/> 70% - 90% <input type="checkbox"/> 55% - 70% <input type="checkbox"/> <55%	3	Kinerja baik

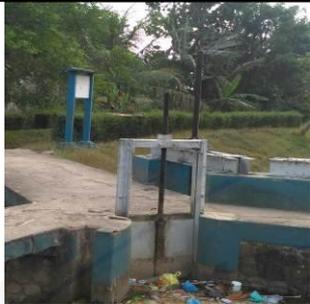
No	Segmen	Gambar	Kriteria Kerja	Nilai FPi	Keterangan
1	BPA 3 kanan

<input checked="" type="checkbox"/> Pintu tertutup rapat <input type="checkbox"/> Kebocoran aliran <5% <input type="checkbox"/> Kebocoran aliran <5% - 20% <input type="checkbox"/> Kebocoran aliran <20%	4	Baik
2	BPA 3 kiri

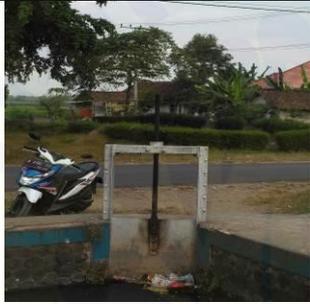
<input checked="" type="checkbox"/> Pintu tertutup rapat <input type="checkbox"/> Kebocoran aliran <5% <input type="checkbox"/> Kebocoran aliran <5% - 20% <input type="checkbox"/> Kebocoran aliran <20%	4	Baik
3	BPA 4 kanan

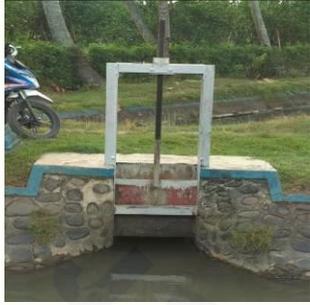
<input checked="" type="checkbox"/> Pintu tertutup rapat <input type="checkbox"/> Kebocoran aliran <5% <input type="checkbox"/> Kebocoran aliran <5% - 20% <input type="checkbox"/> Kebocoran aliran <20%	4	Baik
4	BPA 5 kanan

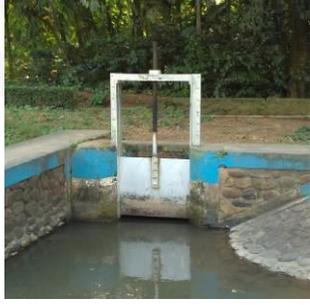
<input checked="" type="checkbox"/> Pintu tertutup rapat <input type="checkbox"/> Kebocoran aliran <5% <input type="checkbox"/> Kebocoran aliran <5% - 20% <input type="checkbox"/> Kebocoran aliran <20%	4	Baik

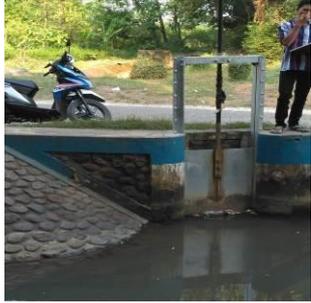
5	BPA 5 kiri 1

<input checked="" type="checkbox"/> Pintu tertutup rapat <input type="checkbox"/> Kebocoran aliran <5% <input type="checkbox"/> Kebocoran aliran <5% - 20% <input type="checkbox"/> Kebocoran aliran <20%	4	Baik
6	BPA 5 kiri 2

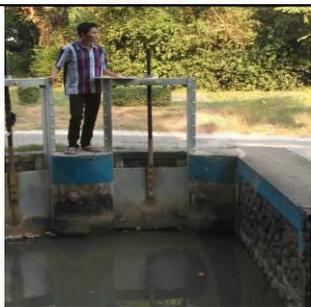
<input checked="" type="checkbox"/> Pintu tertutup rapat <input type="checkbox"/> Kebocoran aliran <5% <input type="checkbox"/> Kebocoran aliran <5% - 20% <input type="checkbox"/> Kebocoran aliran <20%	4	Baik
7	BPA 6 kanan

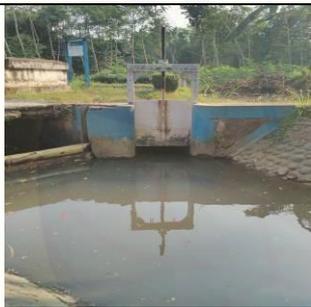
<input checked="" type="checkbox"/> Pintu tertutup rapat <input type="checkbox"/> Kebocoran aliran <5% <input type="checkbox"/> Kebocoran aliran <5% - 20% <input type="checkbox"/> Kebocoran aliran <20%	4	baik
8	BPA 6 kiri

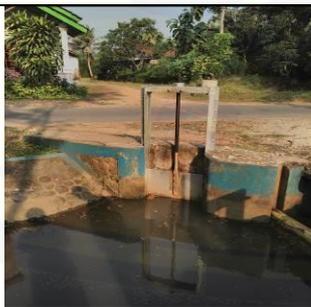
<input checked="" type="checkbox"/> Pintu tertutup rapat <input type="checkbox"/> Kebocoran aliran <5% <input type="checkbox"/> Kebocoran aliran <5% - 20% <input type="checkbox"/> Kebocoran aliran <20%	4	Baik
