**INVENTARISASI KONDISI JARINGAN IRIGASI PADA SALURAN
IRIGASI SEKUNDER DESA KUMENDUNG KECAMATAN
MUNCAR KABUPATEN BANYUWANGI**

PROYEK AKHIR

Nikmatul Khasanah

2018

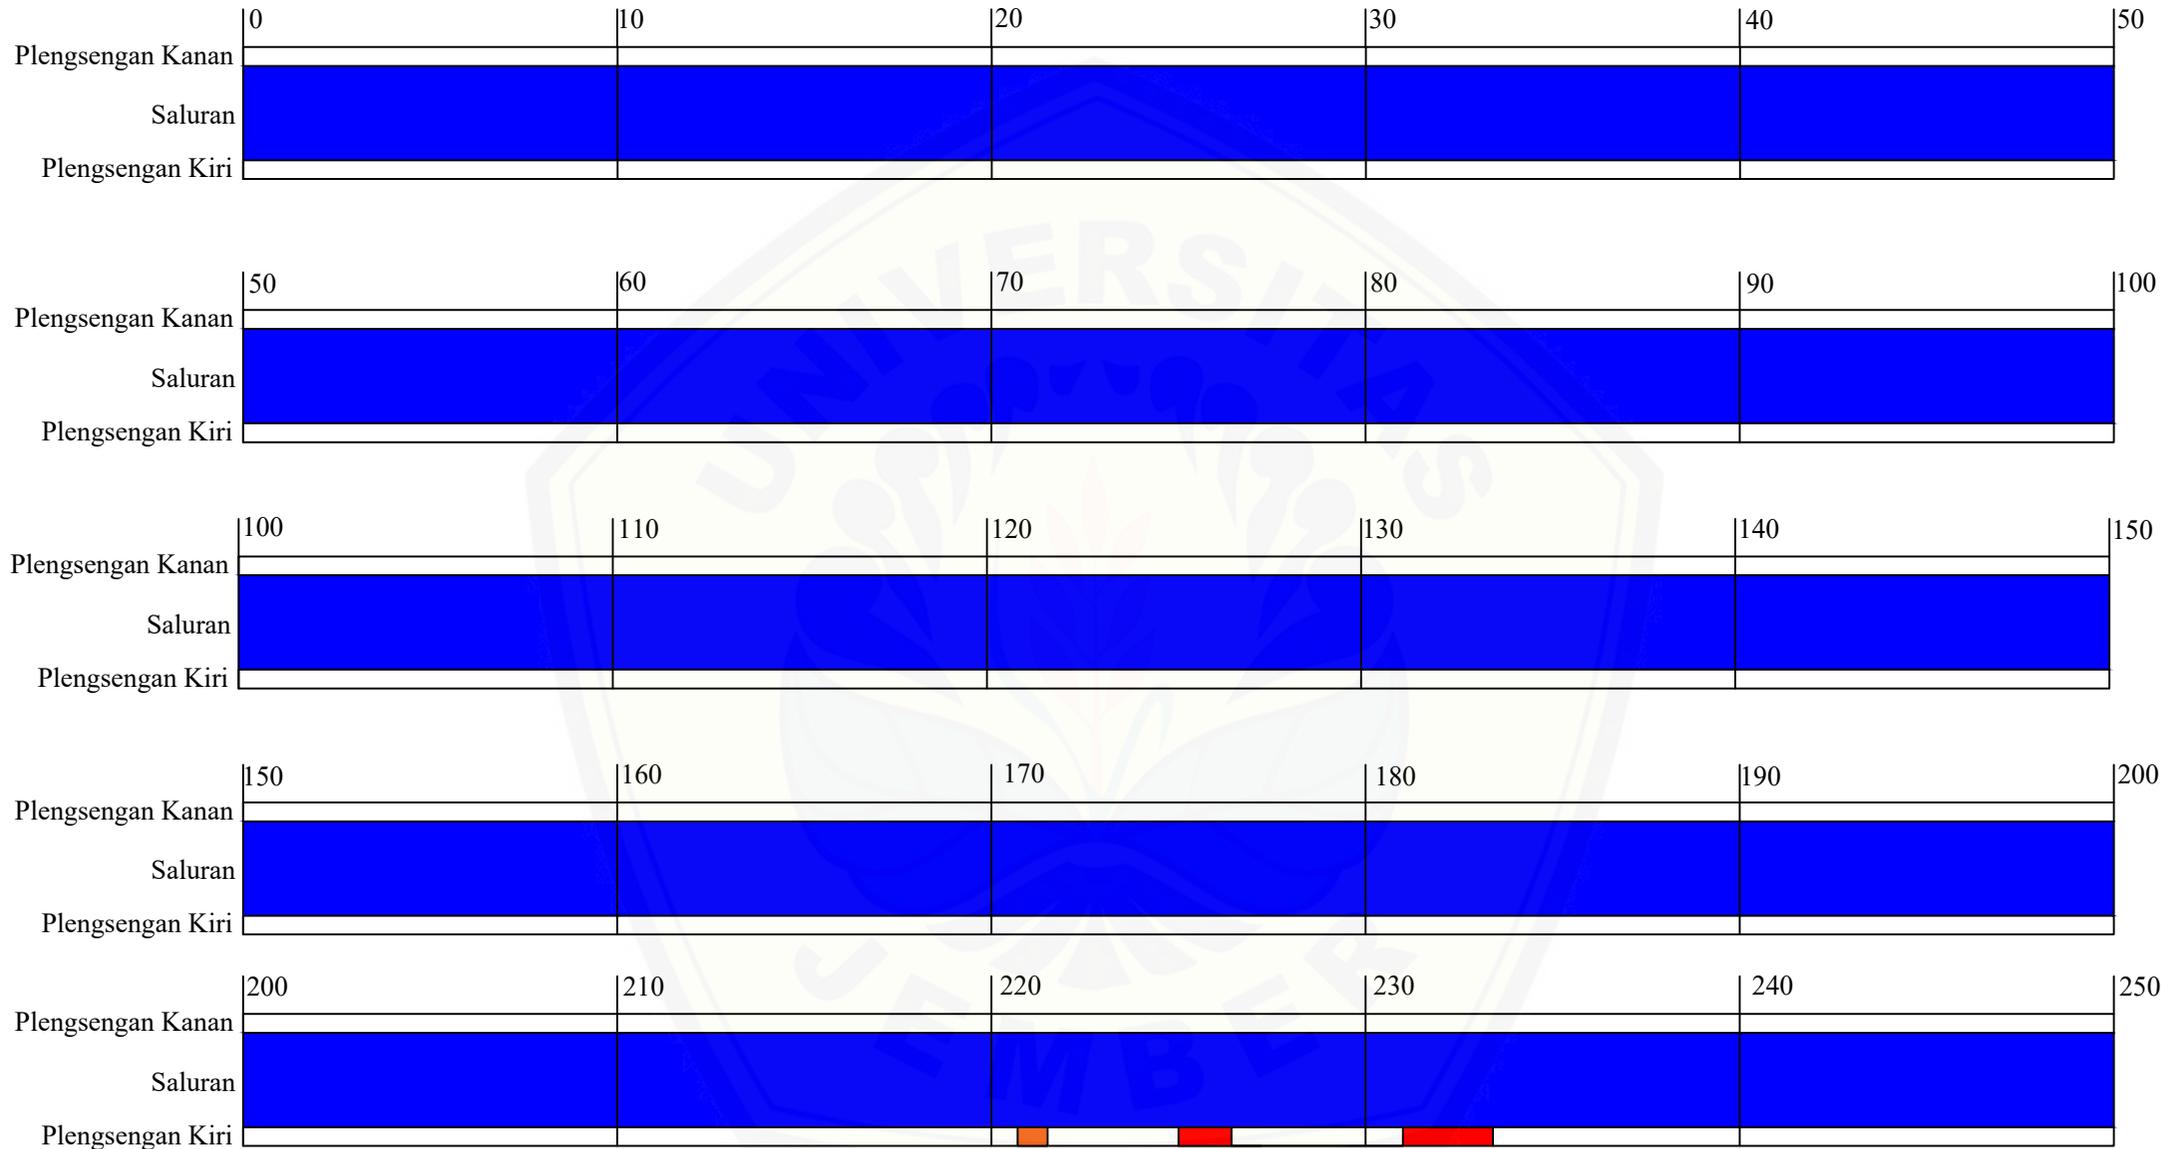
G.5 SEGMENT BBL.5 - BAJ.1

Km : 0.000 - 0.250

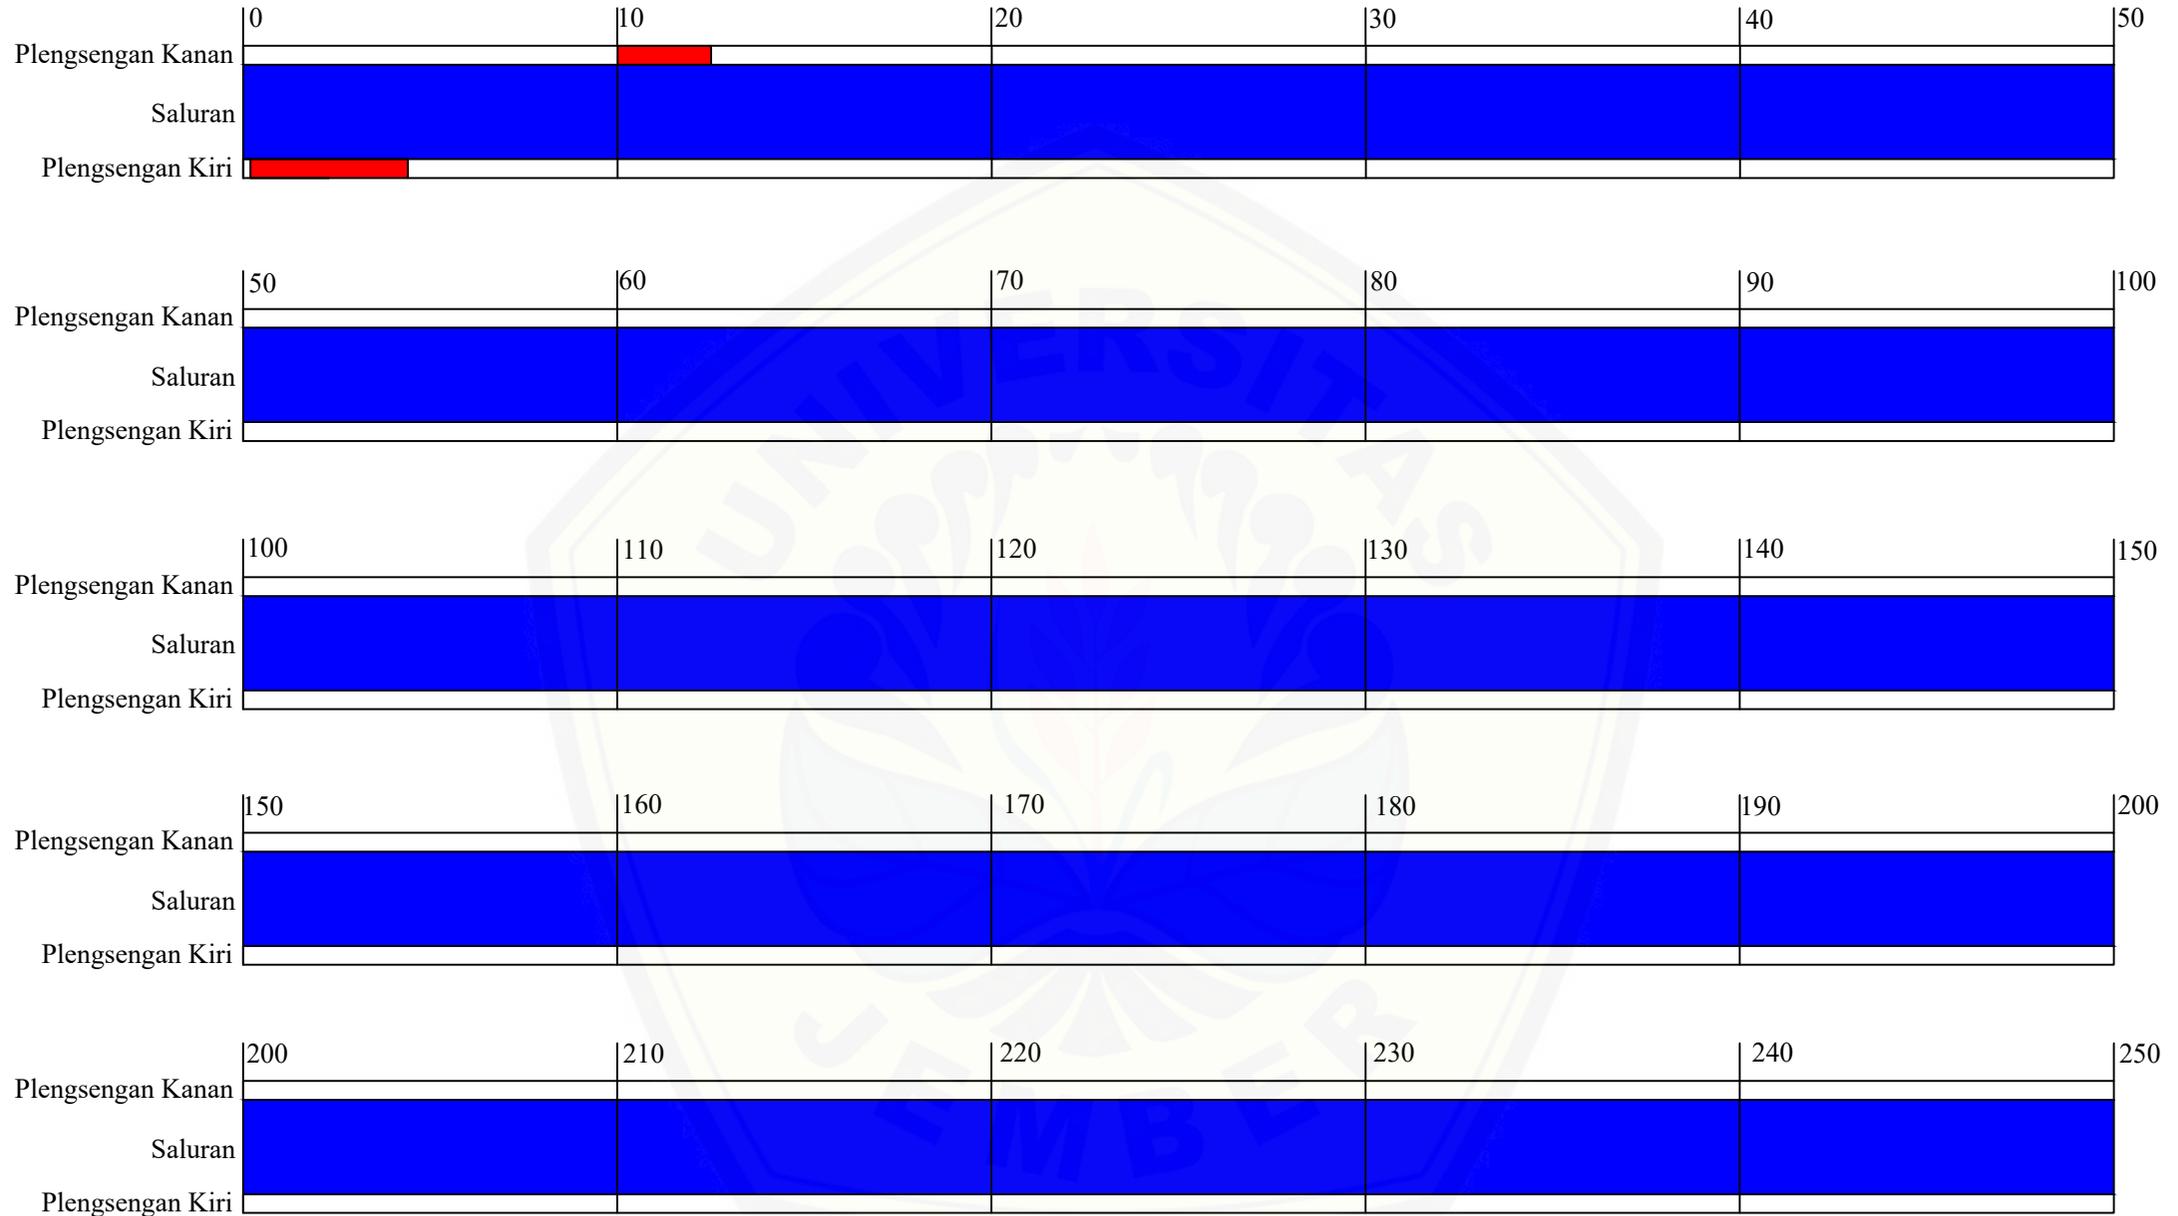
G.5 SEGMENT BS.1 - BS.2

Km : 0.000 - 0.250
