**PERBANDINGAN PENILAIAN KONDISI KERUSAKAN
JALAN BERDASARKAN METODE IRI (*International
Roughness Index*) DAN BINA MARGA SERTA
ALTERNATIF PENANGANANNYA**

SKRIPSI

oleh
Rinda Dwi Septian
NIM 151910301011

**PROGRAM STUDI S1 TEKNIK SIPIL
JURUSAN TEKNIK SIPIL
FAKULTAS TEKNIK
UNIVERSITAS JEMBER
2019**

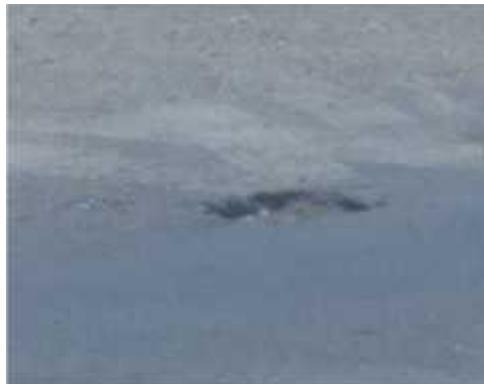
1. Kerusakan Lubang

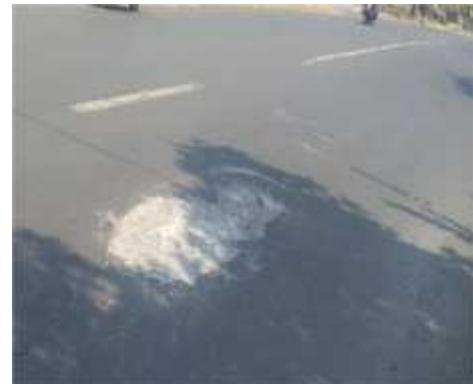
2. Kerusakan Lubang

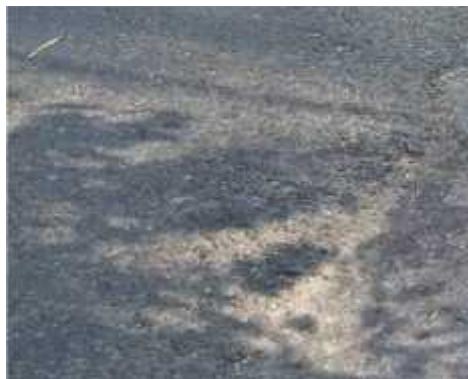
3. Kerusakan Pelapukan Butiran

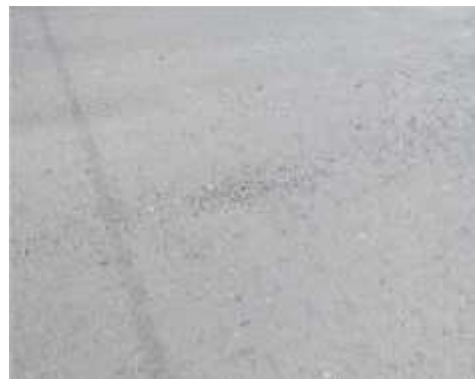
4. Kerusakan Pelapukan Butiran

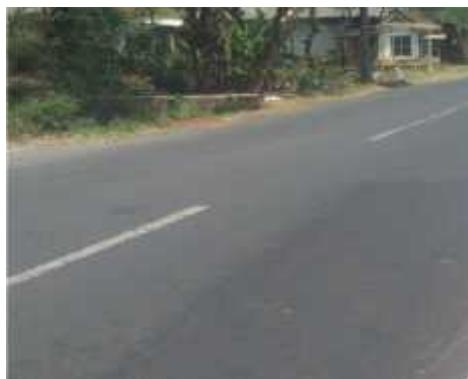
4. Kerusakan Tambalan

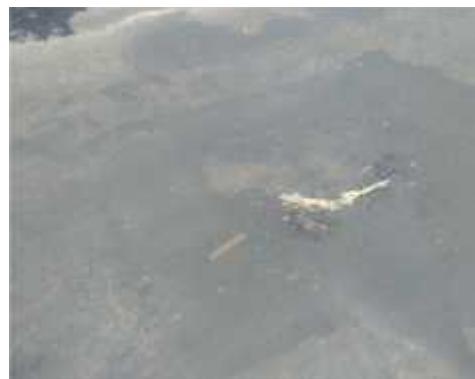
5. Kerusakan Tambalan

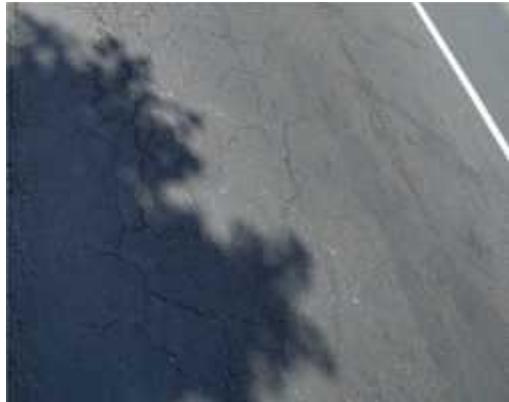
7. Kerusakan Retak Kulit Buaya

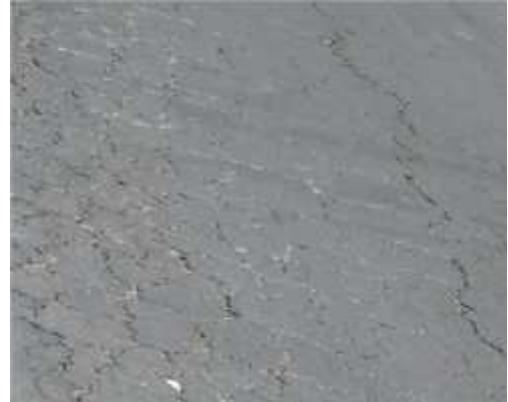
8. Kerusakan Retak Kulit Buaya

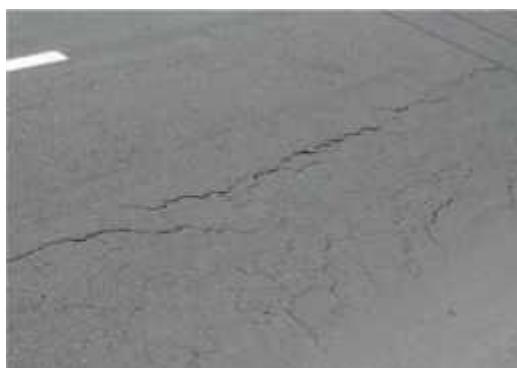
9. Kerusakan Retak Memanjang

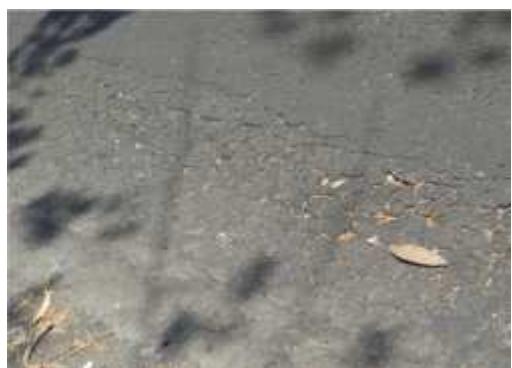
10. Kerusakan Retak Kulit Buaya
