Perbandingan Nilai Kerusakan Jalan Berdasarkan Metode PCI (*Pavement Condition Index*) dan Metode IRI (*International Roughness Index*) pada Jalan Kelas II Kabupaten Lumajang¹

The Comparison of Road Damage Values Based on PCI (Pavement Condition Index) Method Observation and IRI (International Roughness Index) Method on Road Class II in Lumajang District

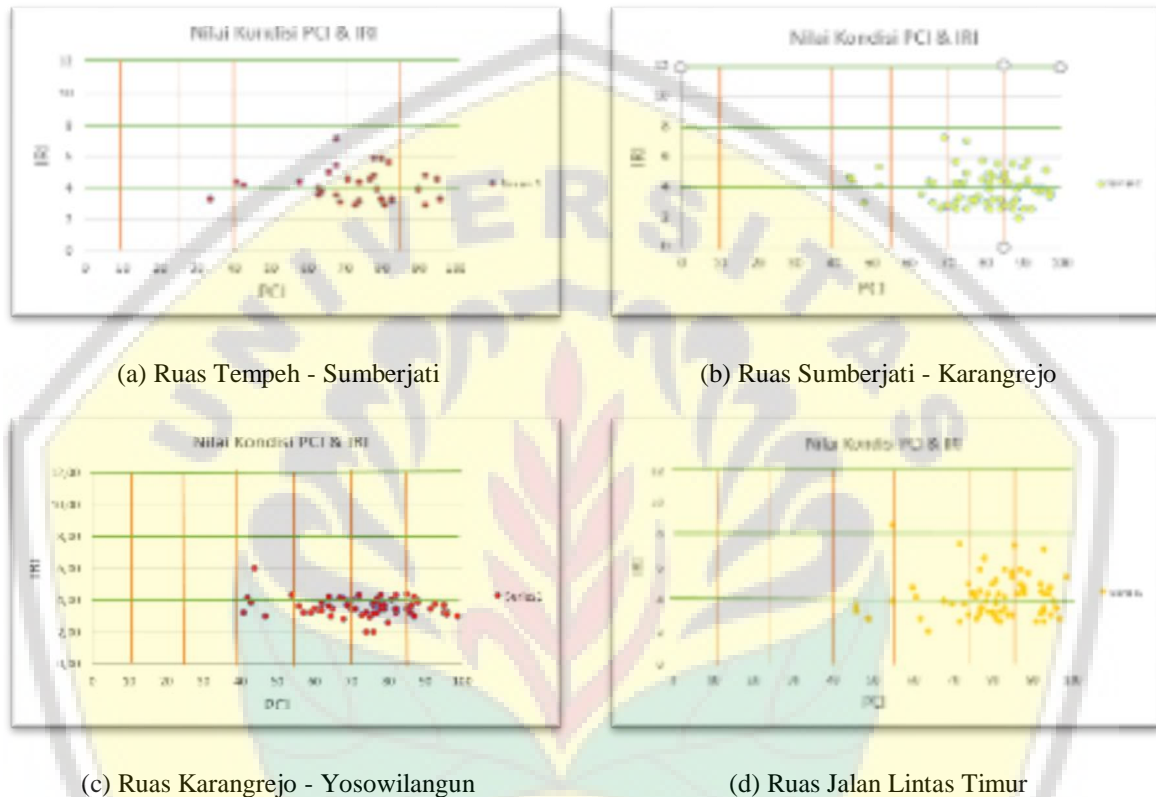
Gambar 3 Kondisi nilai PCI dan IRI

Pada Gambar 3 (a) terdapat 9,68% dengan kondisi sempurna menurut metode PCI dan kondisi baik menurut metode IRI. Persentase 6,45% kondisi sedang menurut metode IRI dan kondisi sempurna menurut metode PCI. Persentase 25,81% kondisi baik menurut metode IRI dan sangat baik menurut metode PCI. Persentase 19,35% kondisi sangat baik menurut metode PCI dan sedang menurut metode IRI. Persentase 16,13% kondisi baik menurut metode IRI dan metode PCI. Persentase 12,90% kondisi sedang menurut metode IRI dan PCI. Persentase 12,90% kondisi sedang menurut metode IRI dan kondisi baik menurut metode PCI. Persentase 6,45% kondisi sedang menurut metode PCI dan metode IRI. Persentase 3,23% kondisi baik menurut metode IRI dan kondisi buruk menurut metode PCI.

Pada Gambar 3 (b) terdapat 17,65% kondisi baik menurut metode IRI dan kondisi sempurna menurut metode PCI. Persentase 14,71% kondisi sedang menurut metode

IRI dan kondisi sempurna menurut metode PCI. Persentase 32,35% kondisi baik menurut metode IRI dan kondisi sangat baik menurut metode PCI. Persentase 17,65% terdapat kondisi sedang menurut metode IRI dan sangat baik menurut metode PCI. Persentase 5,88% dengan kondisi baik menurut metode IRI dan PCI. Persentase 4,41% dengan kondisi sedang menurut metode IRI dan kondisi baik menurut metode PCI. Persentase 1,47% dengan kondisi baik di IRI dan kondisi sedang di PCI. Persentase 5,88% terdapat kondisi sedang menurut metode IRI dan metode PCI.

3. Ruas Karangrejo - Yosowilangun
Pada Gambar 3 (c) terdapat 21,13% dengan kondisi baik menurut metode IRI dan kondisi sempurna menurut metode PCI. Persentase 2,82% kondisi sedang menurut metode IRI dan kondisi sempurna menurut metode PCI. Persentase 28,17% kondisi baik menurut metode IRI dan kondisi sangat baik menurut metode PCI. Persentase 9,86% kondisi sedang menurut metode IRI dan kondisi sangat baik menurut metode PCI. Persentase 25,35% terdapat kondisi baik menurut metode IRI dan metode PCI. Persentase 4,23% kondisi sedang menurut metode IRI dan kondisi baik menurut metode PCI. Persentase 4,23% terdapat kondisi baik menurut metode IRI dan kondisi sedang menurut metode PCI. Persentase 4,23% termasuk kondisi sedang menurut metode IRI dan metode PCI.

4. Jalan Lintas Timur
Pada Gambar 3 (d) terdapat 13,04% kondisi baik menurut metode IRI dan kondisi sempurna menurut PCI. Persentase 20,29% kondisi sedang menurut metode IRI dan kondisi sempurna menurut metode PCI. Persentase 21,74% kondisi baik menurut

metode IRI dan kondisi sangat baik menurut metode PCI. Persentase 21,74% kondisi sedang menurut metode IRI dan kondisi sangat baik menurut PCI. Persentase 10,14% kondisi baik menurut metode IRI dan metode PCI. Persentase 5,80% kondisi sedang menurut IRI dan kondisi baik menurut metode PCI. Persentase 5,80% kondisi baik menurut metode IRI dan kondisi sedang menurut metode PCI. Persentase 1,45% kondisi buruk menurut metode IRI dan kondisi sedang menurut metode PCI.

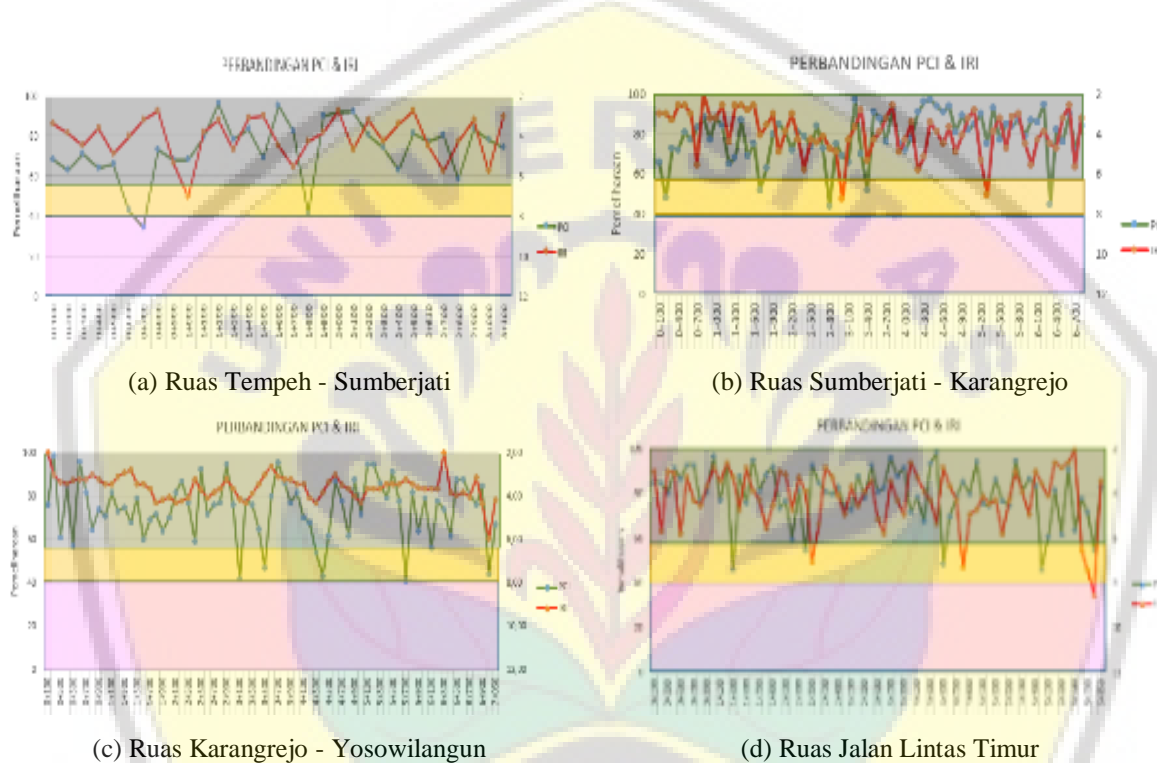
Gambar 4 Grafik Perbandingan PCI dan IRI

1. Ruas Tempeh - Sumberjati
Pada Gambar 4 (a) menunjukkan prosentase pemeliharaan rutin sebesar 76%, pemeliharaan berkala sebesar 19%, dan pemeliharaan reconstruksi/peningkatan sebesar 5%. Rata-rata nilai PCI sebesar 73,00 dengan kondisi baik termasuk penanganan pemeliharaan rutin. Nilai IRI sebesar 4,09 dengan kondisi sedang termasuk penanganan pemeliharaan berkala.
2. Ruas Sumberjati - Karangrejo
Pada Gambar 4 (b) menunjukkan pemeliharaan rutin persentase sebesar 75%, berkala sebesar 24%, dan pemeliharaan reconstruksi/peningkatan sebesar 1%. Rata-rata nilai PCI sebesar 78,79 dengan kondisi sangat baik termasuk penanganan pemeliharaan rutin. Nilai IRI sebesar 3,93 dengan kondisi baik termasuk penanganan pemeliharaan rutin.

3. Ruas Karangrejo - Yosowilangun
Pada Gambar 4 (c) menunjukkan persentase pemeliharaan rutin sebesar 94%, pemeliharaan berkala 6%, dan untuk pemeliharaan rekonstruksi/peningkatan pada ruas Karangrejo-Yosowilangun tidak ada. Rata-rata nilai PCI sebesar 74,27 dengan kondisi sangat baik termasuk penanganan pemeliharaan rutin. Nilai IRI sebesar 3,57 dengan kondisi baik termasuk penanganan pemeliharaan rutin.
4. Jalan Lintas Timur
Pada Gambar 4 (d) menunjukkan persentase pemeliharaan rutin sebesar 74%, pemeliharaan berkala sebesar 25%, dan pemeliharaan rekonstruksi/peningkatan sebesar 1%. Rata-rata nilai PCI sebesar 80,08 dengan kondisi sangat baik termasuk penanganan pemeliharaan rutin. Nilai IRI sebesar 4,15 dengan kondisi sedang termasuk penanganan pemeliharaan berkala.
