**SURVEI INVENTORI DAN EVALUASI  
INFRASTRUKTUR JALAN DAN IRIGASI  
DESA BANTAL KECAMATAN ASEMBAGUS  
KABUPATEN SITUBONDO**

**PROYEK AKHIR**

**PROGRAM DIPLOMA III TEKNIK  
JURUSAN TEKNIK SIPIL  
FAKULTAS TEKNIK  
UNIVERSITAS JEMBER  
2013**

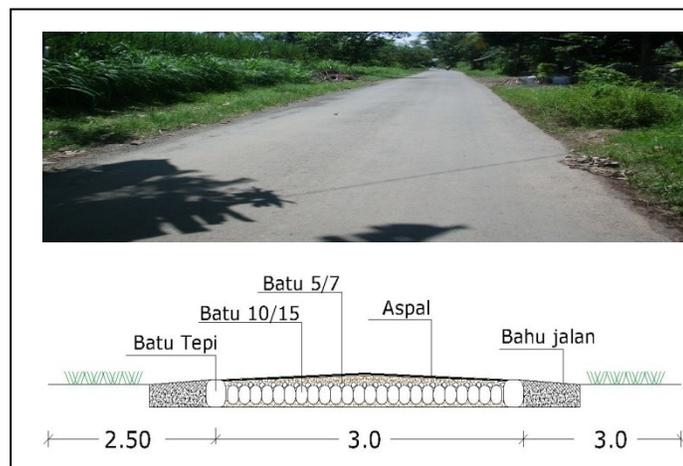
Gambar 4.2 foto dan sket profil A aspal baik

Kondisi jalan aspal lapisan permukaannya baik sepanjang 2.700 meter pada stasiun  $0^{+000}$  s.d  $0^{+100}$  ;  $0^{+285}$  s.d  $1^{+900}$  ;  $2^{+015}$  s.d  $2^{+700}$ . Dengan dimensi jalan, lebar 3.0 meter, bahu jalan kanan dengan lebar 3,0 meter, bahu jalan kiri 2,50 meter. Sepanjang jalan pada sekmen ini tidak terdapat saluran drainase. (Lihat gambar 4.2).

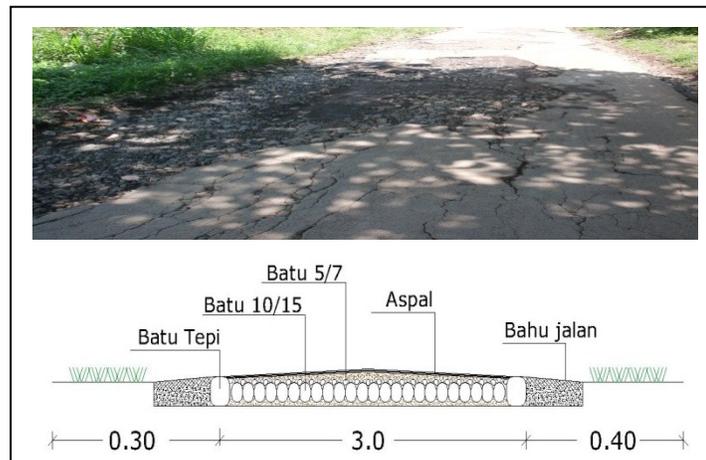
Gambar 4.3 foto dan sket profil A aspal terkelupas

Kondisi jalan aspal lapisan permukaannya terkelupas sepanjang 185 meter pada stasiun  $0^{+100}$  s.d  $0^{+285}$ . Dengan dimensi jalan, lebar 3.0 meter, bahu jalan kanan dengan lebar 40 cm, bahu jalan kiri 30 cm. Sepanjang jalan pada sekmen ini tidak terdapat saluran drainase. (Lihat gambar 4.3).

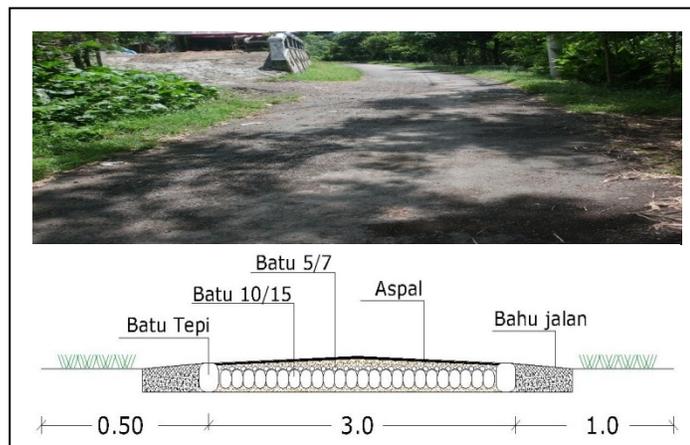
Gambar 4.4 foto dan sket profil A aspal pelepasan butiran

Kondisi jalan aspal lapisan permukaannya pelepasan butiran sepanjang 115 meter pada stasiun  $1^{+900}$  s.d  $2^{+015}$ . Dengan dimensi jalan, lebar 3,0 meter, bahu jalan kiri dengan lebar 50 cm, bahu jalan kanan 1,0 m. Sepanjang jalan pada sekmen ini tidak terdapat saluran drainase. (Lihat gambar 4.4)

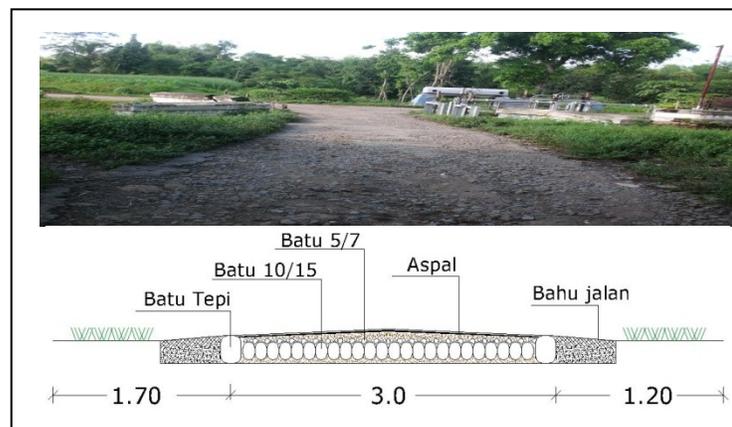
Gambar 4.5 foto dan sket profil A1 aspal terkelupas

Kondisi jalan aspal pada lapisan permukaannya terkelupas 250 meter pada stasiun  $0^{+450}$  s.d  $0^{+700}$ . Dengan dimensi jalan, lebar 3.0 meter, bahu jalan kanan dengan lebar 1,20 meter, bahu jalan kiri 1,70 meter. Sepanjang jalan pada segmen A1 tidak terdapat side drain. (Lihat gambar 4.5)

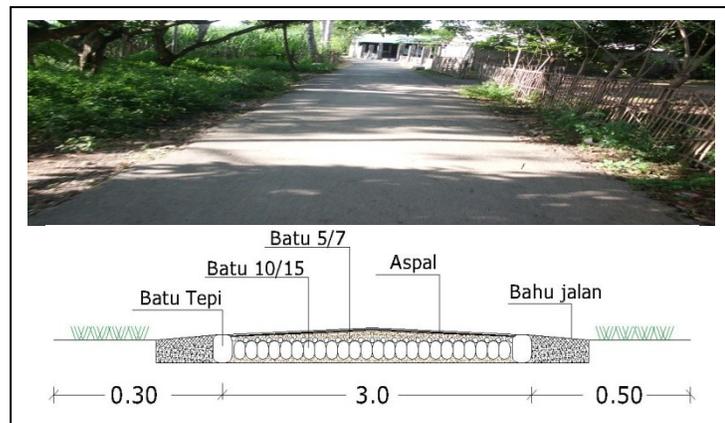
Gambar 4.6 foto dan sket profil A2 aspal baik

Kondisi jalan aspal pada lapisan permukaannya baik sepanjang 200 meter pada stasiun  $0^{+750}$  s.d  $0^{+950}$ . Dengan dimensi jalan, lebar 2.30 meter, bahu jalan kiri dengan lebar 30 cm, bahu jalan kanan 50 cm. Sepanjang jalan pada sekmen ini tidak terdapat saluran drainase. (Lihat gambar 4.6).

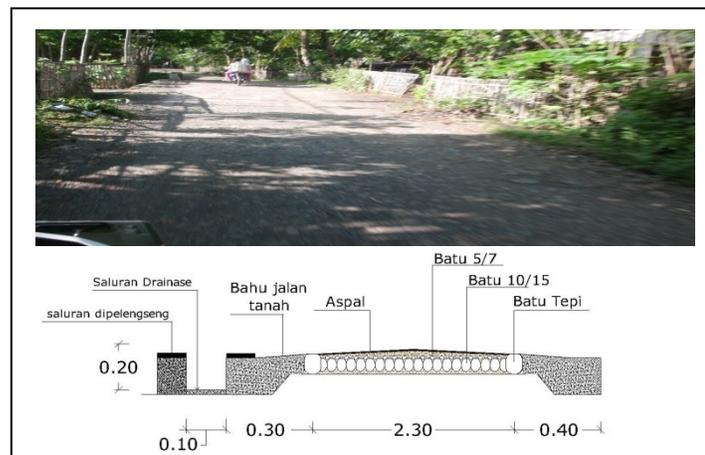
Gambar 4.7 foto dan sket profil A2 aspal terkelupas

Kondisi jalan aspal pada lapisan permukaannya terkelupas sepanjang 150 meter pada stasiun  $0^{+950}$  s.d  $1^{+100}$ . Dengan dimensi jalan, lebar 2,30 meter, bahu jalan kiri dengan lebar 30 cm, bahu jalan kanan 40 cm. Pada segmen ini terdapat saluran drainase, tetapi hanya di ruas jalan sebelah kiri saja, dengan lebar saluran 10 cm, tinggi saluran 20 cm dan kondisi saluran sudah dipelengseng. (Lihat gambar 4.7).

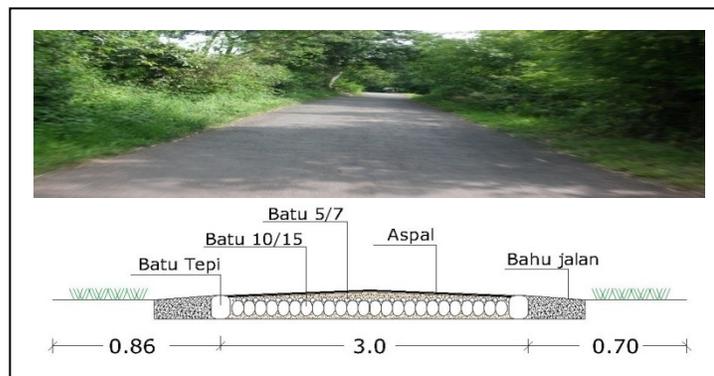
Gambar 4.8 foto dan sket profil A3 aspal baik

Kondisi jalan aspal pada lapisan permukaannya baik pada sekmen A3 sepanjang 1200 meter pada stasiun  $1^{+200}$  s.d  $2^{+700}$ . Dengan dimensi jalan, lebar 3,0 meter, bahu jalan kiri dengan lebar 86 cm, bahu jalan kanan 70 cm. Sepanjang jalan pada sekmen A3 ini tidak terdapat saluran drainase. (Lihat gambar 4.8).

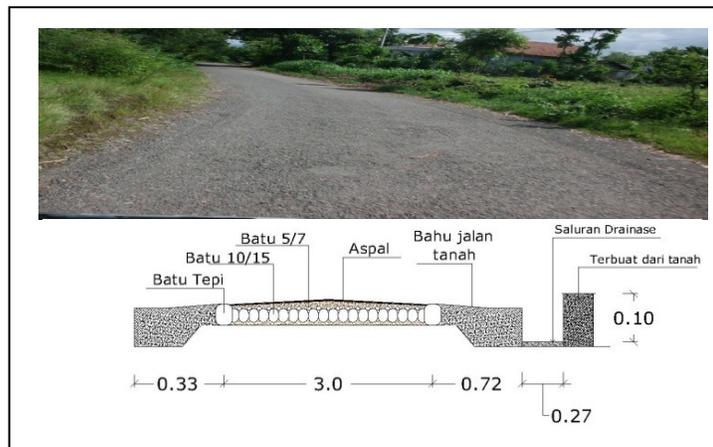
Gambar 4.9 foto dan sket profil A3 aspal pelepasan butiran

Kondisi jalan aspal pada lapisan permukaannya pelepasan butiran pada sekmen A3 sepanjang 200 meter pada stasiun  $2^{+700}$  s.d  $2^{+900}$ . Dengan dimensi jalan, lebar 3,0 meter, bahu jalan kiri dengan lebar 33 cm, bahu jalan kanan 72 cm. Terdapat saluran drainase, diruas jalan sebelah dan kanan, dengan lebar saluran 27 cm, tinggi saluran 10 cm dan kondisi saluran alami terbuat dari galian tanah. (Lihat gambar 4.9)

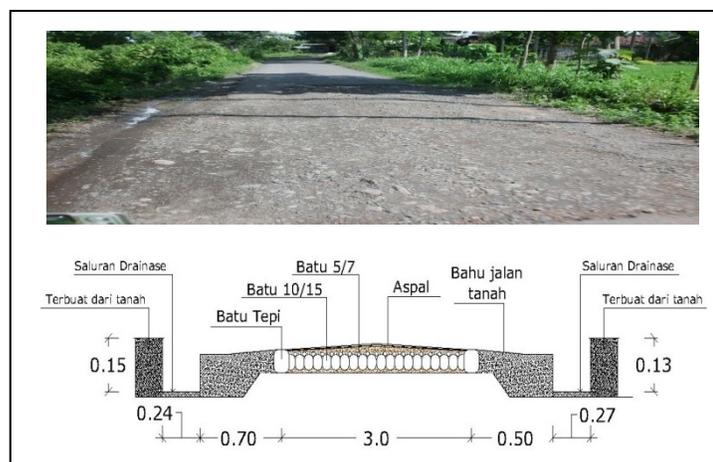
Gambar 4.10 foto dan sket profil A3 aspal terkelupas

Kondisi jalan aspal pada lapisan permukaannya terkelupas pada sekmen A3 sepanjang 200 meter pada stasiun  $2^{+900}$  s.d  $3^{+100}$ . Dengan dimensi jalan, lebar 3,0 meter, bahu jalan kiri dengan lebar 70 cm, bahu jalan kanan 50 cm. Terdapat saluran drainase, diruas jalan sebelah kiri dan kanan, untuk sebelah kiri lebar saluran 20 cm, tinggi saluran 15 cm dan kondisi saluran alami terbuat dari galian tanah, untuk sebelah kanan lebar saluran 27 cm, tinggi saluran 15 cm dan kondisi saluran alami terbuat dari galian tanah. (Lihat gambar 4.10).

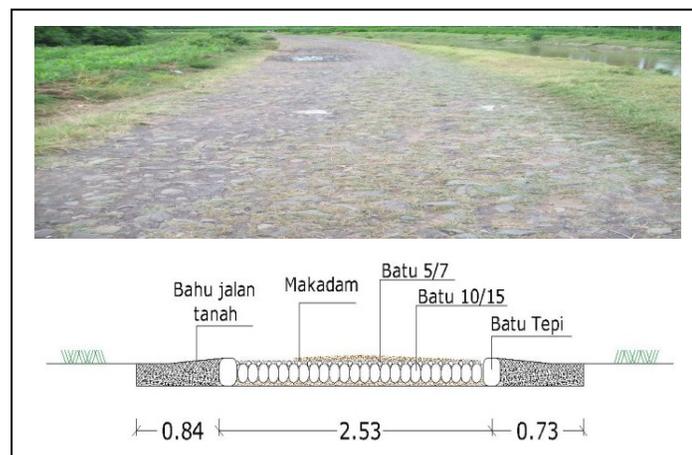
Gambar 4.12 foto dan sket profil M1 makadam baik

Kondisi jalan makadam pada lapisan permukaannya baik pada sekmen M1 sepanjang 1500 meter pada stasiun  $1^{+900}$  s.d  $3^{+400}$ . Dengan dimensi jalan, lebar jalan 2,80 meter, lebar bahu kiri jalan 84 cm, lebar bahu kanan 73 cm. Tidak ada sede draine. (Lihat gambar 4.12).

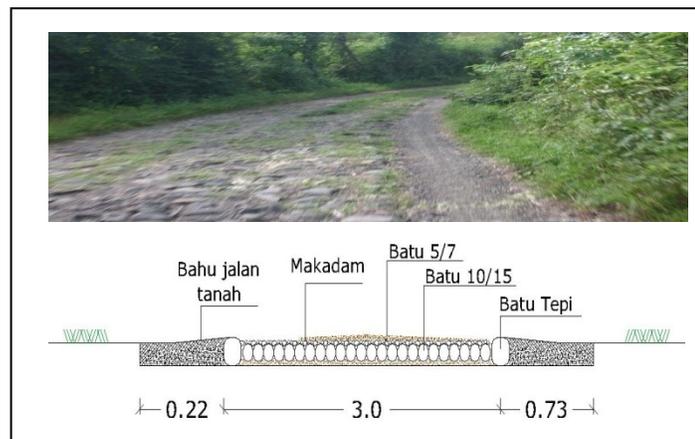
Gambar 4.13 foto dan sket profil M2 makadam baik

Kondisi jalan makadam pada lapisan permukaannya baik pada sekmen M2 sepanjang 300 meter pada stasiun  $3^{+100}$  s.d  $3^{+400}$ . Dengan dimensi jalan, lebar jalan 3,0 meter, lebar bahu kiri jalan 22 cm, lebar bahu kanan 73 cm. Tidak ada sede draine. (Lihat gambar 4.13).

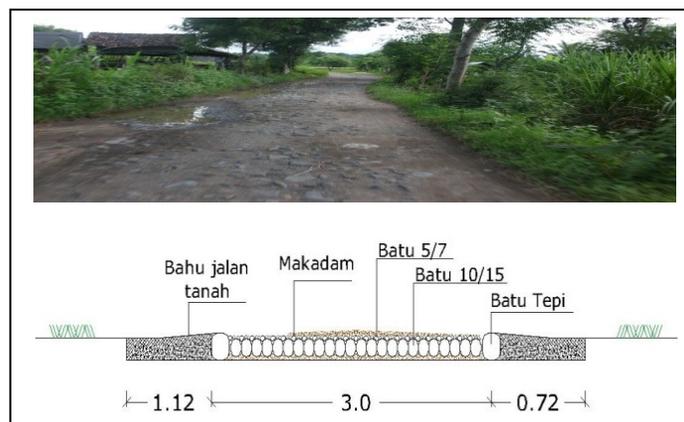
Gambar 4.14 foto dan sket profil M2 makadam rusak sedang

Kondisi makadam pada lapisan permukaannya rusak sedang pada sekmen M2 sepanjang 500 meter pada stasiun  $3^{+400}$  s.d  $3^{+700}$ ;  $3^{+800}$  s.d  $4^{+000}$ . Dengan dimensi jalan, lebar 3,0 meter, lebar bahu kiri jalan 1,12 meter, lebar bahu kanan 72 cm. Tidak ada sede draine (Lihat gambar 4.14).

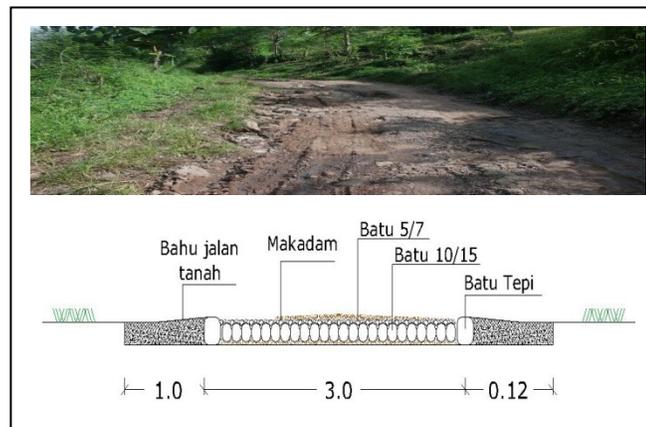
Gambar 4.15 foto dan sket profil M3 makadam rusak parah

Kondisi jalan makadam pada lapisan permukaannya rusak parah pada sekmen M3 sepanjang 300 meter pada stasiun  $4^{+700}$  s.d  $5^{+000}$ . Dengan dimensi jalan, lebar jalan 3,0 meter, lebar bahu kiri jalan 1,0 meter, lebar bahu kanan 12 cm. Tidak ada side draine. (Lihat gambar 4.15).

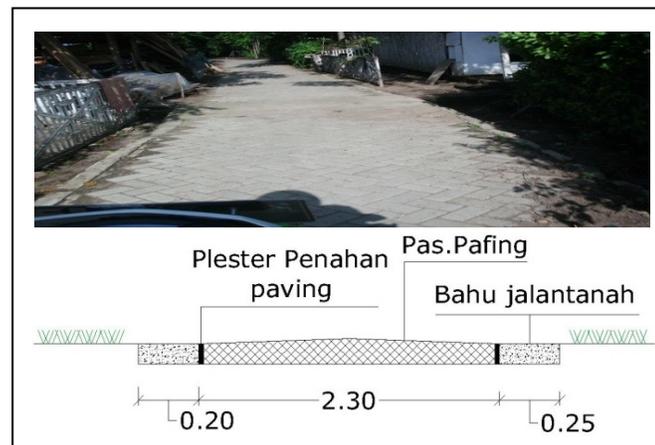
Gambar 4.17 foto dan sket profil P1 paving baik

Kondisi jalan paving pada lapisan permukaannya baik pada sekmen P1 sepanjang 150 meter pada stasiun  $0^{+800}$  s.d  $0^{+950}$ . Dengan dimensi jalan, lebar jalan 2,30 meter, lebar bahu kiri jalan 20 cm, lebar bahu kanan 25 cm. Sepanjang sekmen P1 kondisi jalan paving adalah sama. (Lihat gambar 4.17).

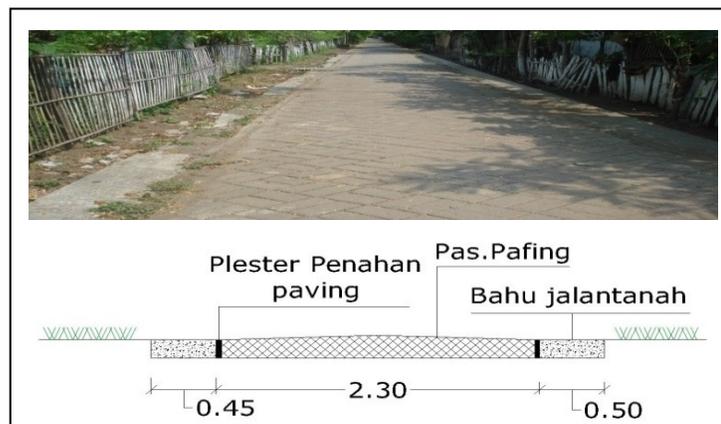
Gambar 4.18 foto dan sket profil P2 paving baik

Kondisi jalan paving pada lapisan permukaannya baik pada segmen P2 dengan panjang 75 meter pada stasiun  $1^{+500}$  s.d  $1^{+575}$ . Dengan dimensi jalan, lebar 2,30 meter, lebar bahu kiri jalan 45 cm, lebar bahu kanan 50 cm. Sepanjang sekmen P2 kondisi jalan paving adalah sama. (Lihat gambar 4.18)

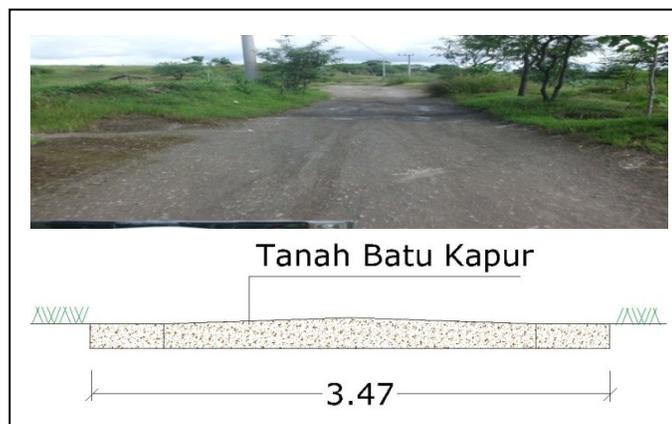
Gambar 4.20 foto dan sket profil bk1 tanah batu kapur baik

Kondisi jalan tanah batu kapur pada lapisan permukaannya baik sepanjang 200 meter pada stasiun  $4^{+000}$  s.d  $4^{+200}$ . Dengan dimensi jalan, lebar 3,47 meter, tidak ada bahu jalan dan sede draine. (Lihat gambar 4.20).

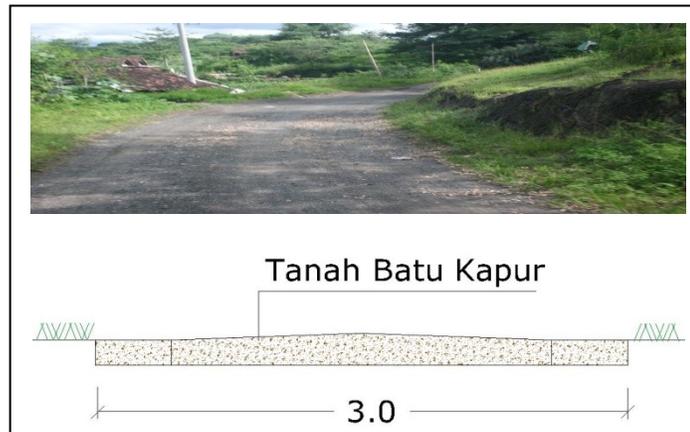
Gambar 4.21 foto dan sket profil bk1 Tanah batu kapur rusak ringan

Kondisi jalan tanah batu kapur pada lapisan permukaannya rusak ringan sepanjang 300 meter pada stasiun  $4^{+200}$  s.d  $4^{+500}$ . Dengan dimensi jalan, lebar jalan 3,0 meter, tidak ada bahu jalan dan sede draine. (Lihat gambar 4.21).

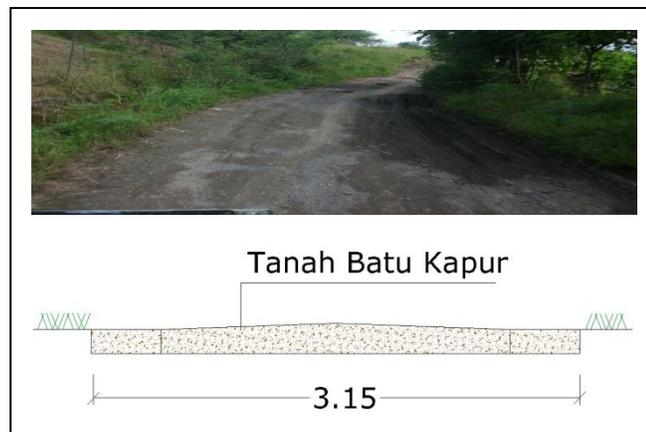
Gambar 4.22 foto dan sket profil bk1 tanah batu kapur rusak sedang

Kondisi jalan tanah batu kapur pada lapisan permukaannya rusak sedang sepanjang 300 meter pada stasiun  $4^{+500}$  s.d  $4^{+600}$  ;  $4^{+700}$  s.d  $4^{+900}$ . Dengan dimensi jalan, lebar 3,15 meter, tidak ada bahu jalan dan sede draine. (Lihat gambar 4.22).

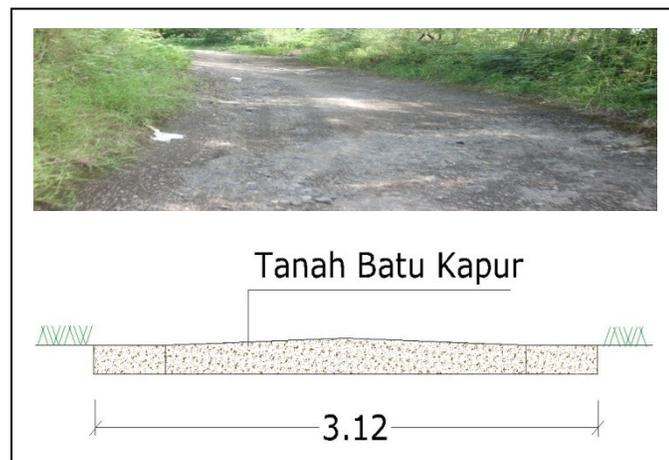
Gambar 4.23 foto dan sket profil bk1 tanah batu kapur rusak parah

Kondisi jalan tanah batu kapur pada lapisan permukaannya rusak parah sepanjang 300 meter pada stasiun  $4^{+600}$  s.d  $4^{+700}$  ;  $4^{+900}$  s.d  $5^{+100}$ . Dengan dimensi jalan, lebar 3,12 meter, tidak ada bahu jalan dan sede draine. (Lihat gambar 4.23).

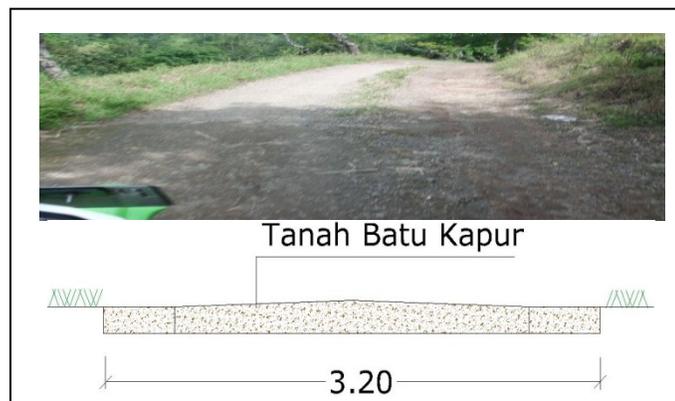
Gambar 4.25 foto dan sket profil bk2 tanah batu kapur rusak ringan

Kondisi jalan tanah batu kapur pada lapisan permukaannya rusak ringan sepanjang 100 meter pada stasiun  $1^{+900}$  s.d  $2^{+000}$ . Dengan dimensi jalan, lebar 3,20 meter, tidak ada bahu jalan dan sede draine. (Lihat gambar 4.25)

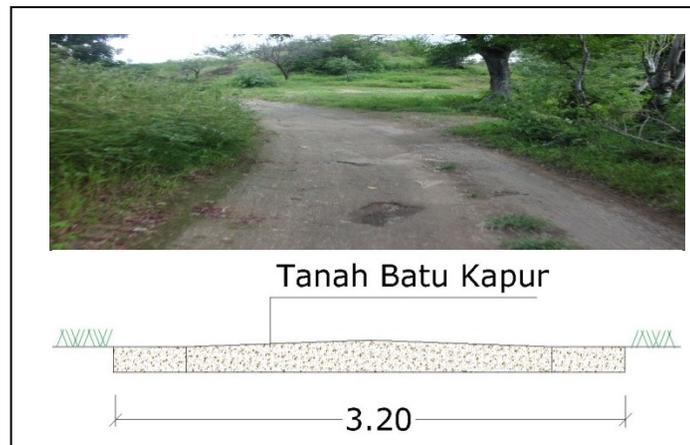
Gambar 4.26 foto dan sket profil bk2 tanah batu kapur rusak sedang

Kondisi jalan tanah batu kapur pada lapisan permukaannya rusak sedang 600 meter pada stasiun  $2^{+000}$  s.d  $2^{+200}$  ;  $2^{+300}$  s.d  $2^{+700}$ . Dengan dimensi jalan, lebar 3,20 meter, tidak ada bahu jalan dan sede draine. (Lihat gambar 4.26).

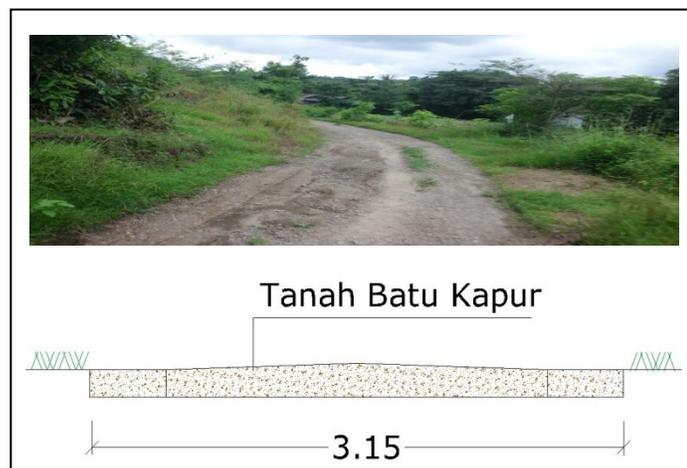
Gambar 4.27 foto dan sket profil bk2 tanah batu kaper rusak parah

Kondisi jalan tanah batu kapur pada lapisan permukaannya rusak parah sepanjang 1.300 meter pada stasiun  $2^{+200}$  s.d  $2^{+300}$  ;  $2^{+700}$  s.d  $3^{+900}$ . Dengan dimensi jalan, lebar 3,15 meter, tidak ada bahu jalan dan sede draine. (Lihat gambar 4.27).

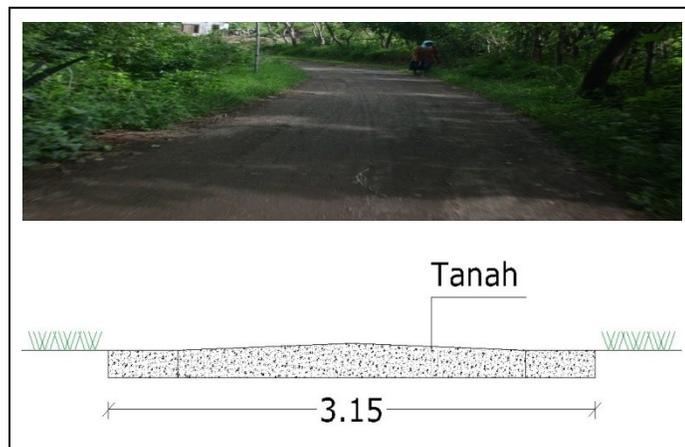
Gambar 4.29 foto dan sket profil T1 tanah baik

Kondisi jalan tanah pada lapisan permukaannya baik sepanjang 200 meter pada stasiun  $5^{+100}$  s.d  $5^{+300}$ . Dengan dimensi jalan, lebar 3,15 meter, tidak ada bahu jalan dan sede draine. (Lihat gambar 4.29).

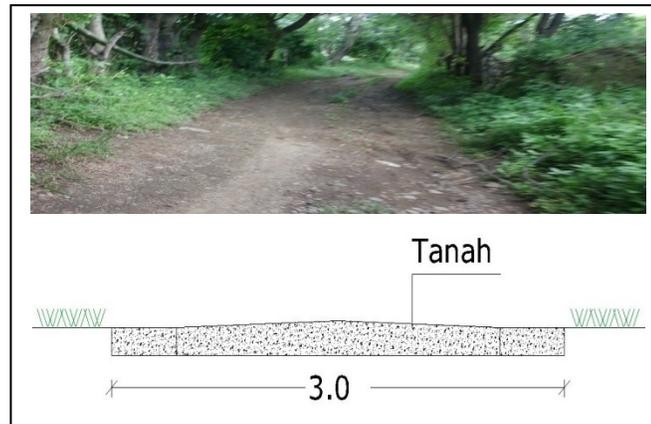
Gambar 4.30 foto dan sket profil T1 tanah rusak ringan

Kondisi jalan tanah pada lapisan permukaannya rusak ringan sepanjang 400 meter pada stasiun  $5^{+300}$  s.d  $5^{+700}$ . Dengan dimensi saluran, lebar 3,0 meter, tidak ada bahu jalan dan sede draine (Lihat gambar 4.30).

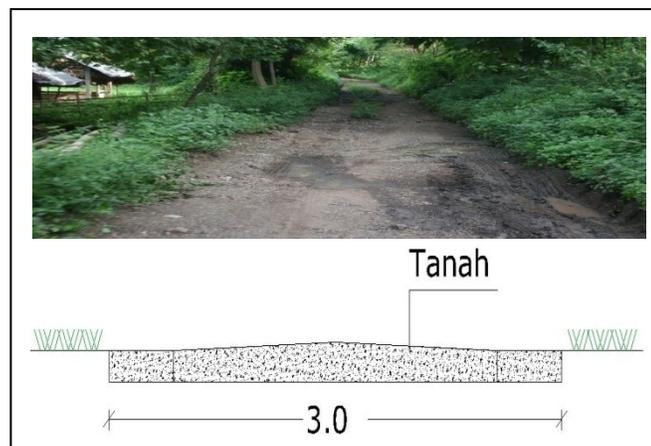
Gambar 4.31 foto dan sket profil T1 tanah rusak sedang

Kondisi jalan tanah pada lapisan permukaannya rusak sedang sepanjang 600 meter pada stasiun  $5^{+700}$  s.d  $5^{+900}$  ;  $6^{+100}$  s.d  $6^{+500}$ . Dengan dimensi jalan, lebar 3,0 meter, tidak ada bahu jalan dan sede draine (Lihat gambar 4.31).

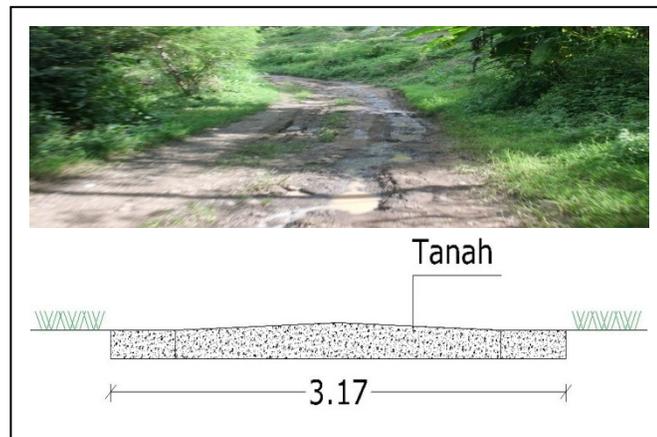
Gambar 4.32 foto dan sket profil T1 tanah rusak parah

Kondisi jalan tanah pada lapisan permukaannya rusak parah sepanjang 600 meter pada stasiun  $5^{+900}$  s.d  $6^{+100}$  ;  $6^{+500}$  s.d  $6^{+900}$ . Dengan dimensi jalan, lebar 3,17 meter, tidak ada bahu jalan dan sede draine (Lihat gambar 4.32).

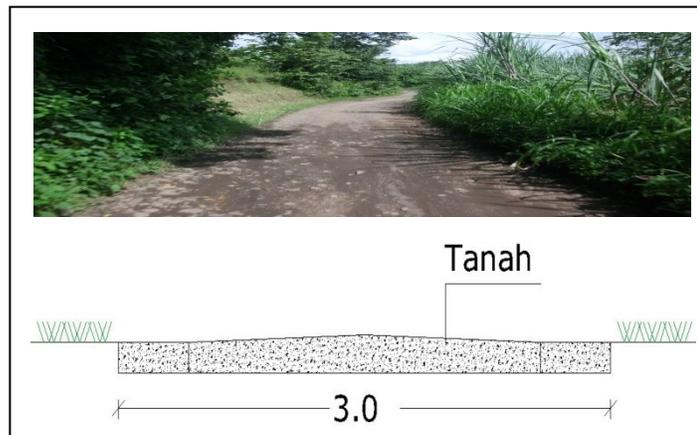
Gambar 4.33 foto dan sket profil T2 tanah baik

Kondisi jalan tanah pada lapisan permukaannya baik sepanjang 200 meter pada stasiun  $3^{+900}$  s.d  $4^{+100}$ . Dengan dimensi jalan, lebar 3,0 meter, tidak ada bahu jalan dan sede draine. (Lihat gambar 4.33)

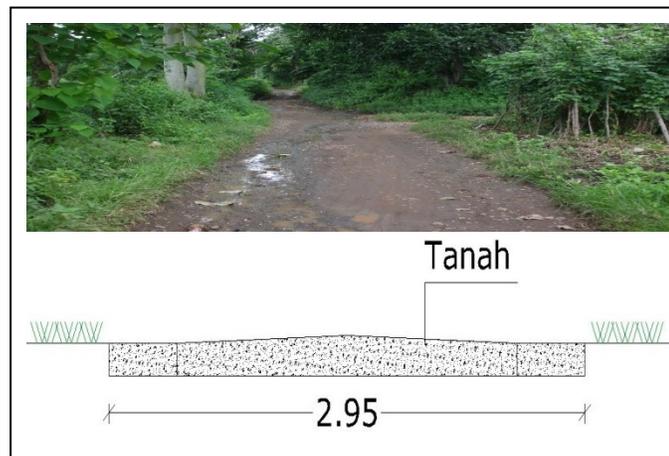
Gambar 4.34 foto dan sket profil T2 tanah rusak ringan

Kondisi jalan tanah pada lapisan permukaannya rusak ringan sepanjang 300 meter pada stasiun  $4^{+100}$  s.d  $4^{+400}$ . Dengan dimensi jalan, lebar jalan 2,95 meter, tidak ada bahu jalan dan sede draine. (Lihat gambar 4.34).

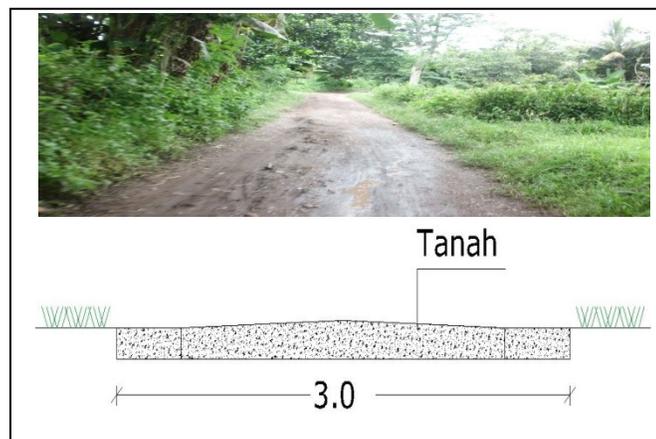
Gambar 4.36 foto dan sket profil T2 tanah rusak parah

Kondisi jalan tanah pada lapisan permukaannya rusak parah sepanjang 100 meter pada stasiun  $4^{+800}$  s.d  $4^{+900}$ . Dengan dimensi jalan, lebar 3,0 meter, tidak ada bahu jalan dan sede draine. (Lihat gambar 4.36)

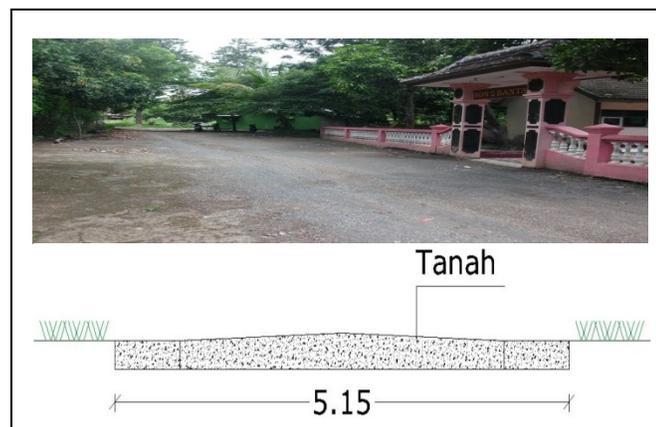
Gambar 4.37 foto dan sket profil T3 tanah baik

Kondisi jalan tanah pada lapisan permukaannya bagus sepanjang 1.500 meter pada stasiun  $2^{+700}$  s.d  $3^{+400}$  ;  $3^{+700}$  s.d  $4^{+500}$  . Dengan dimensi jalan, lebar 5,15 meter, tidak ada bahu jalan dan sede draine. (Lihat gambar 4.37).

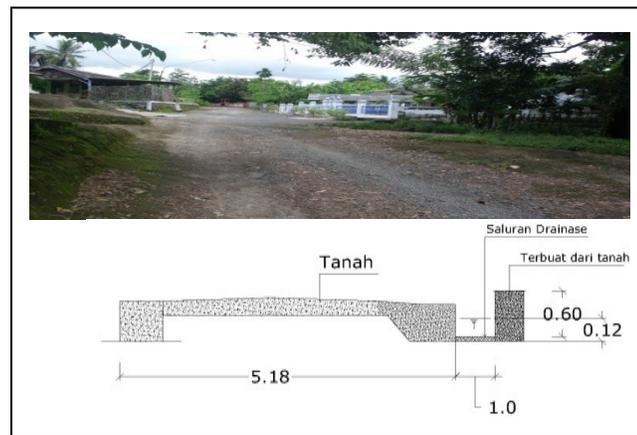
Gambar 4.38 foto dan sket profil T3 tanah rusak ringan

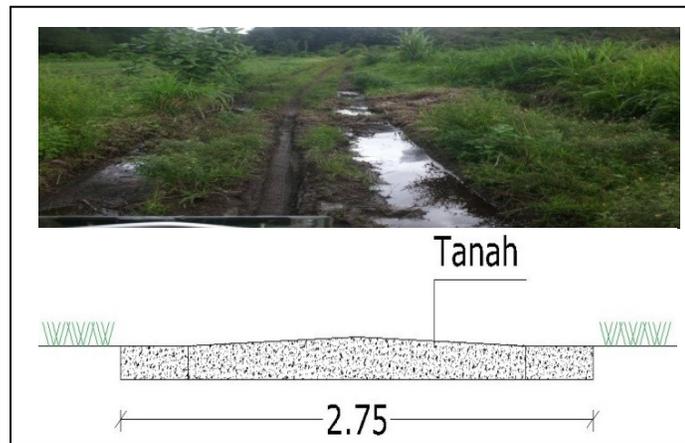
Gambar 4.40 foto dan sket profil T3 tanah rusak parah

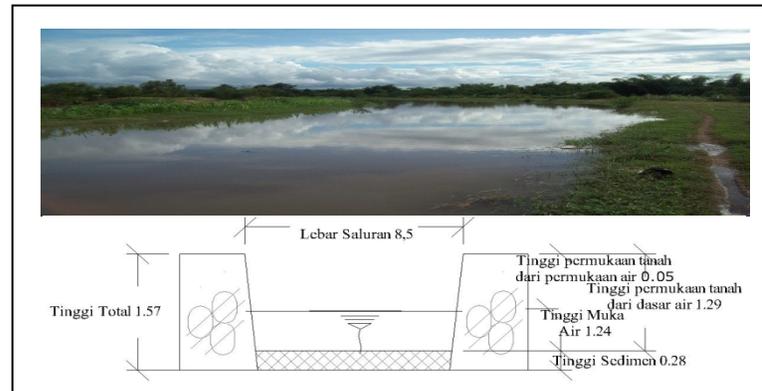
Gambar: 4.45 foto dan sket profil P2 saluran primer rusak parah

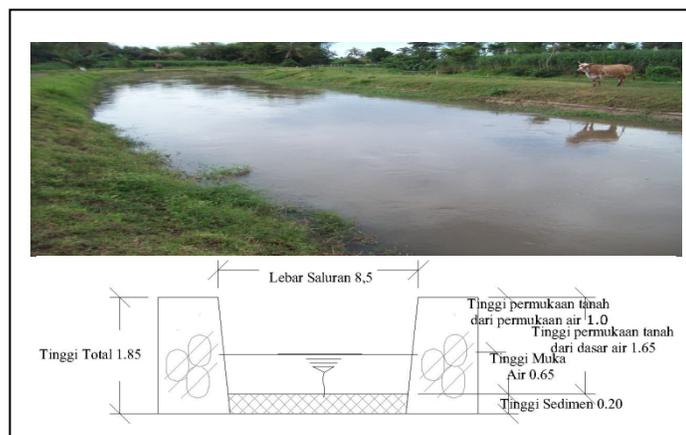
Gambar: 4.46 foto dan sket profil P2 saluran tenis primer rusak sedang

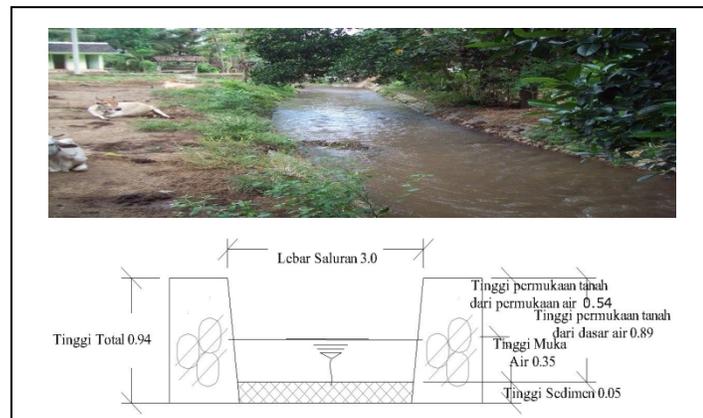
Gambar: 4.50 foto dan sket profil S2 saluran sekunder teknis rusak parah
