**EVALUASI TINGKAT KERUSAKAN JALAN BERDASARKAN NILAI
SEVERITY INDEX RESIKO KERUSAKAN JALAN**

**(Studi Kasus: Jalan Mawar Kecamatan Arjasa-Kecamatan Kalisat,
Jember)**

SKRIPSI

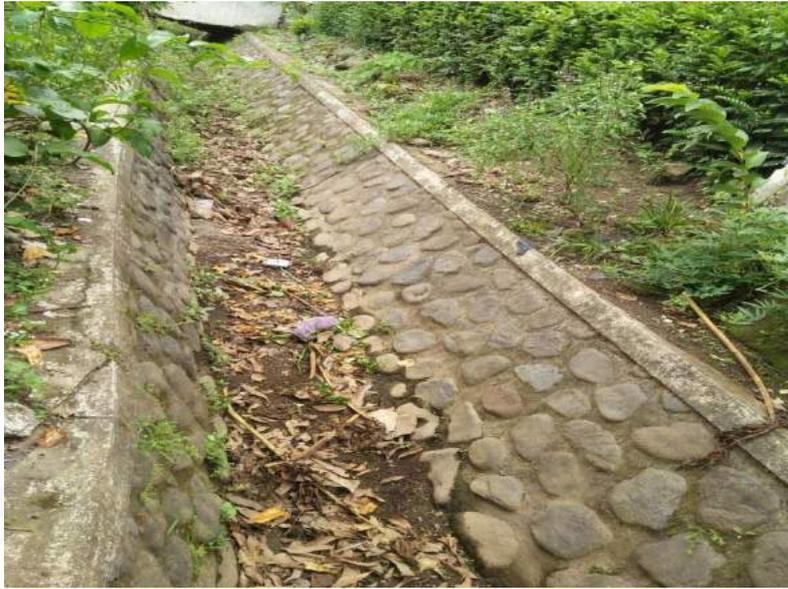
Kerusakan drainase batu kali

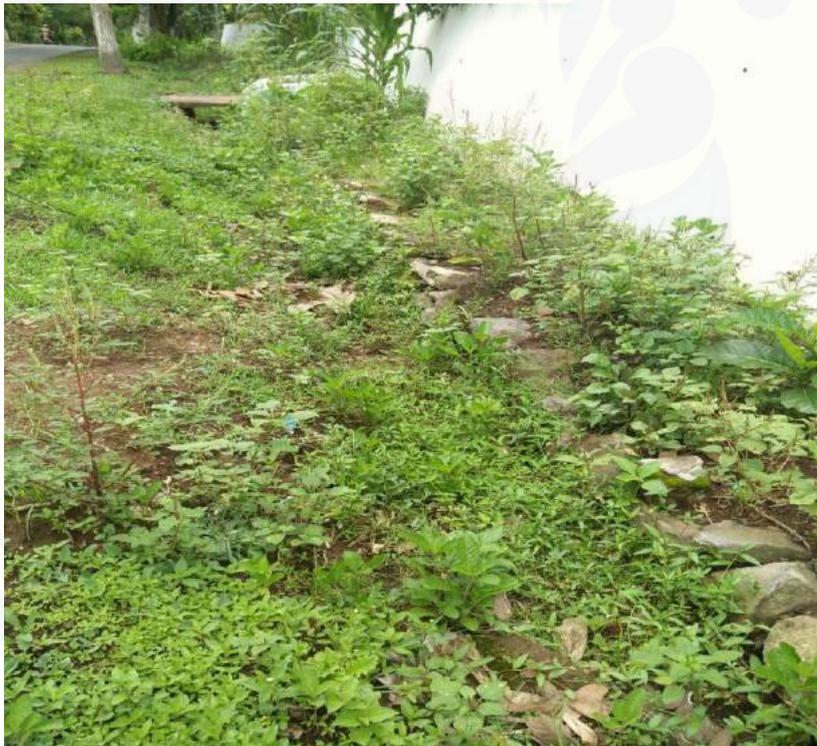
Kerusakan drainase tidak terbuat dari batu kali (tanah)

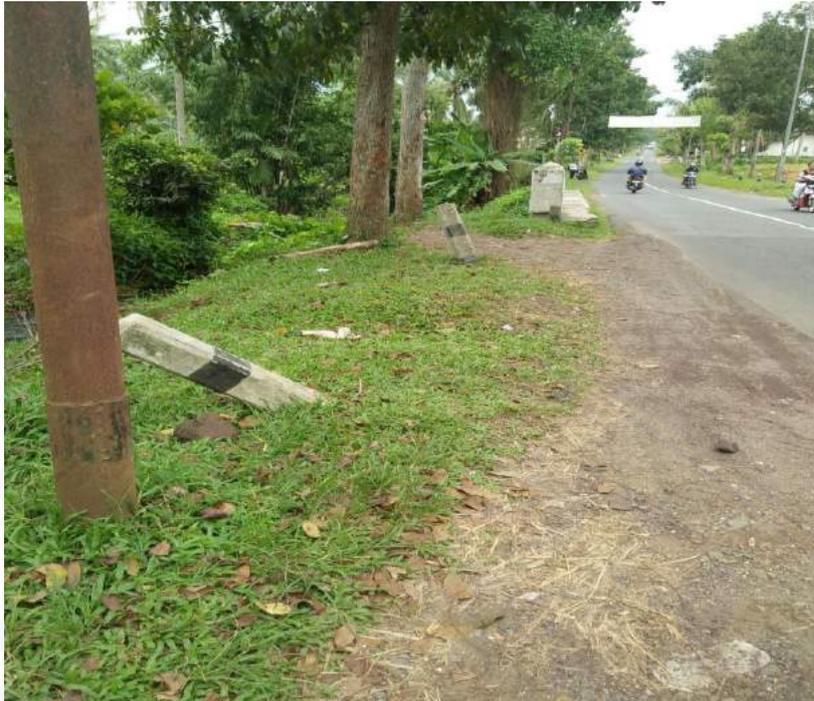
Kerusakan pembatas jalan (patok pengarah) tidak ada bahan reflektif

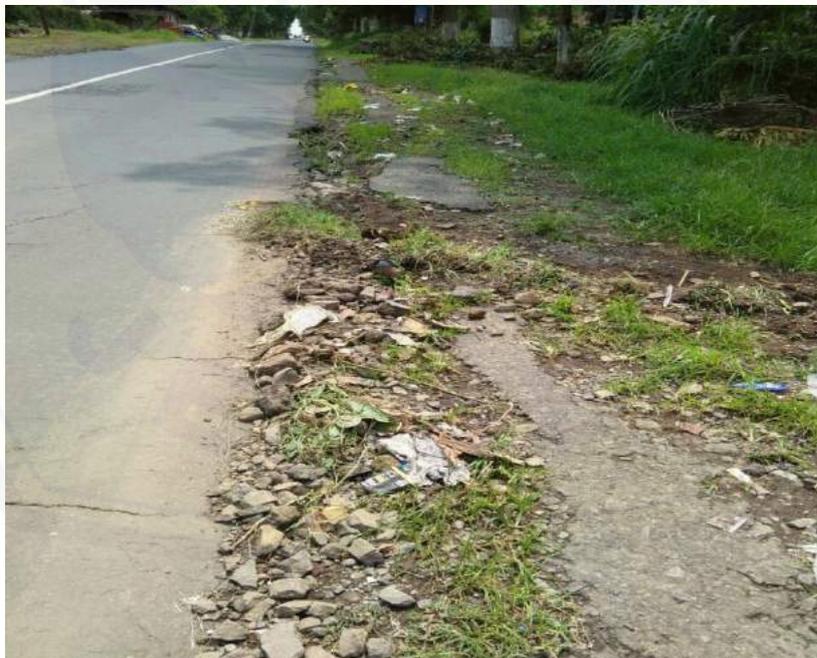
Kerusakan bahu jalan

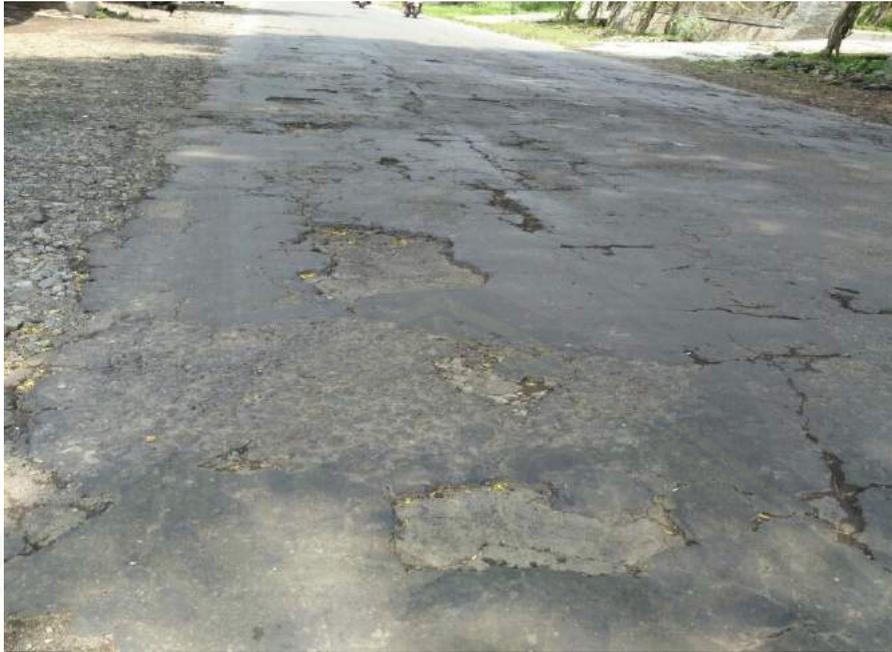
Kerusakan jalan jenis lubang dan keriting

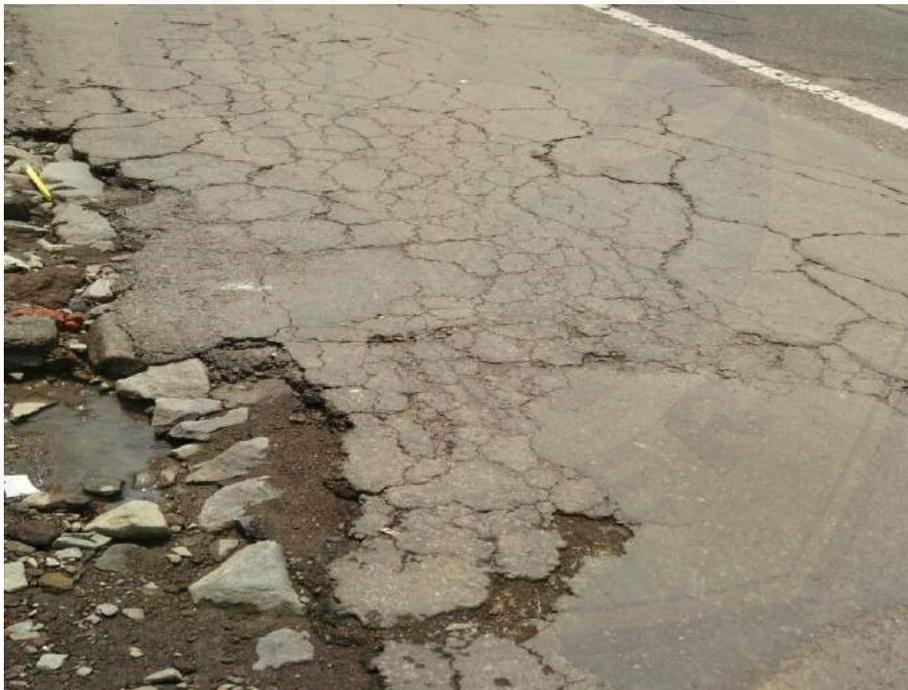
Kerusakan jalan jenis cacat tepi perkerasan dan retak kulit buaya

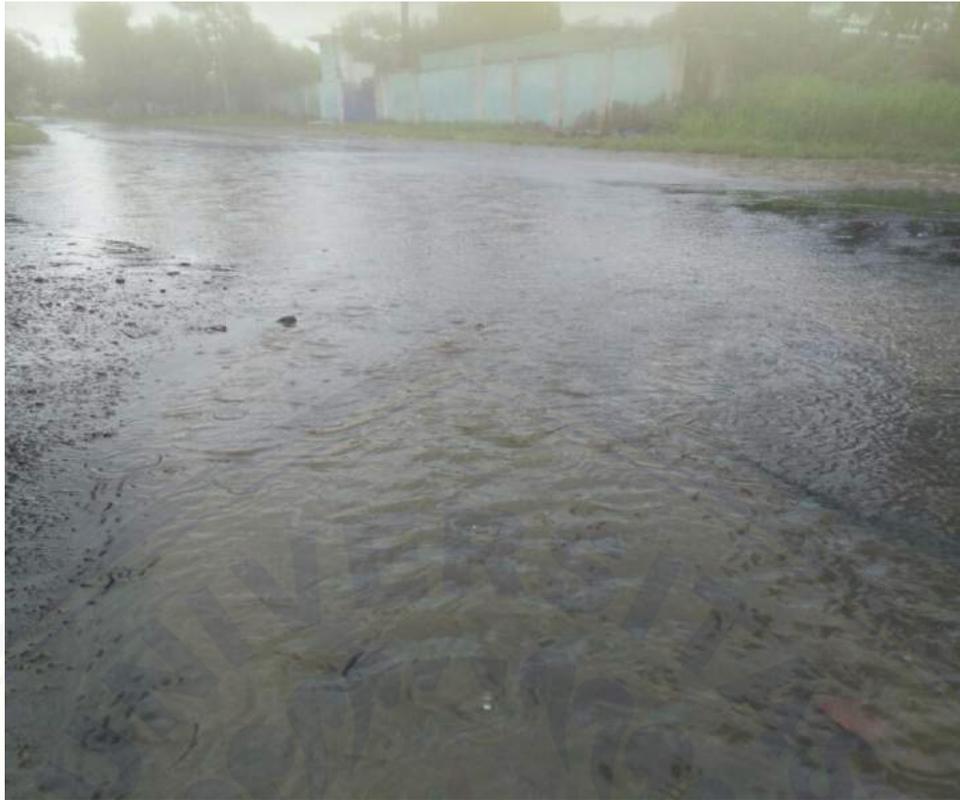
Genangan air pada badan jalan

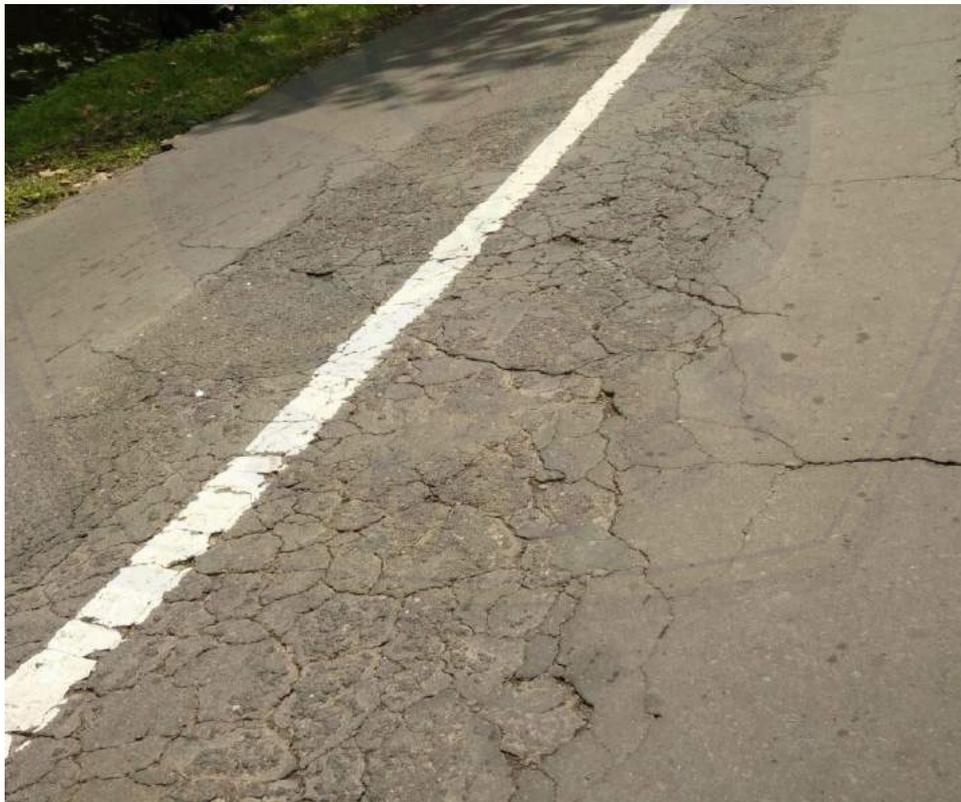
Kerusakan jenis tambalan galian utilitas yang mengakibatkan retakan pada badan jalan
