**PENENTUAN SKALA PRIORITAS PERBAIKAN JARINGAN
IRIGASI PADA SALURAN SEKUNDER DESA NOGOSARI
KECAMATAN RAMBIPUJI KABUPATEN JEMBER**

LAPORAN PROYEK AKHIR

Oleh:
ELITA DWI SAPUTRI
141903103008

UNIVERSITAS JEMBER

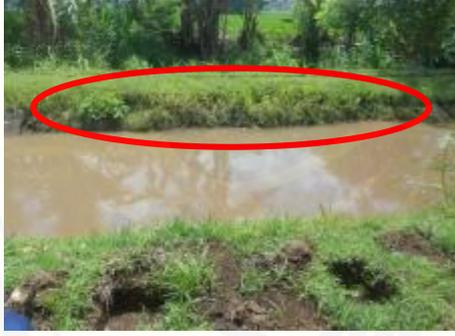
<p>RETAK <input type="checkbox"/></p> <p>TERKELUPAS <input type="checkbox"/></p> <p>BERLUBANG <Ø 0.04 m <input type="checkbox"/></p> <p>BERLUBANG >Ø 0.04 m <input checked="" type="checkbox"/></p> <p>ROBOH <input type="checkbox"/></p>	13	4

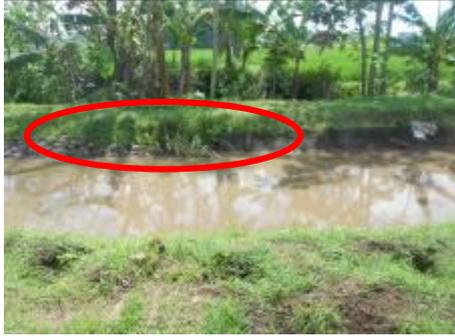
<p>RETAK <input type="checkbox"/></p> <p>TERKELUPAS <input type="checkbox"/></p> <p>BERLUBANG <Ø 0.04 m <input type="checkbox"/></p> <p>BERLUBANG >Ø 0.04 m <input checked="" type="checkbox"/></p> <p>ROBOH <input type="checkbox"/></p>	4	4
15

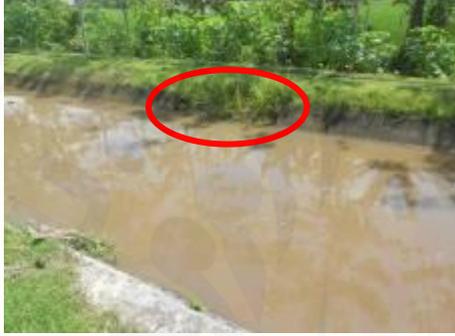
<p>RETAK <input type="checkbox"/></p> <p>TERKELUPAS <input type="checkbox"/></p> <p>BERLUBANG <Ø 0.04 m <input type="checkbox"/></p> <p>BERLUBANG >Ø 0.04 m <input checked="" type="checkbox"/></p> <p>ROBOH <input type="checkbox"/></p>	2	4
16

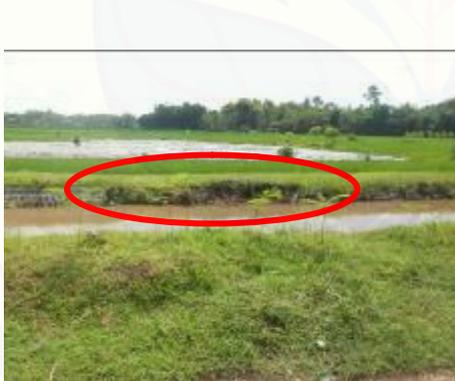
<p>RETAK <input type="checkbox"/></p> <p>TERKELUPAS <input type="checkbox"/></p> <p>BERLUBANG <Ø 0.04 m <input type="checkbox"/></p> <p>BERLUBANG >Ø 0.04 m <input checked="" type="checkbox"/></p> <p>ROBOH <input type="checkbox"/></p>	10	4
17

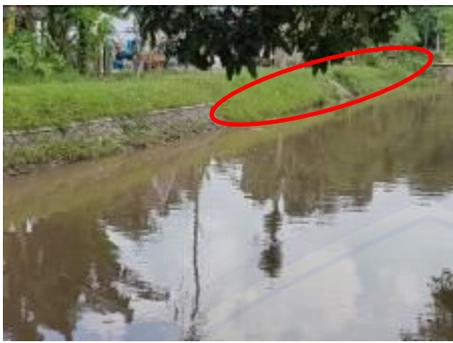
<p>RETAK <input type="checkbox"/></p> <p>TERKELUPAS <input type="checkbox"/></p> <p>BERLUBANG <Ø 0.04 m <input type="checkbox"/></p> <p>BERLUBANG >Ø 0.04 m <input checked="" type="checkbox"/></p> <p>ROBOH <input type="checkbox"/></p>	22	4
22

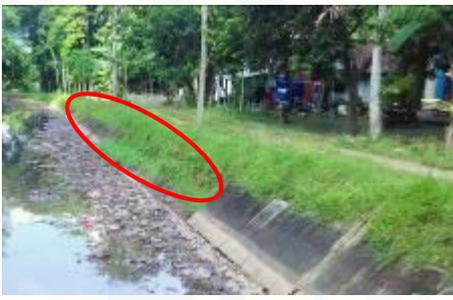
<p>RETAK <input type="checkbox"/></p> <p>TERKELUPAS <input type="checkbox"/></p> <p>BERLUBANG <Ø 0.04 m <input type="checkbox"/></p> <p>BERLUBANG >Ø 0.04 m <input checked="" type="checkbox"/></p> <p>ROBOH <input type="checkbox"/></p>	20	4
23

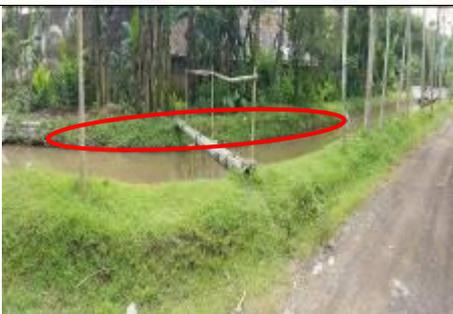
<p>RETAK <input type="checkbox"/></p> <p>TERKELUPAS <input type="checkbox"/></p> <p>BERLUBANG <Ø 0.04 m <input type="checkbox"/></p> <p>BERLUBANG >Ø 0.04 m <input checked="" type="checkbox"/></p> <p>ROBOH <input type="checkbox"/></p>	81	4
24

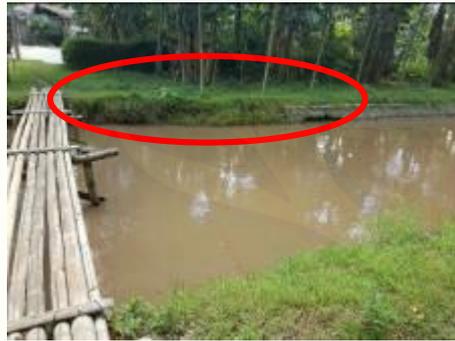
RETAK <input type="checkbox"/> TERKELUPAS <input type="checkbox"/> BERLUBANG <math>< \varnothing 0.04 \text{ m}</math> <input type="checkbox"/> BERLUBANG >math>> \varnothing 0.04 \text{ m}</math> <input checked="" type="checkbox"/> ROBOH <input type="checkbox"/>	2	Rusak Sedang
2

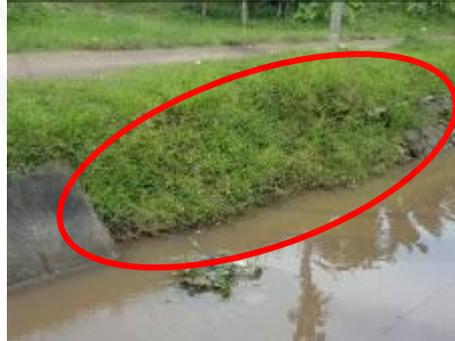
RETAK <input type="checkbox"/> TERKELUPAS <input type="checkbox"/> BERLUBANG <math>< \varnothing 0.04 \text{ m}</math> <input type="checkbox"/> BERLUBANG >math>> \varnothing 0.04 \text{ m}</math> <input checked="" type="checkbox"/> ROBOH <input type="checkbox"/>	2	Rusak Sedang
3		RETAK <input type="checkbox"/> TERKELUPAS <input type="checkbox"/>	2	Rusak Sedang

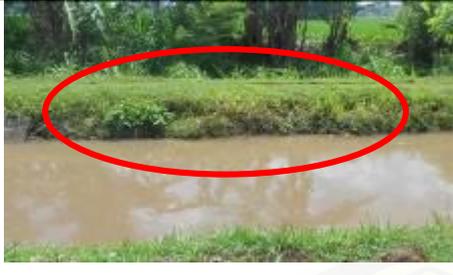
<p>BERLUBANG <math>\lt; \emptyset 0.04 \text{ m}</math> <input type="checkbox"/></p> <p>BERLUBANG >math>\gt; \emptyset 0.04 \text{ m}</math> <input checked="" type="checkbox"/></p> <p>ROBOH <input type="checkbox"/></p>			
4

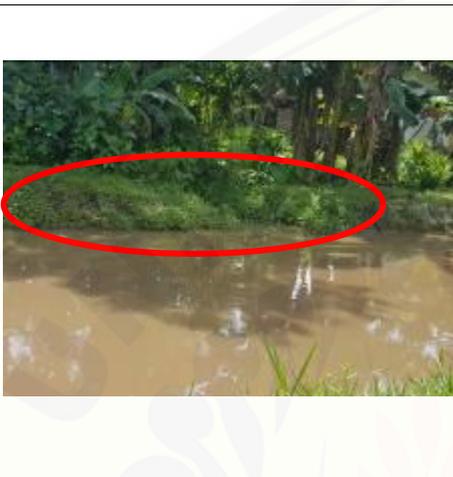
<p>RETAK <input type="checkbox"/></p> <p>TERKELUPAS <input type="checkbox"/></p> <p>BERLUBANG <math>\lt; \emptyset 0.04 \text{ m}</math> <input type="checkbox"/></p> <p>BERLUBANG >math>\gt; \emptyset 0.04 \text{ m}</math> <input checked="" type="checkbox"/></p> <p>ROBOH <input type="checkbox"/></p>	2		Rusak Sedang
5

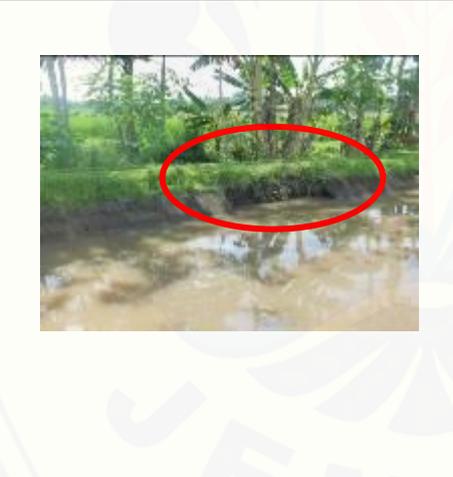
<p>RETAK <input type="checkbox"/></p> <p>TERKELUPAS <input type="checkbox"/></p> <p>BERLUBANG <math>\lt; \emptyset 0.04 \text{ m}</math> <input type="checkbox"/></p> <p>BERLUBANG >math>\gt; \emptyset 0.04 \text{ m}</math> <input checked="" type="checkbox"/></p> <p>ROBOH <input type="checkbox"/></p>	2		Rusak Sedang
6		<p>RETAK <input type="checkbox"/></p> <p>TERKELUPAS <input checked="" type="checkbox"/></p> <p>BERLUBANG <math>\lt; \emptyset 0.04 \text{ m}</math> <input type="checkbox"/></p> <p>BERLUBANG >math>\gt; \emptyset 0.04 \text{ m}</math> <input type="checkbox"/></p>	4		Baik

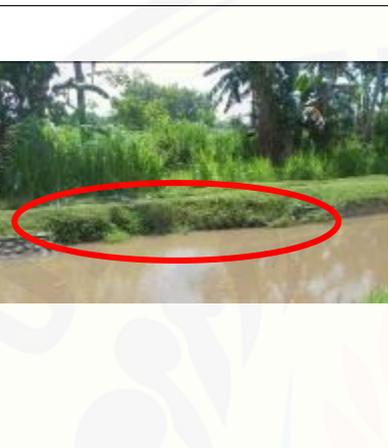
<p>RETAK <input type="checkbox"/></p> <p>TERKELUPAS <input type="checkbox"/></p> <p>BERLUBANG <math>< \varnothing 0.04 \text{ m}</math> <input type="checkbox"/></p> <p>BERLUBANG >math>> \varnothing 0.04 \text{ m}</math> <input type="checkbox"/></p> <p>ROBOH <input type="checkbox"/></p>	2 Rusak Sedang
8

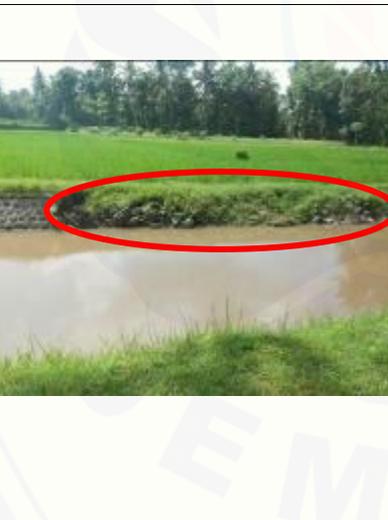
<p>RETAK <input type="checkbox"/></p> <p>TERKELUPAS <input type="checkbox"/></p> <p>BERLUBANG <math>< \varnothing 0.04 \text{ m}</math> <input type="checkbox"/></p> <p>BERLUBANG >math>> \varnothing 0.04 \text{ m}</math> <input checked="" type="checkbox"/></p> <p>ROBOH <input type="checkbox"/></p>	2 Rusak Sedang
9

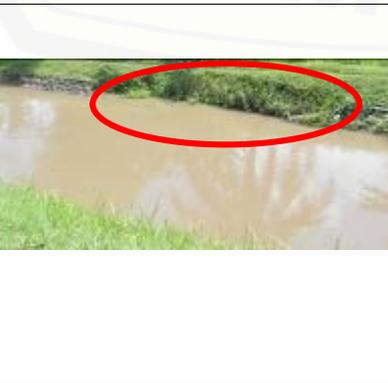
<p>RETAK <input type="checkbox"/></p> <p>TERKELUPAS <input type="checkbox"/></p> <p>BERLUBANG <math>< \varnothing 0.04 \text{ m}</math> <input type="checkbox"/></p> <p>BERLUBANG >math>> \varnothing 0.04 \text{ m}</math> <input checked="" type="checkbox"/></p> <p>ROBOH <input type="checkbox"/></p>	2 Rusak Sedang

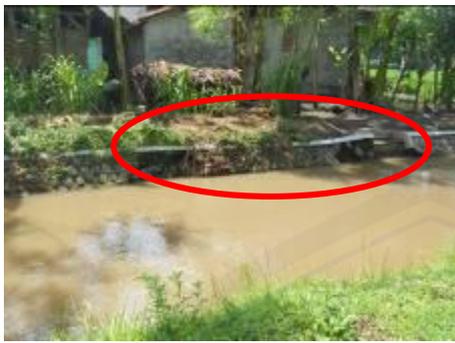
<p>RETAK <input type="checkbox"/></p> <p>TERKELUPAS <input type="checkbox"/></p> <p>BERLUBANG <Ø 0.04 m <input type="checkbox"/></p> <p>BERLUBANG >Ø 0.04 m <input checked="" type="checkbox"/></p> <p>ROBOH <input type="checkbox"/></p>	2	Rusak Sedang
11

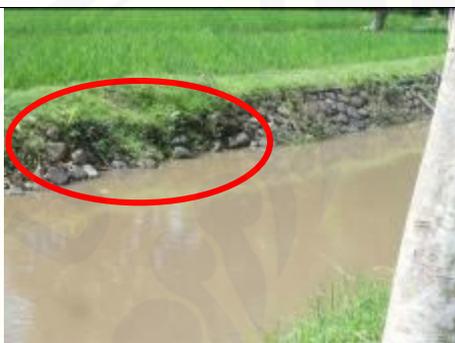
<p>RETAK <input type="checkbox"/></p> <p>TERKELUPAS <input type="checkbox"/></p> <p>BERLUBANG <Ø 0.04 m <input type="checkbox"/></p> <p>BERLUBANG >Ø 0.04 m <input checked="" type="checkbox"/></p> <p>ROBOH <input type="checkbox"/></p>	2	Rusak Sedang
12

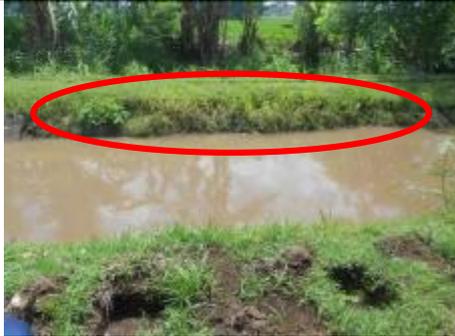
<p>RETAK <input type="checkbox"/></p> <p>TERKELUPAS <input type="checkbox"/></p> <p>BERLUBANG <math>< \varnothing 0.04 \text{ m}</math> <input type="checkbox"/></p> <p>BERLUBANG >math>> \varnothing 0.04 \text{ m}</math> <input checked="" type="checkbox"/></p> <p>ROBOH <input type="checkbox"/></p>	1	Rusak Berat
14

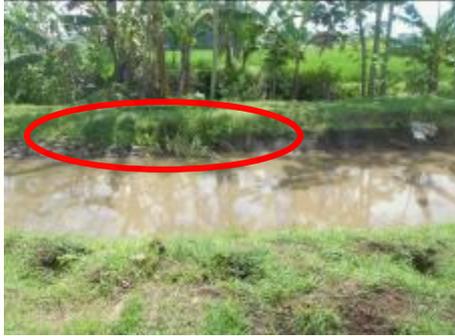
<p>RETAK <input type="checkbox"/></p> <p>TERKELUPAS <input type="checkbox"/></p> <p>BERLUBANG <math>< \varnothing 0.04 \text{ m}</math> <input type="checkbox"/></p> <p>BERLUBANG >math>> \varnothing 0.04 \text{ m}</math> <input checked="" type="checkbox"/></p> <p>ROBOH <input type="checkbox"/></p>	2	Rusak Sedang
15

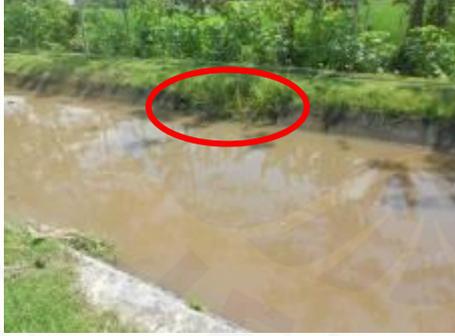
<p>RETAK <input type="checkbox"/></p> <p>TERKELUPAS <input type="checkbox"/></p> <p>BERLUBANG <math>< \varnothing 0.04 \text{ m}</math> <input type="checkbox"/></p> <p>BERLUBANG >math>> \varnothing 0.04 \text{ m}</math> <input checked="" type="checkbox"/></p> <p>ROBOH <input type="checkbox"/></p>	2	Rusak Sedang

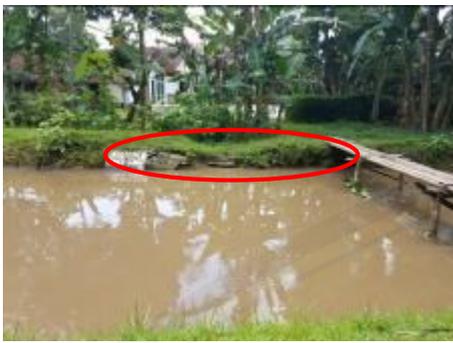
<p>RETAK <input type="checkbox"/></p> <p>TERKELUPAS <input type="checkbox"/></p> <p>BERLUBANG <math>< \varnothing 0.04 \text{ m}</math> <input type="checkbox"/></p> <p>BERLUBANG >math>> \varnothing 0.04 \text{ m}</math> <input checked="" type="checkbox"/></p> <p>ROBOH <input type="checkbox"/></p>	2	Rusak Sedang
21

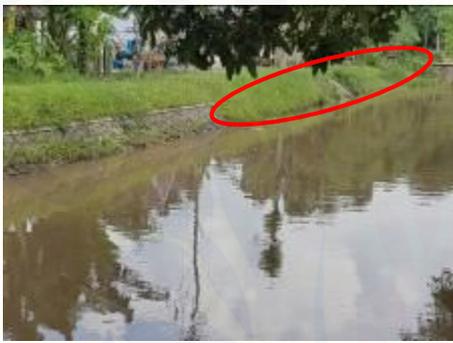
<p>RETAK <input type="checkbox"/></p> <p>TERKELUPAS <input type="checkbox"/></p> <p>BERLUBANG <math>< \varnothing 0.04 \text{ m}</math> <input type="checkbox"/></p> <p>BERLUBANG >math>> \varnothing 0.04 \text{ m}</math> <input checked="" type="checkbox"/></p> <p>ROBOH <input type="checkbox"/></p>	2	Rusak Sedang
22

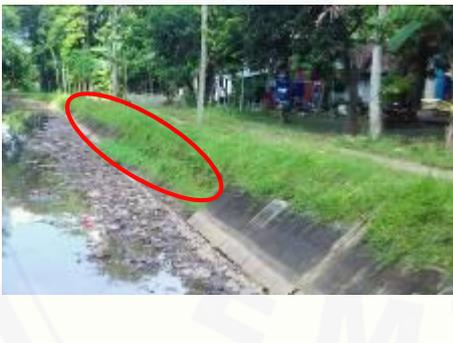
<p>RETAK <input type="checkbox"/></p> <p>TERKELUPAS <input checked="" type="checkbox"/></p> <p>BERLUBANG <math>< \varnothing 0.04 \text{ m}</math> <input type="checkbox"/></p> <p>BERLUBANG >math>> \varnothing 0.04 \text{ m}</math> <input type="checkbox"/></p> <p>ROBOH <input type="checkbox"/></p>	4	Baik

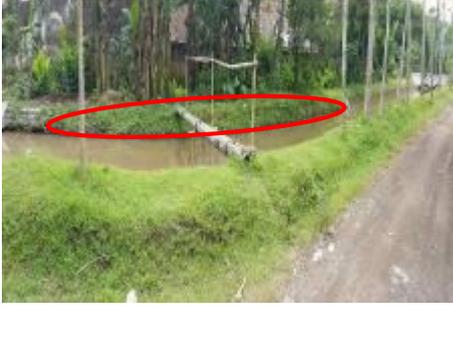
<p>RETAK <input type="checkbox"/></p> <p>TERKELUPAS <input type="checkbox"/></p> <p>BERLUBANG <math>< \varnothing 0.04 \text{ m}</math> <input type="checkbox"/></p> <p>BERLUBANG >math>> \varnothing 0.04 \text{ m}</math> <input type="checkbox"/></p>	1	Rusak Berat

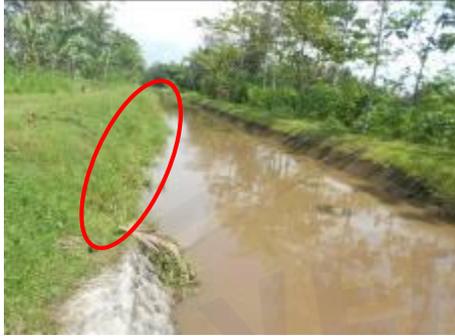
RETAK <input type="checkbox"/> TERKELUPAS <input type="checkbox"/> BERLUBANG <math>< \varnothing 0.04 \text{ m}</math> <input type="checkbox"/> BERLUBANG >math>> \varnothing 0.04 \text{ m}</math> <input type="checkbox"/> ROBOH <input checked="" type="checkbox"/>	1 Rusak Berat

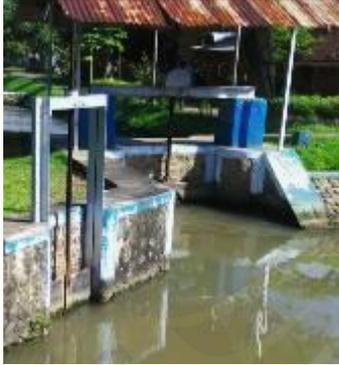
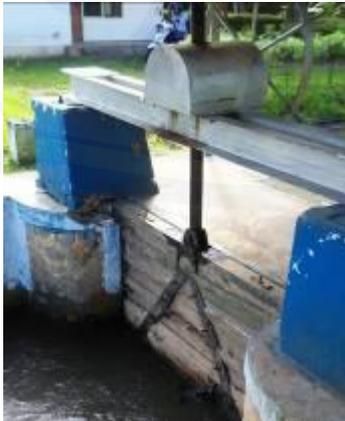
</div>	<p><input checked="" type="checkbox"/> P</p> <p><input type="checkbox"/> KPP</p> <p><input type="checkbox"/> KSP</p> <p><input type="checkbox"/> KDPA</p>	3	RUSAK SEDANG

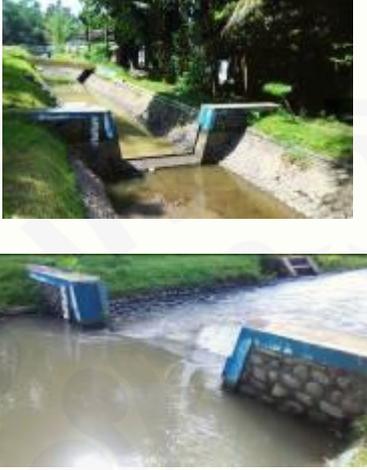
2	B.NO 1 terletak pada $-8^{\circ}14'55.6''$ Lintang Selatan $113^{\circ}33'54.8''$ Bujur Timur.	<input checked="" type="checkbox"/> PR <input type="checkbox"/> PU <input type="checkbox"/> KTS	3	Rusak Ringan

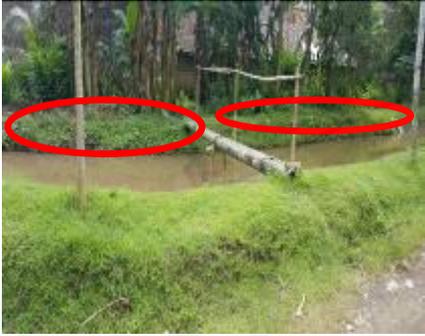
<p><input type="checkbox"/> KINERJA BAIK SEKALI >90%</p> <p><input type="checkbox"/> KINERJA BAIK (70%-90%)</p> <p><input checked="" type="checkbox"/> KINERJA SEDANG (55%-70%)</p> <p><input type="checkbox"/> KINERJA BURUK <55%</p>	<p>2</p>	<p>BAIK</p>
<p>3</p>	<p>Bangunan Nogosari 2 (B.NO 2) terletak pada 8°15'11.7"Lintang Selatan 113°33'53.5"Bujur Timur Bujur</p>

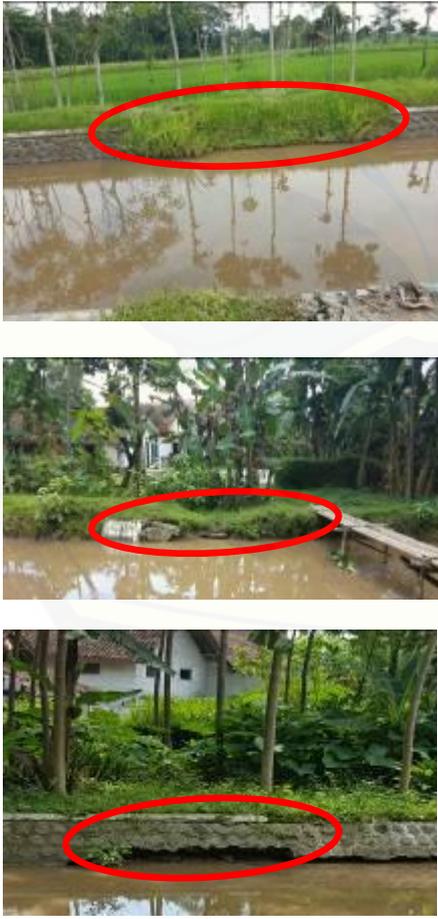
<p><input type="checkbox"/> KINERJA BAIK SEKALI >90%</p> <p><input checked="" type="checkbox"/> KINERJA BAIK (70%-90%)</p> <p><input type="checkbox"/> KINERJA SEDANG (55%-70%)</p> <p><input type="checkbox"/> KINERJA BURUK <55%</p>	<p>3</p>	<p>BAIK</p>

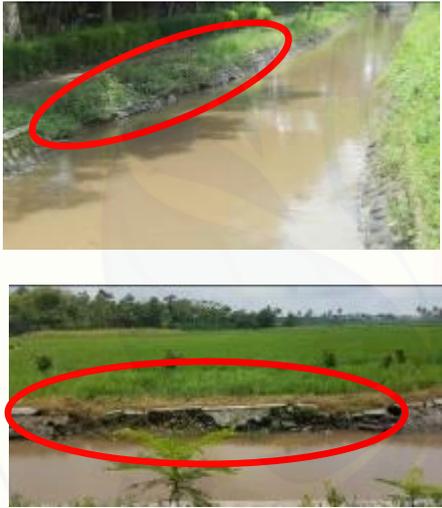
<p><input type="checkbox"/> KINERJA BAIK SEKALI >90%</p> <p><input checked="" type="checkbox"/> KINERJA BAIK (70%-90%)</p> <p><input type="checkbox"/> KINERJA SEDANG (55%-70%)</p> <p><input type="checkbox"/> KINERJA BURUK <55%</p>	<p>3</p>	<p>BAIK</p>

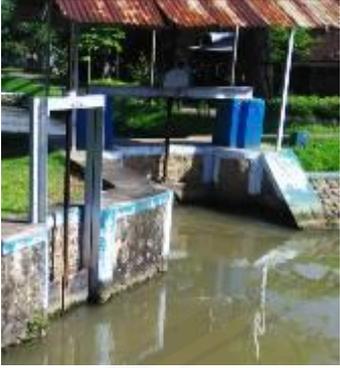
<input type="checkbox"/> Kebocoran 5%-20% <input type="checkbox"/> Kebocoran >20%		
<p>2</p>	<p>B.NO 1 terletak pada titik pada - 8°14'55.6" Lintang Selatan 113°33'54.8" Bujur Timur.</p>

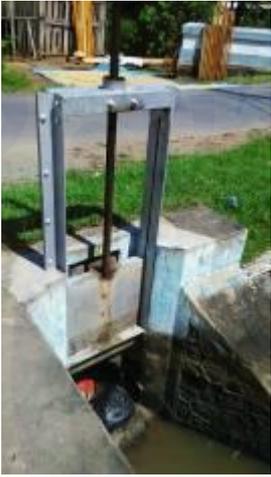
<input checked="" type="checkbox"/> Pintu Tertutup Rapat <input type="checkbox"/> Kebocoran Aliran <5% <input type="checkbox"/> Kebocoran 5%-20% <input type="checkbox"/> Kebocoran >20%	<p>4</p>	<p>BAIK</p>
<p>3</p>	<p>B.NO 2 terletak pada titik 8°15'11.7"Lintang Selatan 113°33'53.5"Bujur Timur</p>
