**STRATEGI PENANGANAN KERUSAKAN DAN ESTIMASI BIAYA  
PEMELIHARAAN RUAS JALAN SITUBONDO-BAJULMATI**

***HANDLING STRATEGY OF DAMAGE AND COST ESTIMATION OF  
SITUBONDO-BAJULMATI ROAD MAINTENANCE***

**SKRIPSI**

**UNIVERSITAS JEMBER**

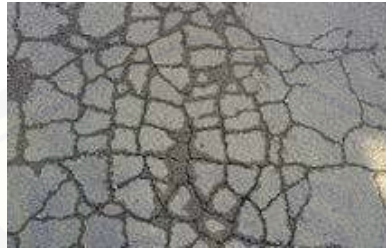
Lebar celah retak ialah sekitar 3mm dan saling berangkai membentuk kotak-kotak kecil yang menyerupai kulit buaya. Retak kulit buaya ialah retak lanjutan dari retak halus. Penyebab retak kulit buaya bisa jadi karena pelapukan permukaan, kualitas material yang kurang baik, adanya air yang masuk pada badan perkerasan jalan dan tentunya

tanah dasar kurang stabil. Jika tidak segera dilakukan penanganan akan menimbulkan lubang yang merupakan akibat dari pelepasan butir-butir perkerasan. Gambar 2.3 menggambarkan ciri-ciri retak kulit buaya, dapat dilihat berikut ini.

Gambar 2. 3 Retak kulit buaya  
(Sumber: dokumentasi pribadi)

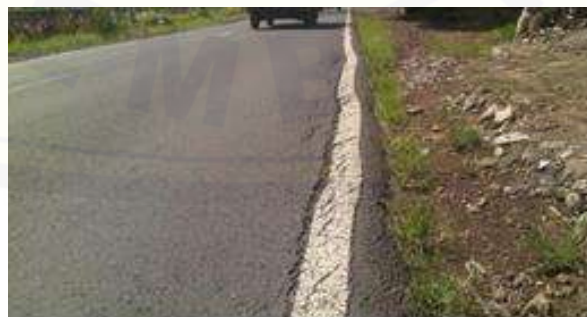
Disebut juga sebagai retak garis (*lane crack*) yang terjadi pada sisi tepi perkerasan/dekat bahu dan berbentuk retak memanjang (*longitudinal cracks*) dengan atau tanpa cabang yang mengarah ke bahu. Retak ini terjadi dikarenakan bahan dibawah retak pinggir kurang baik atau perubahan volume pada tanah dasar dan tumbuhnya akar tanaman di tepi perkerasan. Untuk lebih jelasnya, ciri-ciri retak pinggir dapat dilihat pada gambar 2.4.

Jika retak tidak segera dilakukan pemeliharaan, retak pinggir akan berkembang menjadi besar yang diikuti oleh pelepasan butir pada tepi retak.

Gambar 2. 4 Retak pinggir  
(Sumber: dokumentasi pribadi)

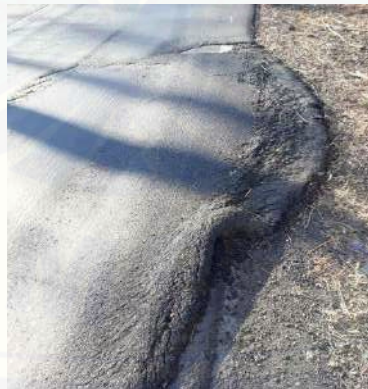
Kerusakan jembul terjadi setempat dengan atau tanpa retak yang kemungkinan penyebabnya ialah adanya pengembangan tanah dasar. Contoh kerusakan jembul dapat dilihat pada gambar 2.11

Gambar 2. 11 Kerusakan Jembul  
(Sumber: dokumentasi pribadi)

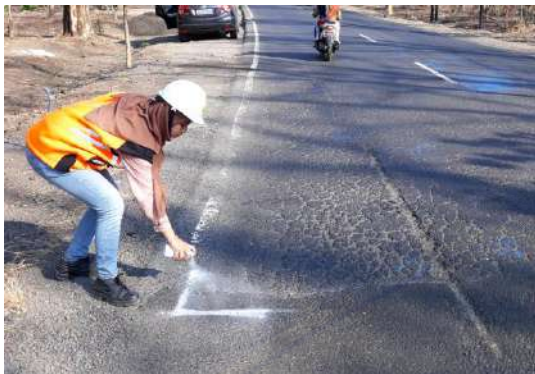
**Gambar 1** Penandaan jalan yang rusak dengan pilox  
Sumber : Dokumentasi pribadi

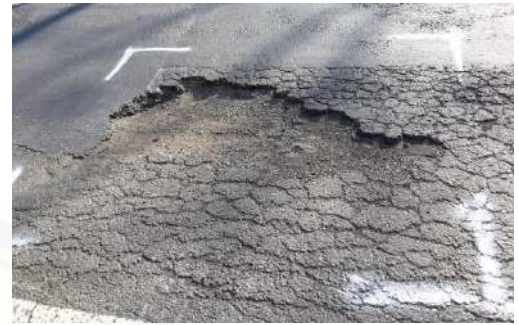
**Gambar 2.** Kerusakan jalan lubang Sta 238+625  
Sumber : Dokumentasi pribadi

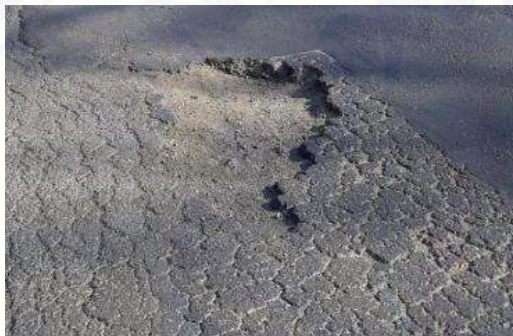
**Gambar 3.** Kerusakan jalan lubang Sta 238+625  
Sumber : Dokumentasi pribadi

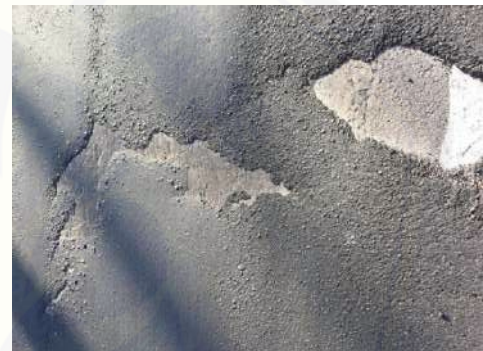
**Gambar 4.** Kerusakan jalan terkelupas Sta 240+900  
Sumber : Dokumentasi pribadi

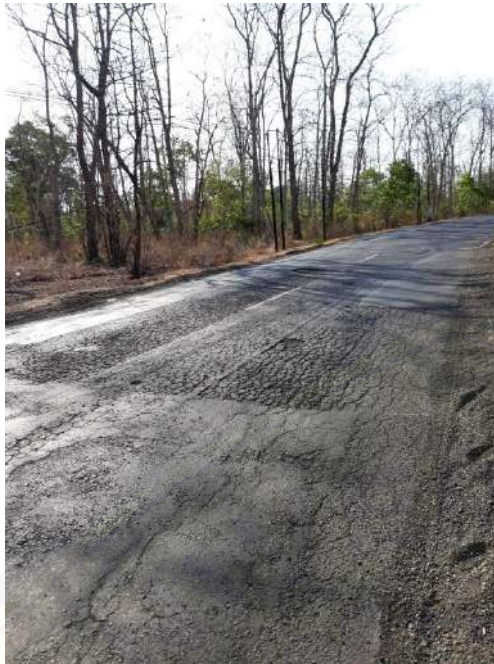
**Gambar 7. Kondisi ruas jalan 239+900**  
Sumber : Dokumentasi pribadi

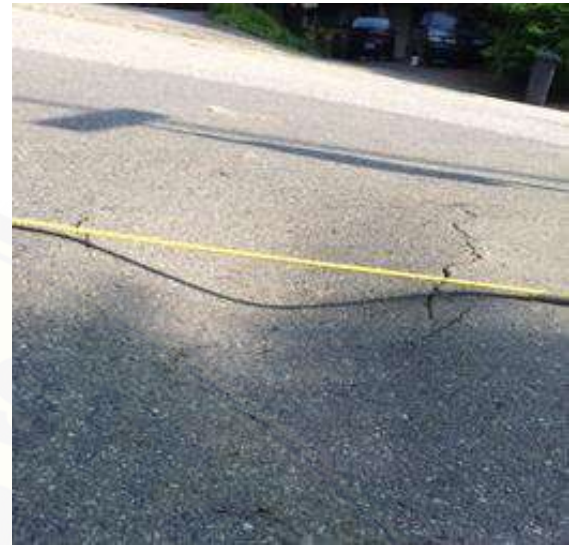
**Gambar 8. Kerusakan jalan ambles 242+825**  
Sumber : Dokumentasi pribadi

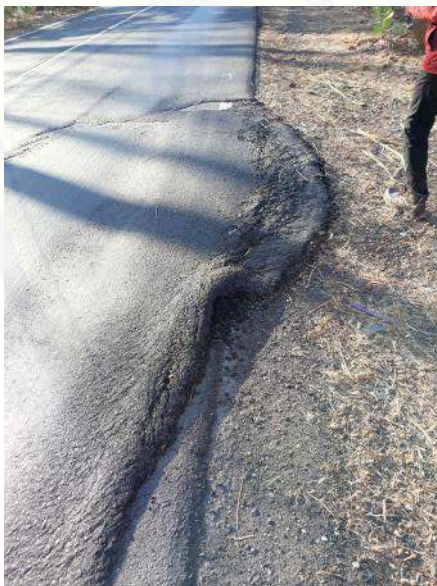
**Gambar 9. Kerusakan jalan kegemukan aspal sta 234+350**  
Sumber : Dokumentasi pribadi

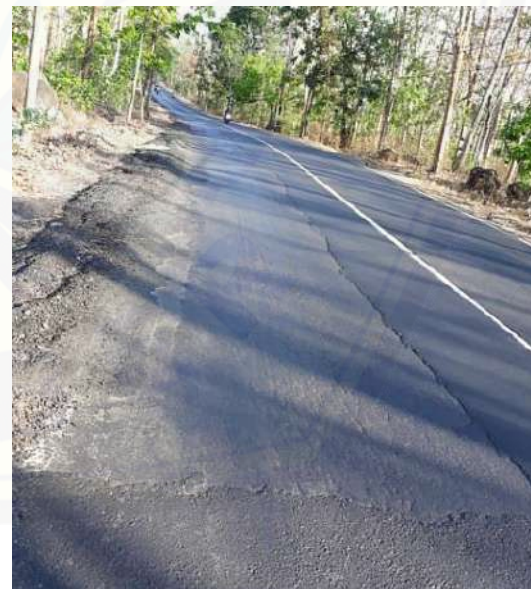
**Gambar 10. Kerusakan jalan kehilangan permukaan dan kegemukan aspal sta 234+325 – 234+350**  
Sumber : Dokumentasi pribadi

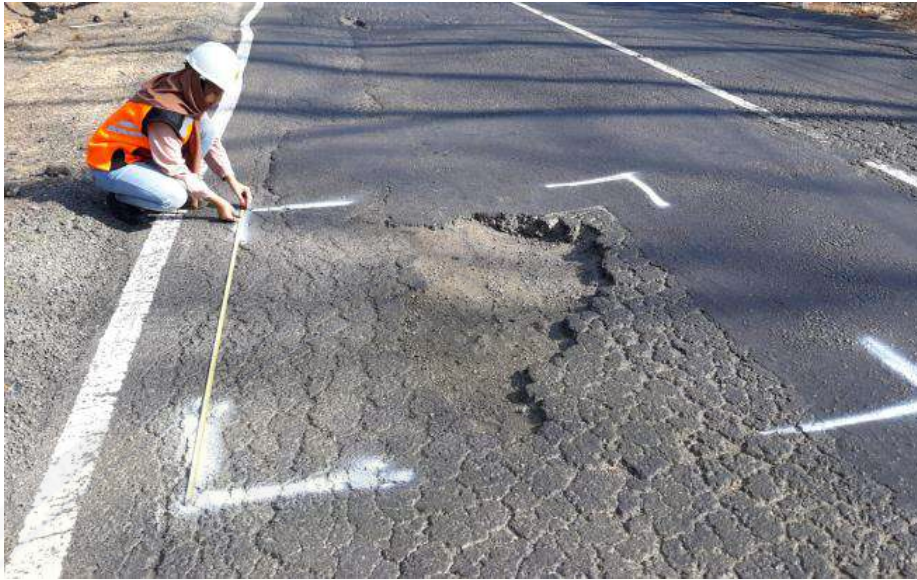
**Gambar 11. Pengukuran luas kerusakan jalan lubang di sta 238+625 menggunakan meteran**  
Sumber : Dokumentasi pribadi

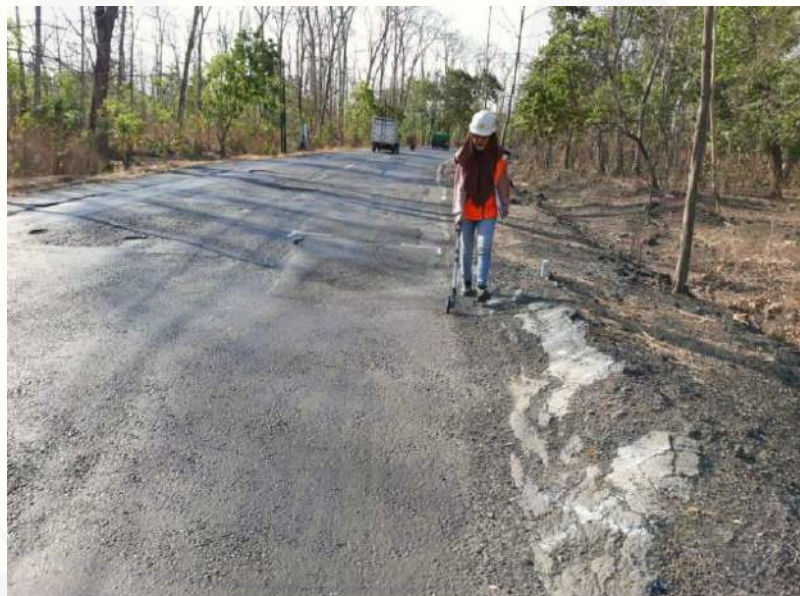
**Gambar 12. Pengukuran luas kerusakan jalan lubang di sta 239+900 menggunakan *walking distance***  
Sumber : Dokumentasi pribadi
