**PERBANDINGAN NILAI KERUSAKAN JALAN  
BERDASARKAN PENGAMATAN METODE PCI  
(*Pavement Condition Index*) DAN METODE IRI  
(*International Roughness Index*) PADA JALAN  
KELAS II DI KABUPATEN LUMAJANG**

**SKRIPSI**

**DEVITA SARI**

**PROGRAM STUDI S1 TEKNIK SIPIL  
JURUSAN TEKNIK SIPIL  
FAKULTAS TEKNIK  
UNIVERSITAS JEMBER  
2019**

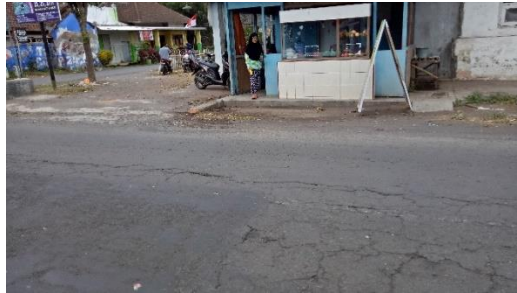
Perpindahan permanen secara lokal dan memanjang dari permukaan perkerasan yang disebabkan oleh beban lalu-lintas. Ketika lalu-lintas mendorong perkerasan, maka akan timbul gelombang dipermukaannya. Kerusakan jalan sungkur dapat dilihat pada Gambar 2.4

Gambar 2.4 Kerusakan jalan sungkar (*shoving*)  
(Sumber: Dokumentasi Pribadi)

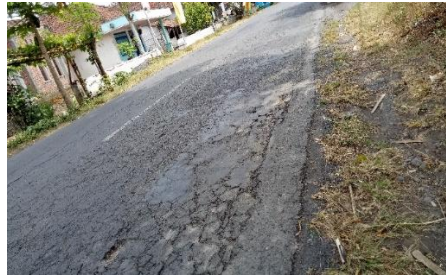
Gerakan ke atas lokal dari perkerasan akibat pengembangan dari tanah dasar atau dari bagian struktur perkerasannya. Pengembangan dapat dikarakteristikan dengan gerakan perkerasan aspal, dengan panjang gelombang  $> 3\text{m}$ . Dapat dilihat pada Gambar 2.5

Gambar 2.5 Kerusakan jalan mengembang (*swell*)  
(Sumber: Dokumentasi Pribadi)

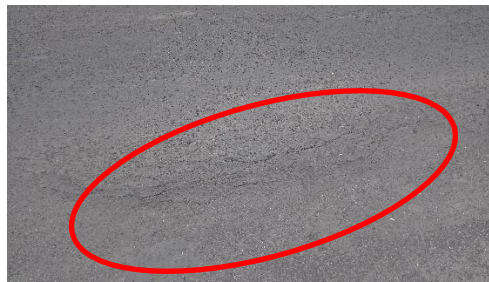
Benjol merupakan gerakan atau perpindahan ke atas, yang sifatnya lokal dan kecil, dari permukaan perkerasan aspal. Sedangkan, turun merupakan gerakan ke bawah dari permukaan perkerasan (Shahin, 1994). Benjol dan turun dapat dilihat pada Gambar 2.6

Gambar 2.6 Benjol dan turun (*bump and sags*)  
(Sumber: Dokumentasi Pribadi)

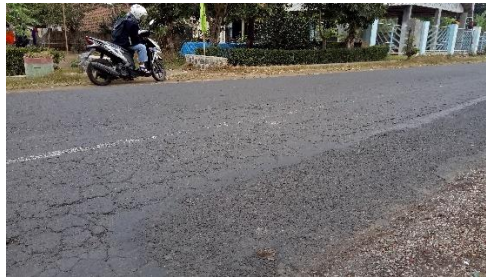
Lebar celah retak  $\geq 3$  mm dan saling berangkai membentuk serangkaian kotak-kotak kecil yang menyerupai kulit buaya atau kawat untuk kandang ayam. Umumnya daerah dimana terjadi retak kuliat buaya tidak luas. Jika daerah terjadi retak kulit buaya luas, mungkin hal ini disebabkan oleh repetisi beban lalu lintas yang melampaui beban yang dapat dipikul oleh lapisan permukaan tersebut. Retak kulit buaya dapat dilihat pada Gambar 2.7

Gambar 2.7 Retak kulit buaya (*alligator cracks*)  
(Sumber: Dokumentasi Pribadi)

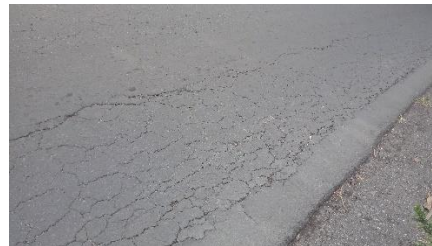
Retak berbentuk memanjang pada perkerasan jalan dapat terjadi dalam bentuk tunggal atau berderet yang sejajar. Retakan ini disebabkan oleh beban dan bukan beban. Dapat dilihat pada Gambar 2.8

Gambar 2.8 Retak memanjang (*longitudinal crack*)  
(Sumber: Dokumentasi Pribadi)

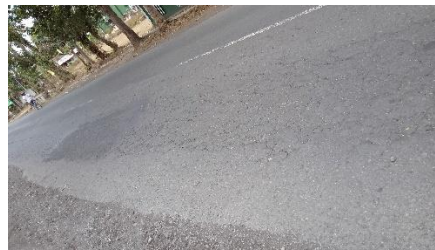
Kerusakan ini terjadi pada lapisan tambahan (*overlay*), dapat berbentuk memanjang (*longitudinal cracks*), diagonal (*diagonal cracks*), melintang (*transverse cracks*), ataupun kotak (*blocks cracks*) yang menggambarkan pola retakan perkerasan dibawahnya. Retak ini dapat terjadi bila retak pada perkerasan lama tidak diperbaiki secara benar sebelum pekerjaan pelapisan ulang (*overlay*) dilakukan. Retak reflektif dapat dilihat pada Gambar 2.11

Gambar 2.11 Retak reflektif sambungan (*joint reflection cracks*)  
(Sumber: Dokumentasi Pribadi)

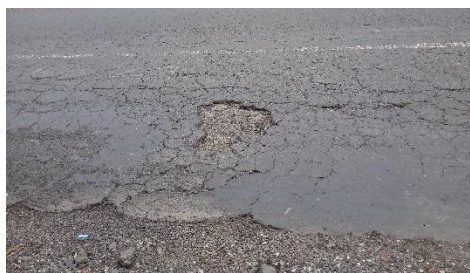
Retak ini disebut juga dengan retak garis (*lane cracks*) dimana terjadi pada sisi tepi perkerasan/ dekat bahu dan berbentuk retak memanjang (*longitudinal cracks*) dengan atau tanpa cabang yang mengarah ke bahu. Retak ini dapat terdiri atas beberapa celah yang saling sejajar. Kerusakan retak pinggir dapat dilihat pada Gambar 2.14

Gambar 2.14 Retak pinggir (*edge cracking*)  
(Sumber: *Dokumentasi Pribadi*)

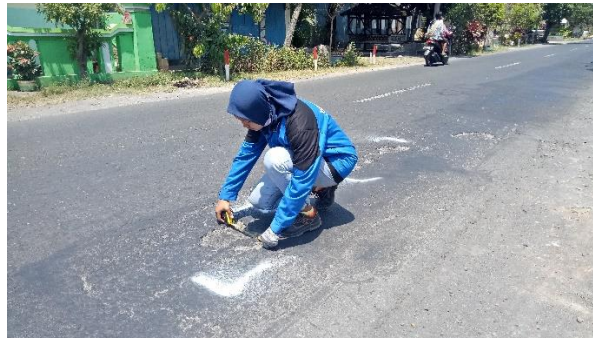
Gambar 2. Pengukuran keamblesan jalan  
Sumber : dokumentasi pribadi

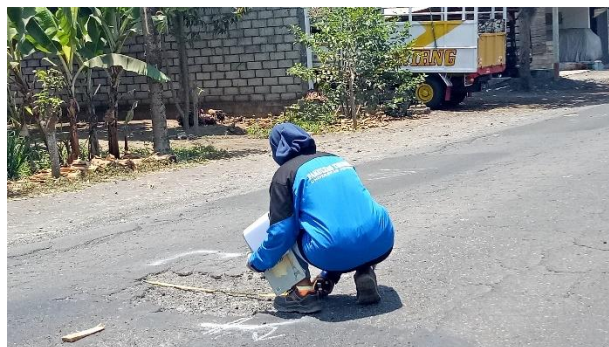
Gambar 3. Pengukuran lubang jalan  
Sumber ; dokumentasi pribadi

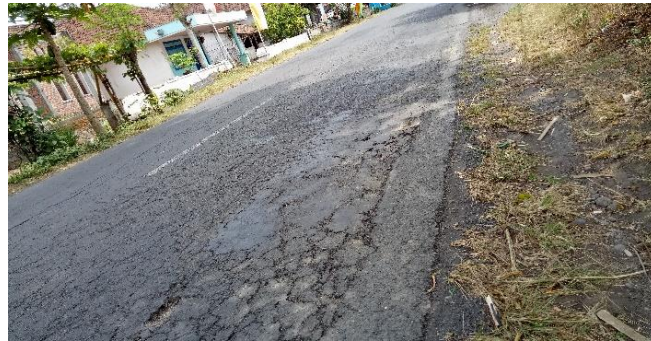
Gambar 5. Pelapukan retak kulit buaya  
Sumber : dokumentasi pribadi
