**ANALISIS TINGKAT KERUSAKAN DAN ESTIMASI BIAYA  
PEMELIHARAAN BANGUNAN GEDUNG RUSUNAWA  
PUTRI UNIVERSITAS JEMBER**

**TUGAS AKHIR**

**PROGRAM STUDI STRATA 1 TEKNIK SIPIL  
JURUSAN TEKNIK SIPIL  
FAKULTAS TEKNIK  
UNIVERSITAS JEMBER  
2021**

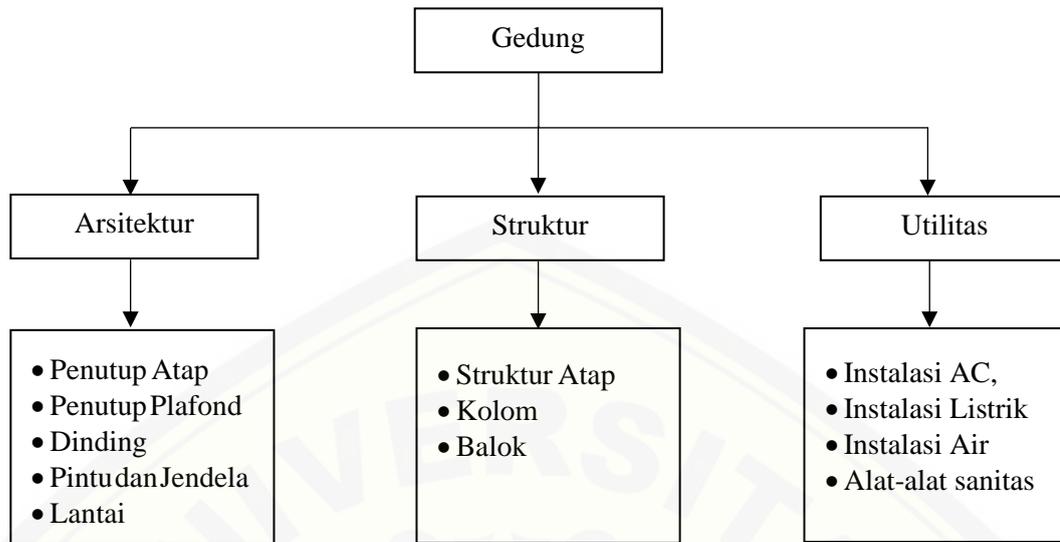
Gambar 2.1 Klasifikasi Pekerjaan Pemeliharaan Bangunan Gedung

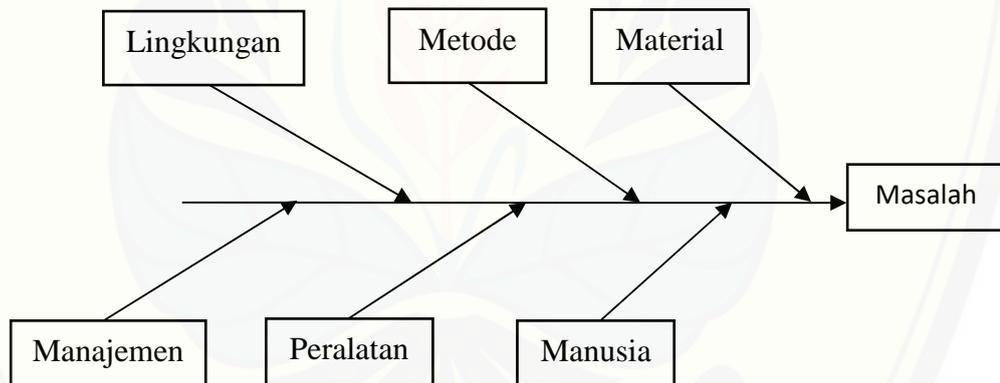
- 2) Menuliskan penyebab utama dalam kotak yang dihubungkan ke arah garis panah utama.

Gambar 2.3 Analisis Penyebab Utama Dengan *Fishbone Diagram*  
(Sumber: Gea Gita Rismahardi, 2012)

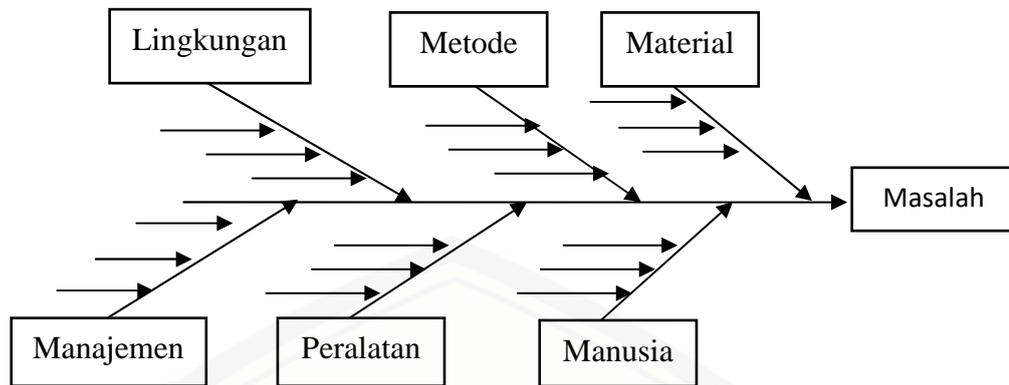
- 3) Menuliskan penyebab kecil di sekitar penyebab utama dan menghubungkannya dengan penyebab utama.

Gambar 2.4 Analisis Penyebab Kecil dengan *Fishbone Diagram*  
(Sumber: Gea Gita Rismahardi, 2012)

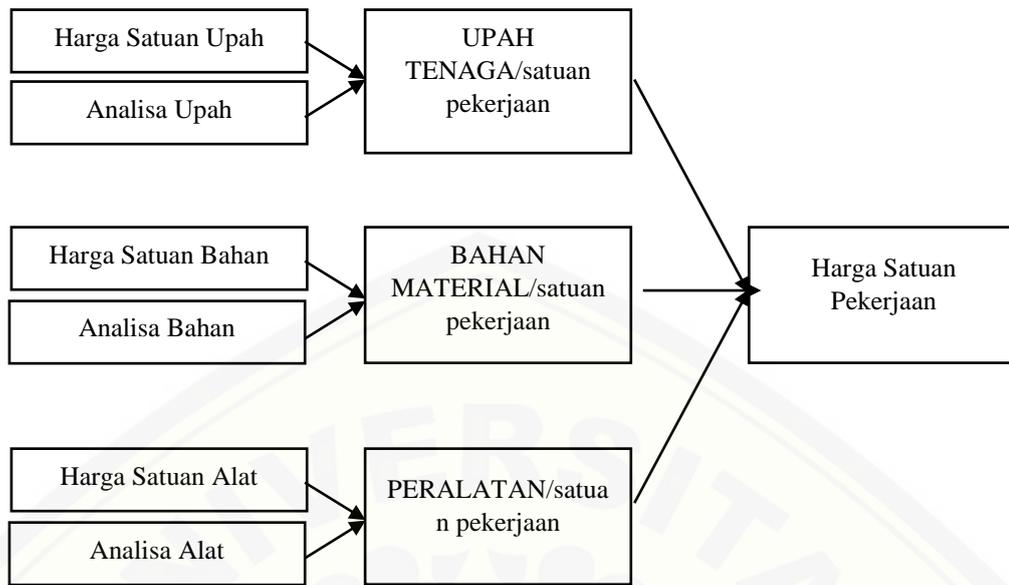
Yang dimaksud dengan harga satuan pekerjaan adalah jumlah harga bahan dan upah tenaga kerja berdasarkan perhitungan analisis. Menurut Ibrahim (1993) dalam bukunya *Rencana dan Estimate Real of Cost*. Harga satuan pekerjaan adalah suatu cara perhitungan harga satuan pekerjaan konstruksi yang dijabarkan dalam perkalian kebutuhan bahan bangunan, upah kerja, dan peralatan dengan harga bahan bangunan, standar pengupahan pekerja dan harga sewa / beli peralatan untuk menyelesaikan per satuan pekerjaan konstruksi. Ditunjukkan dengan skema sebagai berikut:

Gambar 2.5 Skema Harga Satuan Pekerjaan  
(Sumber: Ibrahim, Rencana *Estimate Real of Cost*, 1993)

Dalam skema tersebut, didapatkan rumus sebagai berikut :

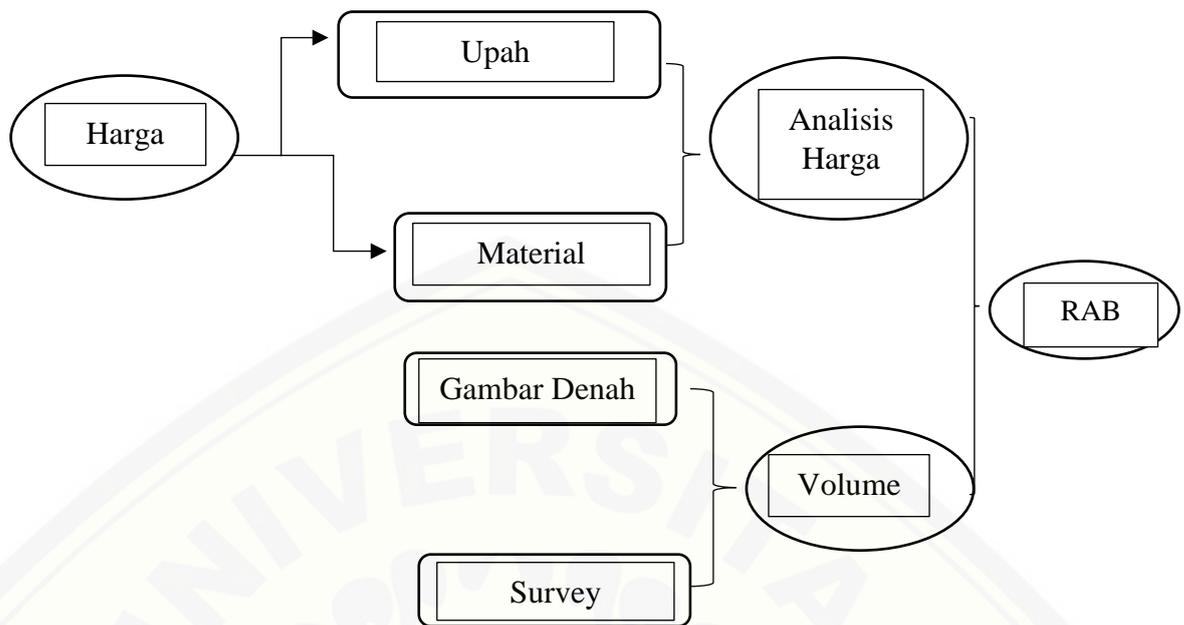
Adapun dibawah ini merupakan skema penyusunan Rencana Anggaran Biaya (RAB) :

Gambar 2.6 Skema Penyusunan Rencana Anggaran Biaya (RAB)

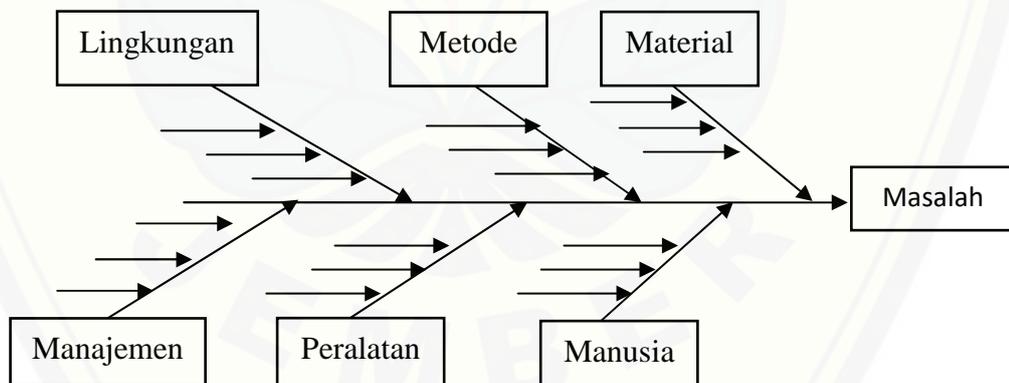
1. Membuat kerangka *Fishbone Diagram*.
2. Menentukan masalah yang akan diidentifikasi.
3. Menentukan kelompok penyebab masalah.
4. Menemukan penyebab pada masing masing kategori/ kelompok penyebab dengan teknik diskusi (brainstorming).
5. Setelah masalah dan penyebab penyebabnya diketahui, *Fishbone Diagram* dapat digambarkan.

Gambar 3.3 Gambar *FishBone Diagram*

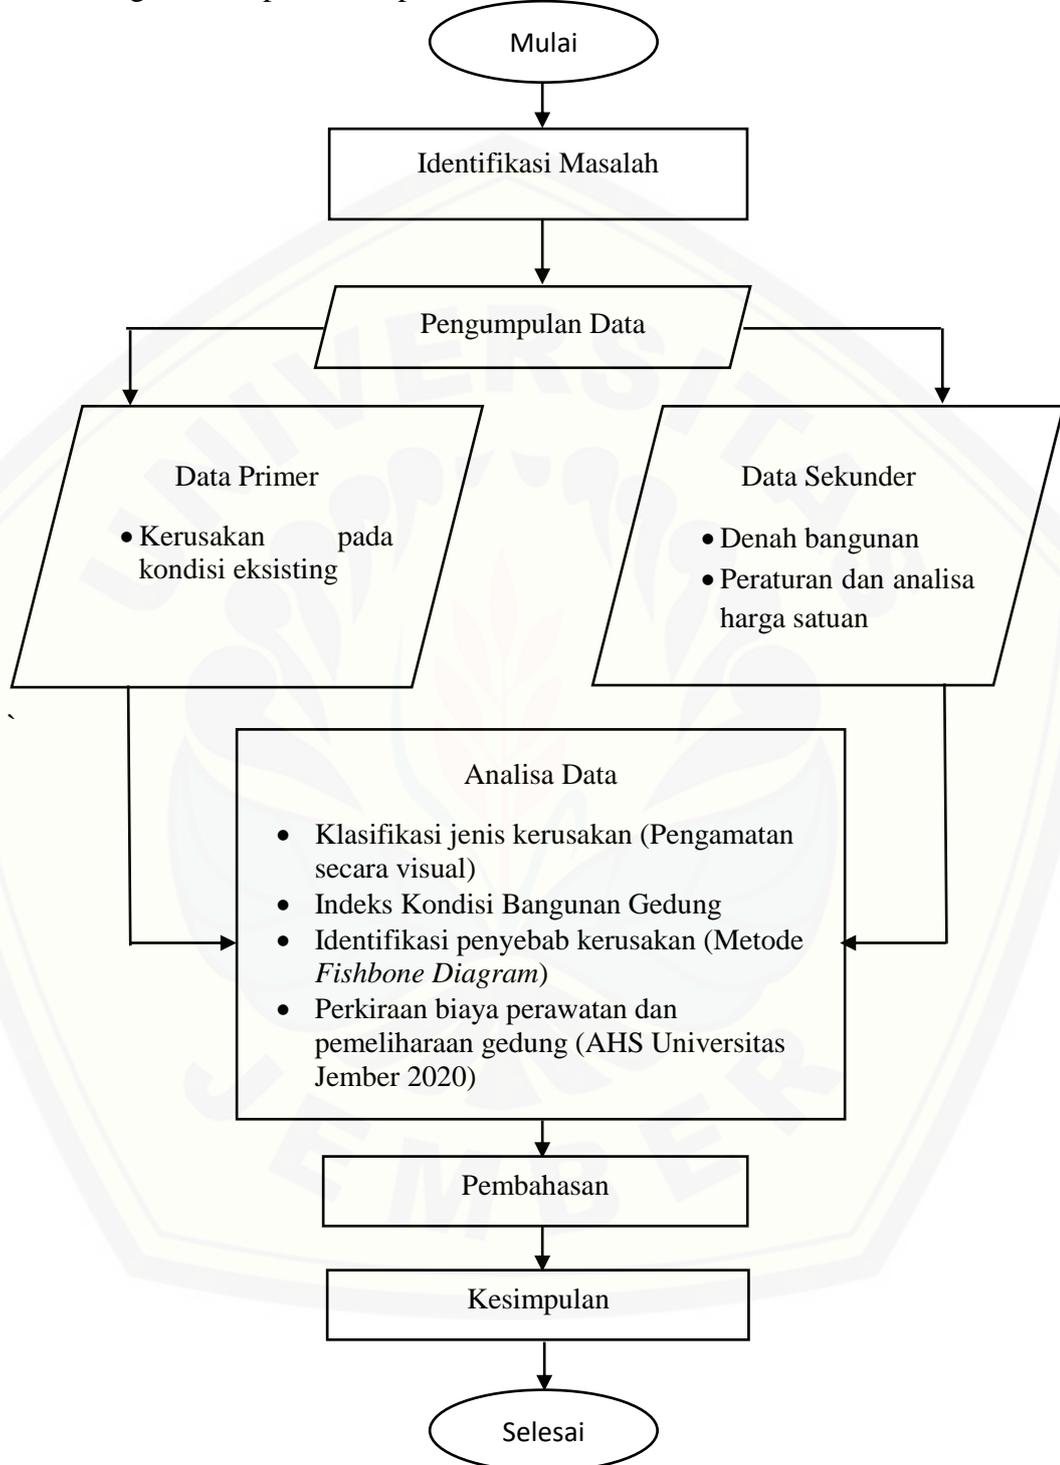
Diagram alir penelitian pada Gambar 3.4

Gambar 3.4 Alur Penelitian
