## BAB 4. HASIL DAN PEMBAHASAN

### 4.1 Gambaran Umum Stasiun Indro

#### 4.3 Kondisi Eksisting Stasiun Indro Berdasarkan SPM PM No. 63 Tahun 2019

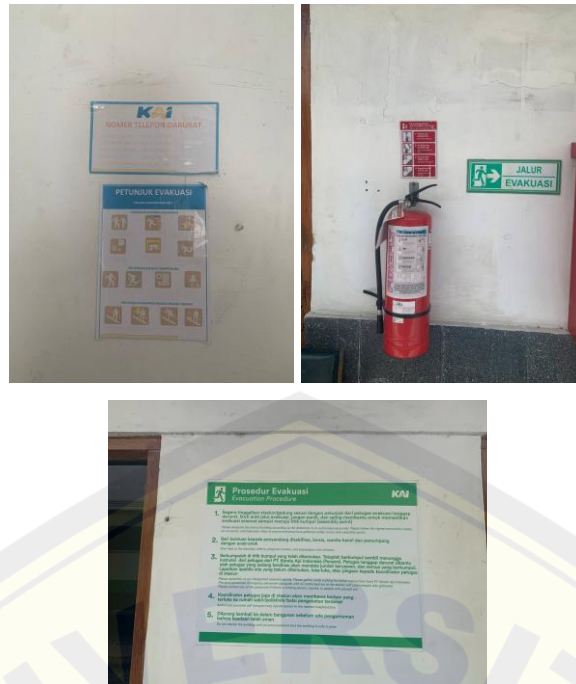
Gambar 4. 8 Kondisi Eksisting Informasi dan Fasilitas Keselamatan di Stasiun Indro  
(Sumber: Hasil Analisis, 2026)

Jumlah APAR di Stasiun Indro tersedia empat unit yang telah dilengkapi dengan informasi masa kedaluwarsa, adapun rincian APAR tiga unit berkapasitas 6 kg yang berada di area koridor serta satu unit berkapasitas 10 kg berada di ruang petugas, namun pada area ruang tunggu belum tersedia APAR. Kemudian, pada penanda jalur evakuasi dan informasi nomor telepon darurat tidak menyebar secara merata hanya berada di dua lokasi, yaitu koridor dan ruang tunggu, tetapi petunjuk evakuasi dan informasi nomor darurat yang berada di ruang tunggu tidak terbaca dengan baik karena warna cetaknya memudar dan ukurannya yang kecil. Dapat dilihat pada Gambar 4.8 hal ini mengakibatkan informasi dan fasilitas keselamatan tidak sesuai dengan peraturan yang ada.

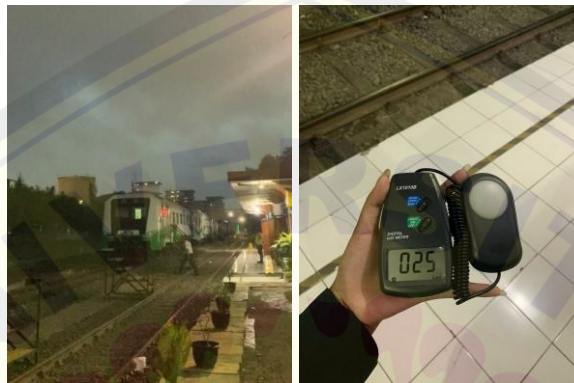
Gambar 4. 10 Kondisi Eksisting Lampu Penerangan dan Tingkat Pencahayaan Pada Aspek Keselamatan (Sumber: Hasil Analisis, 2026)

Tingkat pencahayaan di Stasiun Indro pada area pemeriksaan tiket (*boarding pass*), jalur evakuasi, serta akses keluar-masuk berada di bawah batas minimal 200 lux yang telah ditetapkan. Kurangnya penerangan yang memadai ini pada aspek keselamatan dapat meningkatkan risiko terjadinya insiden atau cedera fisik bagi pengguna jasa maupun petugas stasiun. Dapat dilihat pada Gambar 4.10 hal ini mengakibatkan lampu penerangan pada aspek keselamatan tidak sesuai dengan peraturan yang ada.

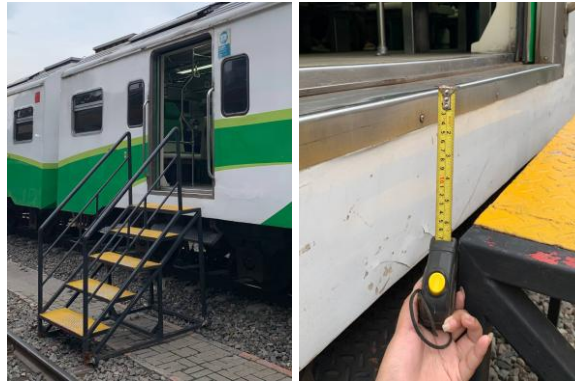
Gambar 4. 11 Kondisi Eksisting Peron di Stasiun Indro (Sumber: Hasil Analisis. 2026)

Stasiun Indro belum dilengkapi sarana peron sesuai dengan regulasi, sehingga mobilitas penumpang di Stasiun Indro didukung oleh penggunaan tangga bantu yang terdapat perbedaan tinggi 17 cm antara lantai tangga dengan lantai kereta. Permukaan pada tangga tidak licin dan jarak antara tepi tangga dan badan kereta masih dalam batas aman untuk anak-anak. Namun, bagi penumpang penyandang disabilitas yang menggunakan kursi roda atau tongkat proses naik ke kereta menjadi sulit karena tidak tersedia alat bantu khusus di Stasiun Indro. Dalam kondisi tersebut, petugas biasanya membantu dengan cara mengangkat atau menggendong penumpang disabilitas saat masuk ke dalam kereta. Dapat dilihat pada Gambar 4.11 hal ini mengakibatkan peron tidak sesuai dengan peraturan yang ada.

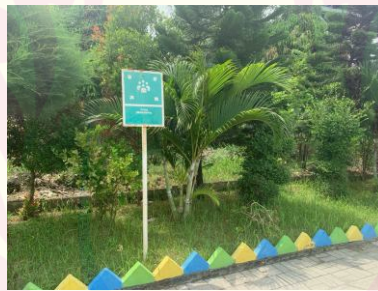
Gambar 4. 12 Kondisi Eksisting Assembly Point/Titik Berkumpul di Stasiun Indro (Sumber: Hasil Analisis, 2026)

Terdapat satu area titik kumpul darurat untuk keperluan evakuasi yang terletak di dekat akses keluar-masuk. Penempatan titik kumpul didukung oleh penanda visual yang mudah dikenali sehingga dapat terlihat dengan jelas oleh pengguna stasiun. Dapat dilihat pada Gambar 4.12 *assembly point*/titik berkumpul telah sesuai dengan peraturan yang ada.

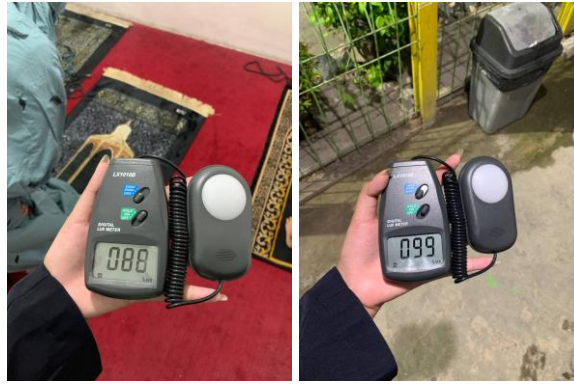
Gambar 4. 14 Kondisi Eksisting Lampu Penerangan dan Tingkat Pencahayaan  
 Pada Aspek Keamanan di Stasiun Indro (Sumber: Hasil Analisis, 2026)

Tingkat pencahayaan di Stasiun Indro pada area sekitar toilet, musholla, loket, dan koridor berada di bawah batas minimal 200 lux yang telah ditetapkan. Kurangnya penerangan yang memadai ini pada aspek keamanan dapat meningkatkan potensi terjadinya tindak kriminal atau gangguan keamanan selama kegiatan operasional di Stasiun Indro. Dapat dilihat pada Gambar 4.14 hal ini mengakibatkan lampu penerangan pada aspek keamanan tidak sesuai dengan peraturan yang ada.

(a) (b)  
 (a) Intensitas cahaya di musholla  
 (b) Intensitas cahaya di area toilet

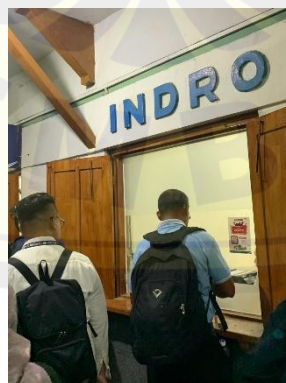
Gambar 4. 15 Pelayanan Tiket Manual di Stasiun Indro (Sumber: Hasil Analisis, 2026)

Penjualan tiket di Stasiun Indro saat ini dikelola melalui loket tiket manual dengan pendampingan petugas, namun fasilitas *vending machine* serta papan informasi mengenai tata cara pembelian dan *top up* tiket belum tersedia. Meskipun demikian, kinerja petugas dalam melayani transaksi telah memenuhi standar efisiensi waktu yang telah ditetapkan yaitu di bawah 180 detik per transaksi. Terkait informasi ketersediaan tempat duduk pada layanan KA *Commuter Line* Sindro disampaikan secara lisan oleh petugas dan melalui aplikasi resmi KAI berupa “Pemilihan Kursi Tidak Tersedia Untuk Kereta Ini” bahwa kereta tersebut tidak memberikan jaminan tempat duduk bagi seluruh penumpang. Dapat dilihat pada Gambar 4.15 bahwa hanya terdapat pelayanan tiket manual pada aspek kehandalan tidak sesuai dengan peraturan yang ada.

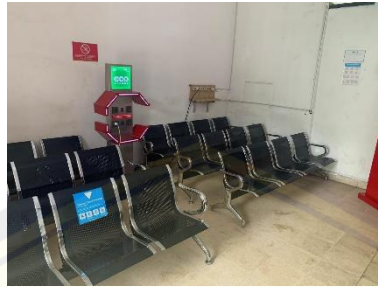
Gambar 4. 17 Area/Ruang Tunggu di Stasiun Indro (Sumber: Hasil Analisis, 2026)

Kondisi ruang tunggu di Stasiun Indro masih tergolong terbatas dari segi luas dan kapasitas. Luas ruang tunggu sebesar 20 m<sup>2</sup> dengan kapasitas maksimum sebanyak 33 penumpang berdasarkan standar kepadatan 0,6 m<sup>2</sup> per orang, serta didukung ketersediaan 28 kursi sehingga perhitungan tersebut ruang tunggu masih dapat menampung pengguna selama jumlah penumpang tidak melebihi kapasitas. Pada waktu tertentu dapat terjadi peningkatan jumlah penumpang di ruang tunggu yang

menyebabkan ruang tunggu tidak mampu menampung seluruh pengguna secara optimal sehingga menimbulkan kepadatan. Kondisi ini menyebabkan kenyamanan penumpang menjadi berkurang, serta membatasi ruang gerak pengguna selama menunggu keberangkatan. Dapat dilihat pada Gambar 4.17 area/ruang tunggu telah sesuai dengan peraturan yang ada.

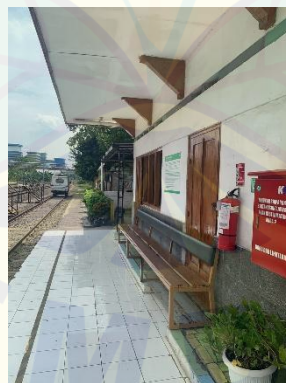
Gambar 4. 18 Area Boarding Pass di Stasiun Indro (Sumber: Hasil Analisis, 2026)

*Area boarding pass* di Stasiun Indro juga memiliki luas sebesar 4,8 m<sup>2</sup> dengan dengan kapasitas maksimum terbanyak 8 penumpang berdasarkan standar kepadatan 0,6 m<sup>2</sup> per orang serta didukung ketersediaan satu kursi Panjang yang dapat diisi 8 – 10 penumpang. Pada hasil observasi di lapangan, sering terjadi penumpukan penumpang karena area yang tersedia belum cukup luas sehingga penumpang harus berdiri dan ruang gerak menjadi terbatas. Hal ini berpotensi menimbulkan ketidakteraturan antrean serta mengurangi kenyamanan dan efisiensi proses pelayanan. Dapat dilihat pada Gambar 4.18 *area boarding* tidak sesuai dengan peraturan yang ada.

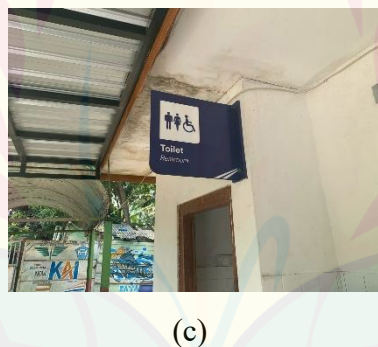
Gambar 4. 19 Kondisi Eksisting Toilet di Stasiun Indro (Sumber: Hasil Analisis, 2026)

Fasilitas toilet di Stasiun Indro hanya menyediakan dua unit toilet yang digunakan secara bersama tanpa pemisah antara toilet pria, wanita, dan penyandang disabilitas sebagaimana ditunjukkan dengan papan penanda yang menyatukan fungsi

penggunaan fasilitas tersebut. Selain belum dilengkapi dengan wastafel, aspek kebersihan di area toilet masih kurang terjaga, terlihat dari adanya sampah yang berserakan serta bau tidak sedap yang terkadang tercium hingga ke *area boarding pass*. Meskipun demikian, sirkulasi udara di dalam toilet tergolong baik karena setiap toilet dilengkapi ventilasi dan intensitas cahaya pada lampu penerangan telah sesuai standar minimal yaitu sebesar 150 lux. Dapat dilihat pada Gambar 4.19 bahwa kondisi eksisting toilet di Stasiun Indro tidak sesuai dengan peraturan yang ada.

(a) Intensitas cahaya di toilet

(b) Kondisi kebersihan di toilet

(c) Papan penanda toilet

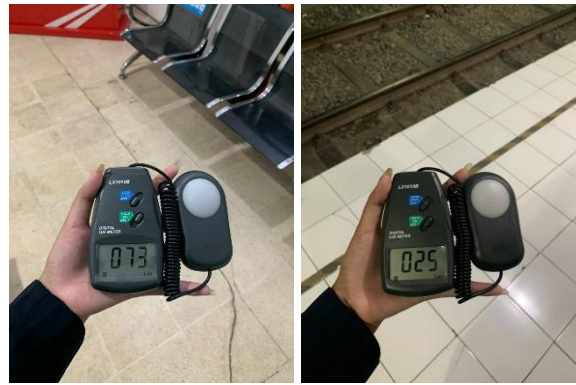
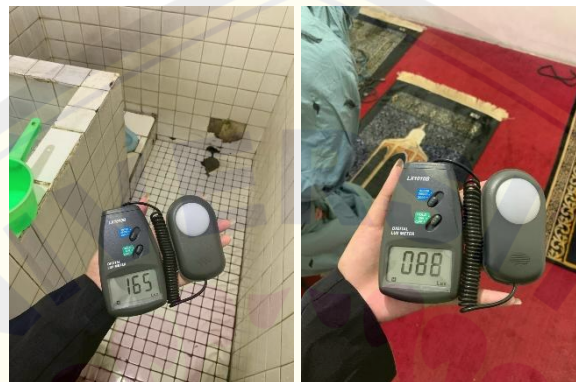
Kualitas pencahayaan di Stasiun Indro masih belum optimal dan memenuhi standar yang ditetapkan terutama pada waktu malam hari karena intensitas cahaya yang tersedia berada di bawah batas minimal 200 lux. Kondisi tersebut dapat mengurangi kenyamanan pengguna dalam melakukan aktivitas di stasiun. Dapat dilihat pada Gambar 4.21 bahwa kondisi pencahayaan di Stasiun Indro tidak sesuai dengan peraturan yang ada.

(a) Intensitas cahaya di ruang tunggu

(b) Intensiitas cahaya di area boarding pass

(c) Intensitas cahaya di toilet

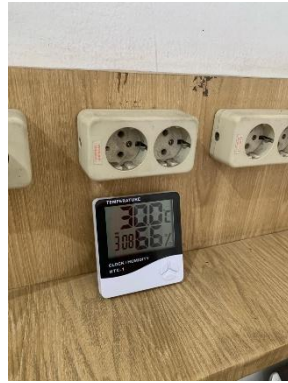
Gambar 4. 22 Kondisi suhu ruang di ruang tunggu Stasiun Indro (Sumber: Hasil Analisis, 2026)

Sistem sirkulasi udara di ruang tunggu Stasiun Indro didukung oleh ventilasi alami dan kipas angin. Namun, suhu ruangan mencapai  $30^{\circ}\text{C}$  yang telah melewati maksimal suhu ideal sebesar  $27^{\circ}\text{C}$  sehingga belum memenuhi ketentuan kenyamanan yang telah diatur. Tingginya temperatur ini menandakan bahwa fasilitas pendukung berupa kipas angin dan ventilasi yang tersedia masih belum cukup efektif untuk menurunkan panas ruangan secara optimal, terutama saat kondisi pada penumpang yang dapat menyebabkan menurunkan tingkat kenyamanan penumpang di ruang tunggu. Dapat dilihat pada Gambar 4.22 bahwa kondisi suhu ruang di ruang tunggu Stasiun Indro tidak sesuai dengan peraturan yang ada.

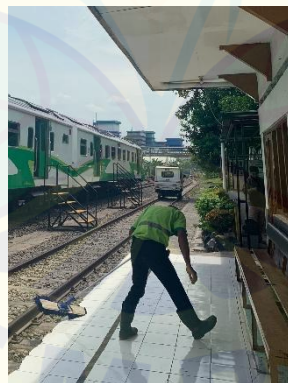
Gambar 4. 23 Petugas Kebersihan Stasiun Indro (Sumber: Hasil Analisis, 2026)

Kondisi kebersihan di Stasiun Indro masih belum sepenuhnya memenuhi kriteria standar pelayanan minimum. Adanya gangguan aroma tidak sedap yang terkadang timbul dari area toilet menandakan bahwa kebersihan masih belum berjalan optimal. Kondisi kebersihan tidak hanya dilihat secara visual tetapi juga mencakup kualitas udara di lingkungan stasiun. Meskipun demikian, pihak pengelola telah menugaskan petugas kebersihan secara rutin untuk mengontrol kebersihan stasiun yang biasanya dilakukan saat sebelum dan sesudah jadwal keberangkatan kereta. Dapat dilihat pada Gambar 4.23 terdapat petugas kebersihan yang mengontrol kebersihan area Stasiun Indro masih belum optimal sehingga tidak sesuai dengan peraturan yang ada.

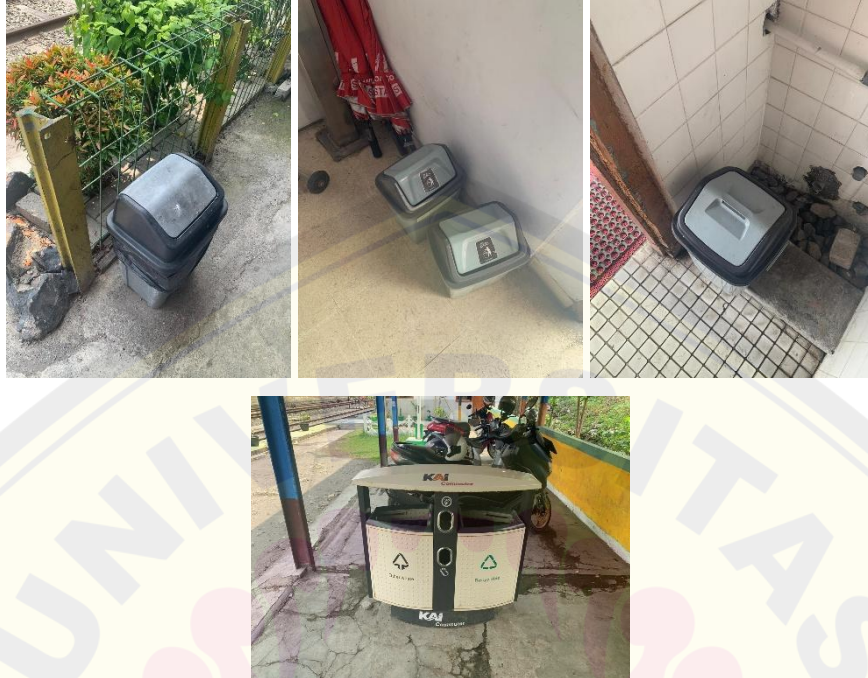
Gambar 4. 24 Kondisi Eksisting Tempat Sampah Stasiun Indro (Sumber: Hasil Analisis, 2026)

pada area yang ramai penumpang seperti ruang tunggu, loket, toilet, dan musholla masih menggunakan tempat sampah secara umum tanpa membedakan jenisnya. Dapat dilihat pada Gambar 4.24 tempat sampah di Stasiun Indro sesuai dengan peraturan yang ada.

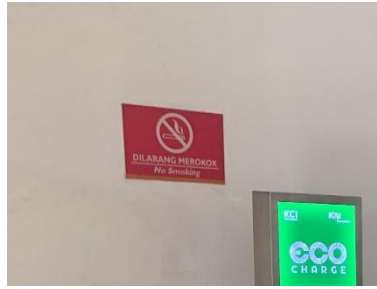
Gambar 4. 25 Kondisi Eksisting Papan Penanda Himbauan Larangan Merokok Stasiun Indro  
(Sumber: Hasil Analisis, 2026)

Papan informasi larangan merokok di Stasiun Indro masih belum terpasang secara menyeluruh pada seluruh area stasiun, penempatan tanda himbauan tersebut saat ini hanya berada di ruang tunggu saja. Keterbatasan sebaran informasi tersebut berpotensi mengurangi tingkat kepatuhan pengguna jasa di stasiun karena tidak memperoleh informasi yang sama. Dapat dilihat pada Gambar 4.25 bahwa kondisi eksisting papan informasi larangan merokok di Stasiun Indro masih belum tersebar ke seluruh area stasiun sehingga tidak sesuai dengan peraturan yang ada.

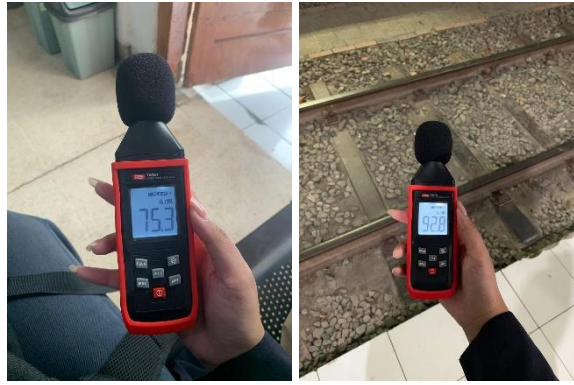
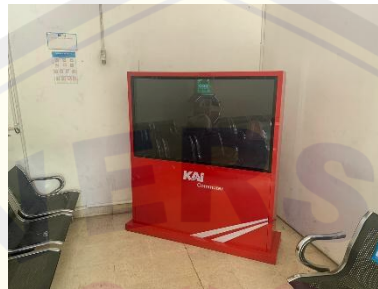
Informasi pelayanan di Stasiun Indro telah didukung oleh adanya sistem pemberitahuan melalui pengeras suara dengan tingkat kejelasan suara yang melebihi 20 dB. Selain itu, tersedia media informasi visual berupa layar yang berada di ruang tunggu. Namun, media tersebut saat ini tidak dapat digunakan karena mengalami kerusakan sehingga informasi perjalanan belum dapat diakses secara visual oleh pengguna jasa. Dapat dilihat pada Gambar 4.26 bahwa kondisi informasi pelayanan Stasiun Indro tidak sesuai dengan peraturan yang ada.

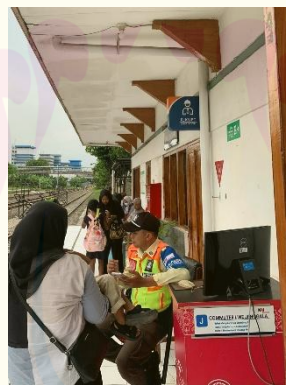
Gambar 4. 27 Kondisi Eksisting Fasilitas Layanan Penumpang Stasiun Indro (Sumber: Hasil Analisis, 2026)

Stasiun Indro tidak memiliki ruang layanan penumpang/*customer service* yang berdiri sendiri, sehingga fungsi pelayanan informasi telah terakomodasi melalui keberadaan *boarding gate* yang memadai berupa satu meja pelayanan dalam menunjang aspek operasional. Selain itu, petugas memiliki kemampuan berkomunikasi dengan baik dan memberikan informasi untuk membantu kebutuhan pengguna jasa. Penyatuan fungsi ini merupakan langkah efisiensi operasional tanpa mengurangi kualitas bantuan yang diberikan kepada pengguna jasa. Dapat dilihat pada Gambar 4.27 bahwa kondisi fasilitas layanan Stasiun Indro telah sesuai dengan peraturan yang ada.

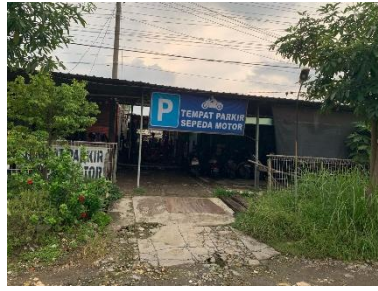
Gambar 4. 28 Kondisi Eksisting Tempat Parkir Stasiun Indro (Sumber: Hasil Analisis, 2026)

Fasilitas parkir resmi di Stasiun Indro masih belum tersedia sehingga dapat menjadi hambatan dalam pemenuhan aspek kemudahan. Tempat parkir tersebut tidak dikelola langsung oleh pihak stasiun tetapi mengandalkan layanan penitipan kendaraan di lahan milik warga sekitar sehingga pihak stasiun tidak memiliki kewenangan dalam pengaturan operasionalnya yang menyebabkan kapasitas lahan maupun kelancaran sirkulasi kendaraan masuk dan keluar tidak dapat dinilai sebagai bagian dari pelayanan stasiun. Parkir yang disediakan warga hanya dapat menampung motor dengan kapasitas maksimal 20 motor. Dapat dilihat pada Gambar 4.28 bahwa kondisi tempat parkir Stasiun Indro tidak dikelola oleh pihak internal sehingga tidak sesuai dengan peraturan yang ada.

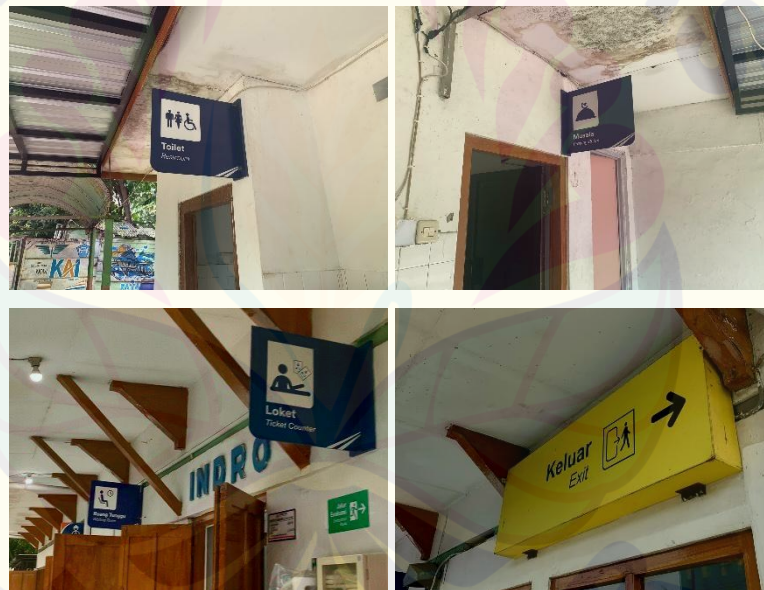
Gambar 4. 29 Kondisi Eksisting Papan Penunjuk Arah Stasiun Indro (Sumber: Hasil Analisis, 2026)

Stasiun Indro telah menyediakan pelayanan untuk penanda penunjuk arah menuju jalur maupun fasilitas umum dengan proporsi ukuran huruf lebih besar dari informasi pendukung lainnya. Penggunaan perbedaan ukuran tersebut dapat membantu penumpang mengenali tujuan utama lebih cepat saat berada di area stasiun sehingga pergerakan penumpang di dalam stasiun menjadi lebih tertib dan efisien. Dapat dilihat pada Gambar 4.29 bahwa kondisi fasilitas penanda penunjuk arah Stasiun Indro telah sesuai dengan peraturan yang ada.

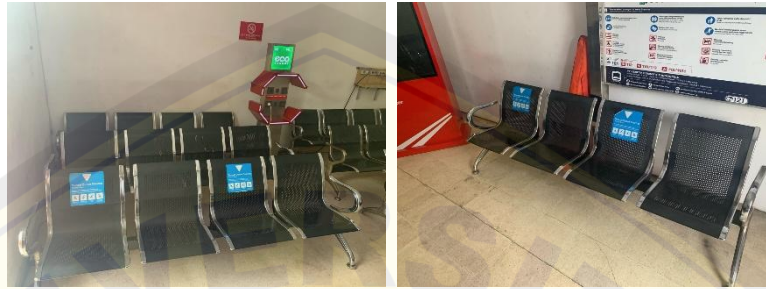
Gambar 4. 30 Kondisi Eksisting Fasilitas Penumpang Disabilitas Stasiun Indro (Sumber: Hasil Analisis, 2026)

dan jalur khusus bagi penumpang disabilitas. Stasiun ini juga belum dilengkapi *ramp* sebagai akses naik ke kereta atau area stasiun, sehingga diperlukan tindakan bantuan secara manual seperti, menggendong penumpang disabilitas saat akan naik ke kereta. Dapat dilihat pada Gambar 4.30 bahwa hanya tersedianya tempat duduk untuk penumpang disabilitas di Stasiun Indro sehingga tidak sesuai dengan peraturan yang ada.
