**PERBANDINGAN NILAI KERUSAKAN JALAN
BERDASARKAN PENGAMATAN METODE P/KRMS
(*Provincial/Kabupaten Road Management System*) DAN METODE
PCI (*Pavement Condition Index*) PADA JALAN RUSAK BERAT
DI KABUPATEN LUMAJANG**

SKRIPSI

**PROGRAM STUDI S1 TEKNIK SIPIL
JURUSAN TEKNIK SIPIL
FAKULTAS TEKNIK
UNIVERSITAS JEMBER
2020**

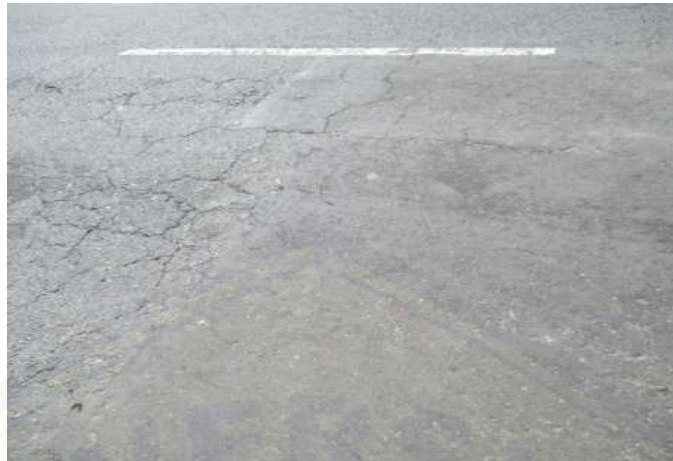
Gambar 2.1 Kerusakan jalan keriting
Sumber: Hardyatmo, 2007

Retak halus merupakan retak yang memiliki lebar celah 3 mm. Kemungkinan penyebab kerusakannya adalah :

- a. Bahan material yang kurang baik
- b. Pelapukan pada permukaan
- c. Tanah dasar dibawah permukaan kurang stabil

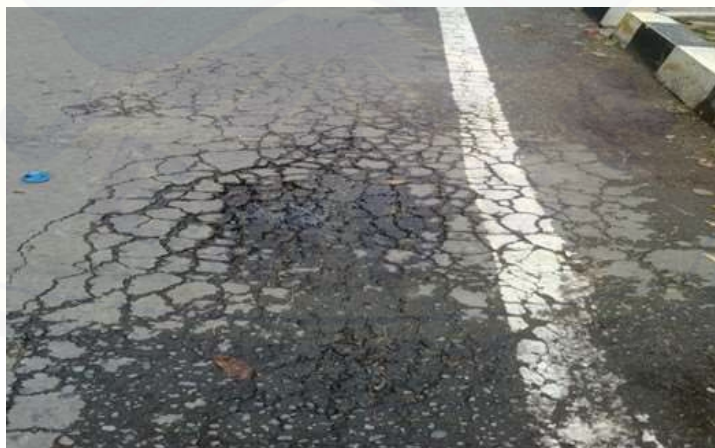
Retak kulit buaya merupakan retak yang memiliki celah $\geq 3\text{mm}$ dan saling berangkai menyerupai kulit buaya. Kemungkinan penyebab kerusakan retak buaya adalah :

Gambar 2.2 Retak kulit buaya
Sumber : Hardyatmo, 2007

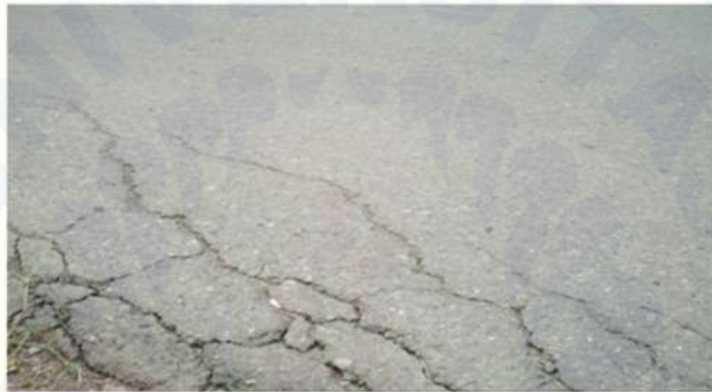
Retak pinggir merupakan retak yang terjadi dimana sisi perkerasan /dekat bahu dan berbentuk retak memanjang dengan atau tanpa cabang yang mengarah ke bahu. Kemungkinan penyebab kerusakan ialah :

Gambar 2.3 Retak Pinggir
Sumber: Hardiyatmo, 2007

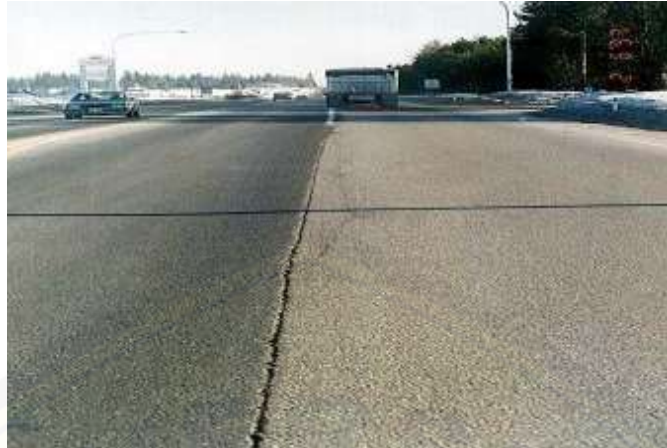
Retak sambungan jalan merupakan retak yang terjadi pada sambungan dua jalur lalu lintas dan berbentuk retak memanjang dan kemungkinan kerusakannya dalam ikatan sambungan kedua jalur yang kurang baik.

Gambar 2.4 Retak sambungan jalan

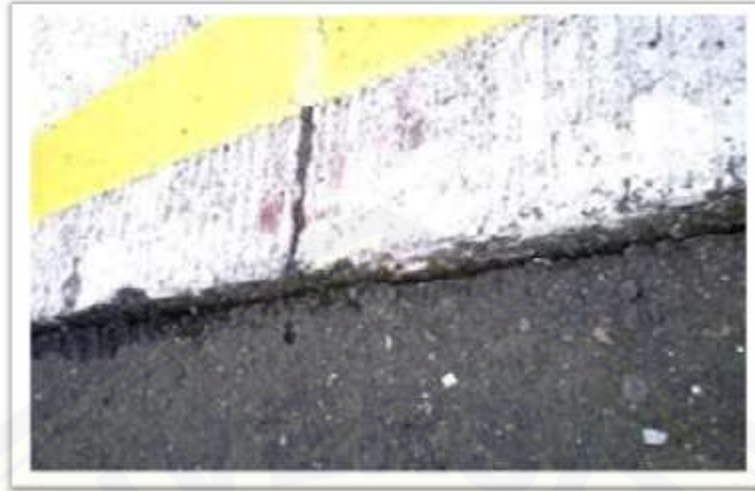
Merupakan retak yang terjadi pada lapisan tambahan (*overlay*), dan berbentuk memanjang (*longitudinal cracks*), diagonal (*diagonal cracks*), melintang (*transverse cracks*), ataupun kotak (*block cracks*) yang menggambarkan pola retakan perkerasan dibawahnya.

Gambar 2.5 Retak sambungan pelebaran samping

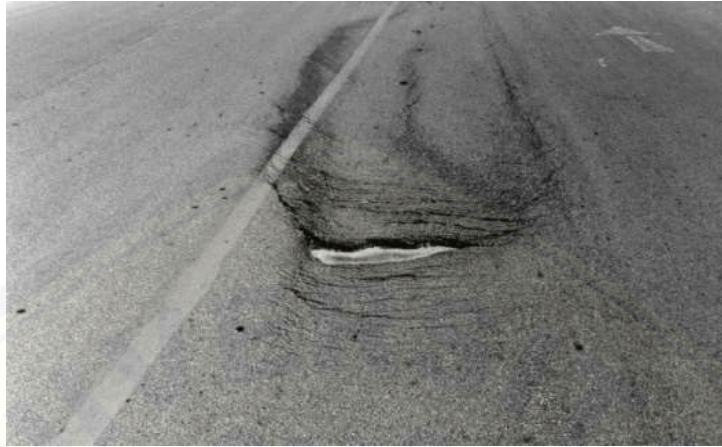
Gambar 2.6 Retak Selip
Sumber : Google

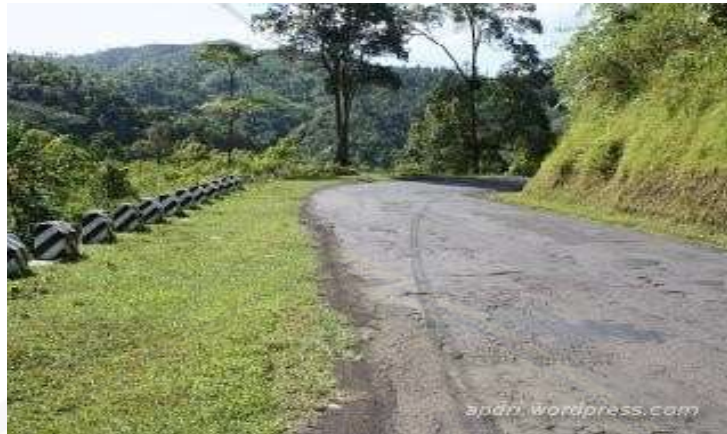
Penyebab keriting (*corruigation*) suatu permukaan jalan adalah rendahnya stabilitas campuran yang dapat berasal dari tingginya kadar aspal, aspal yang dipakai mempunyai penetrasi yang tinggi, banyaknya menggunakan agregat halus, dan lalu lintas dibuka sebelum perkerasan mengeras.

Gambar 2.7 Keriting
Sumber: Google

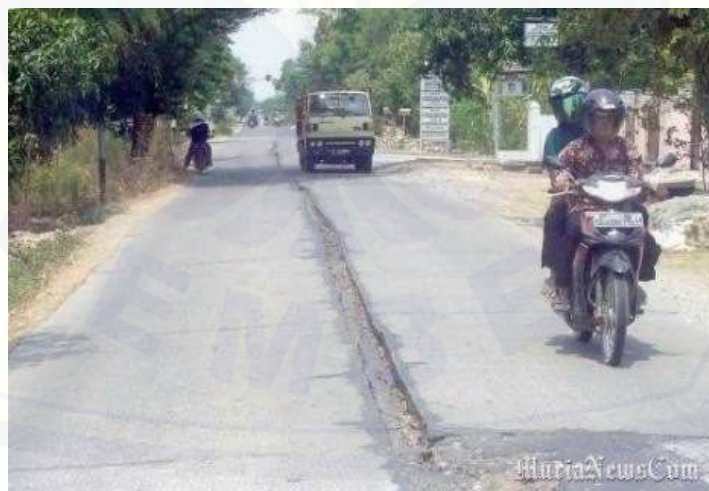
Deformasi permukaan perkerasan aspal adalah ketika turunnya perkerasan ke arah memanjang pada lintasan roda kendaraan. Kemungkinan penyebab *rutting* karena beberapa faktor, pemadatan lapis permukaan dan pondasi kurang, sehingga berakibat beban lalu lintas lapis pondasi memadat lagi.

Gambar 2.8 Alur

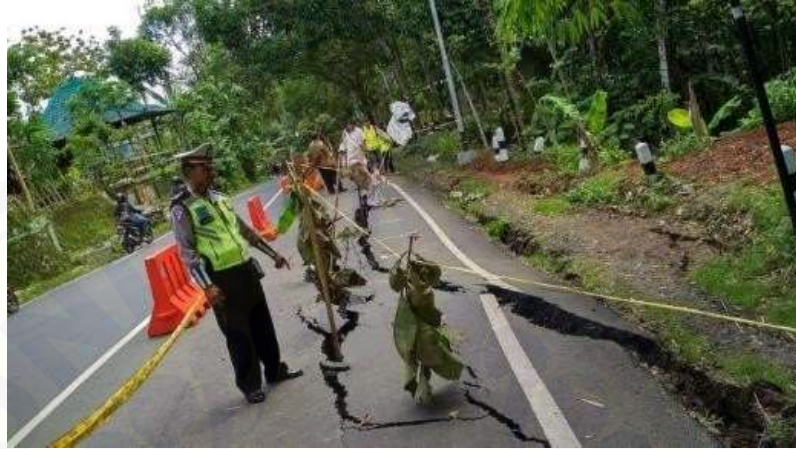
Ambles merupakan turunnya perkerasan yang terjadi pada area terbatas yang mungkin dapat diikuti dengan retakan penurunan ditandai dengan adanya genangan air pada permukaan perkerasan yang membahayakan lalu lintas yang lewat.

Gambar 2.9 Ambles
Sumber: Hardyatmo, 2007

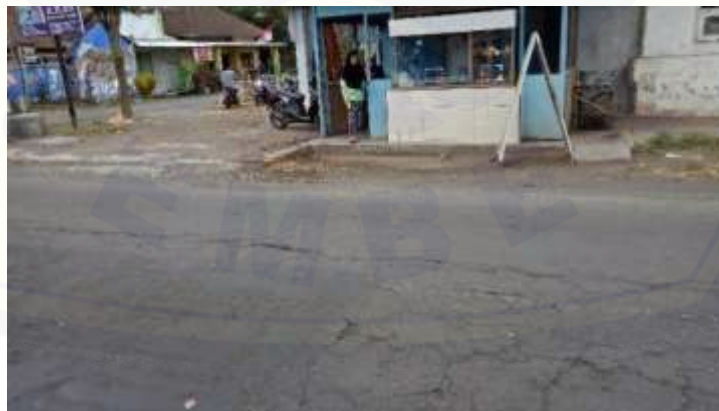
Sungkur adalah proses perpindahan permanen secara lokal dan memanjang dari permukaan perkerasan yang disebabkan oleh beban lalu-lintas. gelombang dipermukaannya disebabkan oleh intensitas lalu lintas.

Gambar 2.10 Sungkur
Sumber: Hardyatmo, 2007

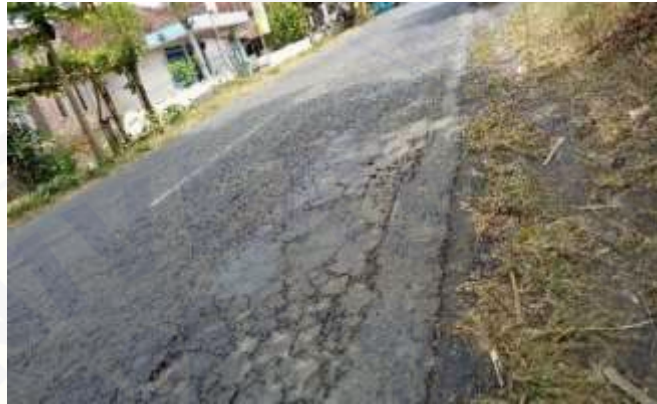
Mengembang adalah gerakan ke atas lokal dari perkerasan akibat pengembangan dari tanah dasar atau dari bagian struktur perkerasannya. Pengembangan dapat dikarakteristikan dengan gerakan perkerasan aspal, dengan panjang gelombang $> 3\text{m}$.

Gambar 2.11 Mengembang
Sumber: Hardyatmo, 2007

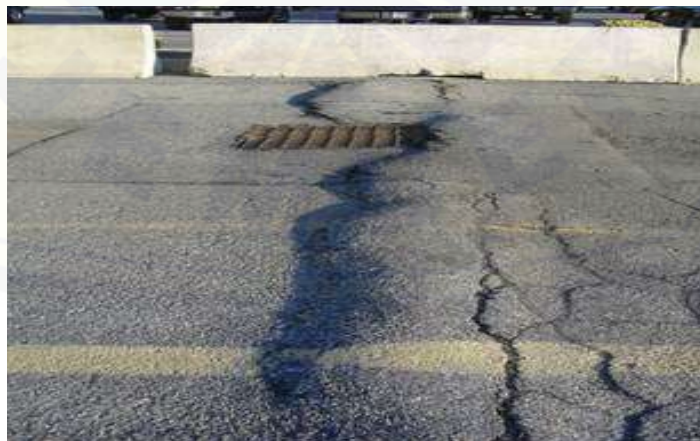
Benjol merupakan gerakan atau perpindahan ke atas, yang sifatnya lokal dan kecil, dari permukaan perkerasan aspal. Sedangkan, turun merupakan gerakan ke bawah dari permukaan perkerasan (Shahin, 1994). Bila perpindahan terjadi dalam area yang luas, disebut swelling. Benjol mempunyai pola tegak lurus arah lalu lintas. Benjol dan turun dapat dilihat oleh gambar dibawah ini.

Gambar 2.12 Benjol dan Turun
Sumber: Google

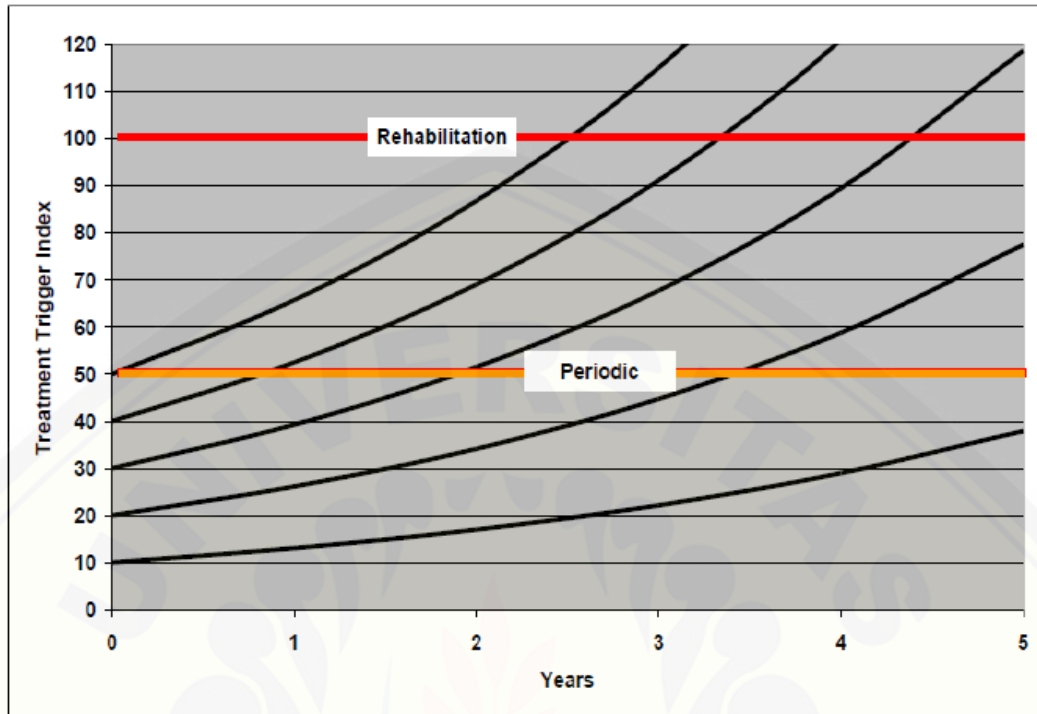
Nilai TTI	Intervensi
<50	Tidak ada pekerjaan utama
50-100	Pemerintah berkala
>100	Rehabilitasi

Gambar 2.17 Grafik *Treatment Triggered Index* (TTI)
 Sumber : PKRMS Training

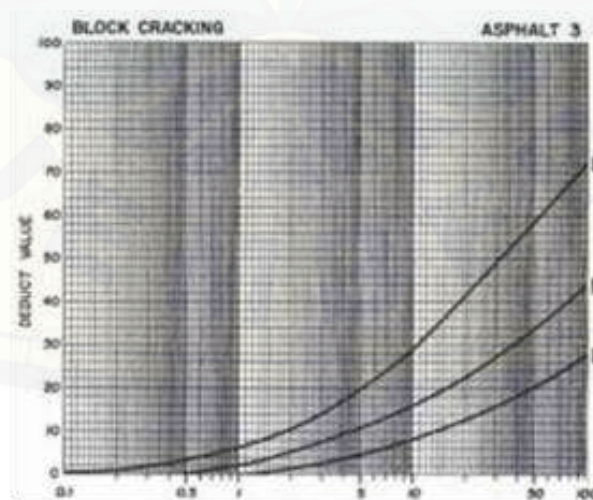
Gambar 2.20 *Deduct Value* Retak Kotak-kotak (*Block Cracking*)
Sumber : Hardiyatmo, 2007

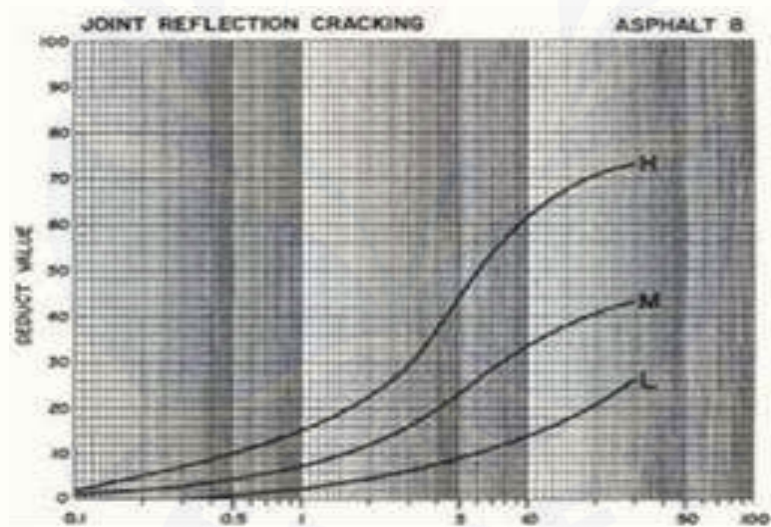
Gambar 2.22 *Deduct Value* Retak Sambungan (*Joint Reflection Cracking*)
Sumber : Hardiyatmo, 2007

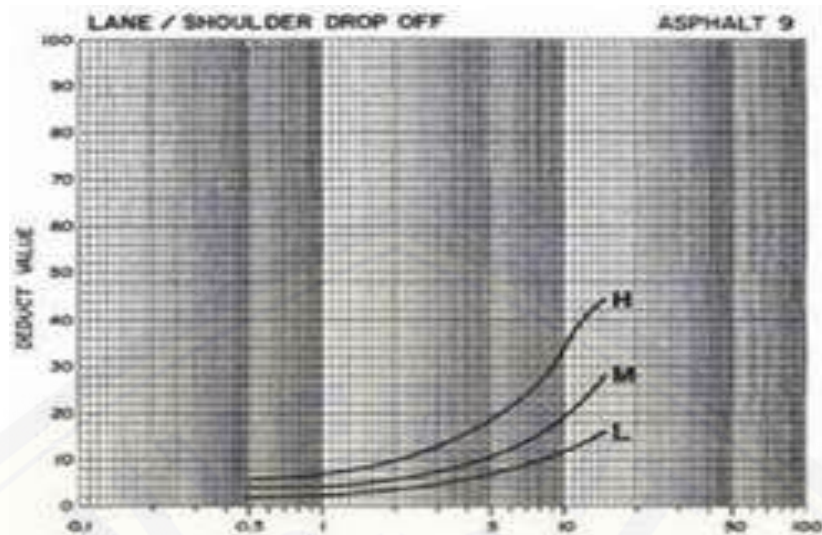
Gambar 2.23 *Deduct Value* Penurunan Bahu pada Jalan

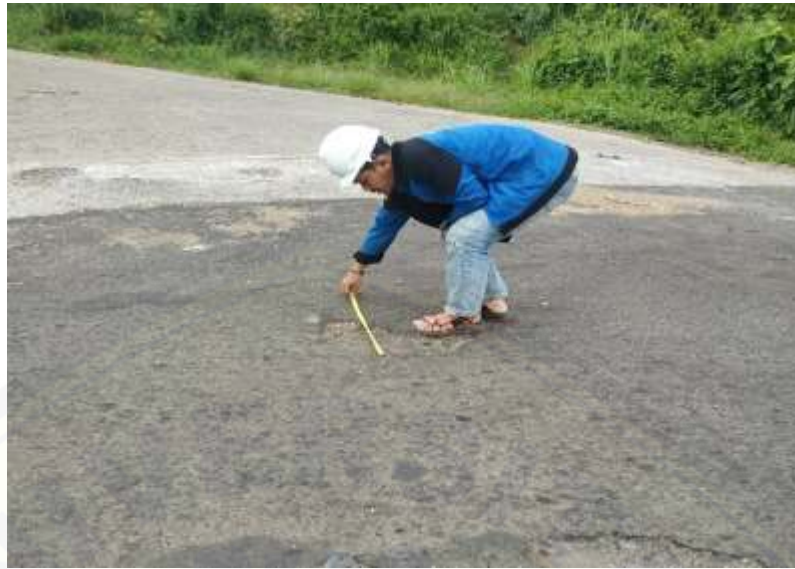
Gambar 3. Proses pengamatan kerusakan

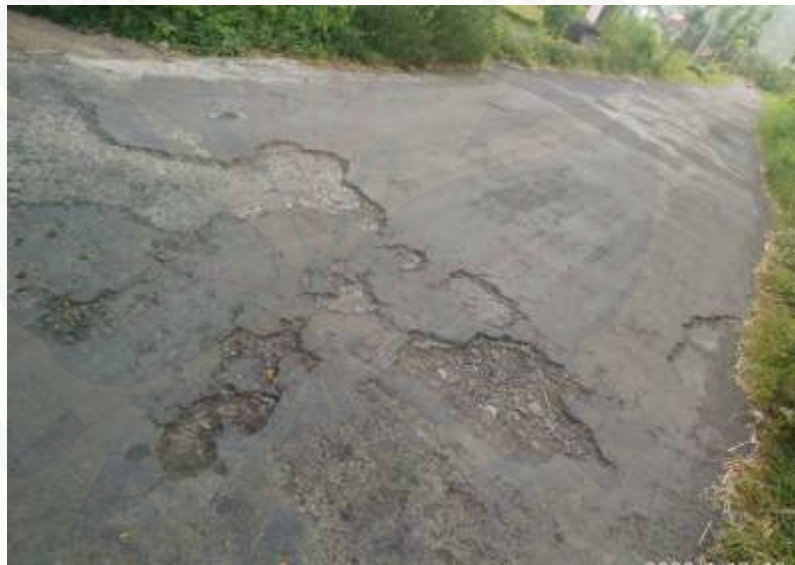
Gambar 4. Kondisi eksisting ruas Gondoruso-Dampar
