**INSPEKSI KESELAMATAN JALAN PADA RUTE WISATA  
REMBANGAN KABUPATEN JEMBER**

**SKRIPSI**

**Inspeksi Keselamatan Jalan pada Rute Wisata Rembangan Kabupaten Jember;** Muhammad Septian Dwi Wirawan, 191910301095; 2023: 145 halaman; Jurusan Teknik Sipil, Fakultas Teknik, Universitas Jember

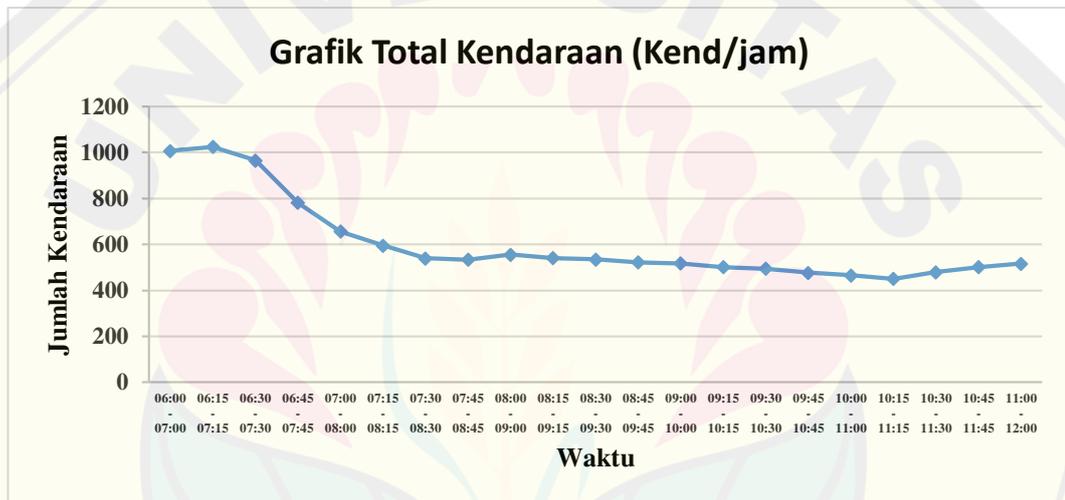
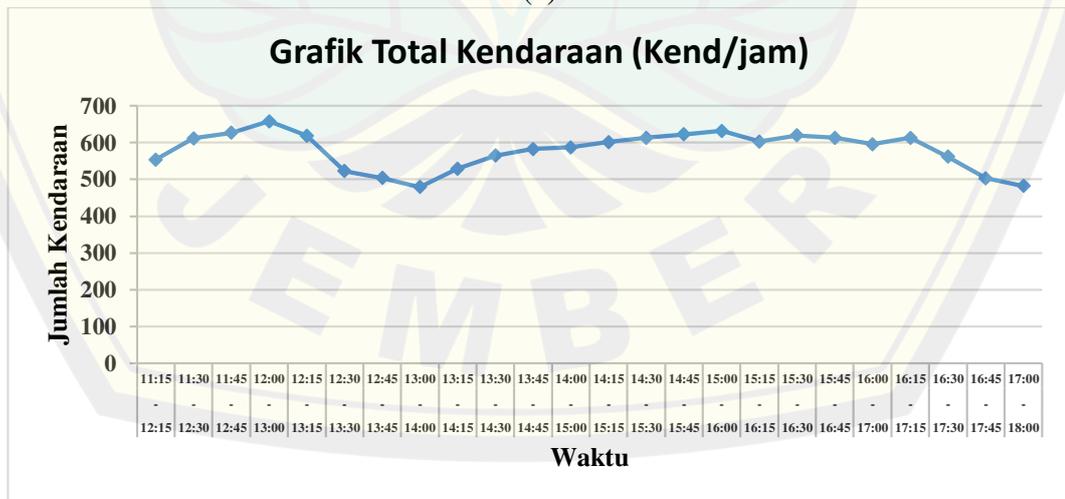
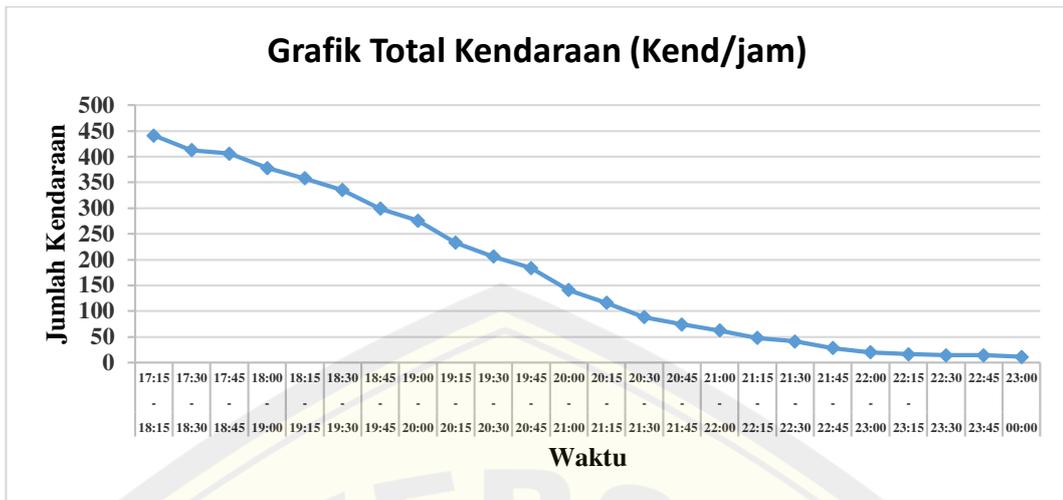
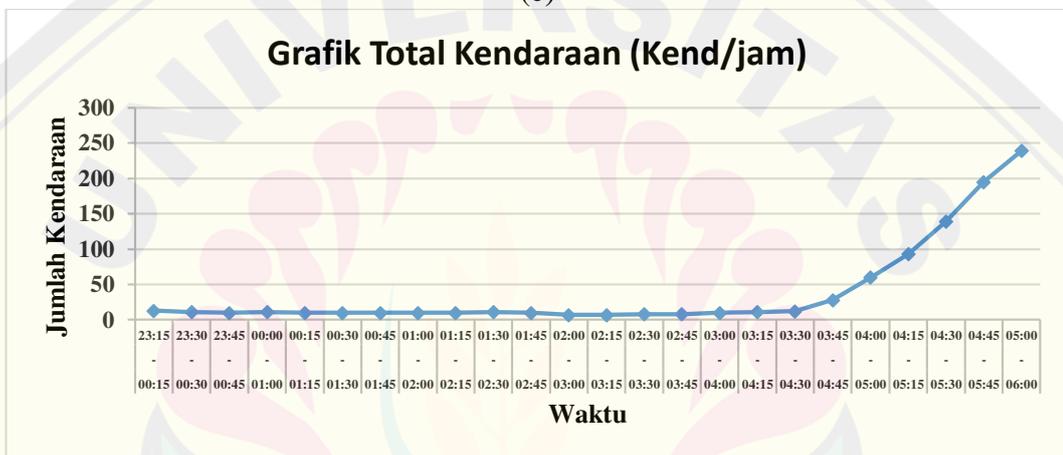
Perhitungan volume lalu lintas harian dilakukan sepanjang hari dimulai pada pukul 06.00 di lokasi penelitian. Perhitungan volume lalu lintas ini bertujuan untuk mendapatkan nilai volume lalu lintas rata – rata. Nilai ini nantinya akan dipadankan dengan persyaratan teknis yakni kesesuaian lajur dengan lalu lintas yang harus dilayani. Hasil rekapitulasi perhitungan volume lalu lintas dapat dilihat pada gambar 4.1.

(a) Grafik Total Kendaraan (Kend/jam) pukul 06.00 – 12.00 ; (b) Grafik Total Kendaraan (Kend/jam) pukul 12.00 – 18.00 ; (c) Grafik Total Kendaraan(Kend/jam) pukul 18.00 – 00.00 ; (d) Grafik Total Kendaraan (Kend/jam) pukul 00.00 – 06.00

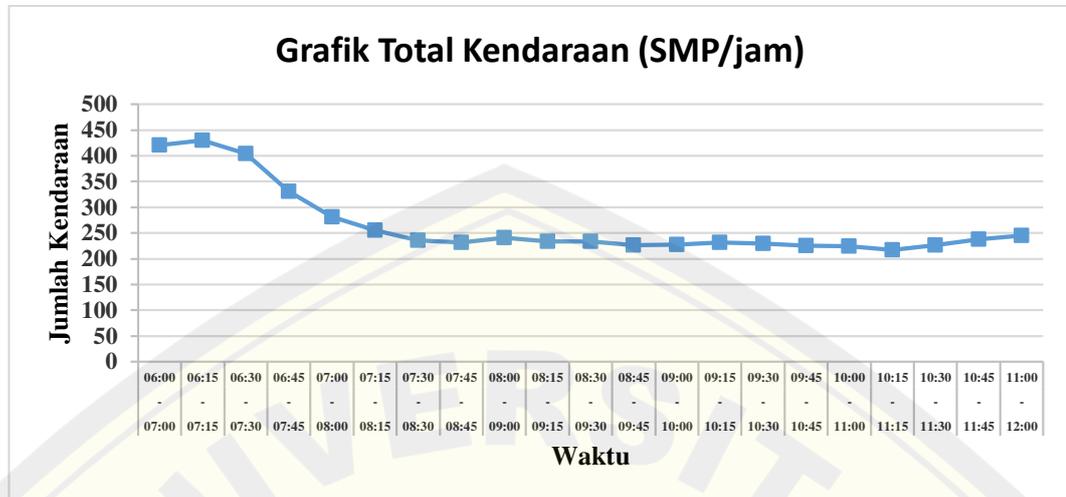
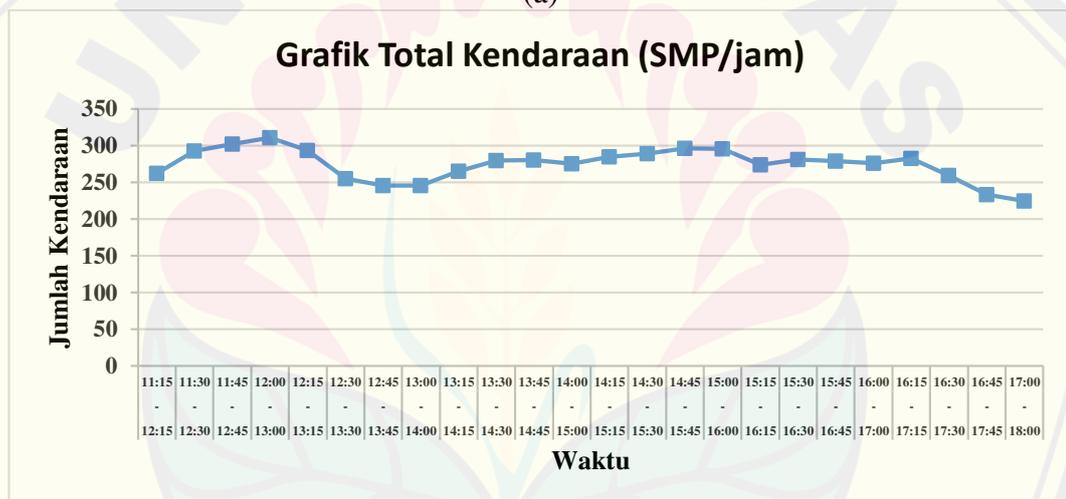
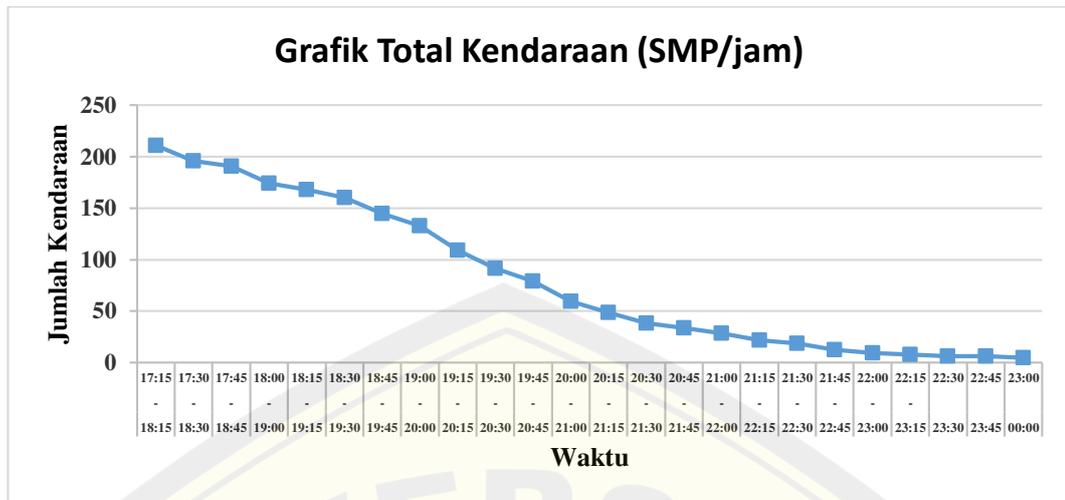
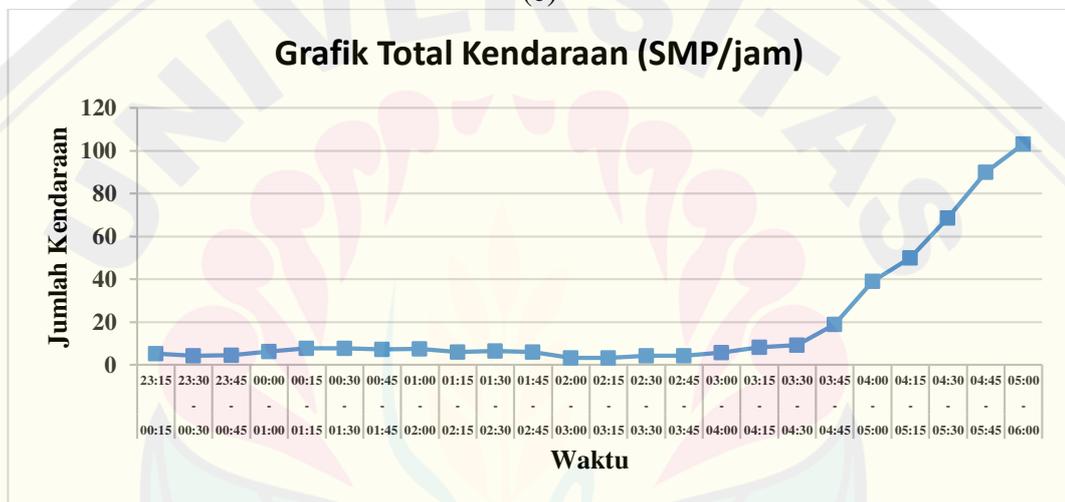
Hasil rekapitulasi perhitungan volume lalu lintas harian setelah dikalikan dengan EMP masing - masing kendaraan dapat dilihat pada gambar 4.2.

(a) Grafik Total Kendaraan (SMP/jam) pukul 06.00 – 12.00 ; (b) Grafik Total Kendaraan (SMP/jam) pukul 12.00 – 18.00 ; (c) Grafik Total Kendaraan(SMP/jam) pukul 18.00 – 00.00 ; (d) Grafik Total Kendaraan (SMP/jam) pukul 00.00 – 06.00

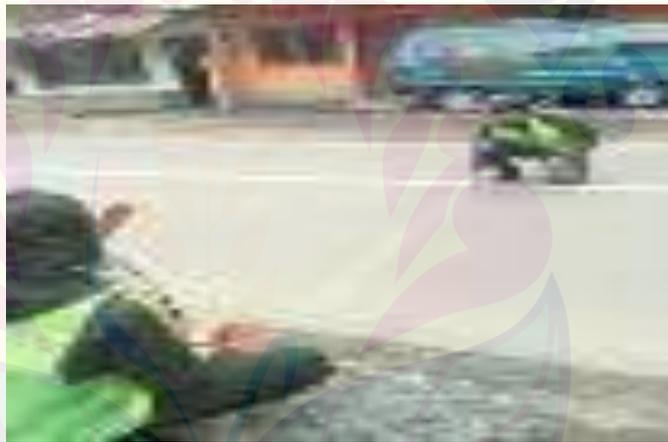
Gambar 4. 5 Kondisi Eksisting Lebar Lalu Lintas Segmen 1  
(Sumber : Dokumentasi Pribadi)

Lajur lalu lintas pada segmen 1 memiliki fungsi jalan lokal primer dengan lebar jalan 2 x 2,5 m. Hal ini tidak sesuai dengan persyaratan teknis dari jalan tersebut yaitu 2,75 m. Lajur lalu lintas pada segmen 1 telah memadai untuk lalu lintas yang dilayani. Pada pengujian kemiringan melintang, lajur lalu lintas memiliki kemiringan 2 – 5 %. Hal ini tidak sesuai dengan persyaratan teknis dari jalan tersebut yaitu 2 – 3 %. Berdasarkan penilaian diatas maka disimpulkan laik fungsi bersyarat.

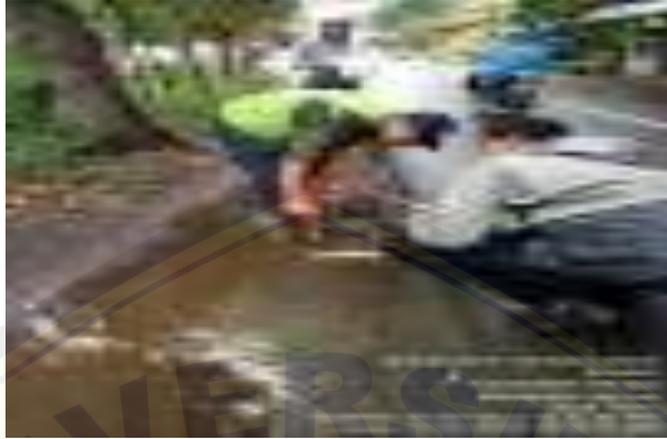
Gambar 4. 6 Kondisi Eksisting Bahu Segmen 2

muka perkerasan adalah 0,03 – 0,15 m. Berdasarkan penilaian diatas maka disimpulkan laik fungsi bersyarat.

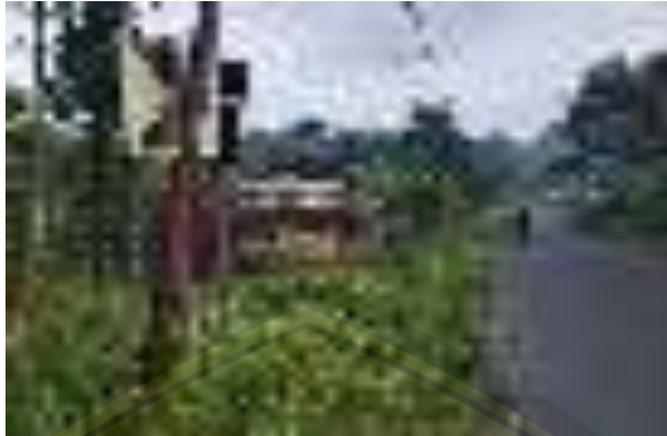
Gambar 4. 8 Kondisi Eksisting Rambu Segmen 3  
(Sumber: Dokumentasi Pribadi)

Terdapat rambu peringatan yang terpasang sesuai fungsi dan ditempatkan pada jarak yang tepat, namun tidak lengkap. Berdasarkan penilaian diatas maka disimpulkan laik fungsi bersyarat.

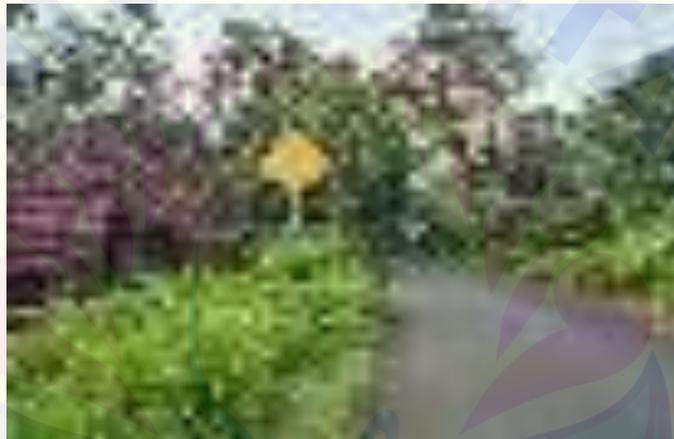
Gambar 4. 9 Kondisi Eksisting Rambu Segmen 3  
(Sumber: Dokumentasi Pribadi)

Pada segmen 3 terdapat rambu peringatan, yang terpasang sesuai fungsi. Adapun dimensi, posisi, warna, dan bahan rambu tidak sesuai dengan persyaratan teknis yaitu gambar rambu terlihat pudar. Berdasarkan penilaian diatas maka disimpulkan laik fungsi bersyarat.

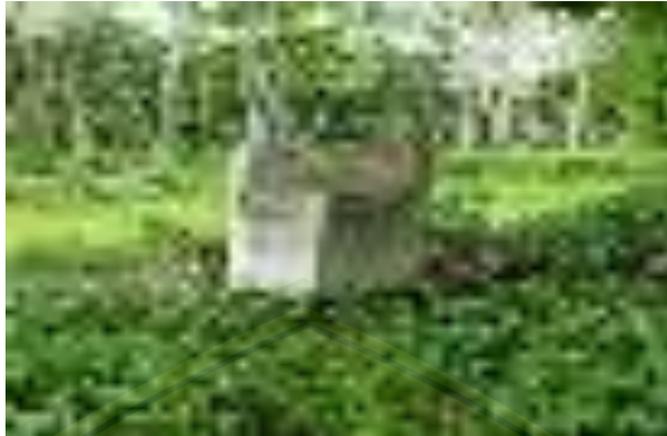
Gambar 4. 10 Kondisi Eksisting Patok Kilometer Segmen 3  
(Sumber: Dokumentasi Pribadi)

Ditemukan patok kilometer pada lokasi penelitian, dengan dimensi dan penempatan yang sesuai dengan persyaratan teknis. Namun, tulisan pada patok telah pudar. Berdasarkan penilaian diatas maka disimpulkan laik fungsi bersyarat.

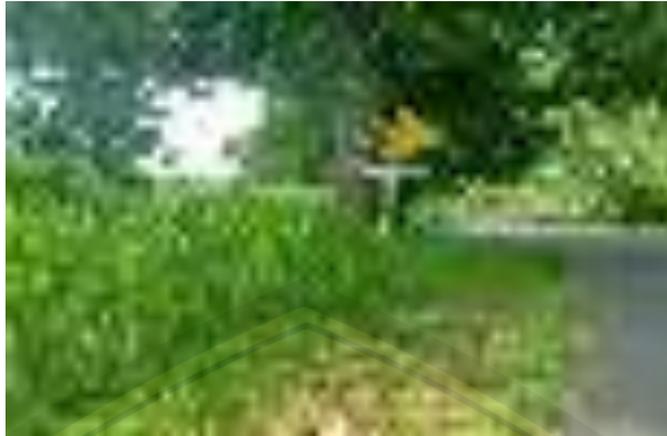
Gambar 4. 12 Kondisi Eksisting Rambu Segmen 4  
(Sumber: Dokumentasi Pribadi)

Pada segmen 4 terdapat rambu peringatan, yang terpasang sesuai fungsi. Adapun dimensi, posisi, warna, dan bahan rambu sesuai dengan persyaratan teknis. Namun tiang rambu sedikit tertutup ilalang. Berdasarkan penilaian diatas maka disimpulkan laik fungsi bersyarat.

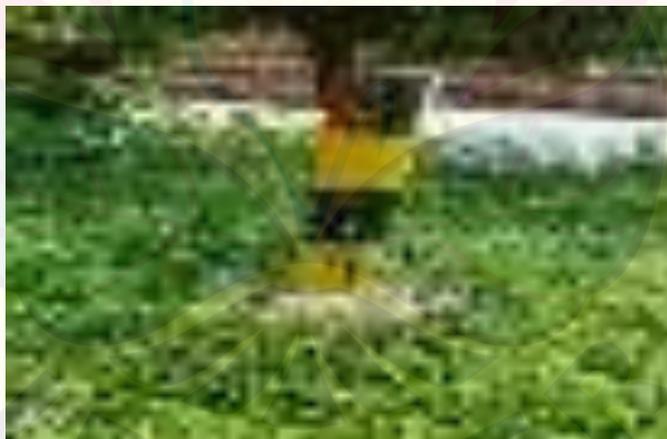
Gambar 4. 13 Kondisi Eksisting Patok Pengarah Segmen 4  
(Sumber: Dokumentasi Pribadi)

Ditemukan patok pengarah pada lokasi penelitian dengan kebutuhan, letak bentuk dan warna yang sesuai dengan persyaratan. Namun ujung reflektor sudah rusak. Berdasarkan penilaian diatas maka disimpulkan laik fungsi bersyarat.

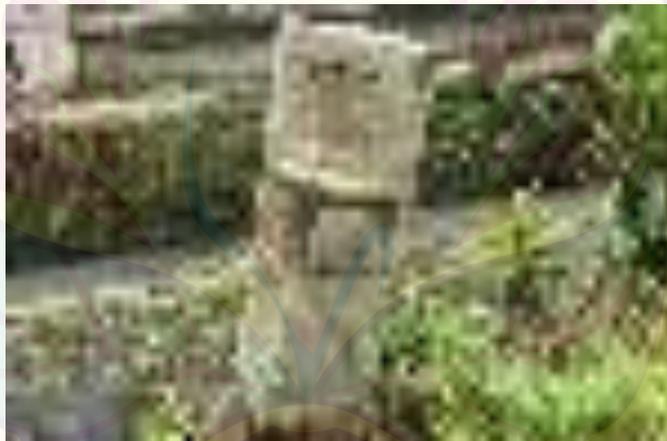
Gambar 4. 15 Kondisi Eksisting Patok Kilometer Segmen 6  
(Sumber: Dokumentasi Pribadi)

Ditemukan patok kilometer pada lokasi penelitian tinggi dan dimensi yang tidak memenuhi persyaratan teknis. Selain itu, tulisan pada patok juga telah pudar. Berdasarkan penilaian diatas maka disimpulkan laik fungsi bersyarat.

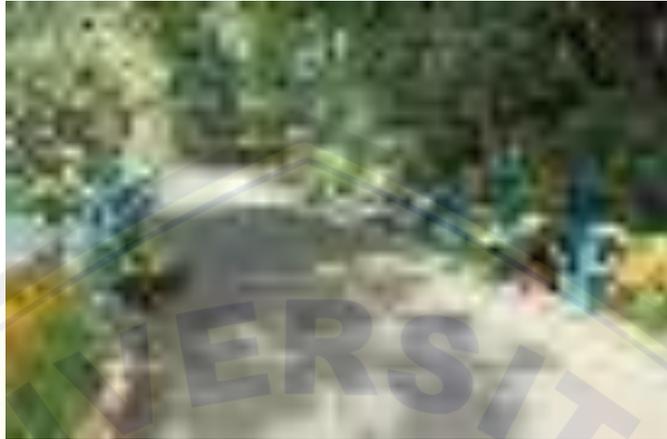
Gambar 4. 20 Kondisi Eksisting Jembatan Segmen 9  
(Sumber: Dokumentasi Pribadi)

Terdapat jembatan dengan dimensi 34 x 4,2 m pada STA 8+100 – 8+200. Ditemukan kerusakan jembatan yang sangat sedikit kerusakan dapat

diperbaiki dengan pemeliharaan rutin dan tidak berdampak pada keamanan dan fungsi jembatan. Berdasarkan penilaian diatas maka disimpulkan laik fungsi bersyarat.

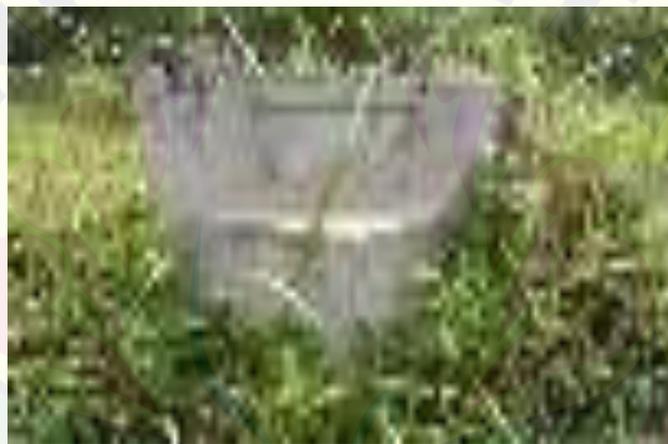
Gambar 4. 22 Kondisi Eksisting Patok Kilometer Segmen 9  
(Sumber: Dokumentasi Pribadi)

Ditemukan patok kilometer pada lokasi penelitian, dengan dimensi dan penempatan yang sesuai dengan persyaratan teknis. Namun, tulisan pada patok telah pudar. Berdasarkan penilaian diatas maka disimpulkan laik fungsi bersyarat.

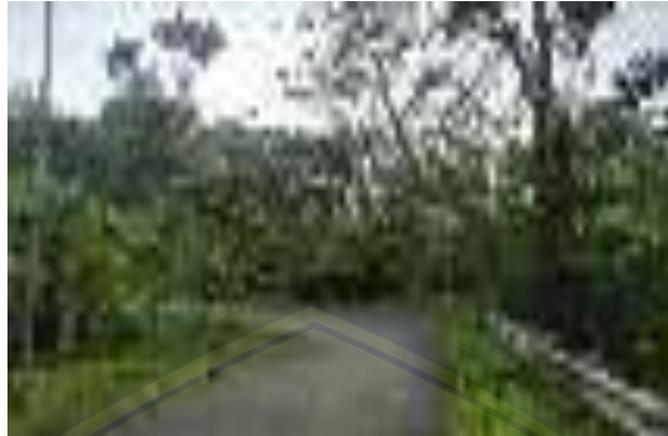
Gambar 4. 24 Kondisi Eksisting Rel Pengaman Segmen 10  
(Sumber: Dokumentasi Pribadi)

Ditemukan fasilitas perlengkapan bagi pengguna jalan pada lokasi penelitian berupa rel pengaman. Jarak, dimensi, maupun tinggi dari rel pengaman memenuhi persyaratan. Namun kondisi rel pengaman kurang baik dan banyak yang rusak khususnya pada STA 9+190 – 9+200. Berdasarkan penilaian diatas maka disimpulkan laik fungsi bersyarat.

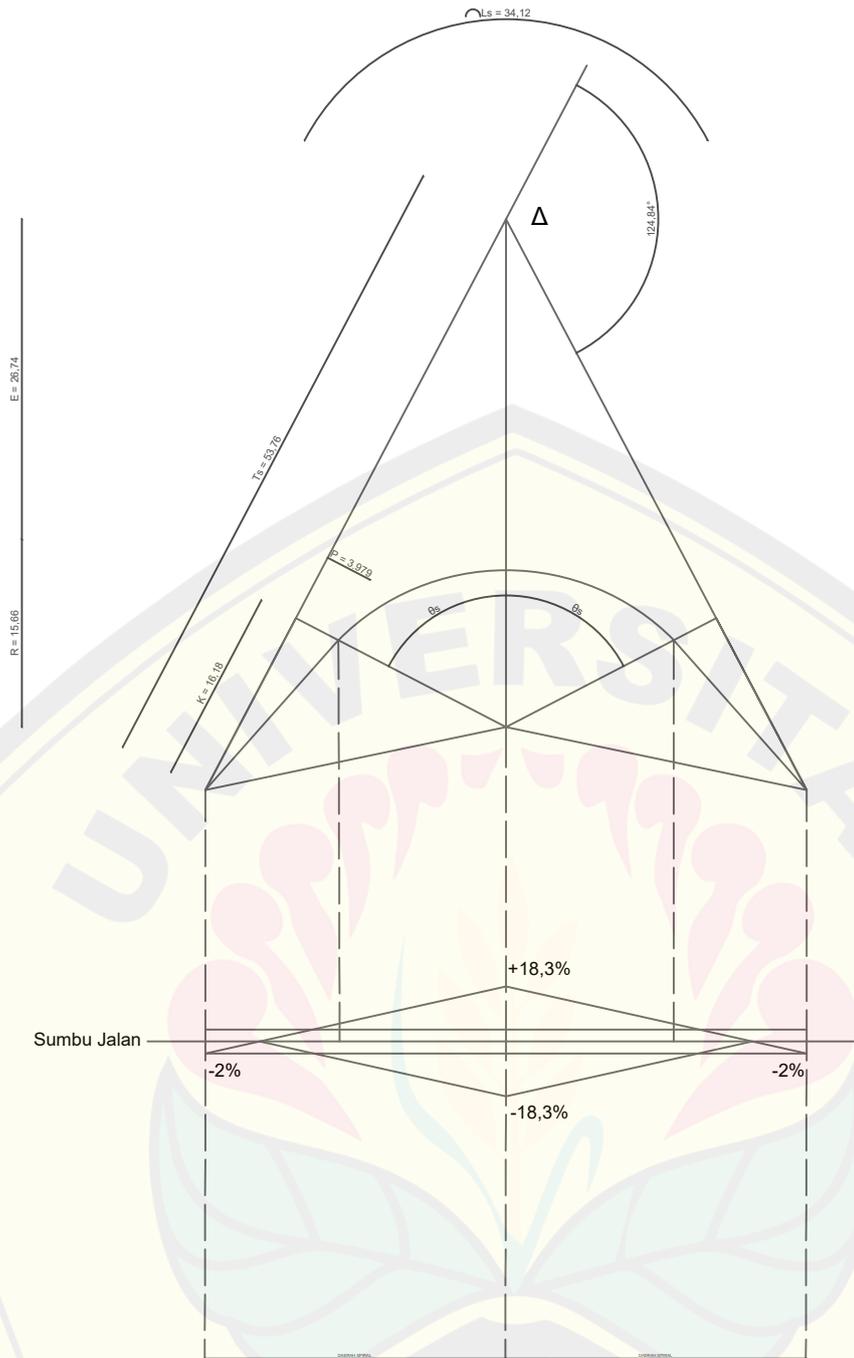
STA 9+193	
PARAMETER TIKUNGAN	
P	3,979
K	16,18
Ts	53,76
E	26,74
LS	34,12
R	15,66
Δ	124,82°
θs	62,41°

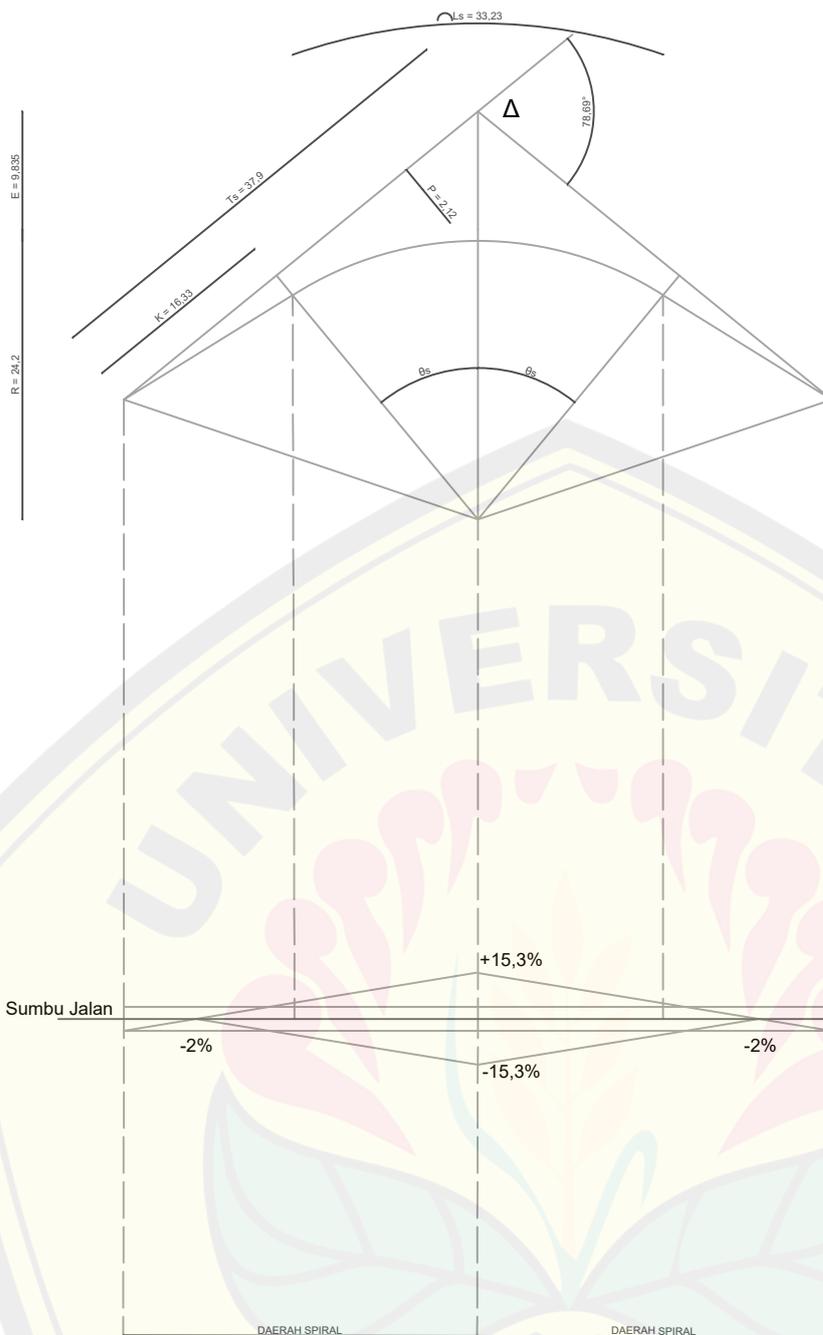
STA 9+316	
PARAMETER TIKUNGAN	
P	2,12
K	16,33
Ts	37,9
E	9,835
LS	33,23
R	24,2
Δ	78,69°
θs	39,34°

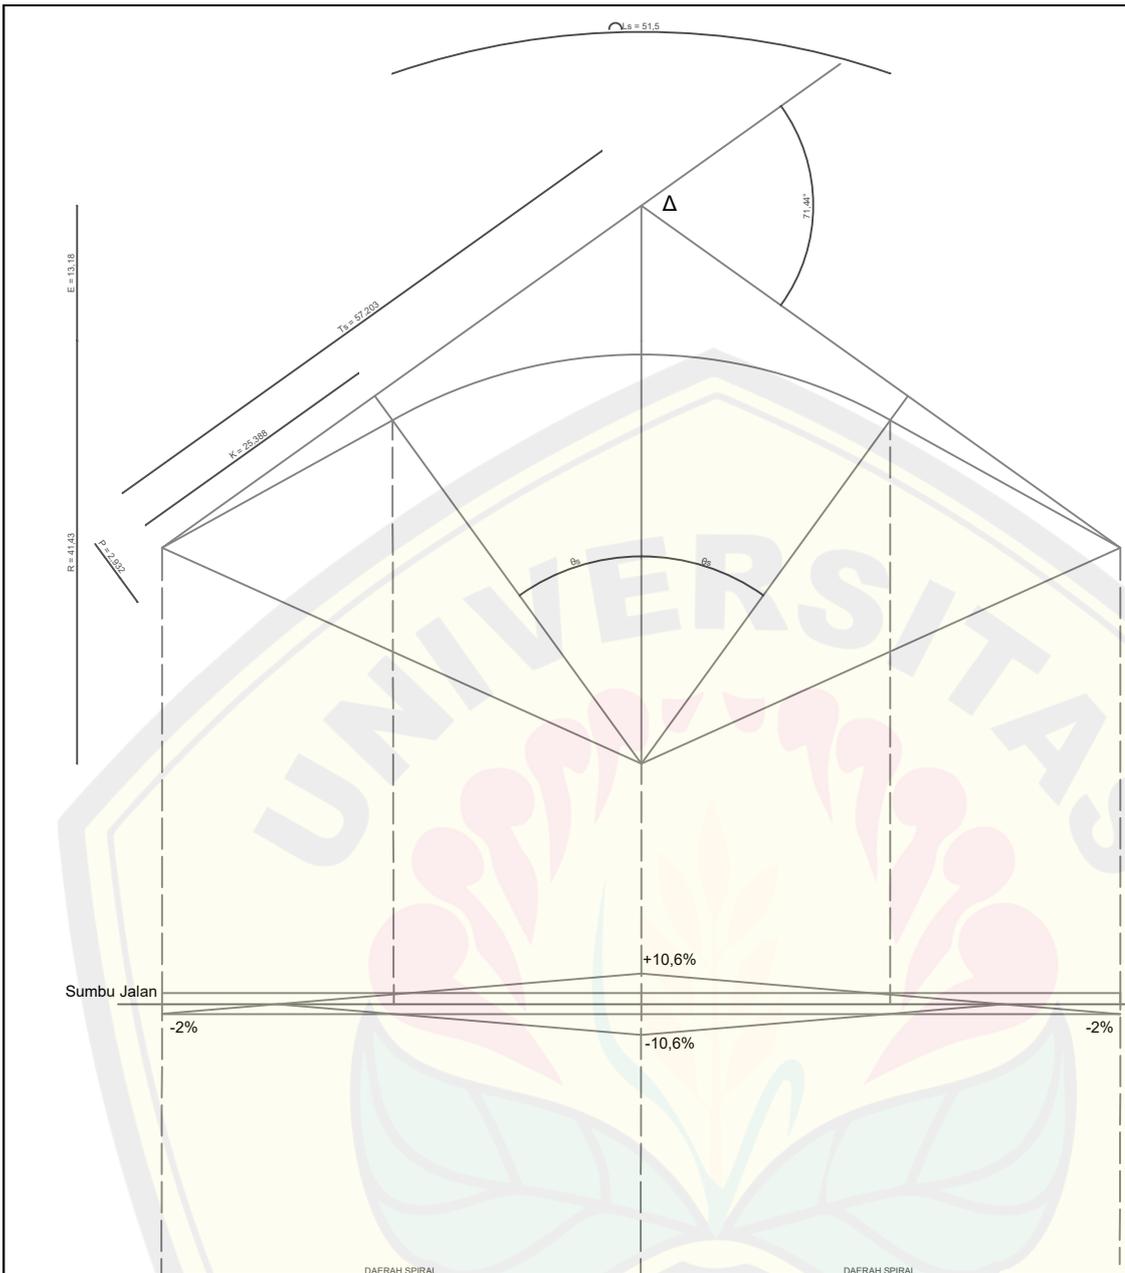
STA 10+057	
PARAMETER TIKUNGAN	
P	2,932
K	25,388
Ts	57,203
E	13,18
LS	51,5
R	41,43
$\Delta$	71,44°
$\theta_s$	35,72°
