## Analisis Perubahan Tata Guna Lahan Pada DAS Tanggul Menggunakan Remote Sensing<sup>1</sup>

### *Analysis of Land Use Change in the Embankment Watershed Using Remote Sensing*

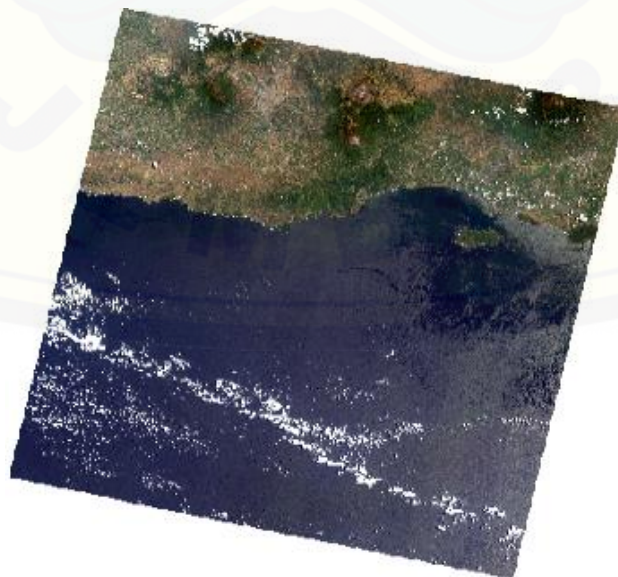
**Gambar 4.** Hasil kombinasi band

Penelitian ini menggunakan 3 peta, yaitu citra RBI 2001, citra Landsat-7 pada tahun 2009, dan citra Landsat-8 pada tahun 2018. Representasi citra Landsat dicapai dengan menggabungkan dua atau lebih peta yang tumpang tindih untuk membuat citra yang representatif. Proses selanjutnya dilakukan dengan koreksi geometrik dan koreksi radiometrik. Koreksi radiometrik dilaksanakan untuk pemilihan data yang mengalami penyimpangan agar lebih sesuai dengan keadaan sebenarnya. Pada penelitian ini *band* yang dipakai dalam proses kombinasi adalah *band 4*, *band 3*, dan *band 2* atau *band natural color* yang ditunjukkan pada (Gambar 3). Dengan demikian, hasil kombinasi *band* pada (Gambar 4) menampilkan citra yang sesuai dengan kondisi yang sebenarnya. Data Citra yang sudah terkoreksi dilakukan pemotongan sesuai dengan lokasi penelitian yaitu daerah aliran sungai Tanggul. Identifikasi tata guna lahan di lokasi penelitian dilakukan dengan fungsi interpretasi Citra misalnya warna tekstur dan asosiasi melalui fungsi interpretasi tata guna lahan diklasifikasikan menjadi 8 kelas yang terdiri dari pemukiman, sawah, kebun, ladang, hutan, semak, lahan terbuka, dan badan air. Lahan hutan memiliki warna hijau gelap, lahan pemukiman memiliki warna coklat keabuan teksturnya kasar memiliki pola yang rapat. Lahan sawah berwarna hijau muda hingga hijau tua. Lahan kebun memiliki warna mirip sawah teksturnya kasar, teratur dan tidak berupa petak-petak. Badan air membentuk seperti aliran yang menerus. Tahapan selanjutnya ialah melakukan tes akurasi. Uji akurasi
