**IDENTIFIKASI LOKASI RAWAN KECELAKAAN
LALU LINTAS
(STUDI KASUS RUAS JALAN NASIONAL
JL. LETJEN PANJAITAN DAN JL. LETJEN S. PARMAN)**

**PROGRAM STUDI STRATA 1
JURUSAN TEKNIK SIPIL
FAKULTAS TEKNIK
UNIVERSITAS JEMBER**

Hasil dari penelitian ini adalah diketahui daerah rawan kecelakaan pada KM 1+250 hingga KM 1+500 tepatnya di Jl. Letjen S. Parman depan Perhutani hingga Jl. Letjen S. Parman depan Pujasera Sumbersari dengan nilai Angka Ekuivalen Kecelakaan (AEK) yang melebihi nilai *Upper Control Limit* (UCL) dan Batas Kontrol Atas (BKA) yaitu $AEK = 47$; $UCL = 28,08$; dan $BKA = 27,31$. Audit keselamatan infrastruktur jalan yang dilakukan menghasilkan nilai resiko rata-rata dibawah 125 dengan kategori resiko Tidak Berbahaya/TB. Hasil ini menyimpulkan bahwa geometrik jalan yang ada di lapangan sudah sesuai dengan tata cara perencanaan geometrik jalan antar kota yang di keluarkan oleh Dinas PU dan Bina

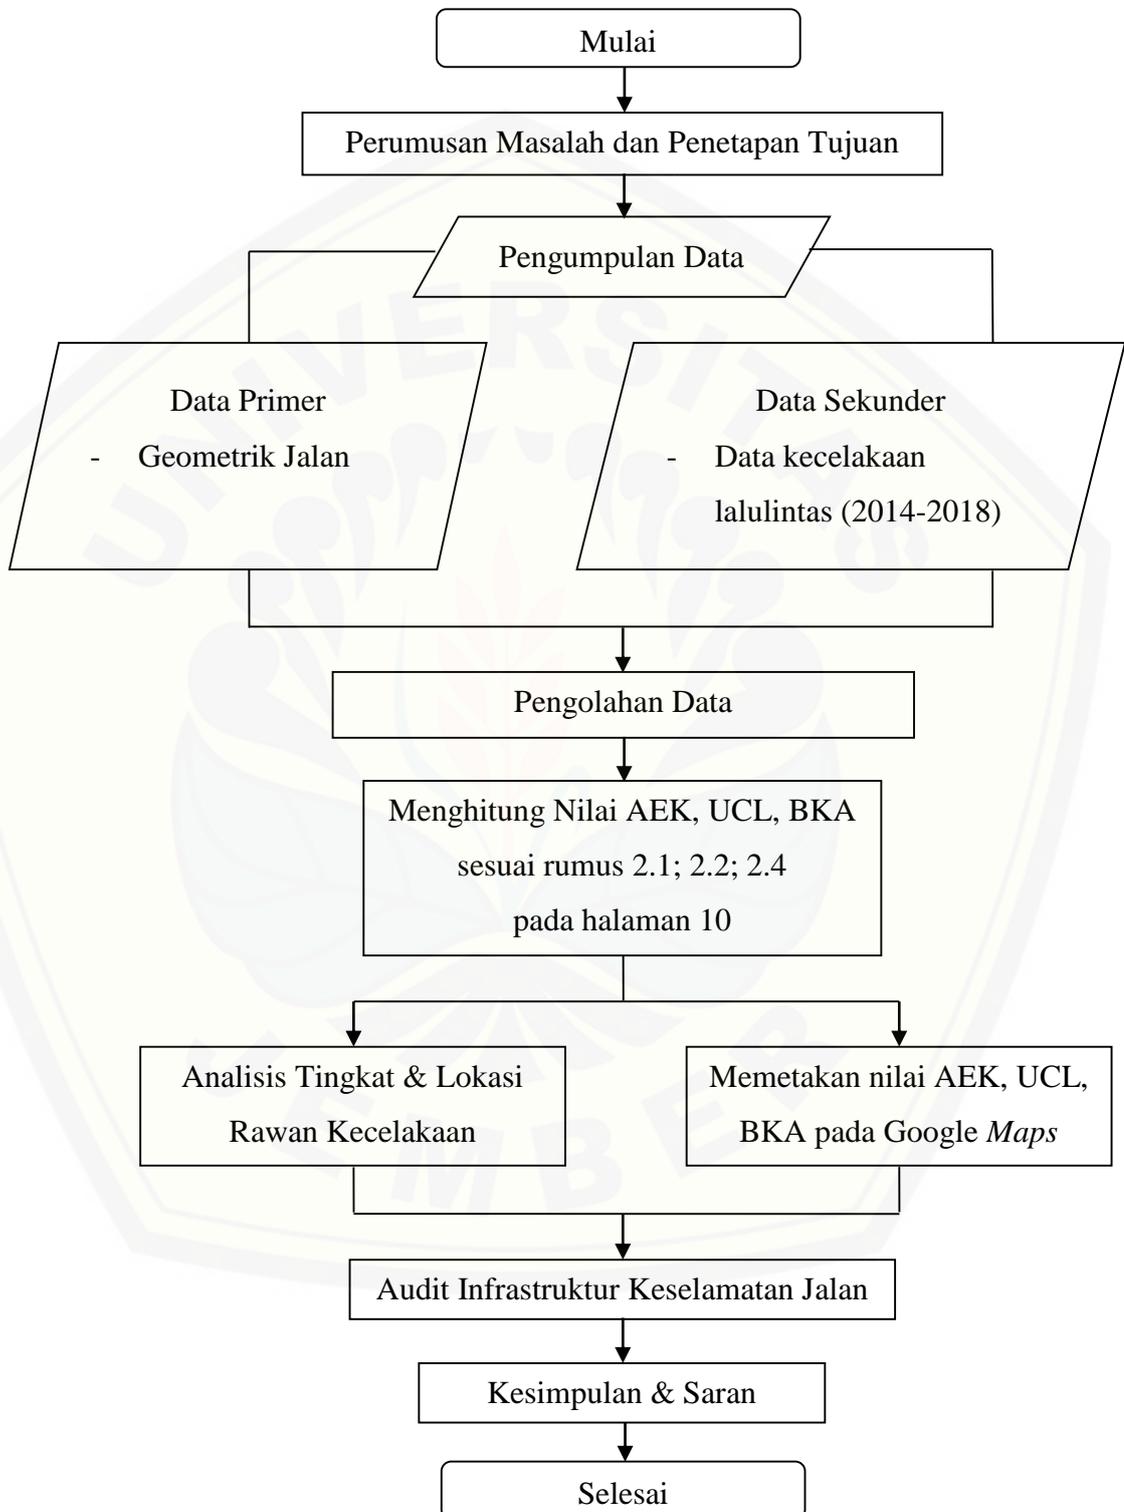
Gambar 3.2 Bagan Alir Penelitian

Bagan alir penelitian selengkapnya dapat dilihat pada gambar 3.2
