# GAMBARAN KONDISI SANITASI DAN KUALITAS FISIK, KIMIA UDARA DI TERMINAL SITUBONDO

**SKRIPSI**

DINA IRA MUSYAROFAH NIM 182110101089

PEMINATAN KESEHATAN LINGKUNGAN
PROGRAM STUDI KESEHATAN MASYARAKAT
FAKULTAS KESEHATAN MASYARAKAT
UNIVERSITAS JEMBER
2024

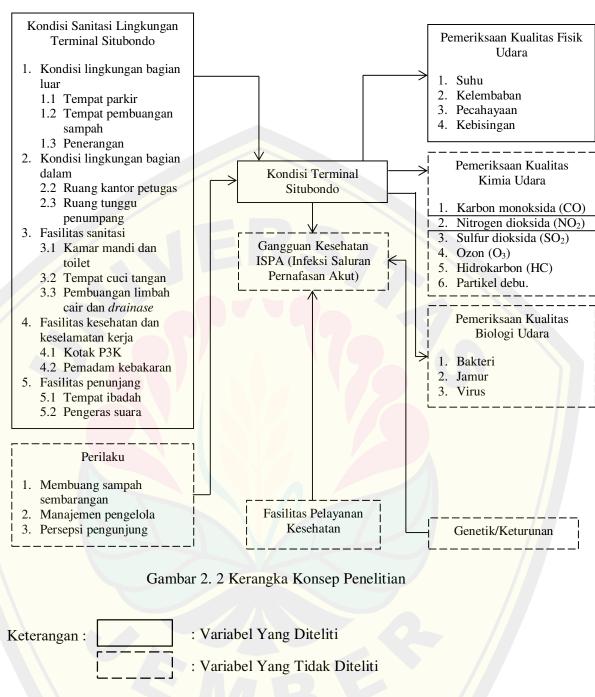
Berdasarkan gambar 2.2 kerangka konsep di atas menurut teori H.L Blum ada empat faktor utama yang bisa mempengaruhi derajat kesehatan suatu masyarakat seperti penyakit yang berbasis lingkungan yaitu ISPA (Infeksi Saluran Pernapasan Akut), dimana kondisi terminal Situbondo dapat berpengaruh terhadap penyakit ISPA. Ke empat faktor tersebut diantaranya yaitu; (1) Faktor lingkungan yaitu kondisi terminal dipengaruhi oleh kondisi sanitasi lingkungan terminal meliputi kondisi lingkungan bagian luar, kondisi lingkungan bagian dalam, fasilitas sanitasi, fasilitas kesehatan dan keselamatan, serta fasilitas penunjang. Selain itu kualitas fisik udara yang meliputi suhu, kelembaban, pencahayaan, dan kebisingan. Dan kualitas kimia udara yang meliputi karbon monoksida (CO), nitrogen dioksida (NO<sub>2</sub>), sulfur dioksida (SO<sub>2</sub>), Ozon (O<sub>3</sub>), Hidrokarbon (HC), dan partikel debu. Serta kualitas biologi udara yang meliputi bakteri, jamur dan virus. (2) Faktor perilaku diantaranya yaitu membuang sampah sembarangan, manajemen pengelola dan persepsi pengunjung. (3) Faktor pelayanan kesehatan yaitu inspeksi sanitasi oleh sanitarian puskesmas setempat. (4) Faktor genetika/keturunan yaitu hanya dilakukan untuk pencegahan terhadap kekambuhannya saja, dimana dalam hal ini pencegahan hanya dilakukan untuk mencegah dari kekambuhan penyakit ISPA (Infeksi Saluran Pernapasan Akut).

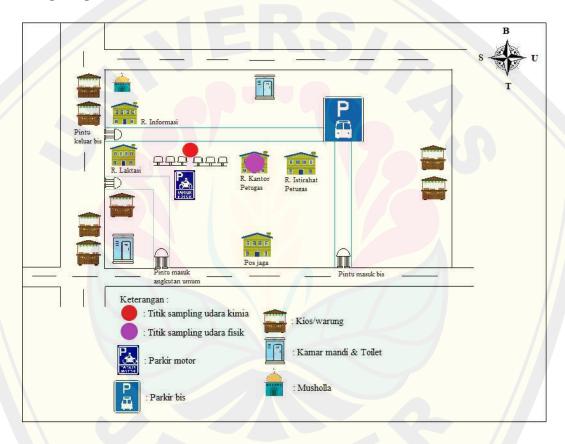
Gambar 3. 1 Denah Terminal Situbondo

Lokasi untuk pengambilan sampel penelitian ini dilakukan di satu titik lokasi yang dapat mewakili seluruh populasi, dalam menentukan lokasi untuk pengambilan sampel ini menyesuaikan dengan SNI 19-7119.6-2005 mengenai penentuan lokasi pengambilan contoh uji pemantauan kualitas udara ambien. Lokasi pengukuran NO<sub>2</sub> dilakukan pada satu titik sampling yaitu diletakkan di kawasan ruang tunggu keberangkatan penumpang terminal. Lokasi ini telah memenuhi syarat karena terletak di kawasan yang padat pengunjung dan berdekatan dengan sumber pencemar serta berada di area penelitian.

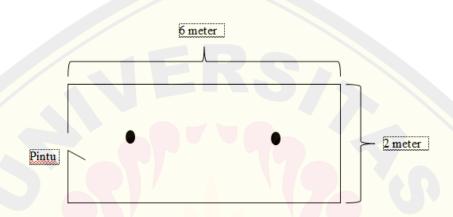
Gambar 3. 3 Lokasi pengukuran intensitas pencahayaan di ruang kantor petugas

Lokasi pengukuran intensitas cahaya pada penelitian ini dilakukan di ruang kantor petugas.
