**INSPEKSI KESELAMATAN JALAN PADA JALAN RAYA
SUKAPURA KABUPATEN PROBOLINGGO**

SKRIPSI

**KEMENTERIAN PENDIDIKAN, KEBUDAYAAN, RISET, DAN
TEKNOLOGI
UNIVERSITAS JEMBER
FAKULTAS TEKNIK
S1 TEKNIK SIPIL
JEMBER
2024**

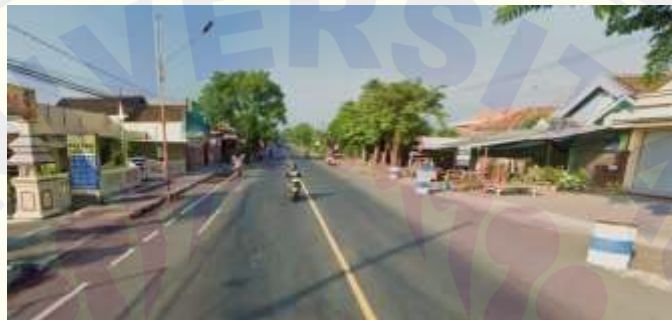
Gambar 4. 1 Kondisi Eksisting Tipe Jalan 4/2 UD

Tipe jalan 4/2 UD yang dimaksud yaitu tipe jalan yang memiliki 4 lajur 2 arah tanpa median. Pada ruas jalan ini juga dilengkapi dengan bahu jalan, trotoar, dan

selokan samping. Pada sisi kiri dan kanan arah jalan memiliki lebar per jalur yang sama yaitu 5,7 meter. Bahu jalan memiliki lebar ukuran yang beragam yaitu diantara 0,2 m – 2,5 m. Lebar trotoar diantara 1,5 m – 2 m, namun kondisi trotoar sebagai fasilitas untuk pejalan kaki kurang baik karena beberapa material hilang hingga berlubang dan di beberapa titik area tersebut disalahgunakan oleh pedagang kaki lima, sehingga dapat mengganggu kenyamanan pejalan kaki. Selokan samping pada sisi kanan dan kiri jalan memiliki ukuran lebar serta kedalaman yang berbeda, selokan samping pada sisi kanan merupakan jenis saluran terbuka dengan lebar 5,7 m, sedangkan pada sisi kiri dengan jenis saluran tertutup dengan lebar 0,8 m.

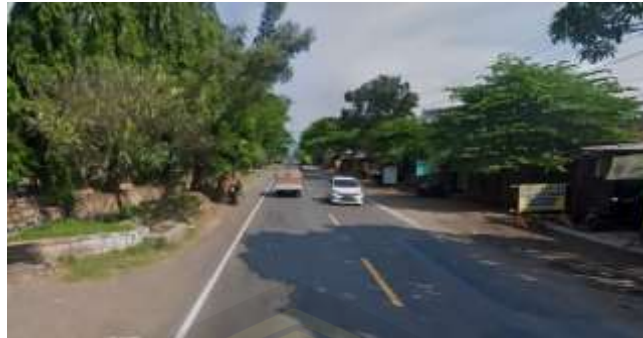
Gambar 4. 2 Kondisi Eksisting Tipe Jalan 2/2 UD

Tipe jalan 2/2 UD yang dimaksud yaitu tipe jalan yang memiliki 2 lajur 2 arah tanpa median. Sama halnya dengan tipe jalan 4/2 UD pada tipe ruas tipe jalan 2/2 UD juga terdapat bahu jalan, trotoar, dan selokan samping. Namun yang membedakan pada ruas tipe jalan ini terdapat pada lebar per jalur jalan yaitu antara 3 m – 3,5 m. Bahu jalan pada rusa tipe jalan ini juga memiliki lebar kisaran 0,2 m – 3 m, dengan kondisi bahu jalan yang dominan tidak ada perkerasannya. Trotoar terdapat pada KM 105+000 – 105+100, KM SBY 105+100 – 105+200. Ukuran selokan samping seragam pada sisi kanan dan kiri jalan yaitu didominasi dengan lebar 0,8 m.

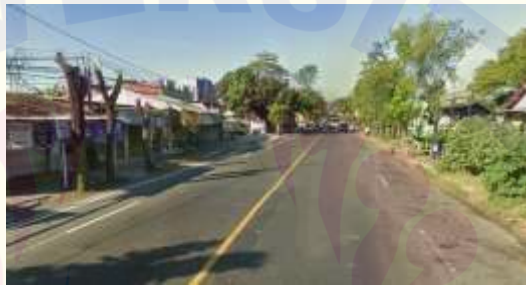
Gambar 4. 3 Kondisi lajur lalu lintas pada tipe jalan 4/2 UD

- 1) Lebar jalur lalu lintas pada ruas Jalan Raya Sukapura pada tipe 4/2 UD yaitu 5,7 meter atau lebar lajur 2,85 meter. Jika dibandingkan dengan standar teknis minimal lebar lajur 3,5 meter, artinya terdapat perbedaan antara lebar lajur di lapangan dan standar teknis sehingga perlu ditambah lebar lajur sesuai dengan standar teknis. Maka, dapat dikatakan komponen ini berkategori laik fungsi bersyarat (LS).

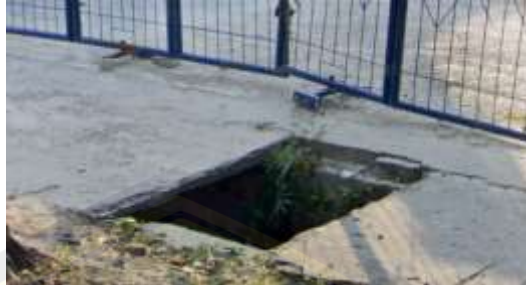
Gambar 4. 4 Kondisi Selokan Samping pada Tipe Jalan 4/2 UD

- 3) Selokan samping jalan pada ruas ini terdapat di dua sisi yaitu sisi kanan dan kiri. Sisi kanan memiliki lebar selokan 5,7 m dengan bentuk segi empat dan jenis saluran terbuka. Sisi kiri memiliki lebar selokan 0,8 m dengan bentuk segi empat dan jenis saluran tertutup. Berdasarkan persyaratan teknis lebar selokan yaitu memiliki lebar ≥ 1 m. Jadi, subkomponen selokan samping dapat dikatakan belum sesuai dengan persyaratan teknis

karena lebar selokan pada sisi kiri tidak sesuai standar, maka subkomponen ini dikategorikan laik fungsi bersyarat (LS).

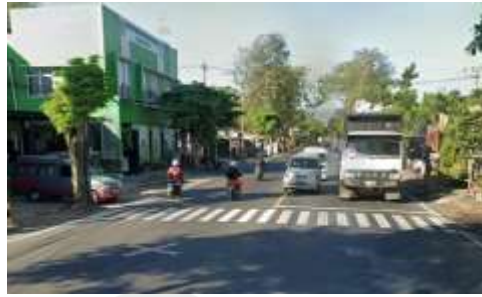
Gambar 4. 5 Kondisi Marka di Persimpangan Sebidang pada Tipe Jalan 4/2 UD

Marka pada teknis jalan ini difokuskan pada area tikungan, persimpangan, dan *zebra cross*, pada ruas jalan ini tidak ada tikungan sehingga hanya memperhatikan marka pada persimpangan dan *zebra cross*. Marka pada persimpangan dan *zebra cross* memiliki kondisi yang baik dalam artian kebutuhan marka lengkap, sehingga sesuai dengan persyaratan teknis.

Maka, komponen jalan ini dapat dikategorikan laik fungsi (LF).

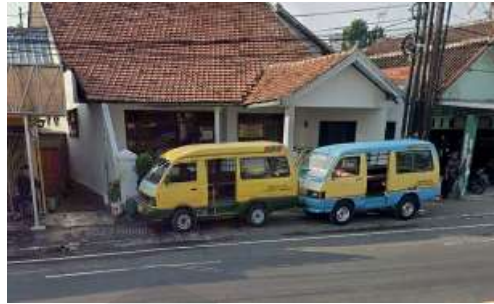
Gambar 4. 6 Kondisi Trotoar pada Tipe Jalan 4/2 UD

Trotoar dalam persyaratan teknisnya dibutuhkan apabila volume pejalan kaki > 300 orang per 12 jam (jam 06.00 – 18.00) dan volume lalu lintas 1000 kendaraan per 12 jam (06.00 – 18.00), kondisi tersebut dibutuhkan untuk area terminal, sekolah, pasar, masjid, dan fasilitas umum lainnya yang sesuai dengan persyaratan teknis. Sepanjang ruas tipe jalan 4/2 UD pada jalan Raya Sukapura kebutuhan trotoar telah terpenuhi terutama di daerah yang membutuhkan seperti sekolah pada STA KM SBY 94+600 – 94+700. Kondisi permukaan trotoar yang berbahan beton dan tidak mengalami pecah atau mengelupas, penempatan utilitas pada sisi terluar trotoar, namun pemanfaatan trotoar terganggu oleh aktifitas ekonomi lokal. Maka trotoar tidak sesuai dengan persyaratan teknis sehingga dikategorikan sebagai laik fungsi bersyarat (LS)

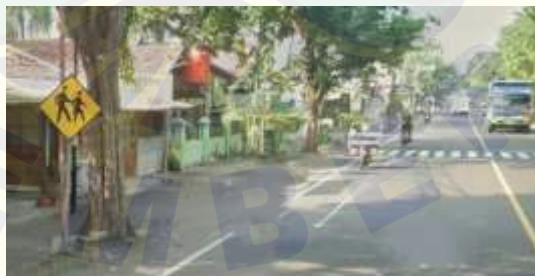
Gambar 4. 7 Kondisi Tempat Penyeberangan pada Tipe Jalan 4/2 UD

Hasil survey lapangan menemukan di beberapa titik jalan tipe 4/2 UD pada ruas jalan ini telah dilengkapi dengan zebra cross dan rambu pendukungnya berupa rambu petunjuk tempat penyeberangan dan rambu peringatan penyeberangan orang. Hal ini telah sesuai dengan persyaratan teknis, maka dapat dinyatakan subkomponen tempat penyeberangan mendapat kategori laik fungsi bersyarat (LF).

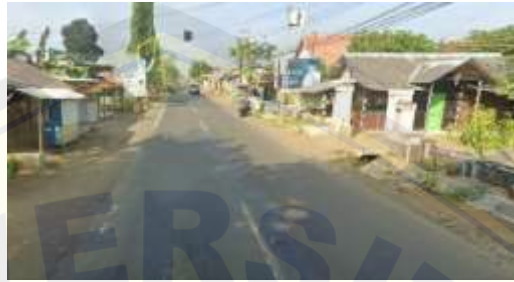
Gambar 4. 8 Kondisi Lajur Lalu Lintas pada Tipe 2/2 UD

- 1) Lajur lalu lintas pada ruas Jalan Raya Sukapura memiliki lebar jalur yang seragam yaitu 3 m – 6,5 m, lebar lajur 3 m dapat dikatakan belum sesuai

dengan persyaratan teknis lebar lajur lalu lintas, dimana lebar lajur lalu lintas sesuai dengan persyaratan teknis yaitu $\geq 3,5$ m, sehingga dapat dinyatakan subkomponen lajur lalu lintas berkategori laik fungsi bersyarat (LS). Kondisi lajur lalu lintas yang memiliki lebar 3 m terdapat pada KM SBY 99+700 – 104+900 dan KM SBY 110+000 – 116+000.

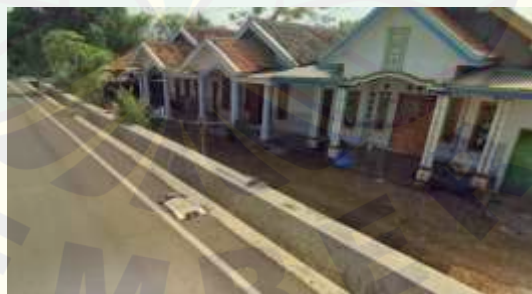
Gambar 4. 9 Kondisi Bahu Jalan pada Tipe Jalan 2/2 UD

- 2) Bahu jalan pada ruas jalan ini memiliki lebar yang bervariasi antara 0,2 m – 10 m dengan kondisi tidak seluruhnya terdapat perkerasan bahu jalan. Sesuai dengan kriteria ruas Jalan Raya Sukapura yaitu jalan sedang menurut kelas prasarananya dan jalan primer menurut sistem jaringan jalan, lebar bahu jalan sesuai persyaratan teknis jalan yaitu ≥ 1 m, sehingga dapat dinyatakan subkomponen bahu jalan berkategori laik fungsi bersyarat (LS). Kondisi bahu jalan yang tidak sesuai dengan persyaratan teknis terdapat pada KM SBY 105+100 – 107+800 dan KM SBY 108+600 – 110+200.

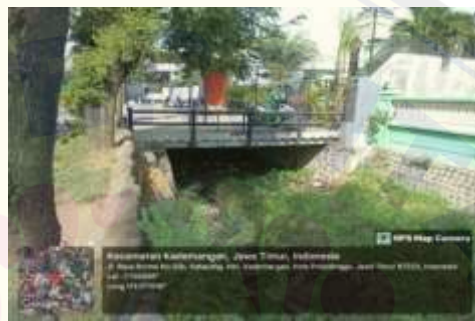
Gambar 4. 10 Kondisi Selokan Samping pada Tipe Jalan 2/2 UD

- 3) Selokan samping jalan pada ruas ini memiliki lebar dan bentuk yang tidak seragam antara 0,8 m – 5,7 m dengan berbentuk segi empat tipe saluran terbuka, dapat dikatakan telah sesuai dengan persyaratan teknis

apabila lebar selokan samping ≥ 1 m, sehingga dari segi lebar masih terdapat yang tidak sesuai dengan persyaratan teknis. Secara fungsi, selokan samping pada ruas jalan ini dapat mengalirkan air dengan baik, hanya saja terdapat selokan pada beberapa segmen jalan yang tidak berfungsi dengan baik dikarenakan adanya sumbatan berupa sampah dan rerumputan, hal ini dapat dilakukan pemeliharaan dengan membersihkan saluran air. Dengan begitu subkomponen selokan samping dapat dikategorikan laik fungsi bersyarat (LS).

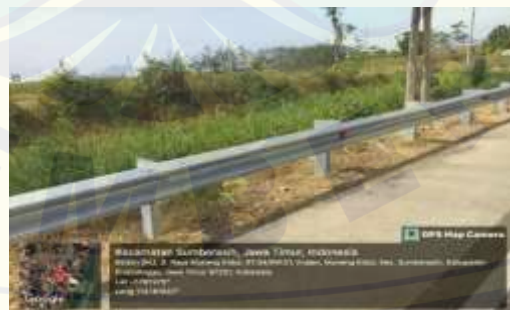
Gambar 4. 11 Kondisi Rel Pengaman pada Tipe Jalan 2/2 UD

- 4) Alat-alat pengaman lalu lintas yaitu rel pengaman pada ruas jalan ini memiliki dimensi yang sesuai dengan persyaratan teknis, ukuran yang harus diperhatikan dalam memenuhi persyaratan teknis rel pengaman dengan memperhatikan jarak penempatan rel pengaman dengan marka tepi jalan yaitu $\geq 0,6$ m, tinggi rel pengaman yaitu 0,7 m, dan jarak antar tiang vertikal yaitu ≤ 4 m. Sehingga subkomponen alat-alat pengaman lalu lintas dapat dikategorikan laik fungsi (LF)

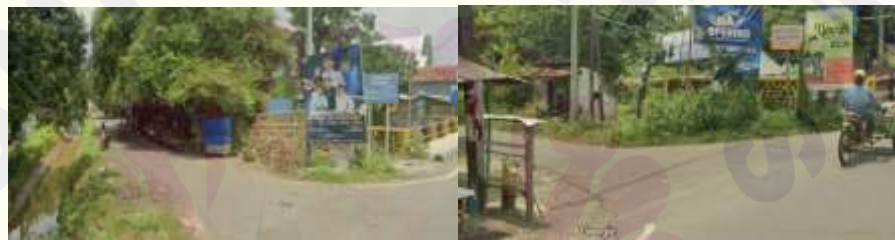
Gambar 4. 12 Kondisi Persimpangan Sebidang paad Tipe Jalan 2/2 UD

- 5) Jumlah persimpangan sebidang sesuai dengan kriteria ruas Jalan Raya Sukapura yaitu jalan sedang menurut kelas prasarananya dan kolektor

primer menurut jaringan serta fungsi jalannya, dalam persyaratan teknis jalan jumlah akses persil yaitu 1 tiap 0,5 km. Berdasarkan hasil survey ditemukan terdapat 2 persimpangan sebidang dalam 0,5 km yaitu pada KM SBY 94+200 – 94+300 dan KM SBY 94+600 – 94+700, serta KM SBY 99+000 – 99+100. Pada KM SBY 94+200 – 94+300 dan KM SBY 94+600 – 94+700 tidak ada dan tidak dapat dilakukan penendalian persimpangan sebidang terhadap jalan minor, namun hal ini dapat dilakukan dengan penambah rambu peringatan. Pada KM SBY 99+000 – 99+100 dapat dilakuakn pengendalian persimpangan sebidang terhadap jalan minor. Sehingga subkomponen persimpangan sebidang dapat dikategorikan laik fungsi persyaratan teknis diturunkan (LT)

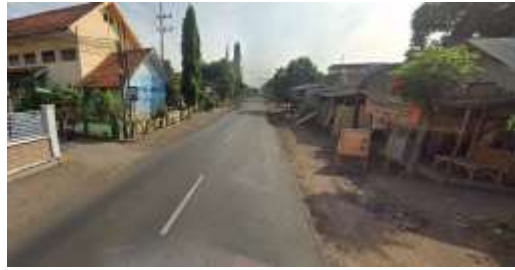
Gambar 4. 13 Kondisi Akses Persil pada Tipe Jalan 2/2 UD

- 6) Jumlah akses persil sesuai dengan kriteria ruas Jalan Raya Sukapura yaitu jalan sedang menurut kelas prasarananya dan kolektor primer menurut sistem jaringan serta fungsi jalannya, dalam persyartan teknis jalannya jumlah akses persil yaitu 1 tiap 0,5 km. Berdasarkan hasil survey ditemukan jumlah akses persil terbanyak pada ruas Jalan Raya Sukapura terdapat 12 akses persil dalam 0,5 km pada KM SBY 99+200 – 99+700, ruas jalan yang dominan berada di lingkungan pemukiman dapat menjadi penyebab banyaknya akses persil pada ruas jalan ini. Jumlah akses persil yang tidak sesuai dengan persyaratan teknis dapat dilakukan pengalihan akses atau pemberian rambu peringatan, sehingga dapat dikatakan subkomponen akses persil pada ruas jalan ini dikategorikan laik fungsi diturunkan (LT)

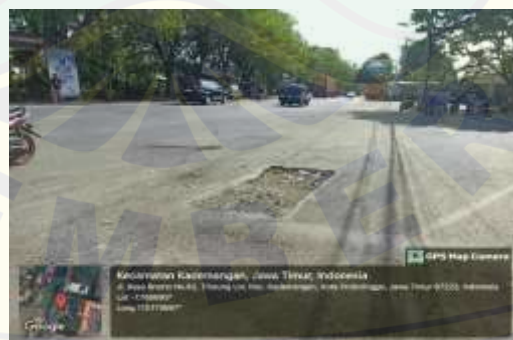
Gambar 4. 14 Kondisi Perkerasan Jalan pada Tipe Jalan 2/2 UD

- 1) Jenis perkerasan yang digunakan pada ruas jalan ini secara keseluruhan mengguankan perkerasan lentur (aspal). Sehingga, subkomponen jenis perkerasan dapat dikategorikan laik fungsi (LF).
- 2) Kondisi perkerasan jalan pada ruas jalan ini rata-rata memiliki kondisi baik dan tidak bergelombang, namun terdapat kerusakan jalan berupa jalan berlubang di suatu segmen yaitu pada KM SBY 95+800 – 95+900, sehingga perlu dilakukannya pemeriksaan lebih lanjut dan perbaiki jalan terkait kerusakan pada segmen jalan tersebut. Sehingga, subkomponen kondisi perkerasan jalan dapat dikategorikan laik fungsi (LS).

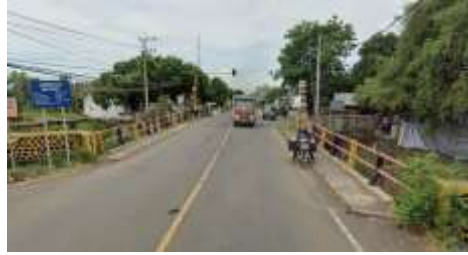
Gambar 4. 15 Kondisi Jembatan pada Tipe Jalan 2/2 UD

- 1) Jembatan secara keseluruhan memiliki kondisi yang baik dan cat pada jembatan belum memudar sehingga hanya ada sebagian kecil karat pada bagian tertentu dan secara keseluruhan subkomponen ini masih dapat berfungsi dengan baik. Dengan begitu, subkomponen jembatan dapat dikategorikan laik fungsi (LF)

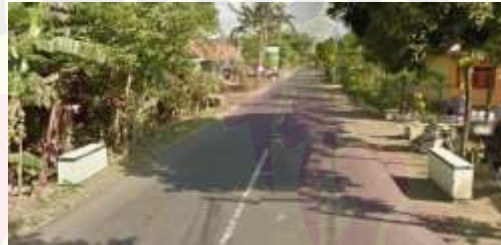
Gambar 4. 16 Kondisi Gorong-Gorong pada Tipe Jalan 2/2 UD

- 2) Gorong-gorong dalam kondisi dan berfungsi dengan baik hanya saja terdapat sumbatan sedikit namun masih dapat mengalirkan debit air. Sehingga subkomponen gorong-gorong dapat dikategorikan laik fungsi (LF)

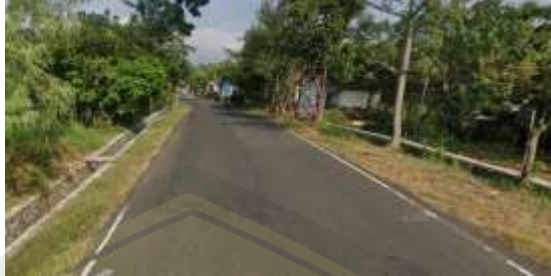
Gambar 4. 17 Kondisi Marka pada Tipe Jalan 2/2 UD

Kondisi marka jalan pada ruas jalan ini kebanyakan telah memudar dan tidak jelas, sehingga subkomponen ini tidak sesuai dengan persyaratan teknis jalan dimana marka pada tikungan, persimpangan, dan zebra cross

sangat dibutuhkan sesuai kebutuhannya. Jadi, dapat dikatakan subkomponen marka berkategori laik fungsi bersyarat (LS).

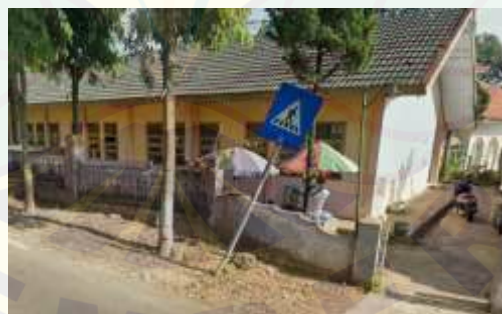
Gambar 4. 18 Kondisi Rambu pada Tipe Jalan 2/2 UD

Rambu lalu lintas sangat diperlukan untuk memberi peringatan, larangan, perintah, dan petunjuk terhadap jalan kepada pengguna jalan. Namun, hasil survey lapangan pada ruas jalan ini ditemukan kurangnya kelengkapan kebutuhan rambu sesuai kondisi dan kebutuhannya. Seperti contoh kasus pada KM SBY 113+900 – 114+000, segmen jalan ini berada di lingkungan sekolah yang mana hanya ditemukan rambu petunjuk tempat penyeberangan tanpa dilengkapi marka zebra cross, rambu peringatan, rambu petunjuk, dan sejenisnya yang mendukung keselamatan pejalan kaki. Dengan begitu, subkomponen rambu pada ruas jalan ini dikategorikan sebagai laik fungsi bersyarat (LS)

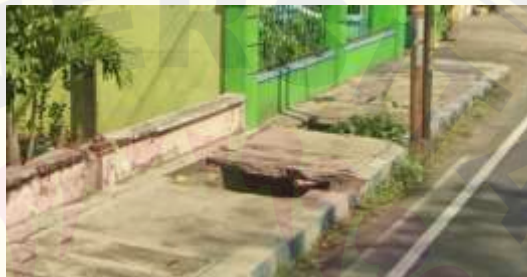
Gambar 4. 19 Kondisi Trotoar pada Tipe Jalan 2/2 UD

untuk area terminal, sekolah, pasar, masjid, dan fasilitas umum lainnya yang sesuai dengan persyaratan teknis. Sepanjang Jalan Raya Sukapura beberapa titik ditemukan terminal, sekolah, pasar, dan masjid namun tidak dilengkapi fasilitas trotoar untuk kebutuhan para pejalan kaki. Adapun trotoar pada ruas jalan ini tepatnya KM SBY 95+200 – 95+300 namun memiliki kondisi yang buruk dimana terdapat permukaan trotoar yang lubang sehingga mengganggu kenyamanan pejalan kaki. Dengan begitu dapat dinyatakan subkomponen trotoar memiliki kategori laik fungsi bersyarat (LS)

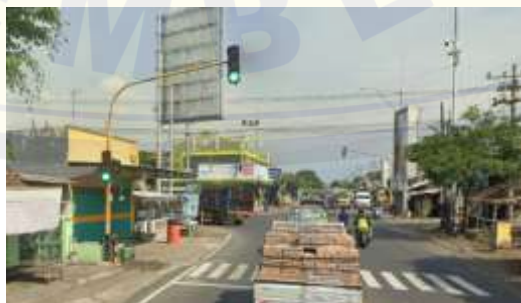
Gambar 4. 20 Kondisi APILL pada Tipe Jalan 2/2 UD

APILL telah terpasang di 4 persimpangan pada ruas jalan ini tepatnya pada KM SBY 94+200, KM SBY 94+600, KM SBY 97+500, dan KM SBY 98+200, semua APILL yang terpasang telah sesuai dengan persyaratan teknis yaitu dapat menghindari kemacetan pada simpang, dapat memberi kesempatan kepada kendaraan atau pejalan kaki, dan mengurangi jumlah keamcetan akibat tabrakan antarkendaraan. APILL lampu pengatur 1 warna dan 2 warna berfungsi dengan baik dan sesuai dengan keperluan kondisi jalan. Dengan begitu, dapat dinyatakan subkomponen alat pemberi isyarat lalu lintas (APILL) mendapat kategori sebagai laik fungsi (LF).

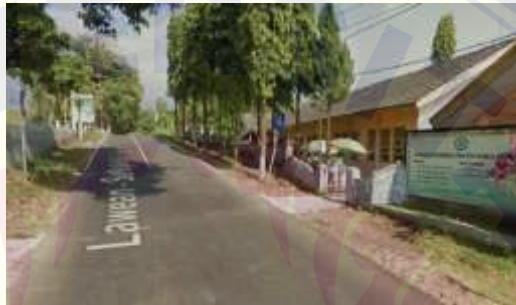
Gambar 4. 21 Kondisi Tempat Penyeberangan pada Tipe Jalan 2/2 UD

Hasil survey lapangan menemukan di beberapa titik pada ruas jalan ini terutama di area yang memerlukan marka zebra cross seperti terminal, sekolah, masjid, dan pasar tidak dilengkapi dengan marka zebra cross dan rambu pendukungnya. Hal ini tidak sesuai dengan persyaratan teknis, maka dapat dinyatakan subkomponen tempat penyeberangan mendapat kategori laik fungsi bersyarat (LS).
