BAB I PENDAHULUAN

1.1. Analisis Situasi Mitra

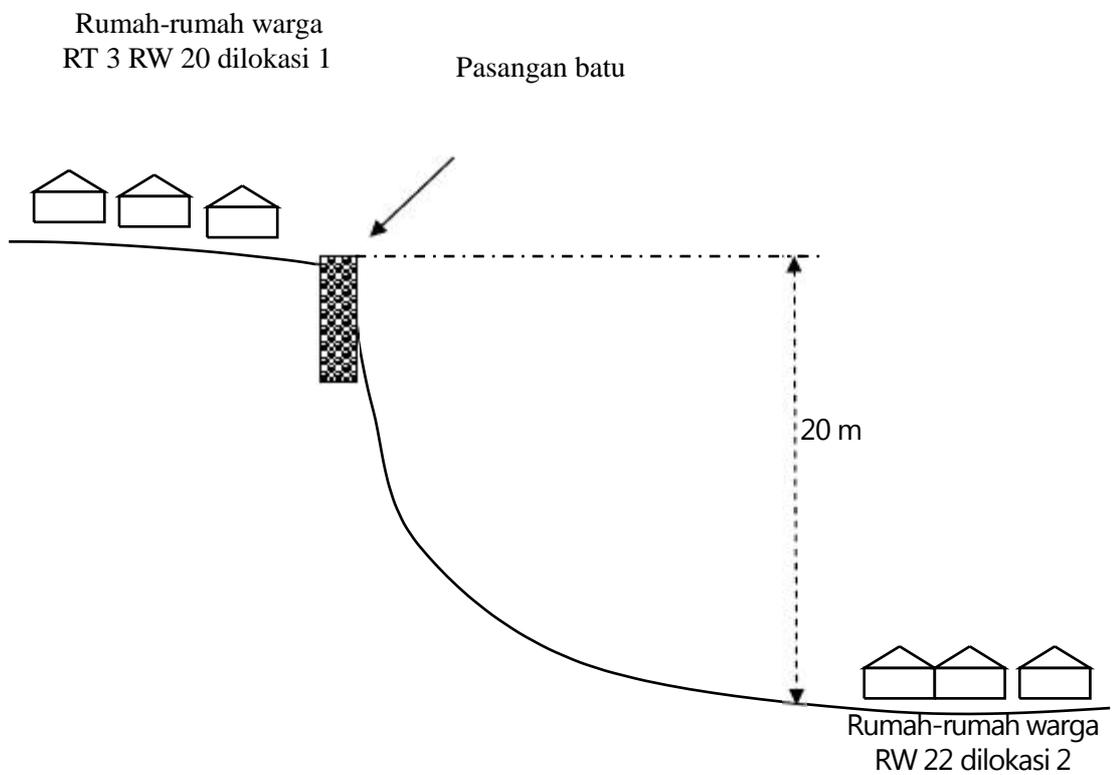
Gambar 1.1 : Posisi Rumah-rumah di RT 3 RW 20 dan RW 22 Desa Sumpersari,
Kecamatan Sumpersari, Kabupaten Jember

Kawasan perumahan di RT 3 RW 20 dengan RW 22 Desa Sumpersari Kecamatan Sumpersari Kabupaten Jember adalah suatu kawasan perumahan yang perbedaan elevasinya pada satu RT kurang lebih 20 m. Apabila digambar secara sepintas posisi rumah dan perkampungannya adalah seperti dibawah ini.

Gambaran posisi lokasi kawasan rumah secara detail ada pada lampiran, yang mana rumah warga RT 3 RW 20 dilokasi 2 di sebelah barat berbatasan dengan Perumahan Mastrip, sebelah utara adalah perbukitan yang sudah dijadikan perumahan, sebelah selatan berbatasan dengan rumah dan perkantoran dan sebelah timur adalah persawahan. Sementara perbedaan elevasi sebagaimana yang tertera pada gambar itu terjadi sepanjang 150 m dengan beda elevasi yang bervariasi antara 10 m hingga 20 m.

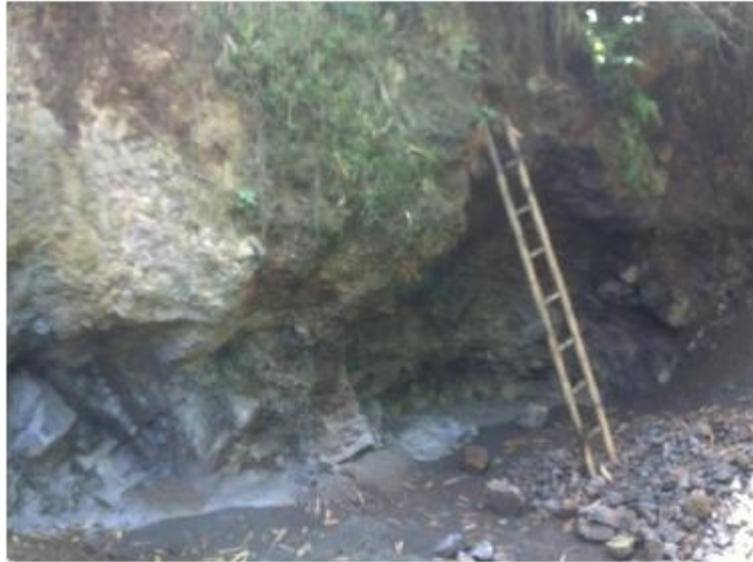
Gambar 1.2. Penggalian Gumuk

Hal lain yang terjadi pada penggalian gumuk (bukit kecil atau tumpukan tanah yang lebih tinggi dari pada tempat sekelilingnya namun lebih rendah dari pada gunung) secara besar-besaran mulai tahun 2004. Dimana fungsi gumuk adalah sangat penting yaitu bisa mengurangi limpasan banjir dan juga sebagai cadangan air tanah, maka hal itu sudah tidak ada lagi jika gumuk sudah digali. Peranan penting lain dari gumuk adalah dalam tata air tanah dibuktikan dengan munculnya mata air disekitar gumuk. Formasi gumuk yang masih rapat dengan vegetasi memudahkan air hujan berinfiltrasi. Ini membuktikan bahwa gumuk merupakan daerah resapan yang cukup penting. Aktifitas penggalian gumuk bisa dilihat pada gambar 1.2 dan gambar 1.3. Gambar 1.3 menunjukkan perubahan tata guna lahan yang dulunya adalah gumuk sekarang menjadi lahan terbuka yang gersang.
