**SURVEI KERUSAKAN DAN ESTIMASI BIAYA PENINGKATAN
RUAS JALAN KEMUNDUNG DESA BONDOWODO
KECAMATAN SUKODONO KABUPATEN LUMAJANG**

LAPORAN PROYEK AKHIR

**PROGRAM STUDI DIPLOMA III TEKNIK SIPIL
JURUSAN TEKNIK SIPIL
FAKULTAS TEKNIK
UNIVERSITAS JEMBER
2017**

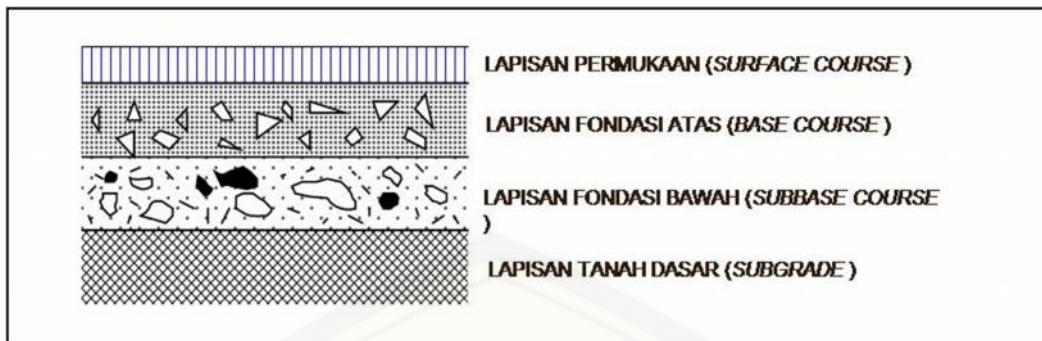
Gambar 2.2 Struktur perkerasan lentur

(**Gambar 2.2**) menunjukkan struktur lapisan perkerasan lentur jalan dari lapisan permukaan, lapisan podasi atas, lapisan pondasi bawah hingga tanah dasar.

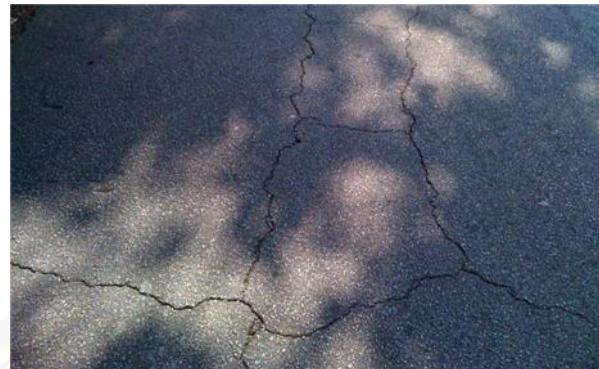
Gambar 2.3 Retak Halus (*hair cracking*)

1. Retak halus (*hair cracking*), lebar celah lebih kecil atau sama dengan 3mm, penyebabnya adalah bahan perkerasan yang kurang baik, tanah dasar yang kurang stabil.

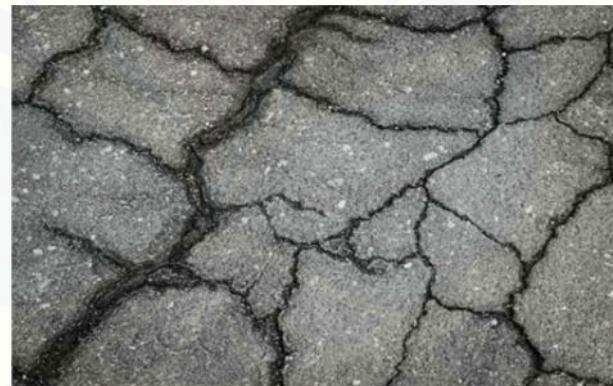
Gambar 2.4 Retak kulit Buaya

Lebar celah lebih besar atau sama dengan 3 mm. Saling berangkai membentuk serangkaian kotak – kotak kecil yang menyerupai kulit buaya. Retak seperti ini disebabkan karena bahan perkerasan yang kurang baik, pelapukan permukaan, dan lapisan bawah permukaan yang kurang setabil.

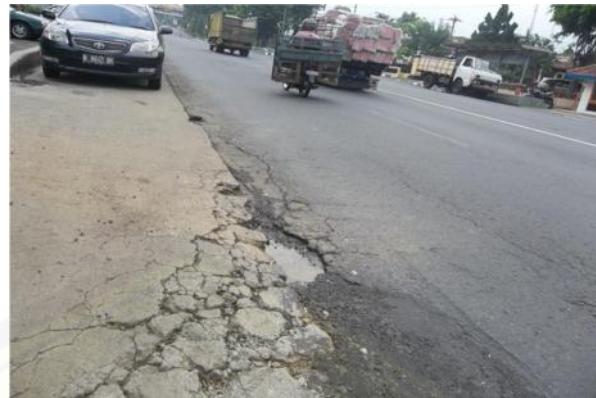
Gambar 2.5 Retak Pinggir

Retak yang memanjang dengan atau tanpa cabang yang mengarah ke bahu jalan dan terletak dekat bahu jalan. Retak seperti ini disebabkan oleh tidak baiknya sokongan dari arah samping, drainase yang kurang baik, dan terjadinya penyusutan tanah.

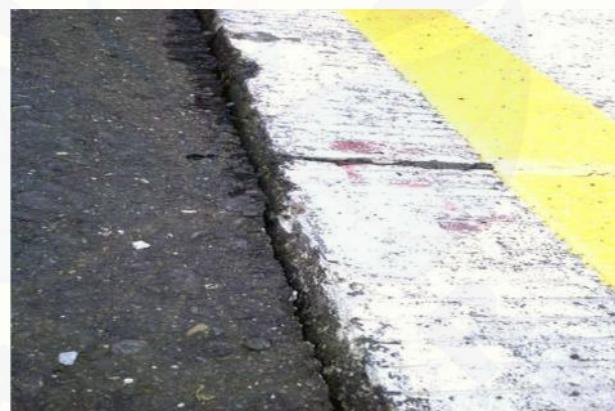
Gambar 2.6 Retak Sambungan Bahu Jalan

Retak memanjang atau umumnya terjadi pada sambungan bahu dengan perkerasan. Retak seperti ini biasanya terjadi akibat kondisi drainase di bawah bahu jalan lebih buruk daripada di bawah perkerasan, menyusutnya material perkerasan akibat lintasan yang berat dibahu jalan.

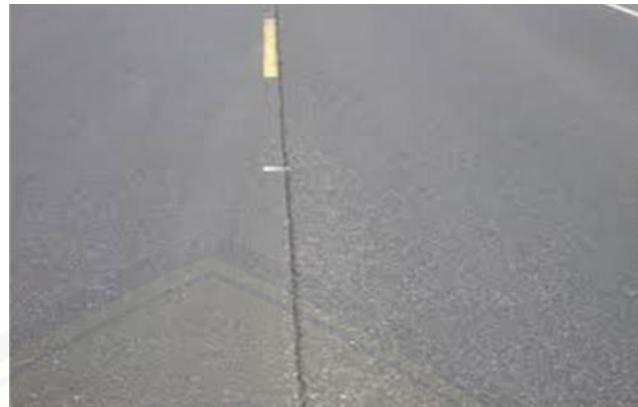
Gambar 2.7 Retak sambungan jalan

Retak memanjang yang terjadi pada sambungan 2 lajur lalu lintas. Hal ini disebabkan akibat tidak baiknya ikatan sambungan kedua lajur.

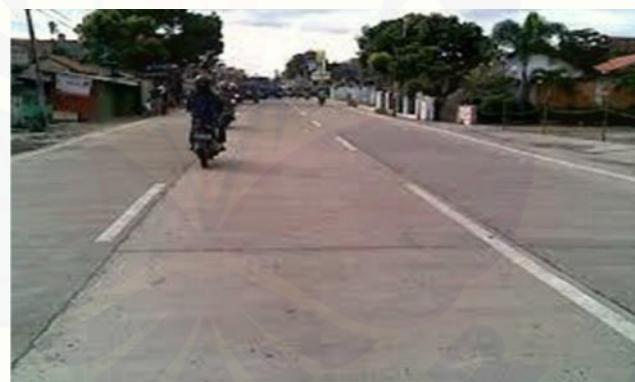
Gambar 2.8 Retak Sambungan pelebaran jalan

Retak memanjang yang terjadi pada sambungan antara perkerasan lama dengan perkerasan pelebaran. Hal ini karena perbedaan daya dukung dibawah pelebaran jalan dan jalan lama, dan dapat juga disebabkan karena ikatan antara sambungan yang tidak baik

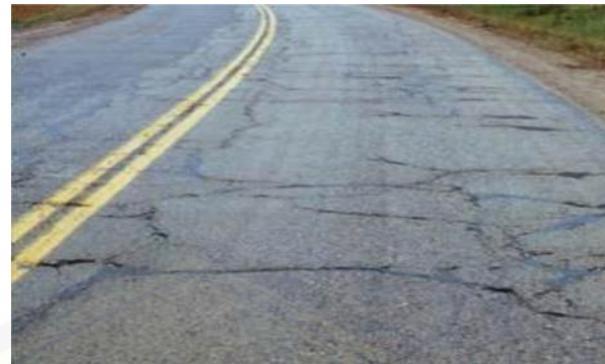
Gambar 2.9 Retak Refleksi

Retak memanjang, melintang, diagonal, atau membentuk kotak. Hal ini terjadi pada lapisan tambahan yang menggambarkan pola retakan dibawahnya. Retakan ini dikarenakan karena perkerasan lama tidak diperbaiki dengan baik.

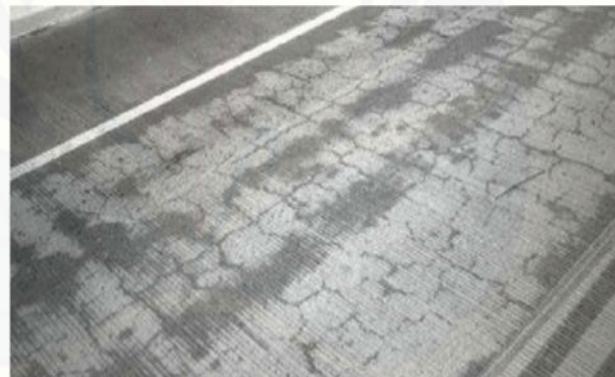
Gambar 2.10 Retak Susut

Retakan yang saling bersambung membentuk kotak – kotak besar dengan sudut tajam. Retakan ini disebabkan oleh perubahan volume pada lapisan permukaan yang memakai aspal dengan penetrasi rendah.

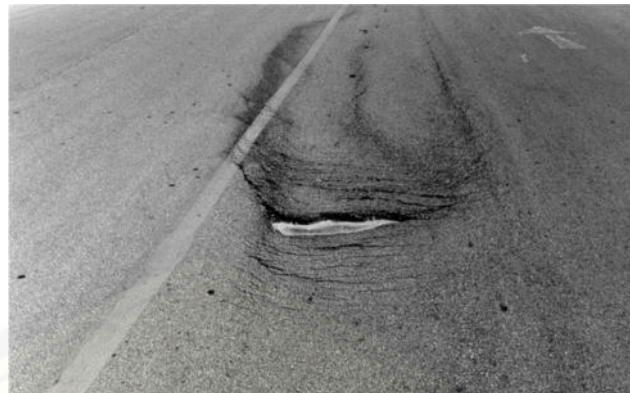
Gambar 2.11 Retak Selip

Retak yang berbentuk melengkung seperti bulan sabit. Hal ini disebabkan karena kurang baiknya ikatan antara lapisan permukaan dan lapisan dibawahnya.

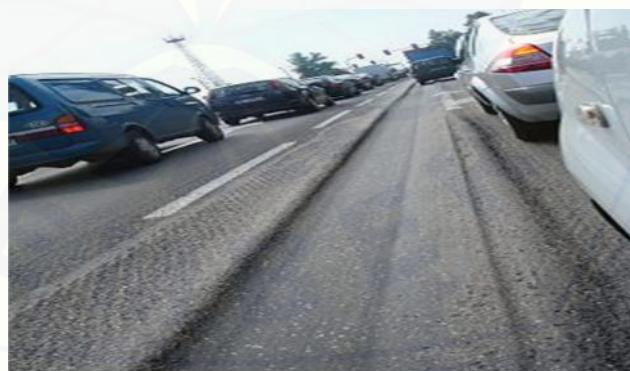
Gambar 2.12 Alur (*ruts*)

1. Alur (*ruts*), yang terjadi pada lintasan roda sejajar as jalan. Terjadinya alur disebabkan oleh lapisan perkerasan yang kurang padat, sehingga terjadi tambahan pemasangan akibat repetisi beban lalu lintas.

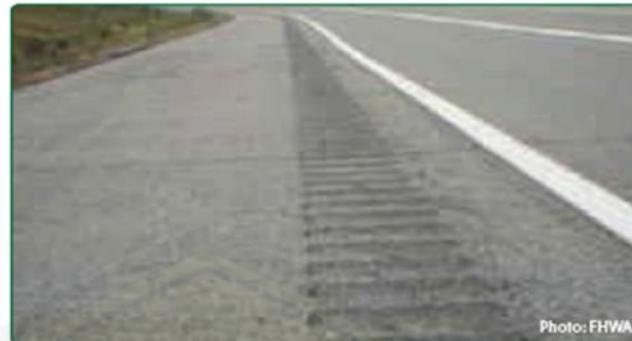
Gambar 2.13 Keriting (*corrugation*)

2. Keriting (*corrugation*), yang terjadi melintang jalan. Penyebabnya adalah rendahnya stabilitas campuran yang dapat berasal dari terlalu tingginya kadar aspal, terlalu banyak menggunakan agregat halus, aspal yang digunakan menggunakan penetrasi yang tinggi.

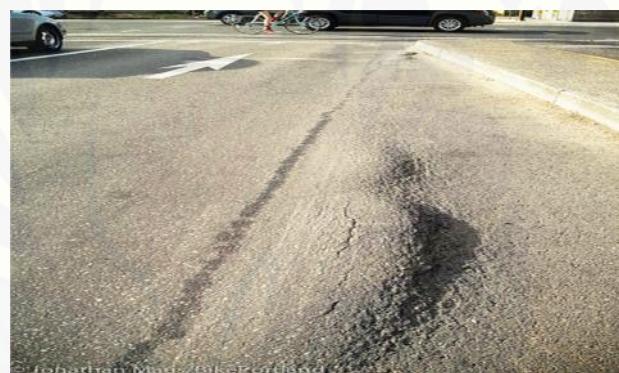
Gambar 2.14 Sungkur (*shoving*)

3. Sungkur (*shoving*), deformasi plastis yang terjadi setempat, ditempat kendaraan sering berhenti, kelandaian curam, dan tikungan tajam. Penyebab kerusakan ini sama dengan kerusakan keriting.

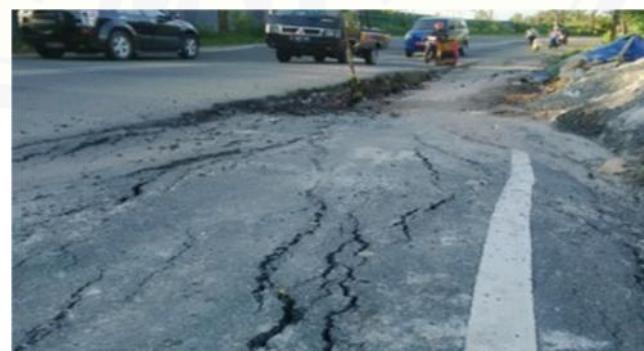
Gambar 2.15 Amblas (*grade depressions*)

4. Amblas (*grade depressions*), terjadi setempat. Penyebabnya adalah beban kendaraan yang melebihi beban yang sudah di rencanakan, pelaksanaan.

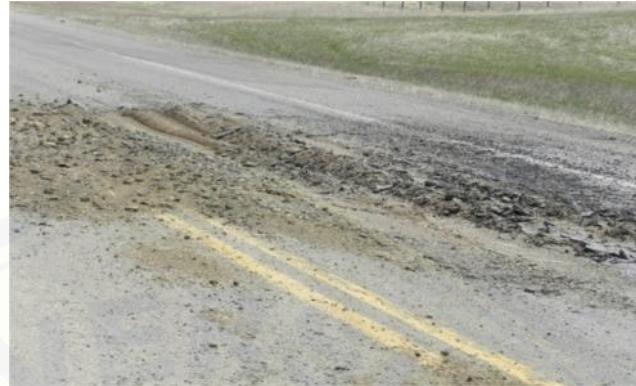
Gambar 2.16 Jembul (*upheaval*)

5. Jembul (*upheaval*), terjadi setempat. Hal ini terjadi akibat adanya pengembangan tanah dasar.

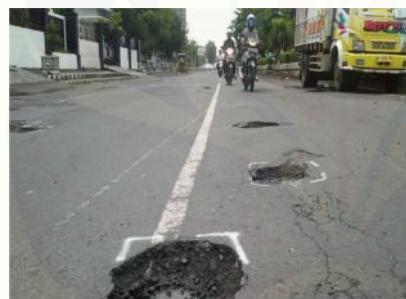
Gambar 2.17 Lubang

Yang termasuk dalam cacat permukaan adalah lubang, pelepasan butir, pengelupasan lapisan permukaan, dan agregat licin.

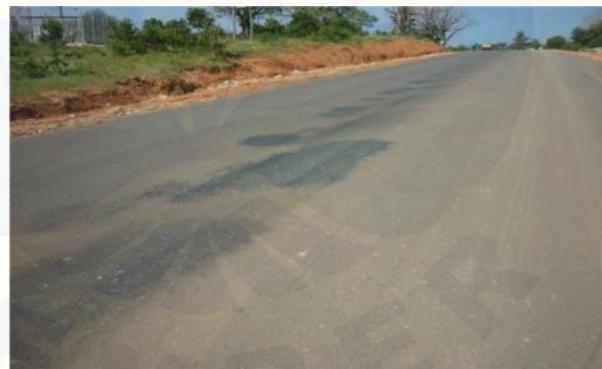
Gambar 2.22 Kegemukan

Permukaan menjadi licin yang disebabkan pemakaian kadar aspal yang tinggi atau pemakaian aspal yang berlebihan pada pekerjaan prime coat.

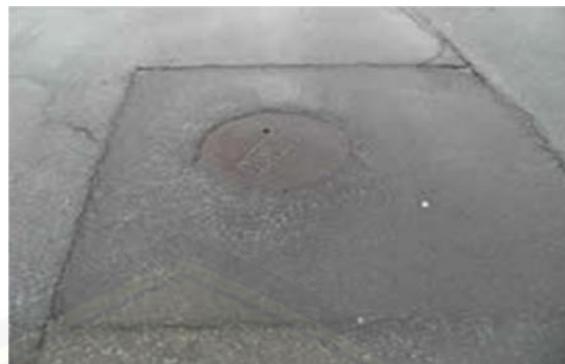
Gambar 2.23 Penurunan pada bekas penanaman (*utility cut depression*)

Hal ini terjadi karena pemandatan yang tidak memenuhi syarat. Dapat diperbaiki dengan dibongkar kembali dan di ganti lapisan yang baru.

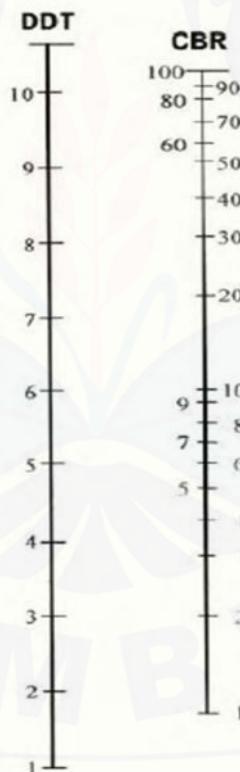
Gambar 2.24 Korelasi CBR dan DDT

Skala untuk menyatakan kekuatan tanah dasar, yang didapat dari nomogram penetapan tebal perkeraaan. Berikut ini adalah nomogram korelasi antara CBR dan DDT.

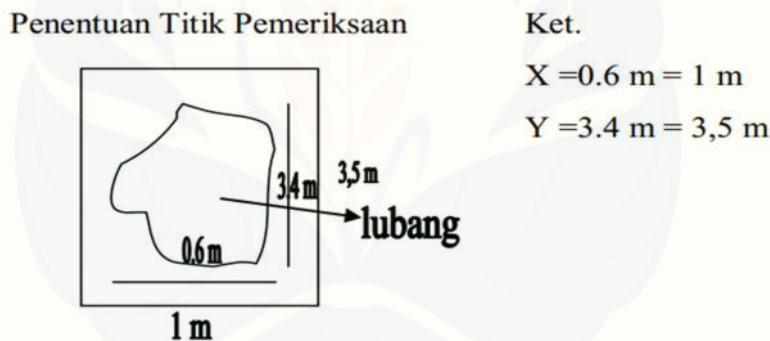
Gambar 2.25 Penentuan titik pemeriksaan

Untuk kerukasan lebih dari 1 m contohnya 1,2 m - 1,4 mm menjadi 1,5 m ,agar supaya perhitungan luas dimensi kerusakan menjadi lebih mudah.Sedangkan untuk perhitungan pelapisan tambahan (*overlay*), kondisi perkerasan jalan lama (*existing pavement*) dinilai sesuai daftar di bawah ini:

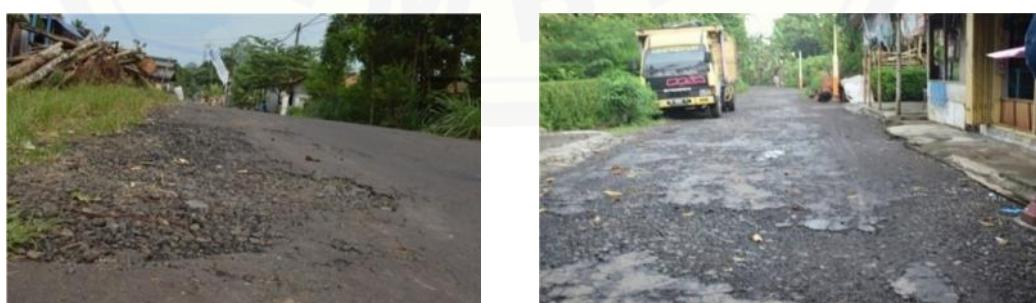
Gambar 3.2 contoh kerusakan yang terjadi di Ruas Jalan Kemundung

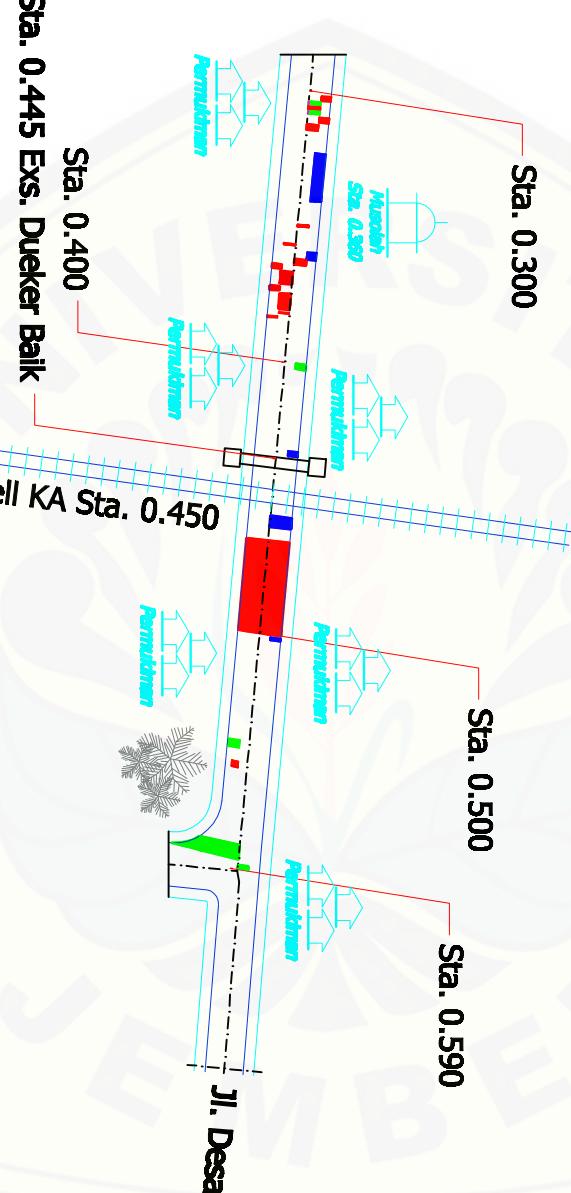
KETERANGAN		
	: Lubang < 50mm	
	: Rusak Tepi	
	: Retak Kali Busya
