**PENENTUAN SKALA PRIORITAS REHABILITASI JARINGAN IRIGASI
PADA SALURAN SEKUNDER PAGAR GUNUNG DESA KARANG
SENGON KECAMATAN KLABANG KABUPATEN BONDOWOSO**

LAPORAN PROYEK AKHIR

ABDINA SARI ISTIGHFARO

UNIVERSITAS JEMBER

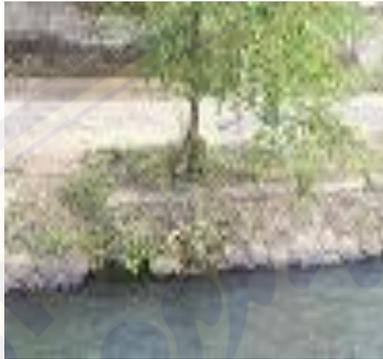
RETAK <input type="checkbox"/> TERKELUPAS <input type="checkbox"/> BERLUBANG <Ø 0.04 m <input type="checkbox"/> BERLUBANG >Ø 0.04 m <input checked="" type="checkbox"/> ROBOH <input type="checkbox"/>	0.4	4
2

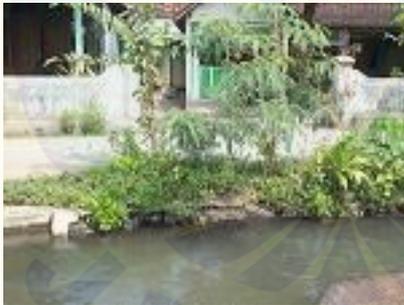
RETAK <input type="checkbox"/> TERKELUPAS <input type="checkbox"/> BERLUBANG <Ø 0.04 m <input type="checkbox"/> BERLUBANG >Ø 0.04 m <input checked="" type="checkbox"/> ROBOH <input type="checkbox"/>	1	4
3

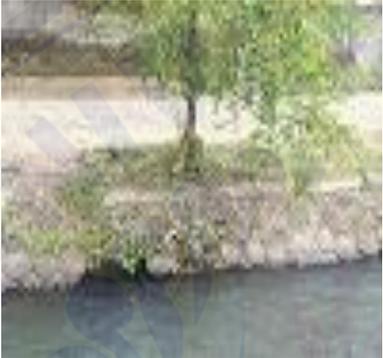
RETAK <input type="checkbox"/> TERKELUPAS <input type="checkbox"/> BERLUBANG <math>< \varnothing 0.04 \text{ m}</math> <input type="checkbox"/> BERLUBANG >math>> \varnothing 0.04 \text{ m}</math> <input checked="" type="checkbox"/> ROBOH <input type="checkbox"/>	3	Rusak Ringan
2

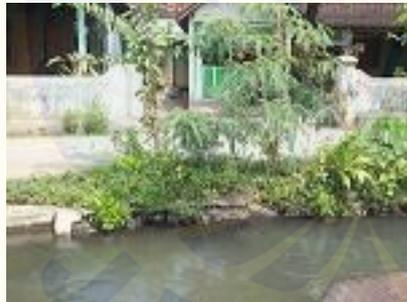
RETAK <input type="checkbox"/> TERKELUPAS <input type="checkbox"/> BERLUBANG <math>< \varnothing 0.04 \text{ m}</math> <input type="checkbox"/> BERLUBANG >math>> \varnothing 0.04 \text{ m}</math> <input checked="" type="checkbox"/> ROBOH <input type="checkbox"/>	3	Rusak Ringan

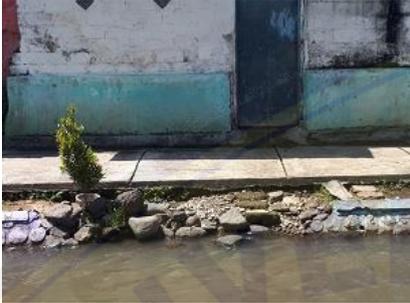
RETAK <input type="checkbox"/> TERKELUPAS <input type="checkbox"/> BERLUBANG $< \varnothing 0.04 \text{ m}$ <input type="checkbox"/> BERLUBANG $> \varnothing 0.04 \text{ m}$ <input type="checkbox"/> ROBOH <input checked="" type="checkbox"/>	1	Rusak Berat
2

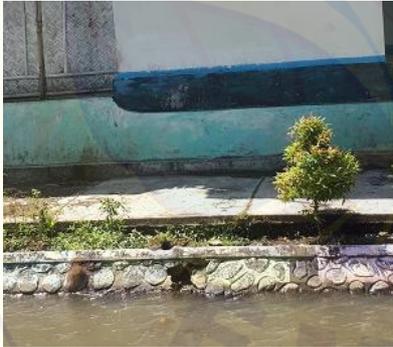
RETAK <input type="checkbox"/> TERKELUPAS <input type="checkbox"/> BERLUBANG $< \varnothing 0.04 \text{ m}$ <input type="checkbox"/> BERLUBANG $> \varnothing 0.04 \text{ m}$ <input checked="" type="checkbox"/> ROBOH <input type="checkbox"/>	3	Rusak Ringan

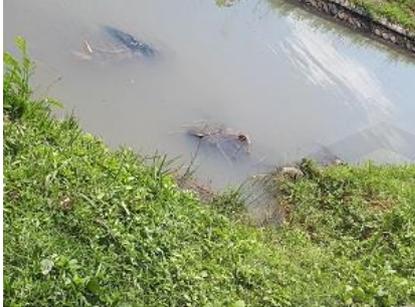
<p>RETAK <input type="checkbox"/></p> <p>TERKELUPAS <input type="checkbox"/></p> <p>BERLUBANG <Ø 0.04 m <input type="checkbox"/></p> <p>BERLUBANG >Ø 0.04 m <input type="checkbox"/></p> <p>ROBOH <input checked="" type="checkbox"/></p>	3	4
4

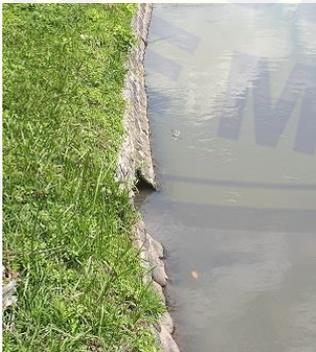
<p>RETAK <input type="checkbox"/></p> <p>TERKELUPAS <input type="checkbox"/></p> <p>BERLUBANG <Ø 0.04 m <input type="checkbox"/></p> <p>BERLUBANG >Ø 0.04 m <input checked="" type="checkbox"/></p>	1	4

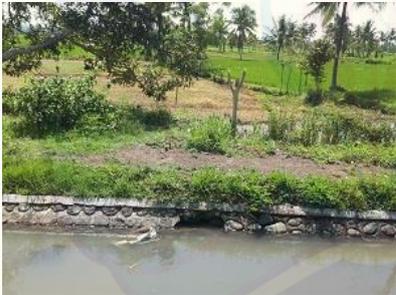
RETAK <input type="checkbox"/> TERKELUPAS <input type="checkbox"/> BERLUBANG $< \varnothing 0.04 \text{ m}$ <input type="checkbox"/> BERLUBANG $> \varnothing 0.04 \text{ m}$ <input checked="" type="checkbox"/> ROBOH <input type="checkbox"/>	0.4	4
8

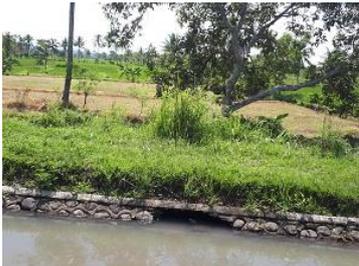
RETAK <input type="checkbox"/> TERKELUPAS <input type="checkbox"/> BERLUBANG $< \varnothing 0.04 \text{ m}$ <input type="checkbox"/>	1	4

<p>BERLUBANG >Ø 0.04 m <input checked="" type="checkbox"/></p> <p>ROBOH <input type="checkbox"/></p>		
9

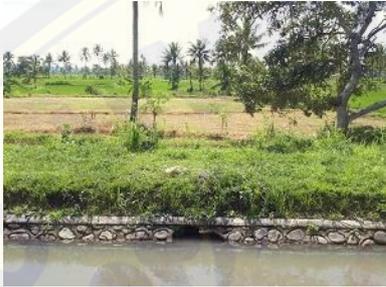
<p>RETAK <input type="checkbox"/></p> <p>TERKELUPAS <input type="checkbox"/></p> <p>BERLUBANG <Ø 0.04 m <input type="checkbox"/></p> <p>BERLUBANG >Ø 0.04 m <input checked="" type="checkbox"/></p> <p>ROBOH <input type="checkbox"/></p>	0.5	4
10

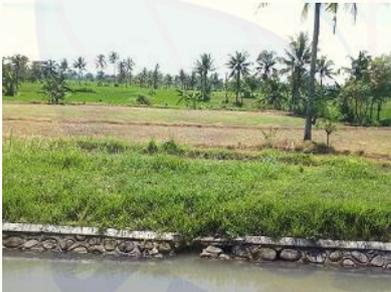
<p>RETAK <input type="checkbox"/></p> <p>TERKELUPAS <input type="checkbox"/></p> <p>BERLUBANG <Ø 0.04 m <input type="checkbox"/></p> <p>BERLUBANG >Ø 0.04 m <input type="checkbox"/></p> <p>ROBOH <input type="checkbox"/></p>	0.5	4

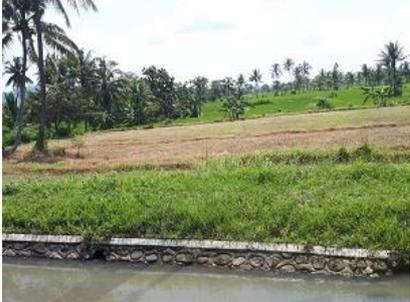
11

<p>RETAK <input type="checkbox"/></p> <p>TERKELUPAS <input type="checkbox"/></p> <p>BERLUBANG <Ø 0.04 m <input type="checkbox"/></p> <p>BERLUBANG >Ø 0.04 m <input checked="" type="checkbox"/></p> <p>ROBOH <input type="checkbox"/></p>	0.2	4
12

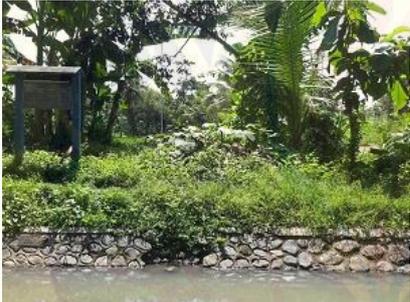
<p>RETAK <input type="checkbox"/></p> <p>TERKELUPAS <input type="checkbox"/></p> <p>BERLUBANG <Ø 0.04 m <input type="checkbox"/></p> <p>BERLUBANG >Ø 0.04 m <input checked="" type="checkbox"/></p> <p>ROBOH <input type="checkbox"/></p>	1	4

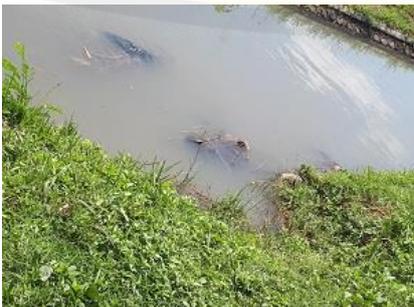
RETAK <input type="checkbox"/> TERKELUPAS <input type="checkbox"/> BERLUBANG <math>< \varnothing 0.04 \text{ m}</math> <input type="checkbox"/>	1	Rusak Berat

<p>BERLUBANG >Ø 0.04 m <input checked="" type="checkbox"/></p> <p>ROBOH <input type="checkbox"/></p>		
4

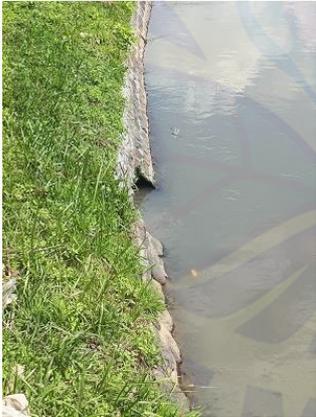
<p>RETAK <input type="checkbox"/></p> <p>TERKELUPAS <input type="checkbox"/></p> <p>BERLUBANG <Ø 0.04 m <input type="checkbox"/></p> <p>BERLUBANG >Ø 0.04 m <input checked="" type="checkbox"/></p> <p>ROBOH <input type="checkbox"/></p>	3	Rusak Ringan

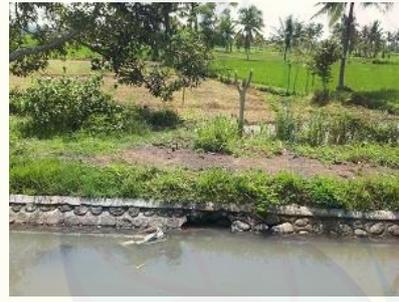
<p>RETAK <input type="checkbox"/></p> <p>TERKELUPAS <input type="checkbox"/></p> <p>BERLUBANG <Ø 0.04 m <input type="checkbox"/></p> <p>BERLUBANG >Ø 0.04 m <input checked="" type="checkbox"/></p> <p>ROBOH <input type="checkbox"/></p>	3	Rusak Ringan
8

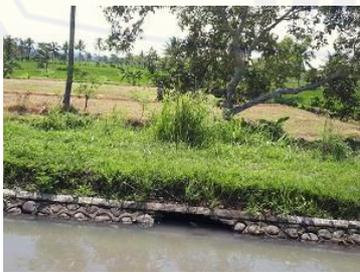
<p>RETAK <input type="checkbox"/></p> <p>TERKELUPAS <input type="checkbox"/></p> <p>BERLUBANG <Ø 0.04 m <input type="checkbox"/></p> <p>BERLUBANG >Ø 0.04 m <input checked="" type="checkbox"/></p>	3	Rusak Ringan

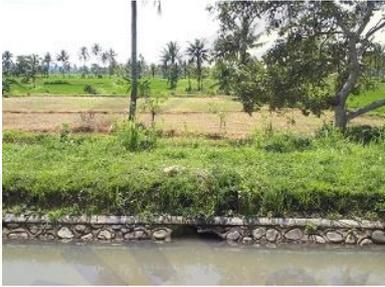
RETAK <input type="checkbox"/> TERKELUPAS <input type="checkbox"/> BERLUBANG <math>< \varnothing 0.04 \text{ m}</math> <input type="checkbox"/> BERLUBANG >math>> \varnothing 0.04 \text{ m}</math> <input type="checkbox"/> ROBOH <input type="checkbox"/>	3	Rusak Ringan
10

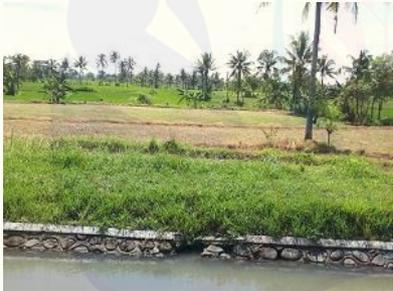
RETAK <input type="checkbox"/> TERKELUPAS <input type="checkbox"/> BERLUBANG <math>< \varnothing 0.04 \text{ m}</math> <input type="checkbox"/> BERLUBANG >math>> \varnothing 0.04 \text{ m}</math> <input checked="" type="checkbox"/> ROBOH <input type="checkbox"/>	3	Rusak Ringan

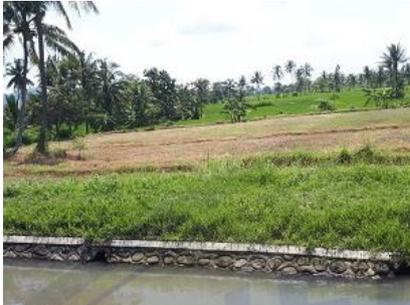
<p>RETAK <input type="checkbox"/></p> <p>TERKELUPAS <input type="checkbox"/></p> <p>BERLUBANG <Ø 0.04 m <input type="checkbox"/></p> <p>BERLUBANG >Ø 0.04 m <input type="checkbox"/></p> <p>ROBOH <input type="checkbox"/></p>	4	Baik
12

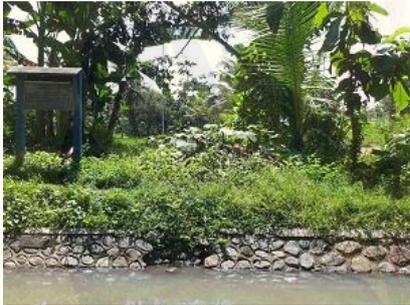
<p>RETAK <input type="checkbox"/></p> <p>TERKELUPAS <input type="checkbox"/></p> <p>BERLUBANG <Ø 0.04 m <input type="checkbox"/></p> <p>BERLUBANG >Ø 0.04 m <input type="checkbox"/></p> <p>ROBOH <input type="checkbox"/></p>	3	Rusak Ringan

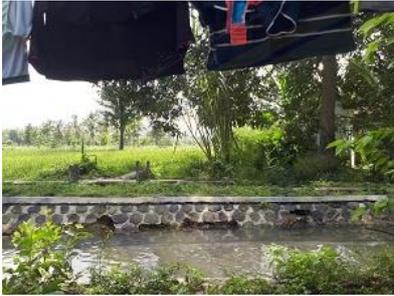
RETAK <input type="checkbox"/> TERKELUPAS <input type="checkbox"/> BERLUBANG $< \varnothing 0.04 \text{ m}$ <input type="checkbox"/> BERLUBANG $> \varnothing 0.04 \text{ m}$ <input checked="" type="checkbox"/> ROBOH <input type="checkbox"/>	1	4
2

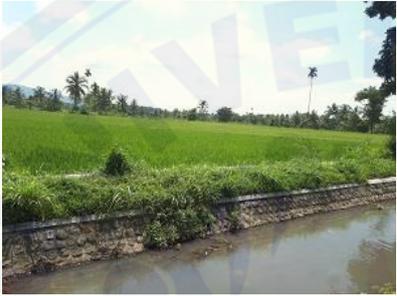
<p>RETAK <input type="checkbox"/></p> <p>TERKELUPAS <input type="checkbox"/></p> <p>BERLUBANG <Ø 0.04 m <input type="checkbox"/></p> <p>BERLUBANG >Ø 0.04 m <input checked="" type="checkbox"/></p> <p>ROBOH <input type="checkbox"/></p>	1.2	4
5

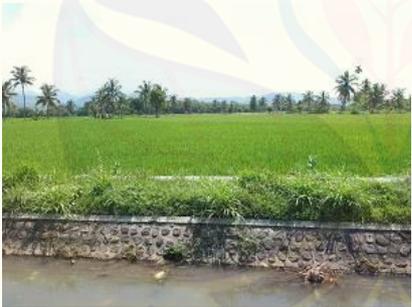
<p>RETAK <input type="checkbox"/></p> <p>TERKELUPAS <input type="checkbox"/></p> <p>BERLUBANG <Ø 0.04 m <input checked="" type="checkbox"/></p> <p>BERLUBANG >Ø 0.04 m <input type="checkbox"/></p> <p>ROBOH <input type="checkbox"/></p>	0.2	4

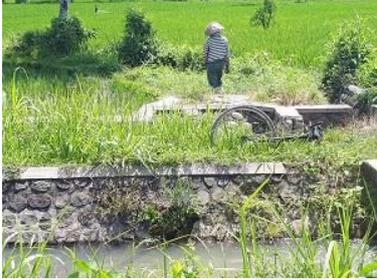
<p>RETAK <input type="checkbox"/></p> <p>TERKELUPAS <input type="checkbox"/></p> <p>BERLUBANG <math>< \varnothing 0.04 \text{ m}</math> <input type="checkbox"/></p> <p>BERLUBANG >math>> \varnothing 0.04 \text{ m}</math> <input checked="" type="checkbox"/></p> <p>ROBOH <input type="checkbox"/></p>	<p>0.3</p>	<p>4</p>
<p>7</p>

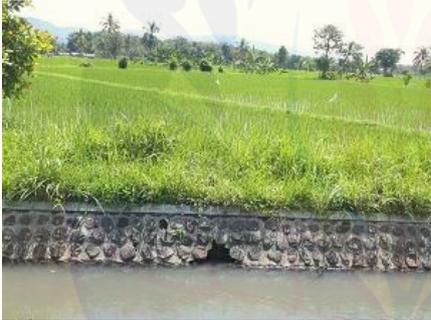
<p>RETAK <input type="checkbox"/></p> <p>TERKELUPAS <input type="checkbox"/></p> <p>BERLUBANG <math>< \varnothing 0.04 \text{ m}</math> <input type="checkbox"/></p> <p>BERLUBANG >math>> \varnothing 0.04 \text{ m}</math> <input checked="" type="checkbox"/></p> <p>ROBOH <input type="checkbox"/></p>	<p>0.3</p>	<p>4</p>
<p>8</p>

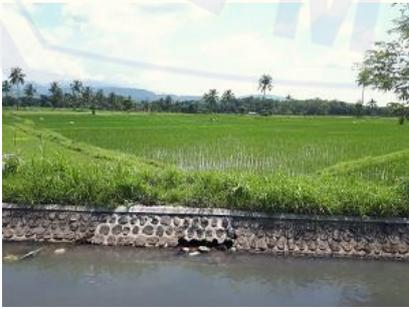
<p>RETAK <input type="checkbox"/></p> <p>TERKELUPAS <input type="checkbox"/></p> <p>BERLUBANG <math>< \varnothing 0.04 \text{ m}</math> <input type="checkbox"/></p> <p>BERLUBANG >math>> \varnothing 0.04 \text{ m}</math> <input checked="" type="checkbox"/></p>	<p>1</p>	<p>4</p>

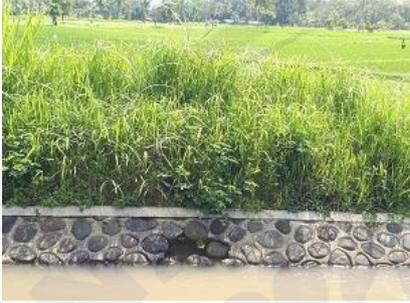
RETAK <input type="checkbox"/> TERKELUPAS <input type="checkbox"/> BERLUBANG <math>< \varnothing 0.04 \text{ m}</math> <input type="checkbox"/> BERLUBANG >math>> \varnothing 0.04 \text{ m}</math> <input checked="" type="checkbox"/> ROBOH <input type="checkbox"/>	0.3	4
10

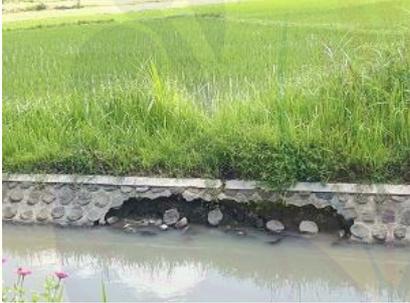
RETAK <input type="checkbox"/> TERKELUPAS <input type="checkbox"/> BERLUBANG <math>< \varnothing 0.04 \text{ m}</math> <input type="checkbox"/> BERLUBANG >math>> \varnothing 0.04 \text{ m}</math> <input checked="" type="checkbox"/> ROBOH <input type="checkbox"/>	3	4
11

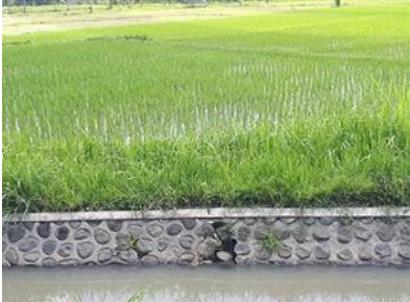
RETAK <input type="checkbox"/> TERKELUPAS <input type="checkbox"/> BERLUBANG <math>< \varnothing 0.04 \text{ m}</math> <input type="checkbox"/>	0.2	4

<p>BERLUBANG >Ø 0.04 m <input checked="" type="checkbox"/></p> <p>ROBOH <input type="checkbox"/></p>		
12

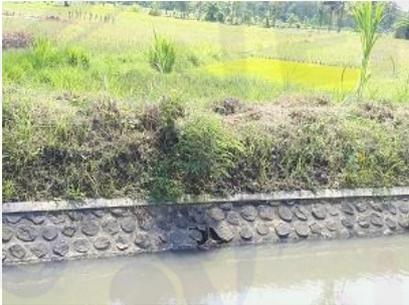
<p>RETAK <input type="checkbox"/></p> <p>TERKELUPAS <input type="checkbox"/></p> <p>BERLUBANG <Ø 0.04 m <input type="checkbox"/></p> <p>BERLUBANG >Ø 0.04 m <input checked="" type="checkbox"/></p> <p>ROBOH <input type="checkbox"/></p>	0.2	4
13

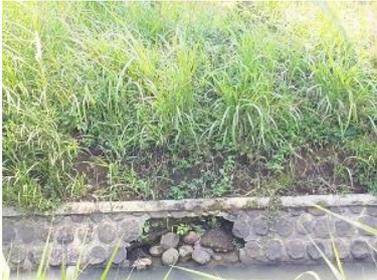
<p>RETAK <input type="checkbox"/></p> <p>TERKELUPAS <input type="checkbox"/></p> <p>BERLUBANG <Ø 0.04 m <input type="checkbox"/></p> <p>BERLUBANG >Ø 0.04 m <input checked="" type="checkbox"/></p> <p>ROBOH <input type="checkbox"/></p>	1	4

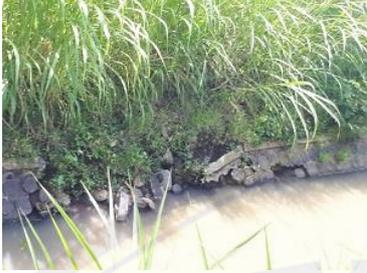
<p>RETAK <input type="checkbox"/></p> <p>TERKELUPAS <input type="checkbox"/></p> <p>BERLUBANG <Ø 0.04 m <input type="checkbox"/></p> <p>BERLUBANG >Ø 0.04 m <input type="checkbox"/></p> <p>ROBOH <input checked="" type="checkbox"/></p>	2.5	4
----	---	---	-----	---

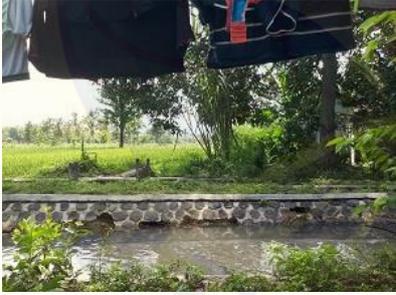
<p>RETAK <input type="checkbox"/></p> <p>TERKELUPAS <input type="checkbox"/></p> <p>BERLUBANG <Ø 0.04 m <input type="checkbox"/></p> <p>BERLUBANG >Ø 0.04 m <input checked="" type="checkbox"/></p> <p>ROBOH <input type="checkbox"/></p>	3	Rusak Ringan

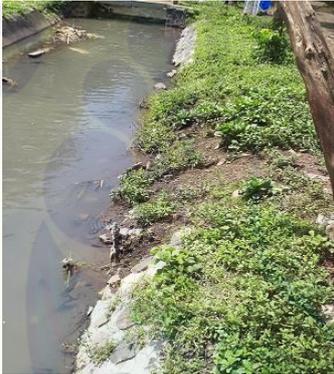
<p>RETAK <input type="checkbox"/></p> <p>TERKELUPAS <input type="checkbox"/></p> <p>BERLUBANG <Ø 0.04 m <input type="checkbox"/></p> <p>BERLUBANG >Ø 0.04 m <input type="checkbox"/></p> <p>ROBOH <input checked="" type="checkbox"/></p>	<p>1</p>	<p>Rusak Berat</p>
<p>4</p>

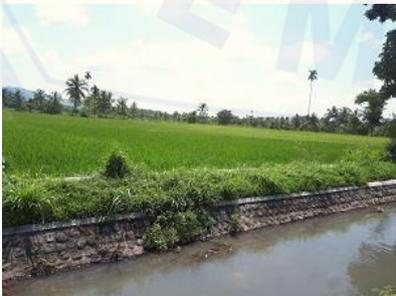
<p>RETAK <input type="checkbox"/></p> <p>TERKELUPAS <input type="checkbox"/></p> <p>BERLUBANG <Ø 0.04 m <input type="checkbox"/></p> <p>BERLUBANG >Ø 0.04 m <input checked="" type="checkbox"/></p>	<p>3</p>	<p>Rusak Ringan</p>

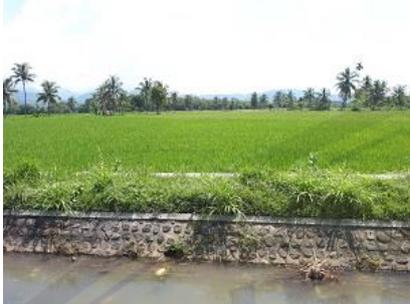
RETAK <input type="checkbox"/> TERKELUPAS <input type="checkbox"/> BERLUBANG $< \varnothing 0.04 \text{ m}$ <input type="checkbox"/> BERLUBANG $> \varnothing 0.04 \text{ m}$ <input checked="" type="checkbox"/> ROBOH <input type="checkbox"/>	3	Rusak Ringan
6

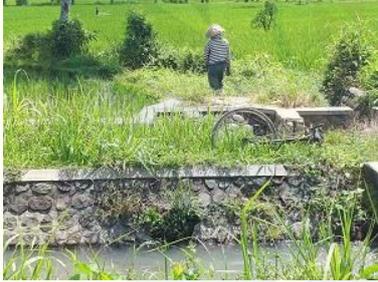
RETAK <input type="checkbox"/> TERKELUPAS <input type="checkbox"/> BERLUBANG $< \varnothing 0.04 \text{ m}$ <input type="checkbox"/> BERLUBANG $> \varnothing 0.04 \text{ m}$ <input checked="" type="checkbox"/> ROBOH <input type="checkbox"/>	3	Rusak Ringan

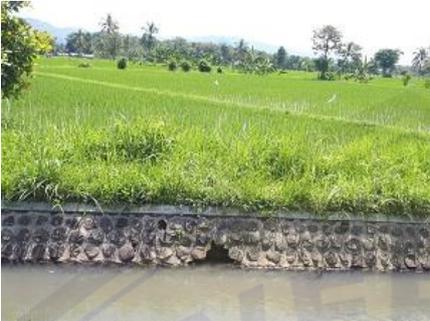
<p>RETAK <input type="checkbox"/></p> <p>TERKELUPAS <input type="checkbox"/></p> <p>BERLUBANG <Ø 0.04 m <input type="checkbox"/></p> <p>BERLUBANG >Ø 0.04 m <input checked="" type="checkbox"/></p> <p>ROBOH <input type="checkbox"/></p>	<p>3</p>	<p>Rusak Ringan</p>
<p>8</p>

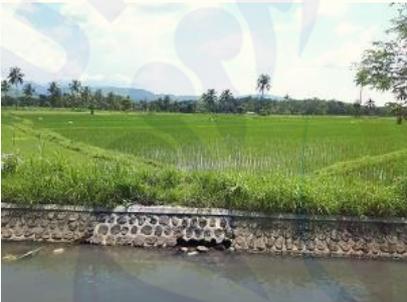
<p>RETAK <input type="checkbox"/></p> <p>TERKELUPAS <input type="checkbox"/></p> <p>BERLUBANG <Ø 0.04 m <input type="checkbox"/></p> <p>BERLUBANG >Ø 0.04 m <input checked="" type="checkbox"/></p> <p>ROBOH <input type="checkbox"/></p>	<p>3</p>	<p>Rusak Ringan</p>
<p>9</p>

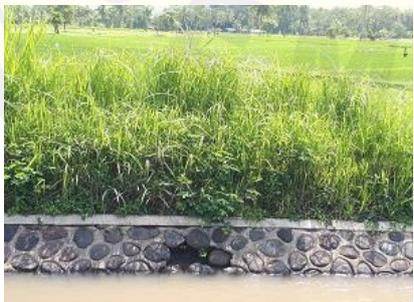
<p>RETAK <input type="checkbox"/></p> <p>TERKELUPAS <input type="checkbox"/></p> <p>BERLUBANG <Ø 0.04 m <input type="checkbox"/></p> <p>BERLUBANG >Ø 0.04 m <input checked="" type="checkbox"/></p>	<p>3</p>	<p>Rusak Ringan</p>

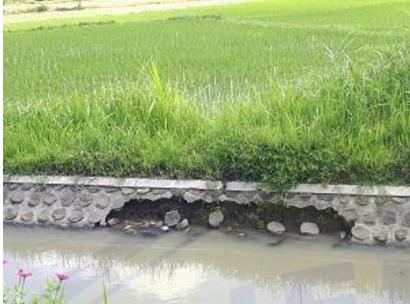
RETAK <input type="checkbox"/> TERKELUPAS <input type="checkbox"/> BERLUBANG $< \varnothing 0.04 \text{ m}$ <input type="checkbox"/> BERLUBANG $> \varnothing 0.04 \text{ m}$ <input checked="" type="checkbox"/> ROBOH <input type="checkbox"/>	2	Rusak Sedang
11

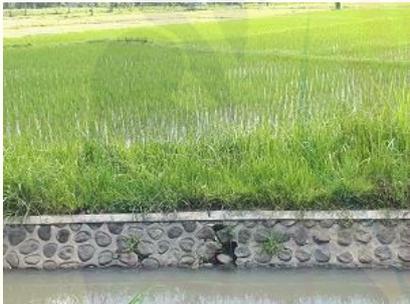
RETAK <input type="checkbox"/> TERKELUPAS <input type="checkbox"/> BERLUBANG $< \varnothing 0.04 \text{ m}$ <input type="checkbox"/> BERLUBANG $> \varnothing 0.04 \text{ m}$ <input checked="" type="checkbox"/> ROBOH <input type="checkbox"/>	3	Rusak Ringan

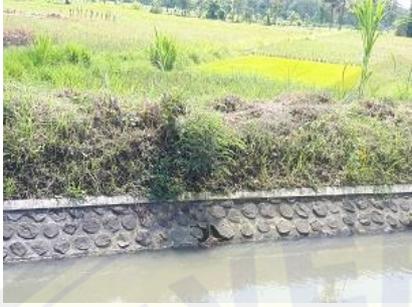
<p>RETAK <input type="checkbox"/></p> <p>TERKELUPAS <input type="checkbox"/></p> <p>BERLUBANG <Ø 0.04 m <input type="checkbox"/></p> <p>BERLUBANG >Ø 0.04 m <input checked="" type="checkbox"/></p> <p>ROBOH <input type="checkbox"/></p>	<p>3</p>	<p>Rusak Ringan</p>
<p>13</p>

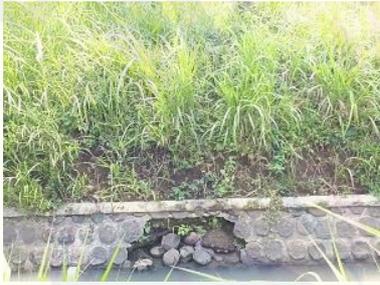
<p>RETAK <input type="checkbox"/></p> <p>TERKELUPAS <input type="checkbox"/></p> <p>BERLUBANG <Ø 0.04 m <input type="checkbox"/></p> <p>BERLUBANG >Ø 0.04 m <input checked="" type="checkbox"/></p> <p>ROBOH <input type="checkbox"/></p>	<p>3</p>	<p>Rusak Ringan</p>
<p>14</p>

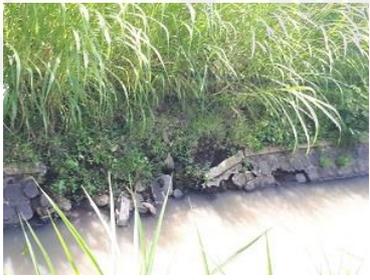
<p>RETAK <input type="checkbox"/></p> <p>TERKELUPAS <input type="checkbox"/></p> <p>BERLUBANG <Ø 0.04 m <input type="checkbox"/></p> <p>BERLUBANG >Ø 0.04 m <input type="checkbox"/></p>	<p>1</p>	<p>Rusak Berat</p>

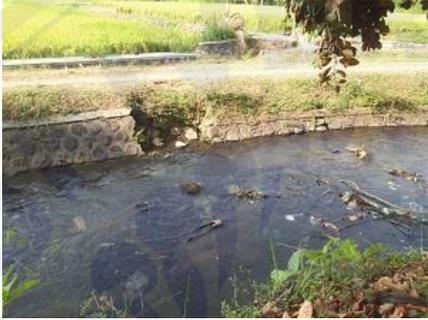
RETAK <input type="checkbox"/> TERKELUPAS <input type="checkbox"/> BERLUBANG <Ø 0.04 m <input type="checkbox"/> BERLUBANG >Ø 0.04 m <input type="checkbox"/> ROBOH <input checked="" type="checkbox"/>	1	4
2

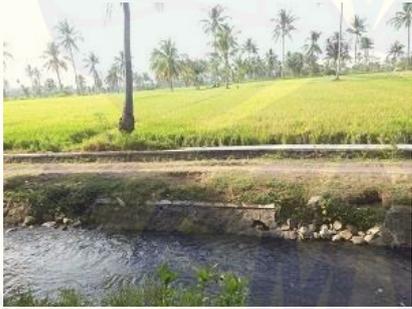
RETAK <input type="checkbox"/> TERKELUPAS <input type="checkbox"/> BERLUBANG <Ø 0.04 m <input type="checkbox"/> BERLUBANG >Ø 0.04 m <input type="checkbox"/> ROBOH <input checked="" type="checkbox"/>	3.2	4

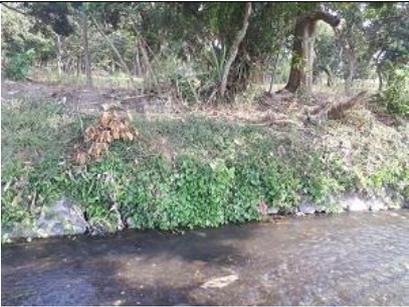
<p>RETAK <input type="checkbox"/></p> <p>TERKELUPAS <input type="checkbox"/></p> <p>BERLUBANG <Ø 0.04 m <input type="checkbox"/></p> <p>BERLUBANG >Ø 0.04 m <input checked="" type="checkbox"/></p> <p>ROBOH <input type="checkbox"/></p>	<p>3</p>	<p>4</p>
<p>4</p>

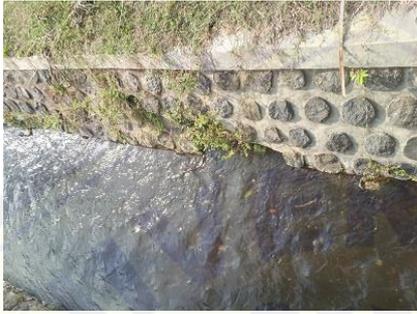
<p>RETAK</p> <input type="checkbox"/> <p>TERKELUPAS</p> <input type="checkbox"/> <p>BERLUBANG <math>< \varnothing 0.04 \text{ m}</math></p> <input type="checkbox"/> <p>BERLUBANG >math>> \varnothing 0.04 \text{ m}</math></p> <input checked="" type="checkbox"/> <p>ROBOH</p> <input type="checkbox"/>	1	4
7

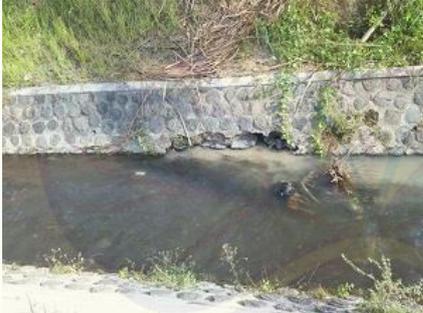
<p>RETAK</p> <input type="checkbox"/> <p>TERKELUPAS</p> <input type="checkbox"/> <p>BERLUBANG <math>< \varnothing 0.04 \text{ m}</math></p> <input type="checkbox"/> <p>BERLUBANG >math>> \varnothing 0.04 \text{ m}</math></p> <input checked="" type="checkbox"/> <p>ROBOH</p> <input type="checkbox"/>	1.25	4
8

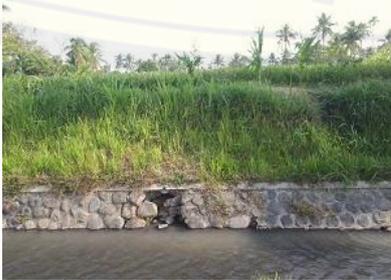
<p>RETAK</p> <input type="checkbox"/> <p>TERKELUPAS</p> <input type="checkbox"/> <p>BERLUBANG <math>< \varnothing 0.04 \text{ m}</math></p> <input type="checkbox"/>	0.7	4

<p>BERLUBANG >Ø 0.04 m <input checked="" type="checkbox"/></p> <p>ROBOH <input type="checkbox"/></p>		
9

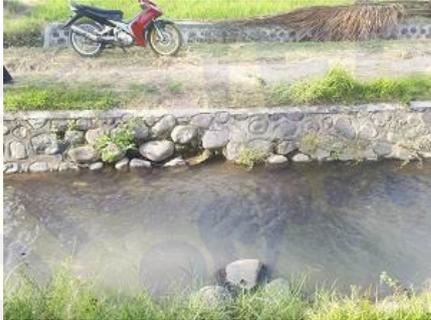
<p>RETAK <input type="checkbox"/></p> <p>TERKELUPAS <input type="checkbox"/></p> <p>BERLUBANG <Ø 0.04 m <input type="checkbox"/></p> <p>BERLUBANG >Ø 0.04 m <input checked="" type="checkbox"/></p> <p>ROBOH <input type="checkbox"/></p>	1.65	4
10

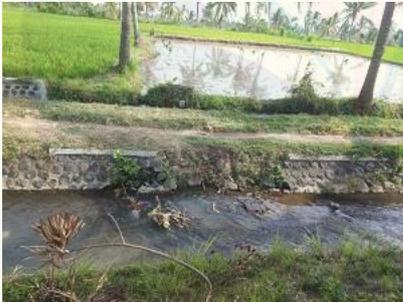
<p>RETAK <input type="checkbox"/></p> <p>TERKELUPAS <input type="checkbox"/></p> <p>BERLUBANG <Ø 0.04 m <input type="checkbox"/></p> <p>BERLUBANG >Ø 0.04 m <input type="checkbox"/></p> <p>ROBOH <input checked="" type="checkbox"/></p>	3	4

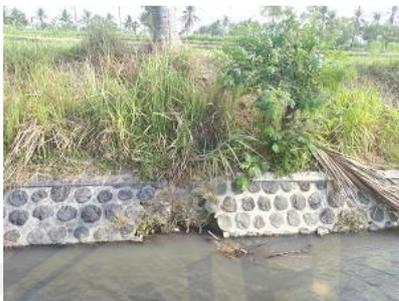
<p>RETAK <input type="checkbox"/></p> <p>TERKELUPAS <input type="checkbox"/></p> <p>BERLUBANG <Ø 0.04 m <input type="checkbox"/></p> <p>BERLUBANG >Ø 0.04 m <input checked="" type="checkbox"/></p> <p>ROBOH <input type="checkbox"/></p>	1	4
12

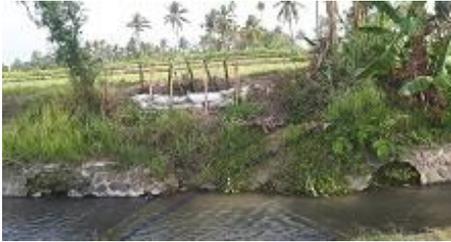
<p>RETAK <input type="checkbox"/></p> <p>TERKELUPAS <input type="checkbox"/></p> <p>BERLUBANG <Ø 0.04 m <input type="checkbox"/></p> <p>BERLUBANG >Ø 0.04 m <input checked="" type="checkbox"/></p> <p>ROBOH <input type="checkbox"/></p>	6	4
14

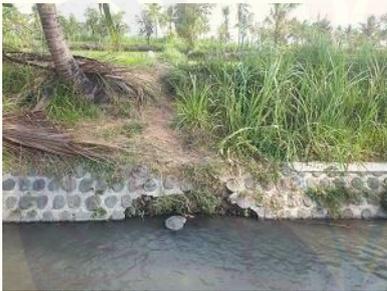
<p>RETAK <input type="checkbox"/></p> <p>TERKELUPAS <input type="checkbox"/></p> <p>BERLUBANG <Ø 0.04 m <input type="checkbox"/></p> <p>BERLUBANG >Ø 0.04 m <input checked="" type="checkbox"/></p> <p>ROBOH <input type="checkbox"/></p>	1.75	4
15

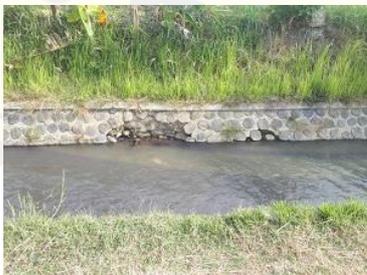
<p>RETAK <input type="checkbox"/></p> <p>TERKELUPAS <input type="checkbox"/></p> <p>BERLUBANG <Ø 0.04 m <input type="checkbox"/></p> <p>BERLUBANG >Ø 0.04 m <input checked="" type="checkbox"/></p>	1.4	4

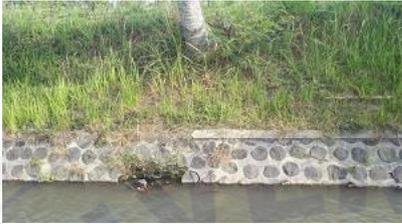
RETAK <input type="checkbox"/> TERKELUPAS <input type="checkbox"/> BERLUBANG $< \varnothing 0.04 \text{ m}$ <input type="checkbox"/> BERLUBANG $> \varnothing 0.04 \text{ m}$ <input checked="" type="checkbox"/> ROBOH <input type="checkbox"/>	0.8	4
17

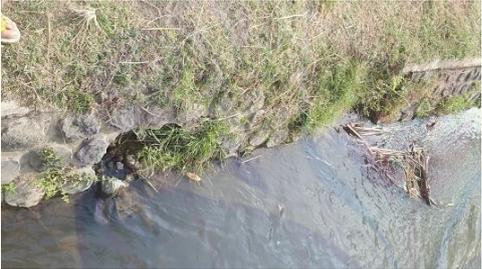
RETAK <input type="checkbox"/> TERKELUPAS <input type="checkbox"/> BERLUBANG $< \varnothing 0.04 \text{ m}$ <input checked="" type="checkbox"/> BERLUBANG $> \varnothing 0.04 \text{ m}$ <input type="checkbox"/> ROBOH <input type="checkbox"/>	2	4
18

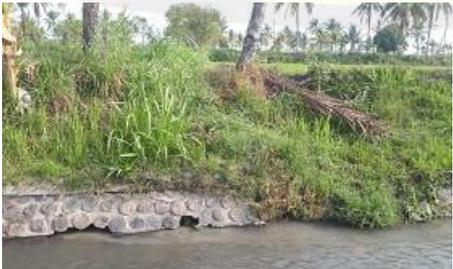
RETAK <input type="checkbox"/> TERKELUPAS <input type="checkbox"/> BERLUBANG $< \varnothing 0.04 \text{ m}$ <input type="checkbox"/>	3	4

<p>BERLUBANG >Ø 0.04 m <input checked="" type="checkbox"/></p> <p>ROBOH <input type="checkbox"/></p>		
19

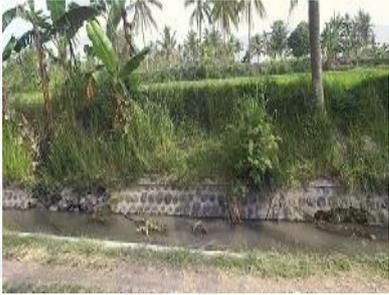
<p>RETAK <input type="checkbox"/></p> <p>TERKELUPAS <input type="checkbox"/></p> <p>BERLUBANG <Ø 0.04 m <input type="checkbox"/></p> <p>BERLUBANG >Ø 0.04 m <input checked="" type="checkbox"/></p> <p>ROBOH <input type="checkbox"/></p>	3.5	4
20

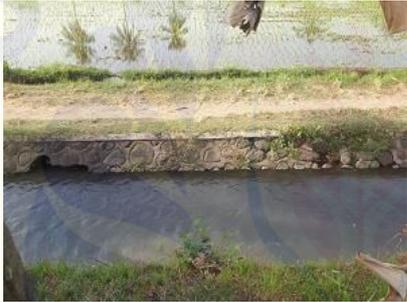
<p>RETAK <input type="checkbox"/></p> <p>TERKELUPAS <input type="checkbox"/></p> <p>BERLUBANG <Ø 0.04 m <input type="checkbox"/></p> <p>BERLUBANG >Ø 0.04 m <input checked="" type="checkbox"/></p> <p>ROBOH <input type="checkbox"/></p>	2	4
23

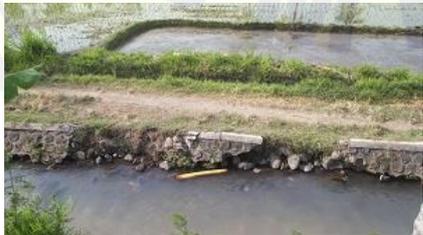
<p>RETAK <input type="checkbox"/></p> <p>TERKELUPAS <input type="checkbox"/></p> <p>BERLUBANG <Ø 0.04 m <input type="checkbox"/></p> <p>BERLUBANG >Ø 0.04 m <input type="checkbox"/></p>	9	4

<p>ROBOH</p> <input checked="" type="checkbox"/>		
24

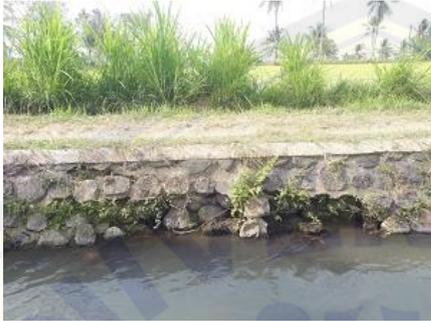
<p>RETAK</p> <input type="checkbox"/> <p>TERKELUPAS</p> <input type="checkbox"/> <p>BERLUBANG <math>< \varnothing 0.04 \text{ m}</math></p> <input type="checkbox"/> <p>BERLUBANG >math>> \varnothing 0.04 \text{ m}</math></p> <input checked="" type="checkbox"/> <p>ROBOH</p> <input type="checkbox"/>	3	4
25

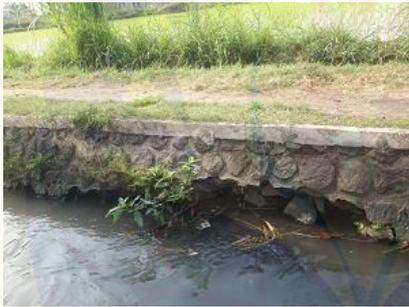
<p>RETAK</p> <input type="checkbox"/> <p>TERKELUPAS</p> <input type="checkbox"/> <p>BERLUBANG <math>< \varnothing 0.04 \text{ m}</math></p> <input type="checkbox"/> <p>BERLUBANG >math>> \varnothing 0.04 \text{ m}</math></p> <input checked="" type="checkbox"/> <p>ROBOH</p> <input type="checkbox"/>	4	4
26

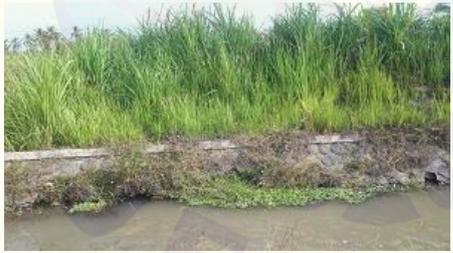
<p>RETAK <input type="checkbox"/></p> <p>TERKELUPAS <input type="checkbox"/></p> <p>BERLUBANG <Ø 0.04 m <input type="checkbox"/></p> <p>BERLUBANG >Ø 0.04 m <input checked="" type="checkbox"/></p> <p>ROBOH <input type="checkbox"/></p>	7	4
29		<p>RETAK <input type="checkbox"/></p> <p>TERKELUPAS <input type="checkbox"/></p>	3	4

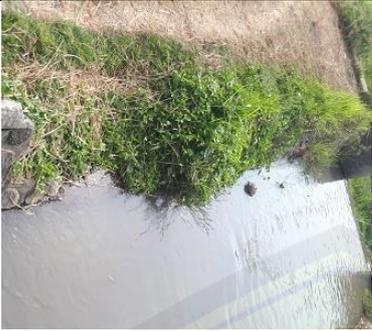
<p>BERLUBANG <math>\lt; \emptyset 0.04 \text{ m}</math> <input type="checkbox"/></p> <p>BERLUBANG >math>\gt \emptyset 0.04 \text{ m}</math> <input type="checkbox"/></p> <p>ROBOH <input checked="" type="checkbox"/></p>		
30

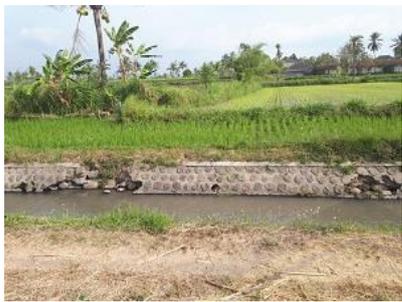
<p>RETAK <input type="checkbox"/></p> <p>TERKELUPAS <input type="checkbox"/></p> <p>BERLUBANG <Ø 0.04 m <input type="checkbox"/></p> <p>BERLUBANG >Ø 0.04 m <input checked="" type="checkbox"/></p> <p>ROBOH <input type="checkbox"/></p>	3.5	4
33

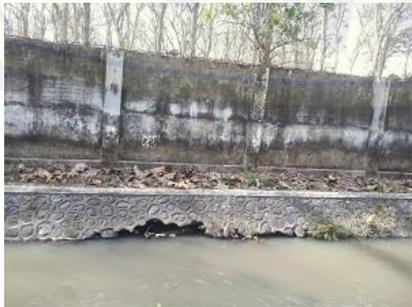
RETAK <input type="checkbox"/> TERKELUPAS <input type="checkbox"/> BERLUBANG $< \varnothing 0.04 \text{ m}$ <input type="checkbox"/>	2.5	4

BERLUBANG $>\varnothing 0.04 \text{ m}$ <input checked="" type="checkbox"/>		
		ROBOH <input type="checkbox"/>

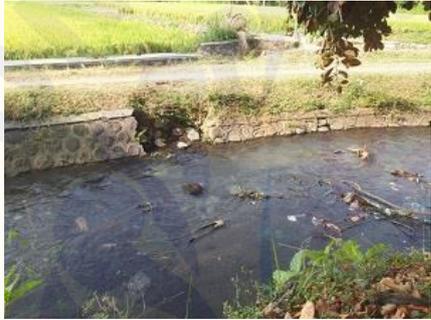
RETAK <input type="checkbox"/> TERKELUPAS <input type="checkbox"/> BERLUBANG $<\varnothing 0.04 \text{ m}$ <input type="checkbox"/> BERLUBANG $>\varnothing 0.04 \text{ m}$ <input type="checkbox"/> ROBOH <input checked="" type="checkbox"/>	1	Rusak Berat
2

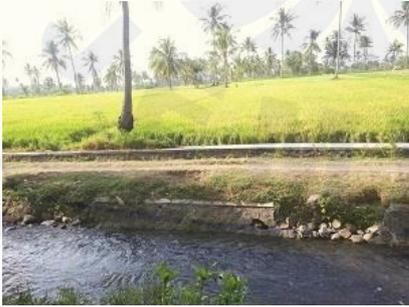
RETAK <input type="checkbox"/> TERKELUPAS <input type="checkbox"/> BERLUBANG $<\varnothing 0.04 \text{ m}$ <input type="checkbox"/> BERLUBANG $>\varnothing 0.04 \text{ m}$ <input type="checkbox"/> ROBOH <input checked="" type="checkbox"/>	1	Rusak Berat

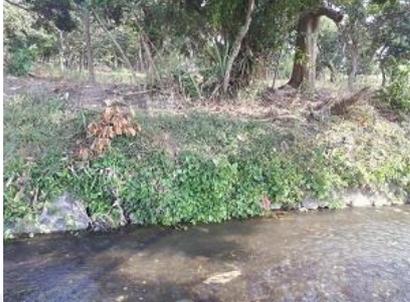
<p>RETAK <input type="checkbox"/></p> <p>TERKELUPAS <input type="checkbox"/></p> <p>BERLUBANG <Ø 0.04 m <input type="checkbox"/></p> <p>BERLUBANG >Ø 0.04 m <input checked="" type="checkbox"/></p> <p>ROBOH <input type="checkbox"/></p>	3	Rusak Ringan
4

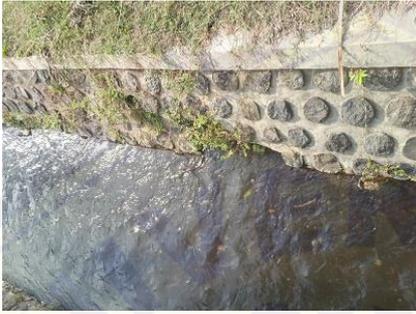
RETAK <input type="checkbox"/> TERKELUPAS <input type="checkbox"/> BERLUBANG $< \varnothing 0.04 \text{ m}$ <input type="checkbox"/> BERLUBANG $> \varnothing 0.04 \text{ m}$ <input checked="" type="checkbox"/> ROBOH <input type="checkbox"/>	2	Rusak Sedang
7

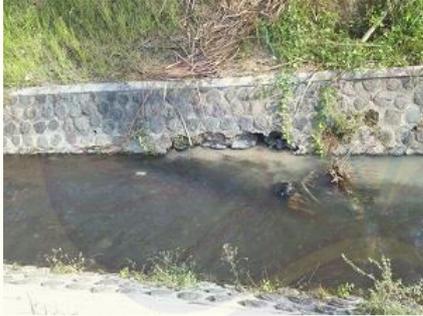
RETAK <input type="checkbox"/> TERKELUPAS <input type="checkbox"/> BERLUBANG $< \varnothing 0.04 \text{ m}$ <input type="checkbox"/> BERLUBANG $> \varnothing 0.04 \text{ m}$ <input checked="" type="checkbox"/> ROBOH <input type="checkbox"/>	3	Rusak Ringan

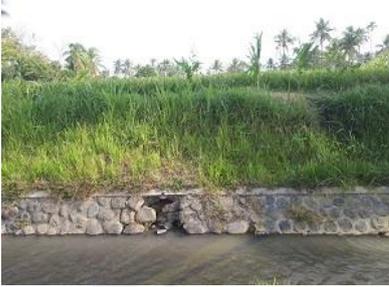
<p>RETAK <input type="checkbox"/></p> <p>TERKELUPAS <input type="checkbox"/></p> <p>BERLUBANG <Ø 0.04 m <input type="checkbox"/></p> <p>BERLUBANG >Ø 0.04 m <input checked="" type="checkbox"/></p> <p>ROBOH <input type="checkbox"/></p>	3	Rusak Ringan
9

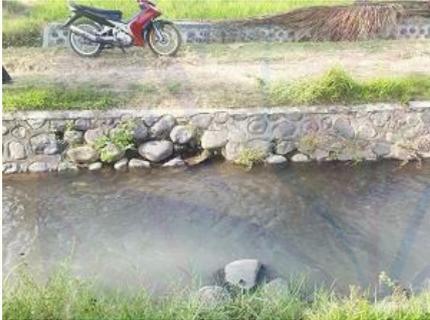
<p>RETAK <input type="checkbox"/></p> <p>TERKELUPAS <input type="checkbox"/></p> <p>BERLUBANG <Ø 0.04 m <input type="checkbox"/></p> <p>BERLUBANG >Ø 0.04 m <input checked="" type="checkbox"/></p> <p>ROBOH <input type="checkbox"/></p>	3	Rusak Ringan
10

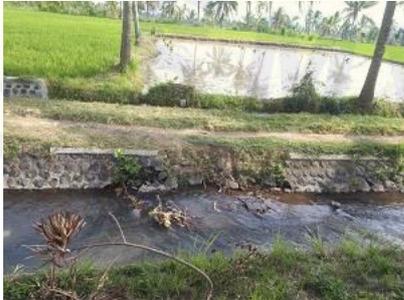
<p>RETAK <input type="checkbox"/></p> <p>TERKELUPAS <input type="checkbox"/></p> <p>BERLUBANG <Ø 0.04 m <input type="checkbox"/></p> <p>BERLUBANG >Ø 0.04 m <input type="checkbox"/></p>	1	Rusak Berat

<p>ROBOH</p> <input checked="" type="checkbox"/>		
11

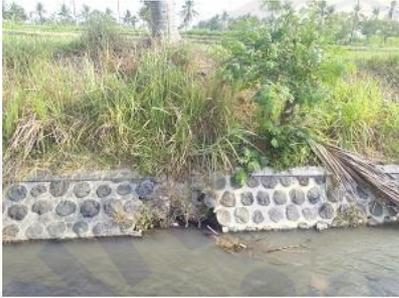
<p>RETAK</p> <input type="checkbox"/> <p>TERKELUPAS</p> <input type="checkbox"/> <p>BERLUBANG <math>< \varnothing 0.04 \text{ m}</math></p> <input type="checkbox"/> <p>BERLUBANG >math>> \varnothing 0.04 \text{ m}</math></p> <input checked="" type="checkbox"/> <p>ROBOH</p> <input type="checkbox"/>	2	Rusak Sedang
12

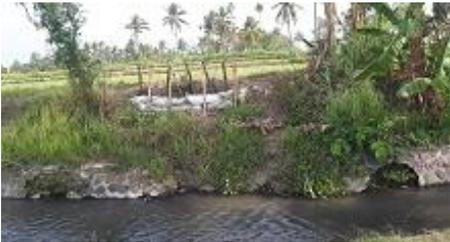
<p>RETAK</p> <input type="checkbox"/> <p>TERKELUPAS</p> <input type="checkbox"/> <p>BERLUBANG <math>< \varnothing 0.04 \text{ m}</math></p> <input type="checkbox"/>	2	Rusak Sedang

<p>BERLUBANG >Ø 0.04 m <input checked="" type="checkbox"/></p> <p>ROBOH <input type="checkbox"/></p>		
14

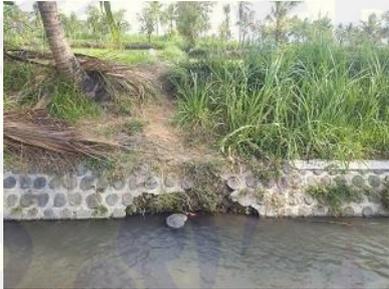
<p>RETAK <input type="checkbox"/></p> <p>TERKELUPAS <input type="checkbox"/></p> <p>BERLUBANG <Ø 0.04 m <input type="checkbox"/></p> <p>BERLUBANG >Ø 0.04 m <input checked="" type="checkbox"/></p> <p>ROBOH <input type="checkbox"/></p>	2	Rusak Sedang
15

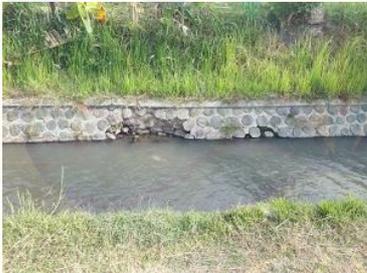
<p>RETAK <input type="checkbox"/></p> <p>TERKELUPAS <input type="checkbox"/></p> <p>BERLUBANG <Ø 0.04 m <input checked="" type="checkbox"/></p> <p>BERLUBANG >Ø 0.04 m <input type="checkbox"/></p> <p>ROBOH <input type="checkbox"/></p>	2	Rusak Sedang

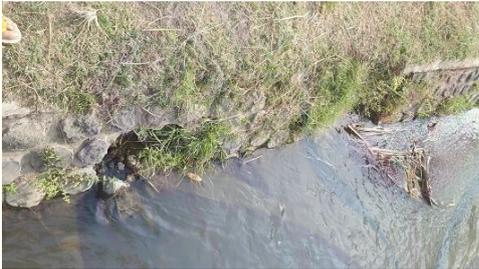
<p>RETAK <input type="checkbox"/></p> <p>TERKELUPAS <input type="checkbox"/></p> <p>BERLUBANG <Ø 0.04 m <input type="checkbox"/></p> <p>BERLUBANG >Ø 0.04 m <input checked="" type="checkbox"/></p> <p>ROBOH <input type="checkbox"/></p>	<p>2</p>	<p>Rusak Sedang</p>

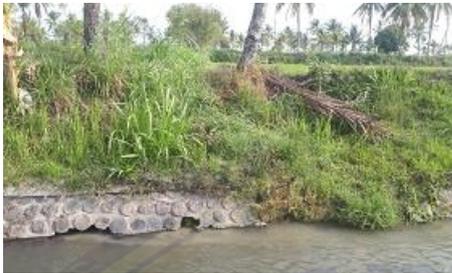
<p>RETAK <input type="checkbox"/></p> <p>TERKELUPAS <input type="checkbox"/></p> <p>BERLUBANG <Ø 0.04 m <input type="checkbox"/></p> <p>BERLUBANG >Ø 0.04 m <input checked="" type="checkbox"/></p> <p>ROBOH <input type="checkbox"/></p>	3	Rusak Ringan
19

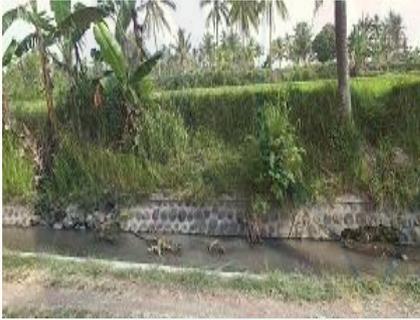
<p>RETAK <input type="checkbox"/></p> <p>TERKELUPAS <input type="checkbox"/></p> <p>BERLUBANG <Ø 0.04 m <input type="checkbox"/></p> <p>BERLUBANG >Ø 0.04 m <input checked="" type="checkbox"/></p> <p>ROBOH <input type="checkbox"/></p>	2	Rusak Sedang
20

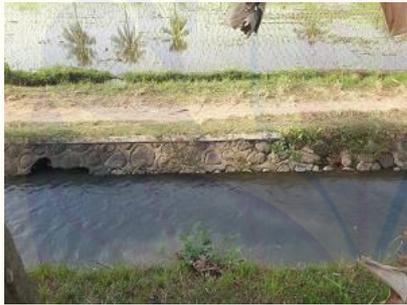
<p>RETAK</p> <p><input type="checkbox"/></p> <p>TERKELUPAS</p> <p><input type="checkbox"/></p> <p>BERLUBANG <math>< \varnothing 0.04 \text{ m}</math></p> <p><input type="checkbox"/></p> <p>BERLUBANG >math>> \varnothing 0.04 \text{ m}</math></p> <p><input checked="" type="checkbox"/></p> <p>ROBOH</p> <p><input type="checkbox"/></p>	3	Rusak Ringan
23

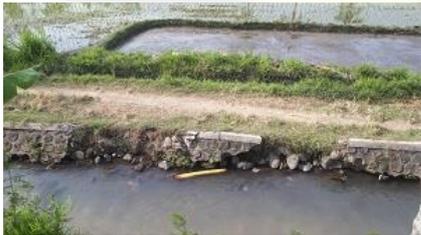
<p>RETAK</p> <p><input type="checkbox"/></p> <p>TERKELUPAS</p> <p><input type="checkbox"/></p> <p>BERLUBANG <math>< \varnothing 0.04 \text{ m}</math></p> <p><input type="checkbox"/></p>	1	Rusak Berat

<p>BERLUBANG >Ø 0.04 m <input type="checkbox"/></p> <p>ROBOH <input checked="" type="checkbox"/></p>		
24

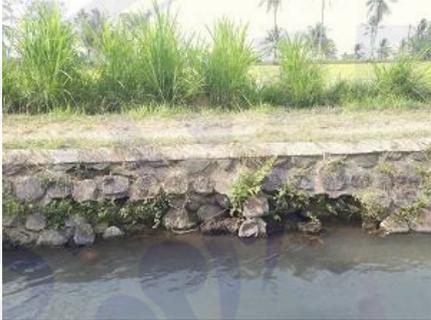
<p>RETAK <input type="checkbox"/></p> <p>TERKELUPAS <input type="checkbox"/></p> <p>BERLUBANG <Ø 0.04 m <input type="checkbox"/></p> <p>BERLUBANG >Ø 0.04 m <input checked="" type="checkbox"/></p> <p>ROBOH <input type="checkbox"/></p>	2	Rusak Sedang
25

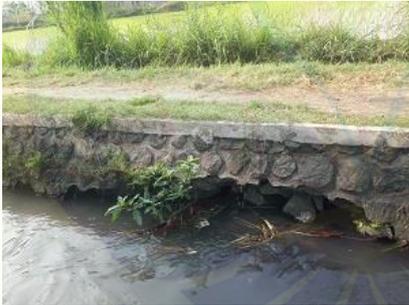
<p>RETAK <input type="checkbox"/></p> <p>TERKELUPAS <input type="checkbox"/></p> <p>BERLUBANG <Ø 0.04 m <input type="checkbox"/></p> <p>BERLUBANG >Ø 0.04 m <input checked="" type="checkbox"/></p> <p>ROBOH <input type="checkbox"/></p>	2	Rusak Sedang

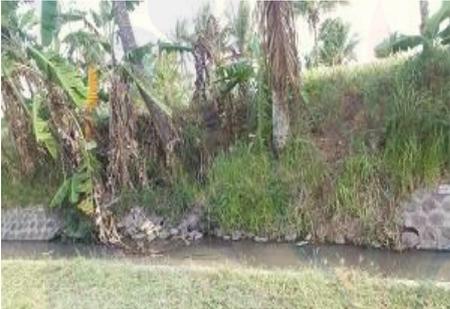
<p>RETAK <input type="checkbox"/></p> <p>TERKELUPAS <input type="checkbox"/></p> <p>BERLUBANG <Ø 0.04 m <input type="checkbox"/></p> <p>BERLUBANG >Ø 0.04 m <input type="checkbox"/></p> <p>ROBOH <input checked="" type="checkbox"/></p>	1	Rusak Berat
28

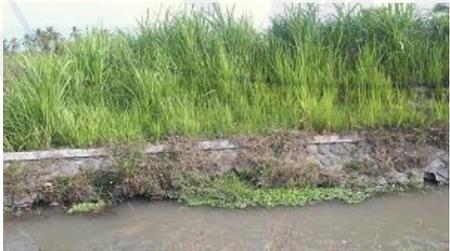
<p>RETAK <input type="checkbox"/></p> <p>TERKELUPAS <input type="checkbox"/></p> <p>BERLUBANG <Ø 0.04 m <input type="checkbox"/></p> <p>BERLUBANG >Ø 0.04 m <input checked="" type="checkbox"/></p>	2	Rusak Sedang

ROBOH <input type="checkbox"/>		
29

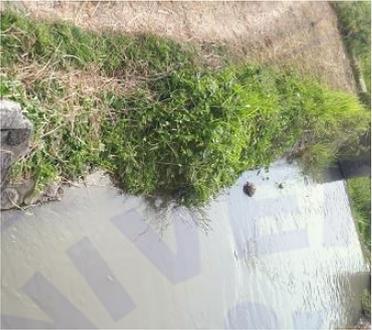
RETAK <input type="checkbox"/> TERKELUPAS <input type="checkbox"/> BERLUBANG $< \varnothing 0.04 \text{ m}$ <input type="checkbox"/> BERLUBANG $> \varnothing 0.04 \text{ m}$ <input type="checkbox"/> ROBOH <input checked="" type="checkbox"/>	1	Rusak Berat
30

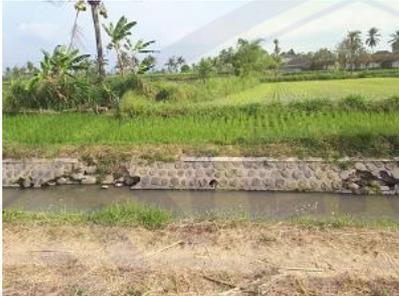
<p>RETAK <input type="checkbox"/></p> <p>TERKELUPAS <input type="checkbox"/></p> <p>BERLUBANG <Ø 0.04 m <input type="checkbox"/></p> <p>BERLUBANG >Ø 0.04 m <input checked="" type="checkbox"/></p> <p>ROBOH <input type="checkbox"/></p>	2	Rusak Sedang
33

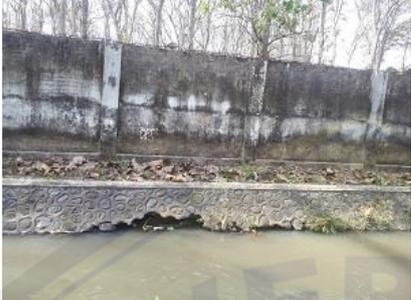
RETAK <input type="checkbox"/> TERKELUPAS <input type="checkbox"/> BERLUBANG <Ø 0.04 m <input type="checkbox"/> BERLUBANG >Ø 0.04 m <input checked="" type="checkbox"/> ROBOH <input type="checkbox"/>	3	Rusak Ringan

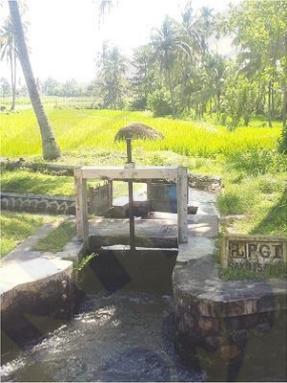
No	Nomenklatur	Kriteria Kerusakan	Nilai Kondisi Pintu Air (Kpi)	Hasil Penelitian
1	<p>Bangunan Pagar Gunung 1 terletak pada titik 07°51.528' Lintang Selatan 113°57.380' Bujur Barat</p>

<input type="checkbox"/> P <input type="checkbox"/> KPP <input type="checkbox"/> KSP <input type="checkbox"/> KDPA	4	Baik
2	<p>Bangunan Pagar Gunung 2 terletak pada titik 07°51.166' Lintang Selatan 113°57.047' Bujur Barat</p>

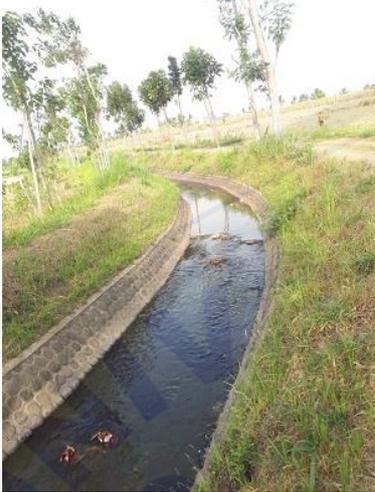
<p>5</p>	<p>Bangunan Pagar Gunung 5 terletak pada titik 7°51'03'' Lintang Selatan 113°56'35'' Bujur Barat</p>

<p><input type="checkbox"/> Kinerja Baik Sekali >90</p> <p><input type="checkbox"/> Kinerja Baik (70%-90%)</p> <p><input checked="" type="checkbox"/> Kinerja Sedang (55%-70%)</p> <p><input type="checkbox"/> Kinerja Buruk <55%</p>	<p>2</p>	<p>Buruk</p>
<p>6</p>	<p>Bangunan Pagar Gunung 6 terletak pada titik 7°50'34'' Lintang Selatan 113°57'11'' Bujur Barat</p>

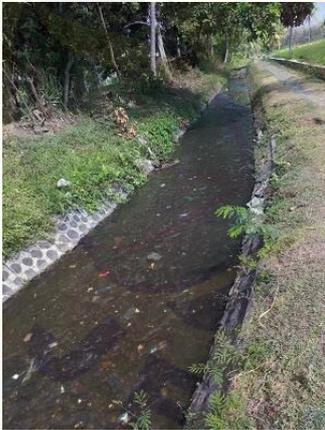
<p><input type="checkbox"/> Kinerja Baik Sekali >90</p> <p><input type="checkbox"/> Kinerja Baik (70%-90%)</p> <p><input checked="" type="checkbox"/> Kinerja Sedang (55%-70%)</p> <p><input type="checkbox"/> Kinerja Buruk <55%</p>	<p>3</p>	<p>Kurang</p>

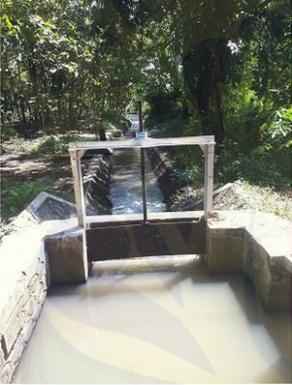
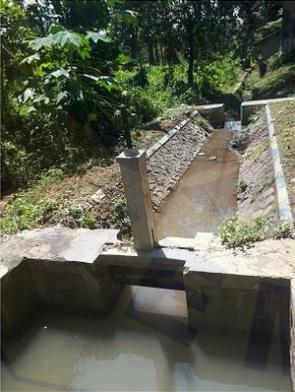
6	<p>Bangunan Pagar Gunung 5 terletak pada titik 07°50.46' Lintang Selatan 113°56.22' Bujur Barat</p>

<p><input type="checkbox"/> Pintu Tertutup Rapat</p> <p><input checked="" type="checkbox"/> Kebocoran Aliran <5%</p> <p><input type="checkbox"/> Kebocoran 5%-20%</p> <p><input type="checkbox"/> Kebocoran >20%</p>	3	Kurang Berfungsi
