STUDI EVALUASI DRAINASE PERKOTAAN KECAMATAN PATRANG
MENGUNAKAN SWMM

(Studi Kasus Jalan Merpati dan Jalan Nusa Indah)

SKRIPSI

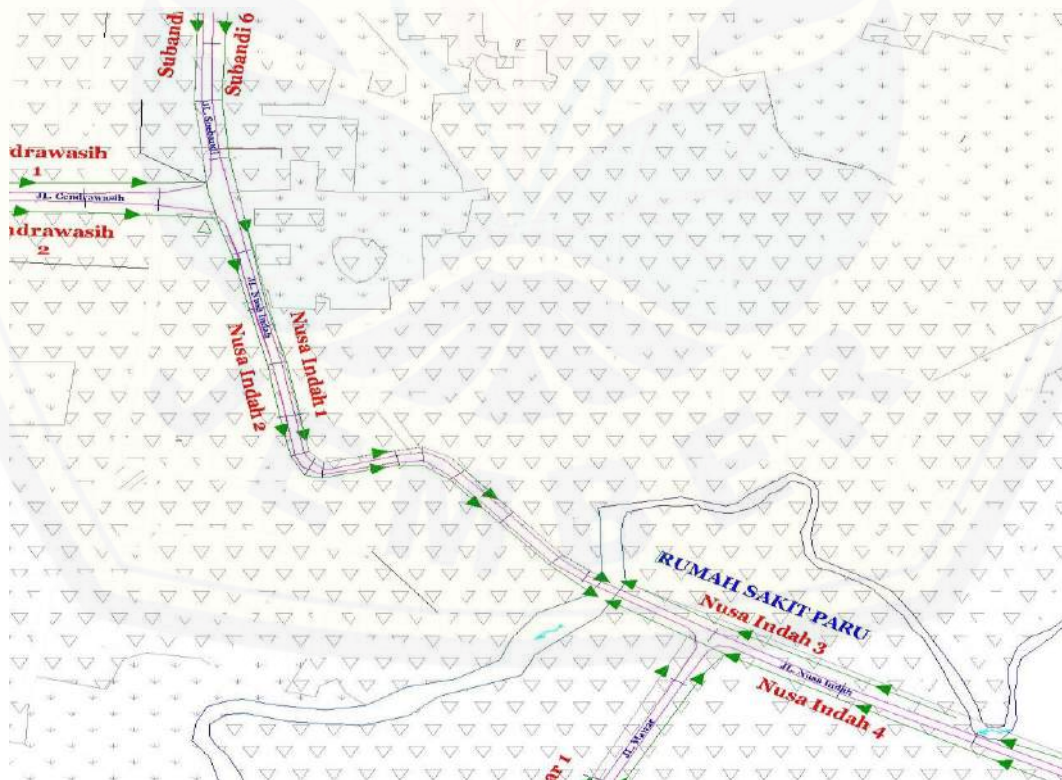
Gambar 4.9 Sistem Jaringan Drainase Jalan Nusa Indah

Sistem jaringan drainase ini menerima limpasan dari saluran jaringan drainase jalan Soebandi masuk ke jaringan drainase Nusa Indah 1 dan jaringan drainase Nusa Indah 2 mengalir ke bawah menuju sungai Rembangan. Pada jaringan drainase inilah sering terjadi banjir pada kala ulang 1 tahun, tepatnya pada pertigaan jalan Nusa Indah/Soebandi/Cendrawasih. Sedangkan jaringan drainase Nusa Indah 3 dan Nusa Indah 4 dimulai dari SMPN 4 Jember mengalir menuju sungai Rembangan. Pada jaringan drainase ini, tepatnya di depan pertigaan RS PARU terjadi banjir akibat adanya limpasan air dari jaringan drainase jalan Mawar.

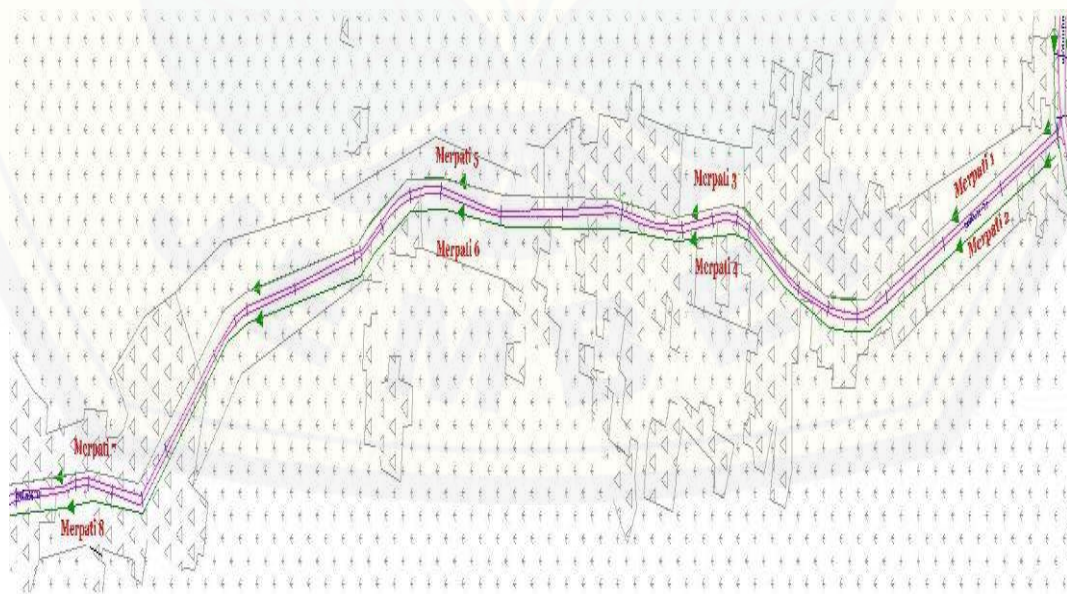
Gambar 4.10 Sistem Jaringan Drainase Jalan Merpati

Sistem jaringan drainase Merpati 1 dan Merpati 2 mengalir dari pertigaan jalan Merpati/Branjangan mengalir ke bawah sampai depan kantor NU cabang Patrang. Pada jaringan drainase Merpati 1 dan Merpati 2 banyak saluran yang ukurannya relatif kecil sehingga tidak dapat menampung limpasan air. Jaringan drainase Merpati 3 dan Merpati 4 berawal dari kantor NU cabang Patrang mengalir turun ke bawah sampai bidan Afita. Jaringan drainase Merpati 5 dan Merpati 6 dimulai dari bidan Afita mengalir sampai depan masjid Al Hidayah. Dan jaringan drainase Merpati 7 dan Merpati 8 berawal dari masjid Al Hidayah sampai ke akhir jalan Merpati yang mengalir ke sungai dibelakang jalan Merpati.

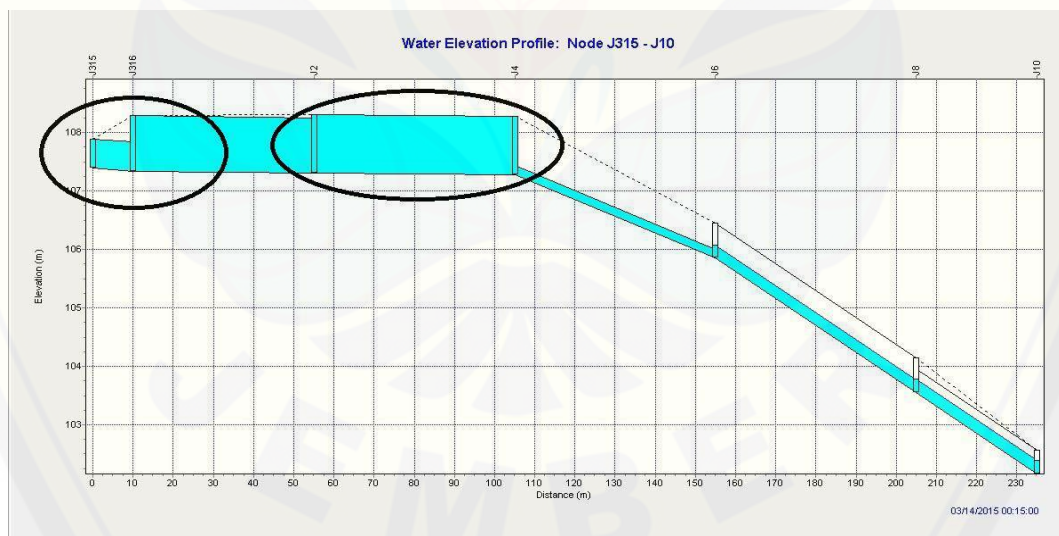
Gambar 4.13 Gambar *Running* SWMM Jaringan Drainase Nusa Indah 2 Kala Ulang 1 Tahun pada *Node* J315, J316, J2, dan J4

Dari gambar 4.13 terlihat bahwa pada *node* J315, J316, J2, dan J4 air tidak dapat tertampung oleh saluran pada kala ulang 1 tahun. Hal ini terjadi karena

kemiringan saluran terlalu landai dan menerima limpasan air dari saluran drainase jalan Soebandi.

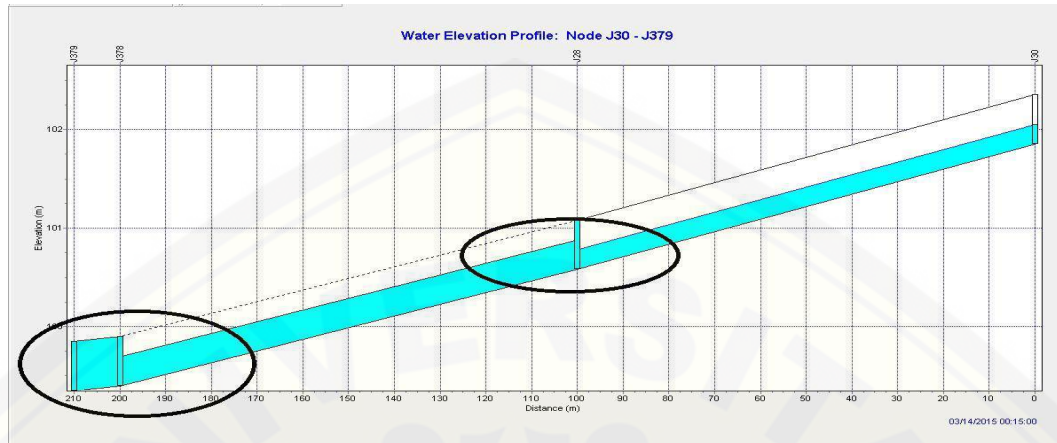
Gambar 4.14 Gambar *Running* SWMM Jaringan Drainase Nusa Indah 4 Kala Ulang 1 Tahun pada *Node* J28 dan J378

Dari gambar 4.14 dapat terlihat bahwa pada *node* J28 dan J378 air tidak dapat tertampung oleh saluran pada kala ulang 1 tahun. Hal ini terjadi karena pendangkalan saluran akibat sedimentasi.

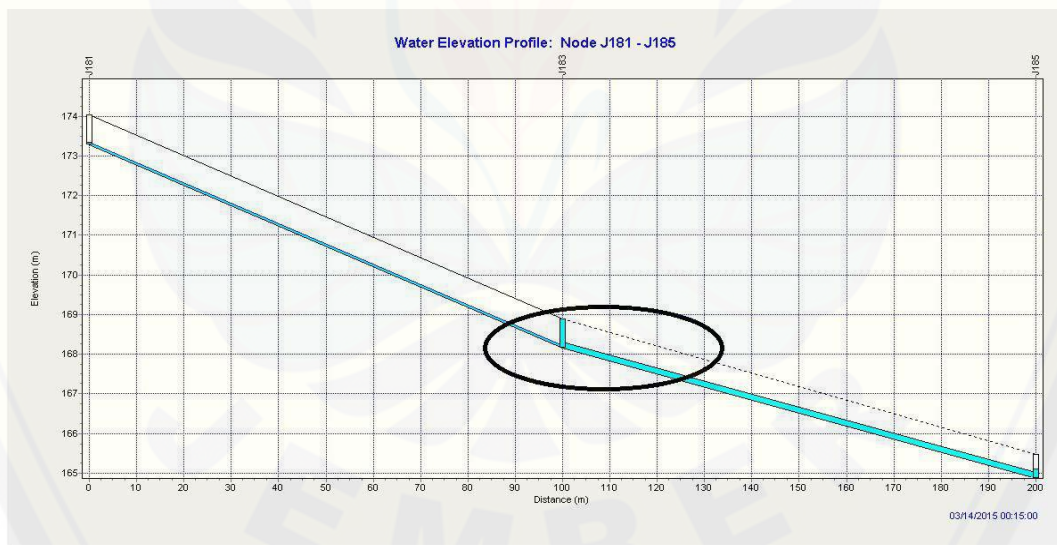
Gambar 4.15 Gambar *Running* SWMM Jaringan Drainase Merpati 2 Kala Ulang 1 Tahun pada *Node* J183

Dari gambar 4.15 dapat terlihat bahwa pada *node* J183 air tidak dapat tertampung oleh saluran pada kala ulang 1 tahun. Hal ini terjadi karena kapasitas

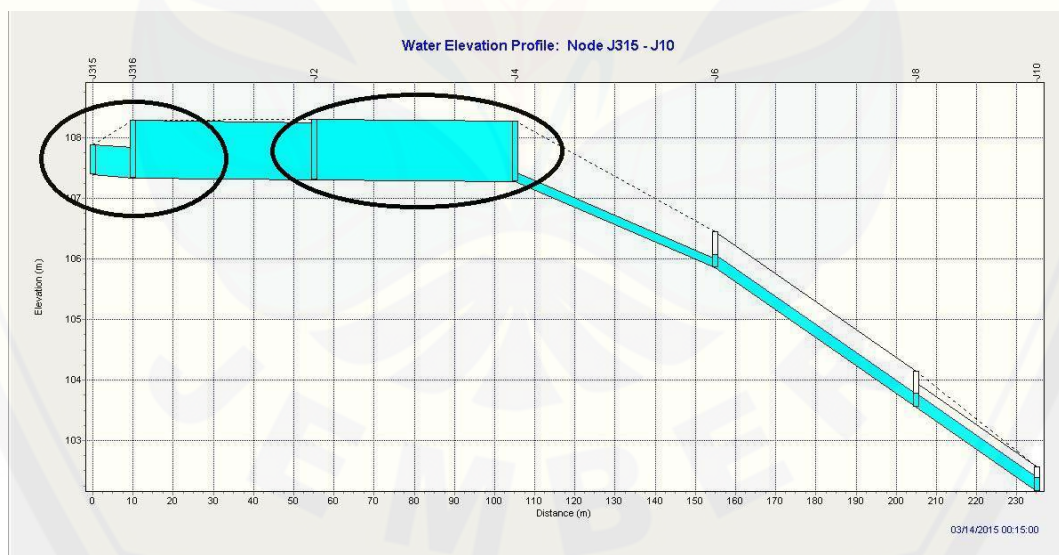
Gambar 4.17 Gambar *Running* SWMM Jaringan Drainase Nusa Indah 2 Kala Ulang 2 Tahun pada *Node* J315, J316, J2, dan J4

Dari gambar 4.17 terlihat bahwa pada *node* J315, J316, J2, dan J4 air tidak dapat tertampung oleh saluran pada kala ulang 2 tahun. Hal ini terjadi karena

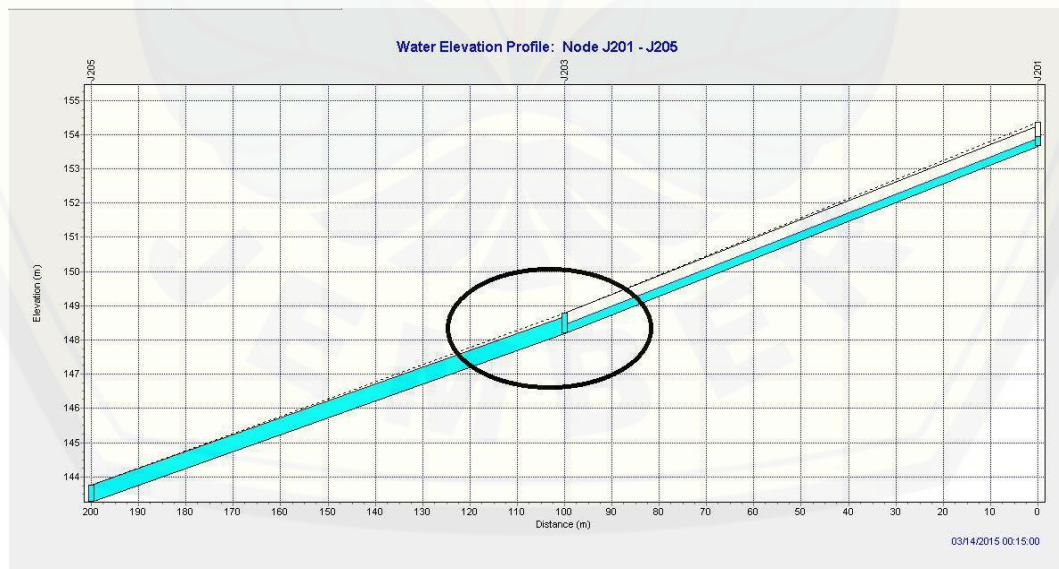
Gambar 4.23 Gambar *Running* SWMM Jaringan Drainase Merpati 4 Kala Ulang 2 Tahun pada *Node* J203

Dari gambar 4.23 dapat terlihat bahwa pada *node* J203 air tidak dapat tertampung oleh saluran pada kala ulang 2 tahun. Hal ini terjadi karena saluran dimensi saluran kecil dan adanya sedimentasi pasir.

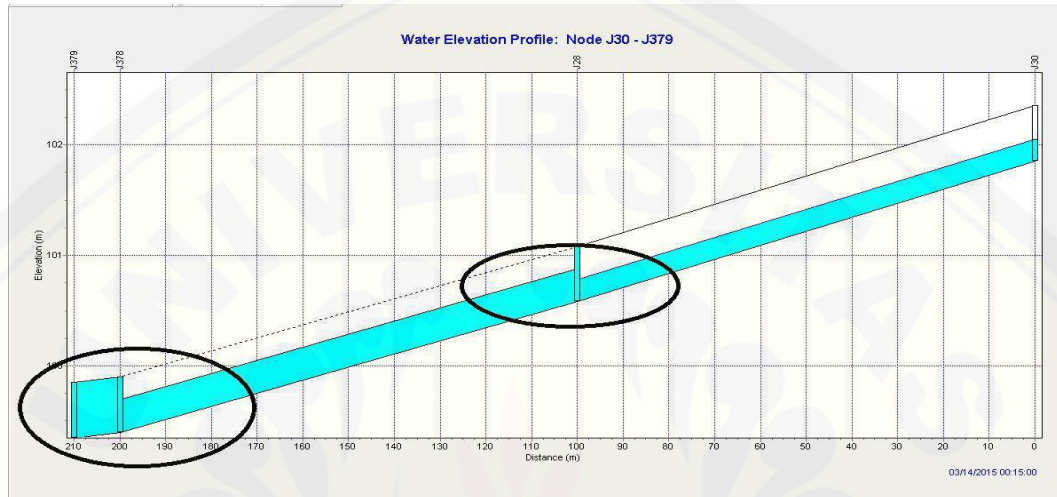
Gambar 4.26 Gambar *Running* SWMM Jaringan Drainase Nusa Indah 4 Kala Ulang 5 Tahun pada *Node* J28 dan J378

Dari gambar 4.26 dapat terlihat bahwa pada *node* J28 dan J378 air tidak dapat tertampung oleh saluran pada kala ulang 5 tahun. Hal ini terjadi karena kapasitas saluran kecil dan adanya sedimentasi berupa lumpur sehingga menggenangi pertigaan Jalan Nusa Indah/Mawar tepat di depan RS PARU.

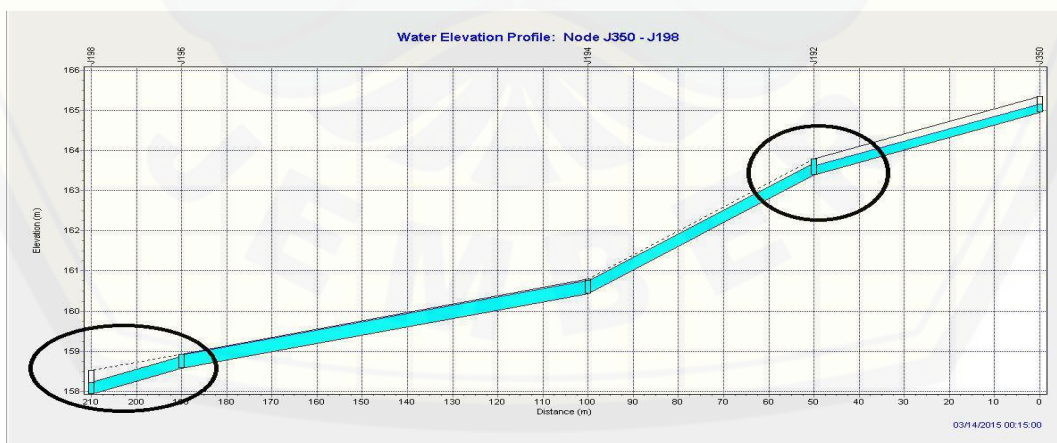
Gambar 4.27 Gambar *Running* SWMM Jaringan Drainase Merpati 1 Kala Ulang 5 Tahun pada *Node* J192 dan J196

Dari gambar 4.27 dapat terlihat bahwa pada *node* J192 dan J196 air tidak dapat tertampung oleh saluran pada kala ulang 5 tahun. Hal ini terjadi karena dimensi saluran kecil dan banyaknya sampah sehingga air meluber tidak tertampung.

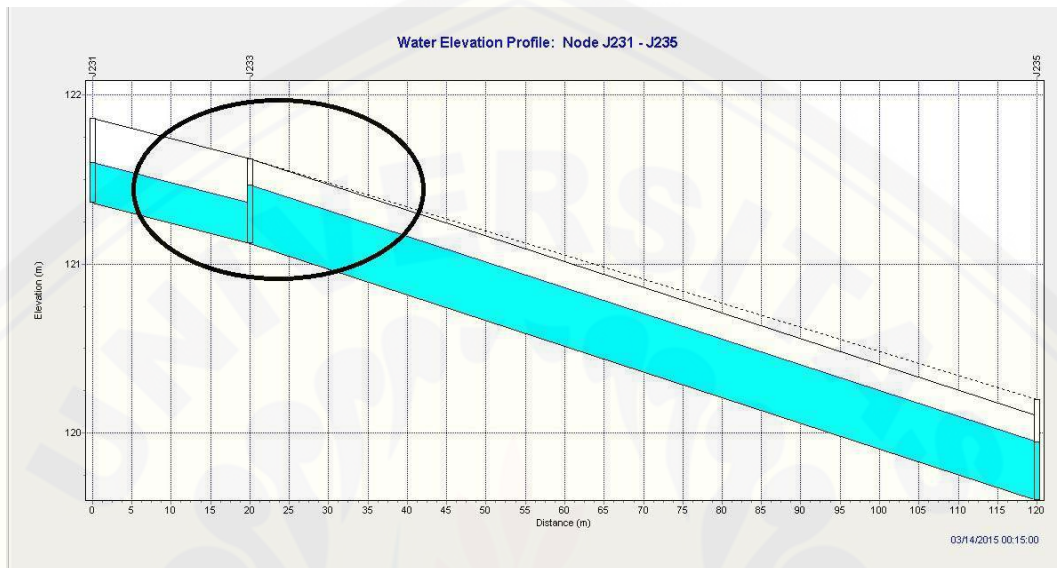
Gambar 4.32 Gambar *Running* SWMM Jaringan Drainase Merpati 8 Kala Ulang 5 Tahun pada *Node* J233

Dari gambar 4.32 dapat terlihat bahwa pada *node* J233 air tidak dapat tertampung oleh saluran pada kala ulang 5 tahun. Hal ini terjadi karena saluran terdapat sedimentasi dan limpasan air di sekitar saluran yang cukup besar.

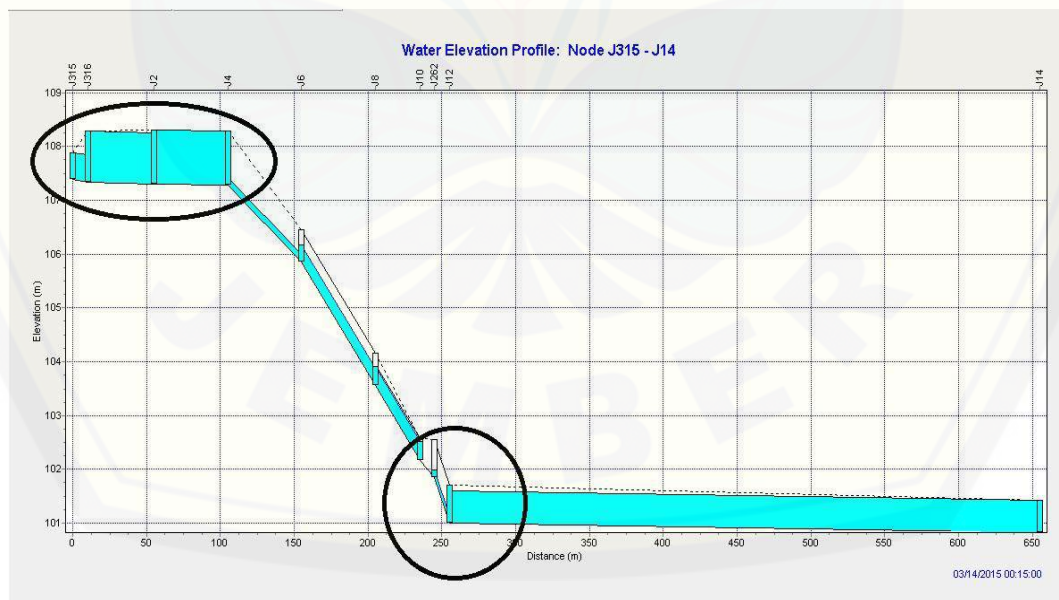
Gambar 4.34 Gambar *Running* SWMM Jaringan Drainase Nusa Indah 2 Kala Ulang 10 Tahun pada *Node* J315, J316, J2, J4 dan J12

Dari gambar 4.34 terlihat bahwa pada J315, J316, J2, J4, dan J12 air tidak dapat tertampung oleh saluran pada kala ulang 10 tahun. Hal ini terjadi karena menerima limpasan air dari saluran drainase jalan Soebandi sehingga air meluber dan menggenangi jalan dan kemiringan saluran terlalu landai. Untuk *node* J12 saluran terdapat sedimentasi dan sampah.

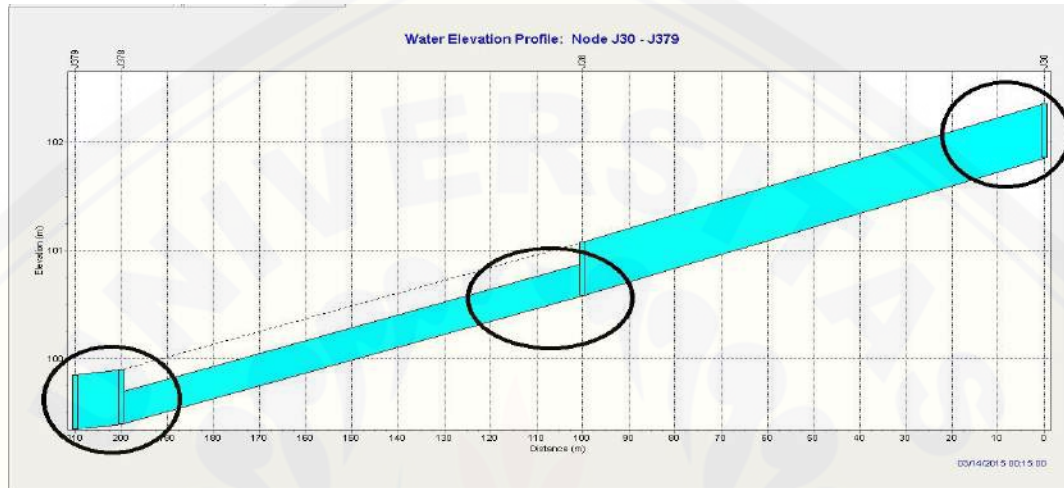
Gambar 4.35 Gambar *Running* SWMM Jaringan Drainase Nusa Indah 4 Kala Ulang 10 Tahun pada *Node* J28, J30, dan J378

Dari gambar 4.35 dapat terlihat bahwa pada *node* J28, J30, dan J378 air tidak dapat tertampung oleh saluran pada kala ulang 10 tahun. Hal ini terjadi karena kapasitas saluran kecil dan adanya sedimentasi berupa lumpur sehingga menggenangi pertigaan Jalan Nusa Indah/Mawar tepat di depan RS PARU.

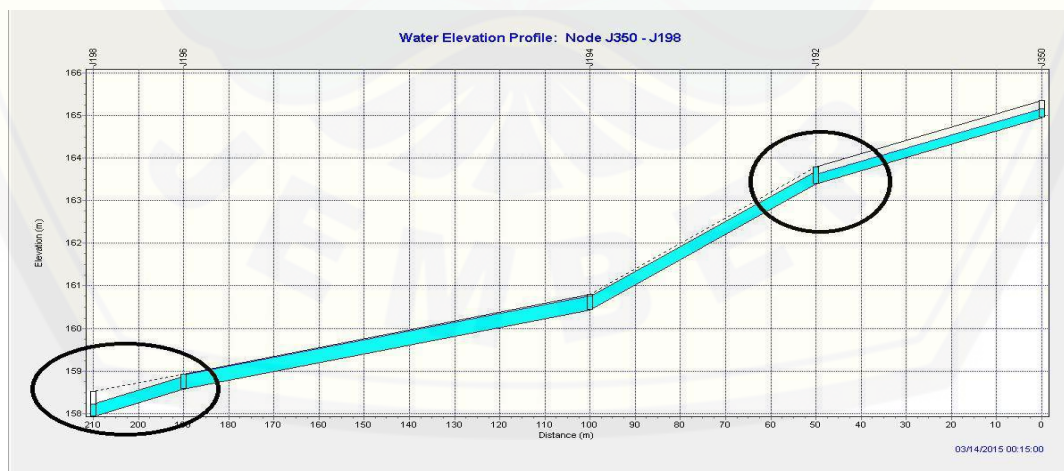
Gambar 4.36 Gambar *Running* SWMM Jaringan Drainase Merpati 1 Kala Ulang 10 Tahun pada *Node* J192 dan J196

Dari gambar 4.36 dapat terlihat bahwa pada *node* J192 dan J196 air tidak dapat tertampung oleh saluran pada kala ulang 10 tahun. Hal ini terjadi karena dimensi saluran kecil dan banyaknya sampah sehingga air meluber tidak tertampung.

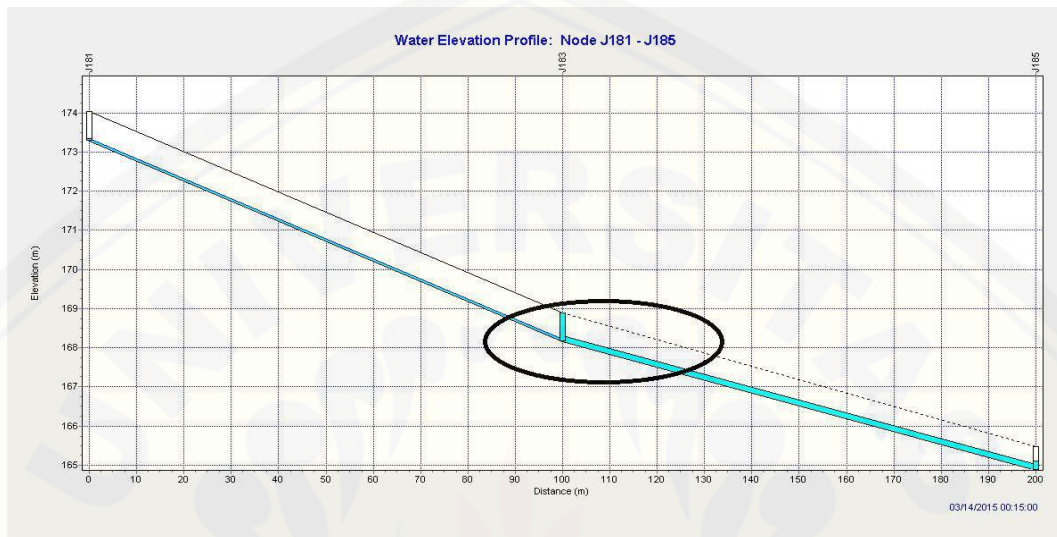
Gambar 4.37 Gambar *Running* SWMM Jaringan Drainase Merpati 2 Kala Ulang 10 Tahun *Node* J183

Dari gambar 4.37 dapat terlihat bahwa pada *node* J183 air tidak dapat tertampung oleh saluran pada kala ulang 10 tahun. Hal ini terjadi karena dimensi saluran kecil akibatnya air tidak tertampung dan meluber ke jalan.

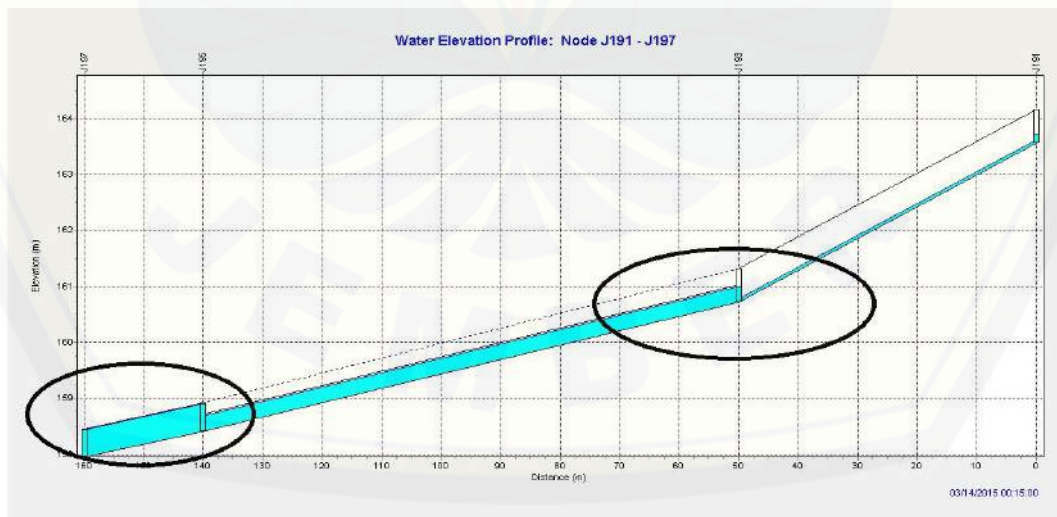
Gambar 4.38 Gambar *Running* SWMM Jaringan Drainase Merpati 2 Kala Ulang 10 Tahun pada *Node* J193 dan J195

Dari gambar 4.38 dapat terlihat bahwa pada node J193 dan J195 air tidak dapat tertampung oleh saluran pada kala ulang 10 tahun. Hal ini terjadi karena dimensi saluran kecil sehingga air meluber ke jalan.

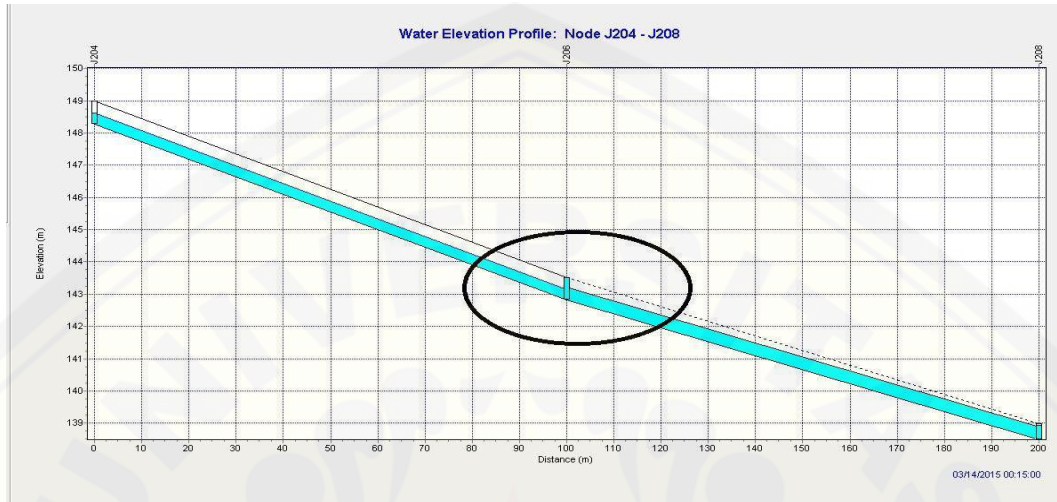
Gambar 4.39 Gambar *Running* SWMM Jaringan Drainase Merpati 3 Kala Ulang 10 Tahun pada *Node* J206

Dari gambar 4.39 dapat terlihat bahwa pada *node* J206 air tidak dapat tertampung oleh saluran pada kala ulang 10 tahun. Hal ini terjadi karena menerima limpasan air irigasi dari sawah di sekitar saluran dan dimensi saluran kecil.

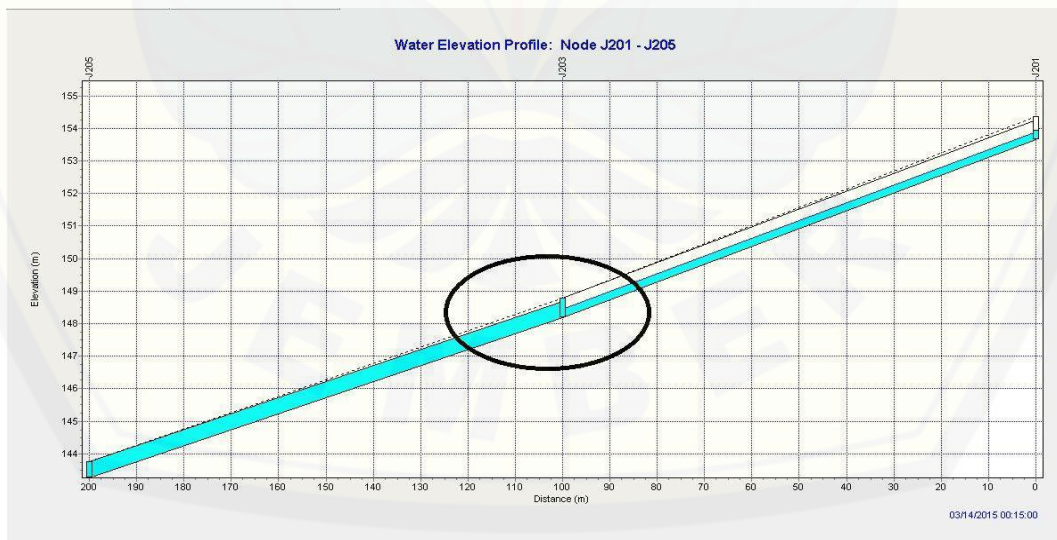
Gambar 4.40 Gambar *Running* SWMM Jaringan Drainase Merpati 4 Kala Ulang 10 Tahun pada *Node* J203

Dari gambar 4.40 dapat terlihat bahwa pada *node* J203 air tidak dapat tertampung oleh saluran pada kala ulang 10 tahun. Hal ini terjadi karena dimensi saluran kecil dan terdapat endapan lumpur.

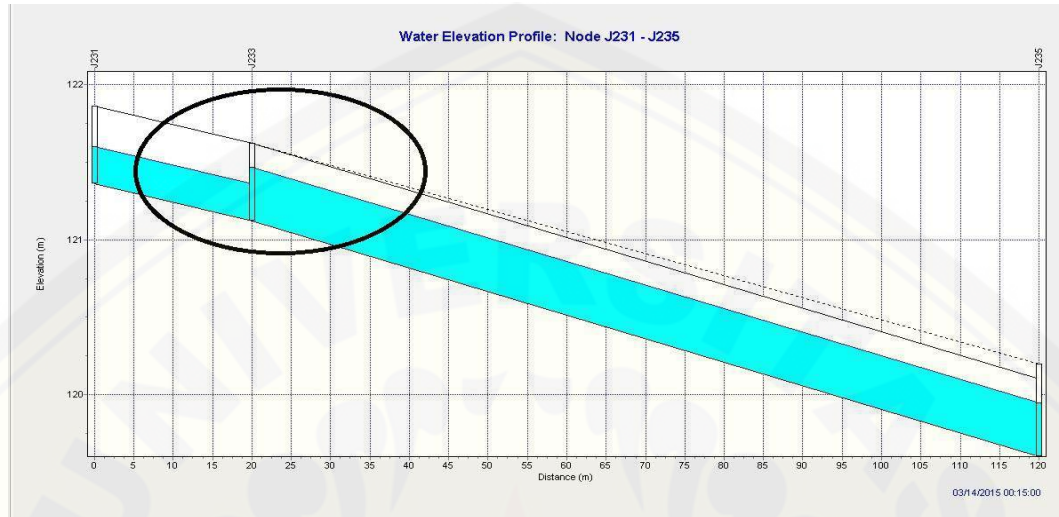
Gambar 4.41 Gambar *Running* SWMM Jaringan Drainase Merpati 8 Kala Ulang 10 Tahun pada *Node* J233

Dari gambar 4.41 dapat terlihat bahwa pada *node* J233 air tidak dapat tertampung oleh saluran pada kala ulang 10 tahun. Hal ini terjadi karena saluran terdapat sedimentasi dan limpasan air di sekitar saluran yang cukup besar.
