**PENENTUAN LAJU KERUSAKAN JALAN DI KABUPATEN
PROBOLINGGO**

SKRIPSI

RISKA RISMAWATI

UNIVERSITAS JEMBER

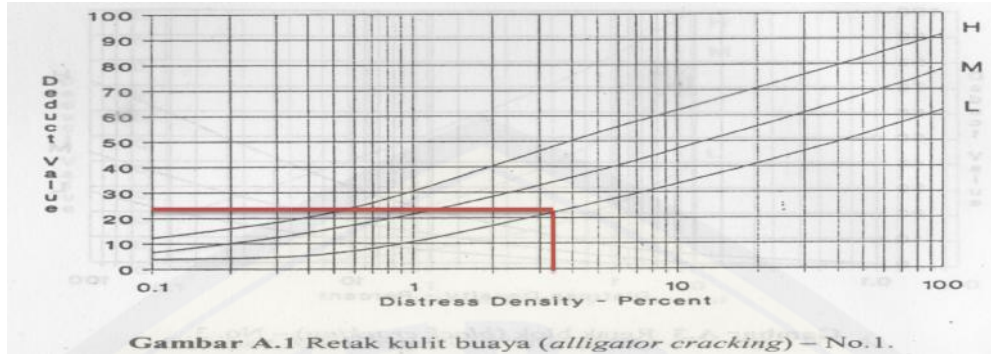
Gambar 4.2 Hasil Kurva *Deduct Value* Retak Kulit Buaya

Dari Gambar 4.2 di atas, diperoleh nilai *deduct value* (DV) retak buaya adalah 22. Caranya adalah setelah distress density diketahui, kemudian tarik garis lurus ke grafik tingkat kerusakan *low* (L) yang diperoleh dari hitungan, selanjutnya garis ditarik lurus untuk mencari nilai pengurang (*Deduct Value*)

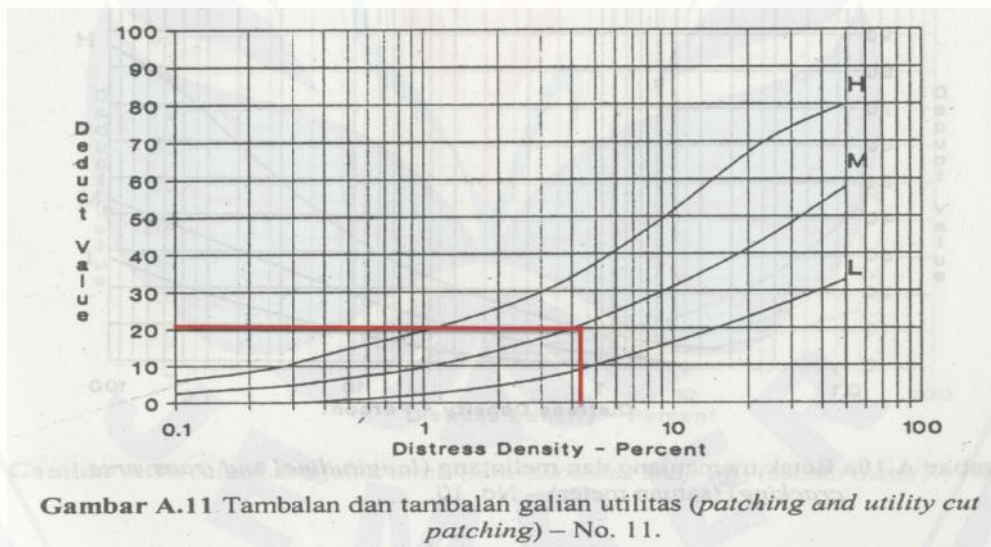
Gambar 4.3 Hasil Kurva *Deduct Value* Tambalan

Dari Gambar 4.3 di atas, diperoleh nilai *deduct value* (DV) tambalan adalah 20. Langkahnya sama seperti yang dijelaskan pada gambar 4.2

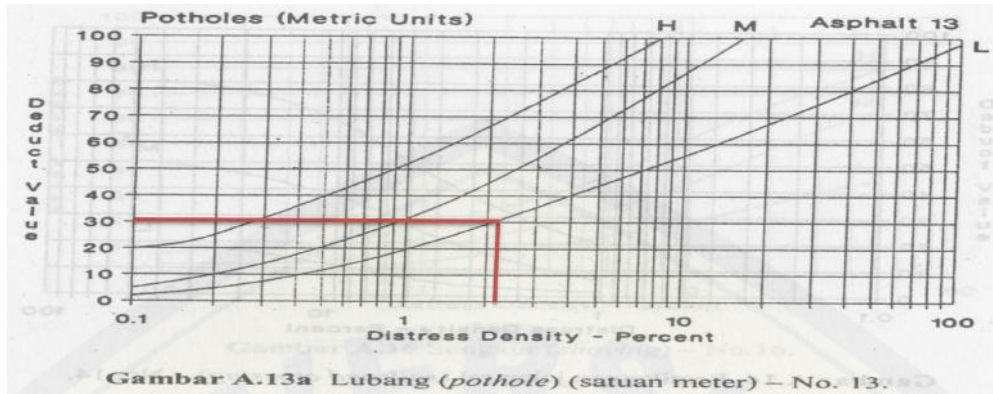
Gambar 4.4 Hasil Kurva *Deduct Value* Lubang

Dari Gambar 4.4 di atas, diperoleh nilai *deduct value* (DV) tambalan adalah 30. Langkahnya sama seperti yang dijelaskan pada Gambar 4.2

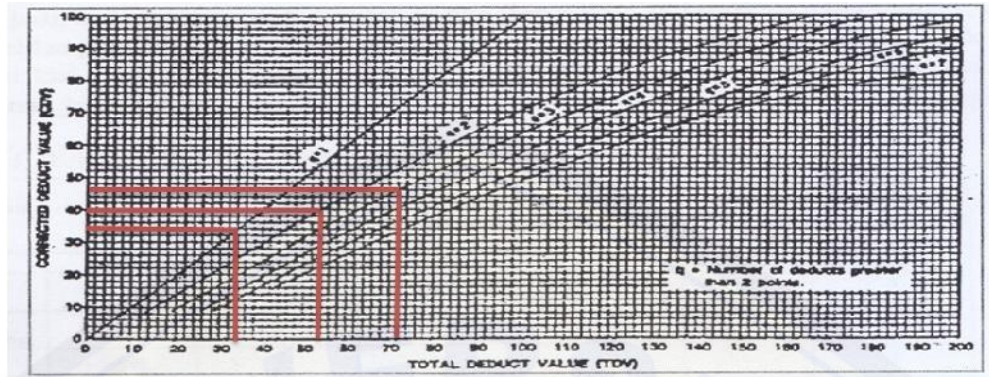
Gambar 4.5 Hasil Kurva Hubungan CDV dan TDV

Dari Gambar 4.5 di atas, diperoleh nilai *correct deduct value* (CDV) terbesar adalah 46. Langkahnya sama seperti yang dijelaskan pada gambar 4.2. Kemudian dimasukkan ke rumus di bawah ini :

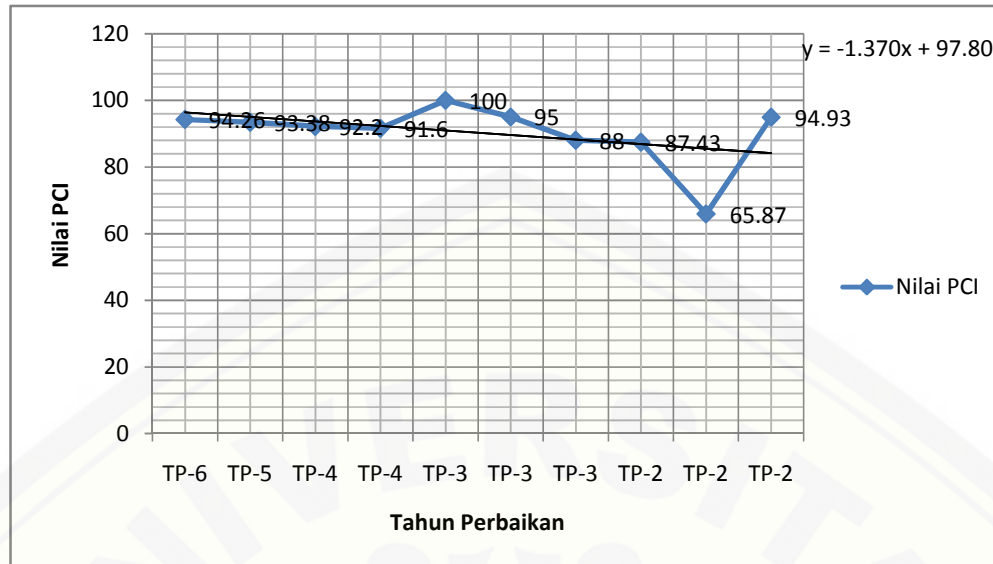
Gambar 4.6 Hasil Kurva Hubungan Tahun Perbaikan dengan nilai PCI

Dari Gambar 4.6 tersebut, dapat diperoleh selisih hubungan lamanya tahun perbaikan dengan nilai PCI adalah sedikit. Pada tahun perbaikan ke 3 nilai PCI 100 dengan kondisi sempurna, sedangkan pada tahun perbaikan ke 2, nilai PCI 67,07 dengan kondisi baik. Hal ini disebabkan karena umur perbaikan jalan berkaitan erat dengan faktor cuaca. Tetapi dari grafik tersebut terlihat bahwa faktor cuaca tidak banyak berpengaruh terhadap kualitas perkerasan. Oleh karena itu, selain melihat tahun perbaikan, juga perlu melihat pengaruh utama beban kendaraan yang melintas di 10 jalan Kabupaten Probolinggo. Adapun nilai LHRT dari 10 jalan Kabupaten Probolinggo pada Tabel 4.9 di bawah ini :

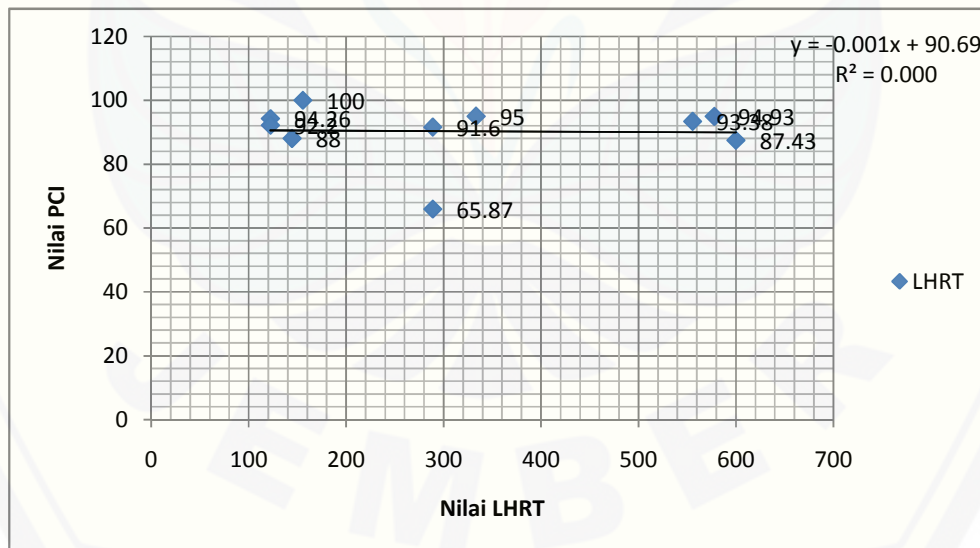
Gambar 4.7 Hasil Kurva Hubungan Nilai LHRT dan Nilai PCI

Dari Gambar 4.7 tersebut, dapat diperoleh nilai LHRT rendah, maka faktor jumlah kendaraan juga berpengaruh sedikit. Jadi untuk mencari nilai laju kerusakan menggunakan nilai rata-rata penurunan nilai PCI terhadap tahun perbaikan yang ada dapat dilihat pada Tabel 4.10 penurunan PCI per tahun di bawah ini.
