**EVALUASI TINGKAT KERUSAKAN PERKERASAN JALAN DENGAN  
METODE *PAVEMENT CONDITION INDEX*  
(Studi Kasus: Jalan Balung-Kemuningsari, Jember)**

**SKRIPSI**

**Lia Maulidia**

**FAKULTAS TEKNIK  
UNIVERSITAS JEMBER**

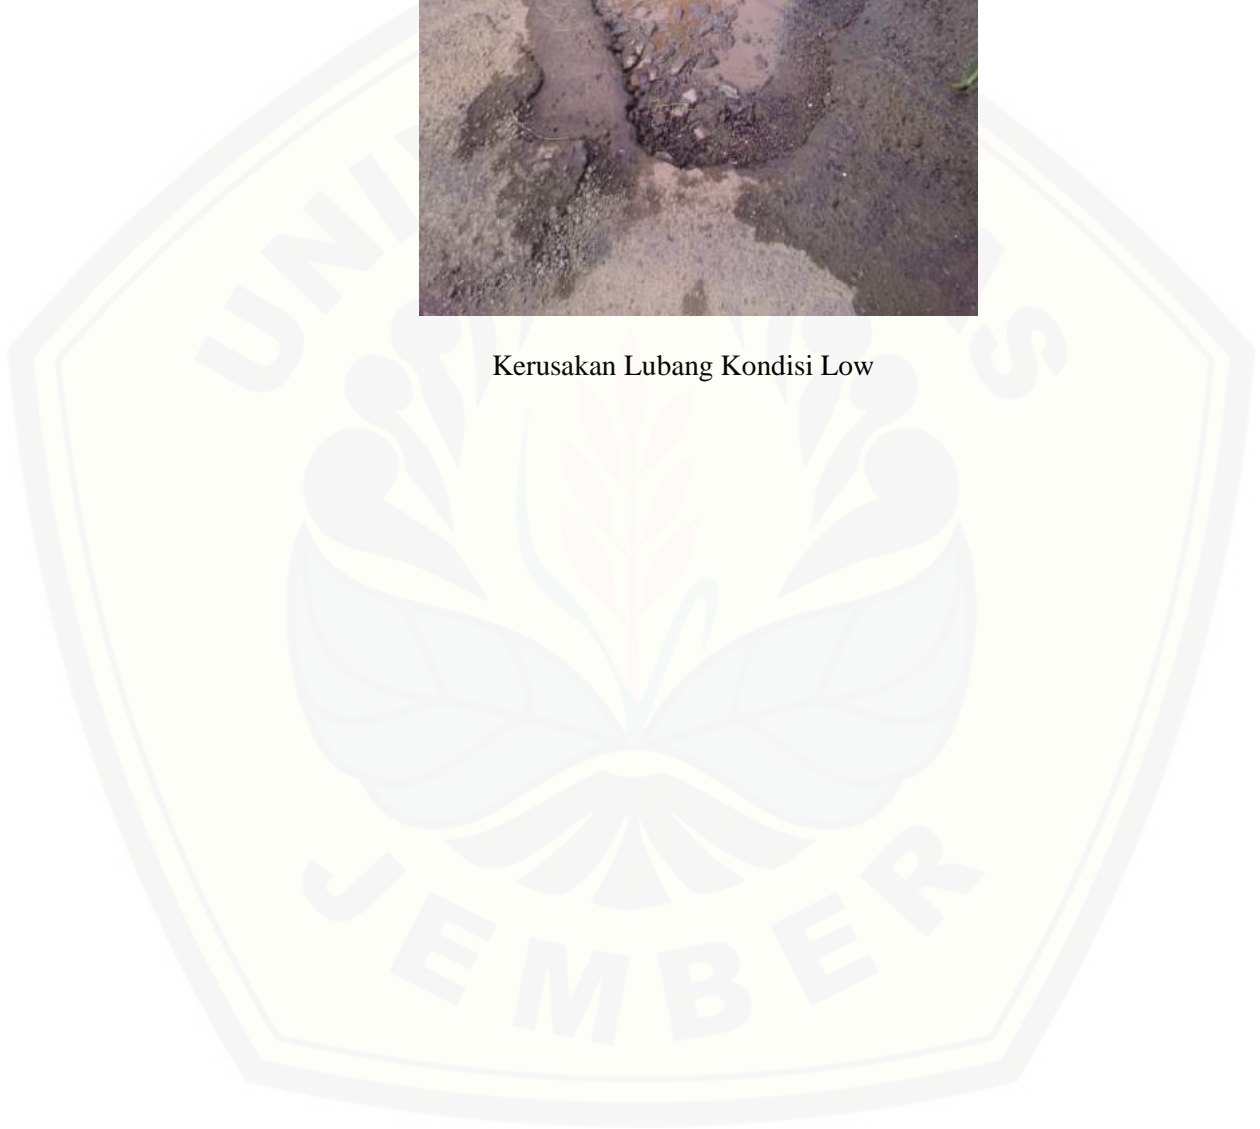
Kerusakan Lubang Kondisi Low
