**SURVEI KERUSAKAN DAN ESTIMASI BIAYA PERBAIKAN JALAN
SUMBERJO KM 0+00-4+300 KABUPATEN JEMBER**

PROYEK AKHIR

**HERLAMBANG BAYU P
NIM 121903103008**

**PROGRAM STUDI DIPLOMA 3 TEKNIK
JURUSAN TEKNIK SIPIL
FAKULTAS TEKNIK
UNIVERISTAS JEMBER
2017**

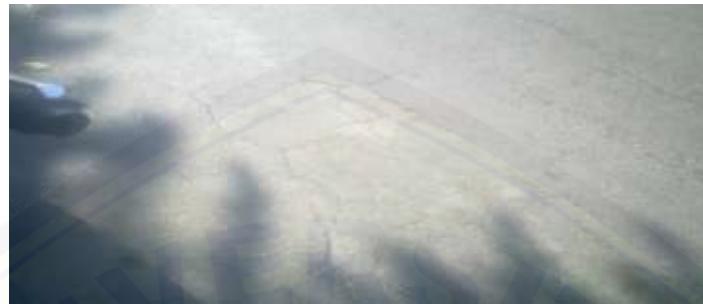
Gambar 2.1 Retak halus

1. Retak halus (*hair cracking*), lebar celah lebih kecil atau sama dengan 3mm, penyebabnya adalah bahan perkerasan yang kurang baik, tanah dasar yang kurang stabil.

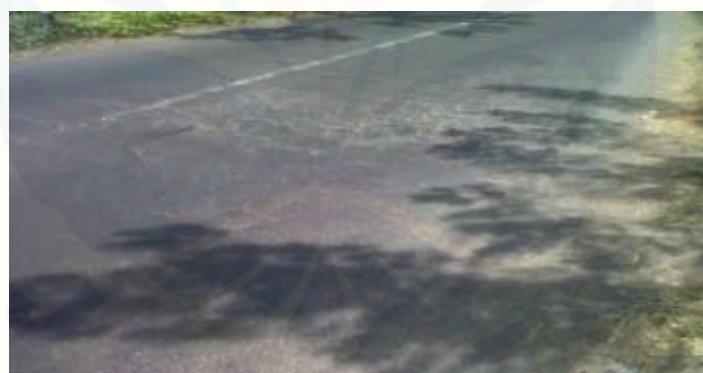
Gambar 2.2 Retak kulit buaya

Lebar celah lebih besar atau sama dengan 3 mm. saling berangkai membentuk serangkaian kotak – kotak kecil yang menyerupai kulit buaya. Retak seperti ini disebabkan karena bahan perkasan yang kurang baik, pelapukan permukaan, dan lapisan bawah permukaan yang kurang setabil.

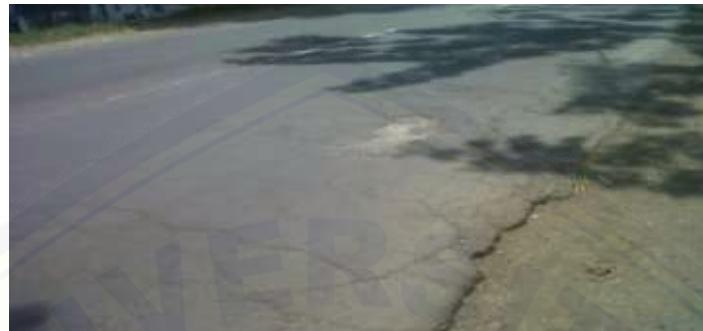
Gambar 2.3 Retak pinggir

Retak yang memanjang dengan atau tanpa cabang yang mengarah ke bahu jalan dan terletak dekat bahu jalan. Retak seperti ini disebabkan oleh tidak baiknya sokongan dari arah samping, drainase yang kurang baik, dan terjadinya penyusutan tanah.

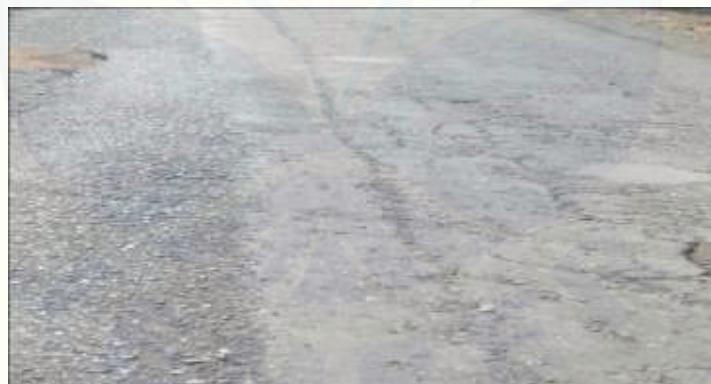
Gambar 2.4 Retak sambungan bahu jalan

Retak memanjang atau umumnya terjadi pada sambungan bahu dengan perkerasan. Retak seperti ini biasanya terjadi akibat kondisi drainase dibawah bahu jalan lebih buruk daripada dibawah perkerasan, menyusutnya material perkerasan akibat lintasan yang berat dibahu jalan.

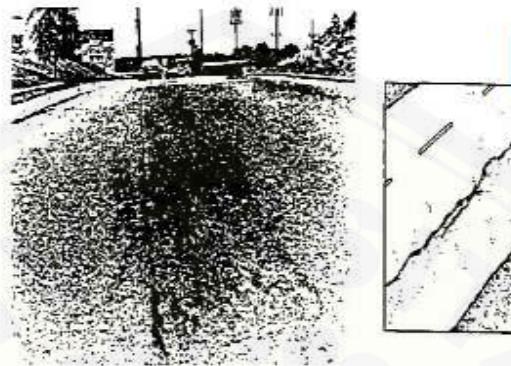
Gambar 2.5 Retak sambungan jalan

Retak memanjang yang terjadi pada sambungan 2 lajur lalu lintas. Hal ini disebabkan akibat tidak baiknya ikatan sambungan kedua lajur.

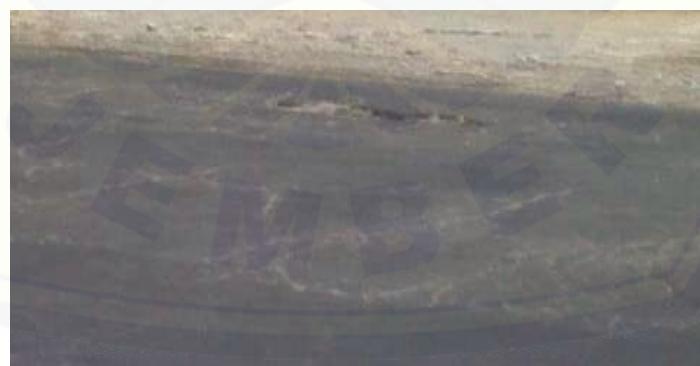
Gambar 2.6 Retak sambungan

Retak memanjang yang terjadi pada sambungan antara perkerasan lama dengan perkerasan pelebaran. Hal ini karena perbedaan daya dukung dibawah pelebaran jalan dan jalan lama, dan dapat juga disebabkan karena ikatan antara sambungan yang tidak baik.

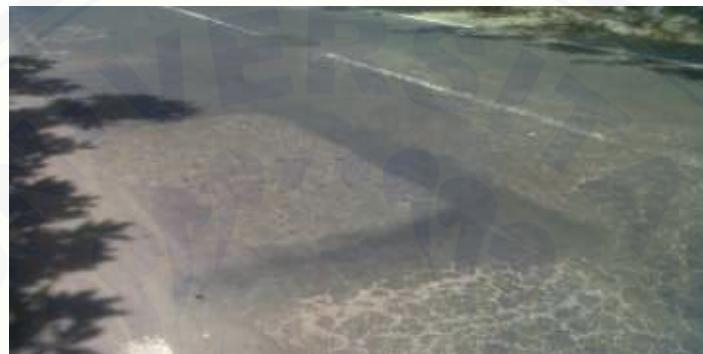
Gambar 2.7 Retak Reflkeks

Retak memanjang, melintang, diagonal, atau membentuk kotak. Hal ini terjadi pada lapisan tambahan yang menggambarkan pola retakan dibawahnya. Retakan ini dikarenakan karena perkerasan lama tidak diperbaiki dengan baik.

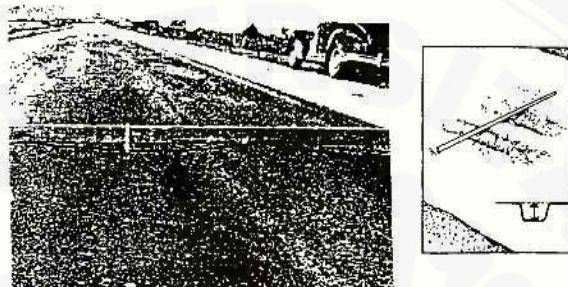
Gambar 2.9 Retak Selip

Retak yang berbentuk melengkung seperti bulan sabit. Hal ini disebabkan karena kurang baiknya ikatan antara lapisan permukaan dan lapisan dibawahnya.

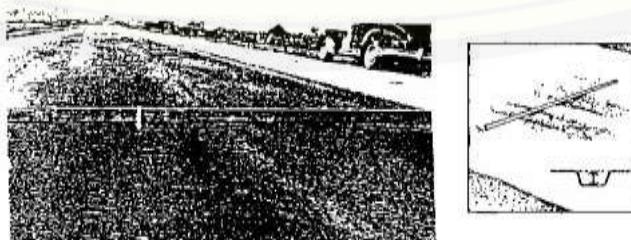
Gambar.1 Alur

1. Alur (*ruts*), yang terjadi pada lintasan roda sejajar as jalan. Terjadinya alur disebabkan oleh lapisan perkerasan yang kurang padat, sehingga terjadi tambahan pemasangan akibat repetisi beban lalu lintas.

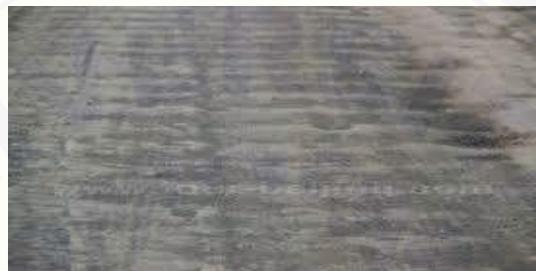
Gambar.2 Keriting

2. Keriting (*corrugation*), yang terjadi melintang jalan. Penyebabnya adalah rendahnya stabilitas campuran yang dapat berasal dari terlalu tingginya kadar aspal, terlalu banyak menggunakan aggregat halus, aspal yang digunakan menggunakan penetrasi yang tinggi.

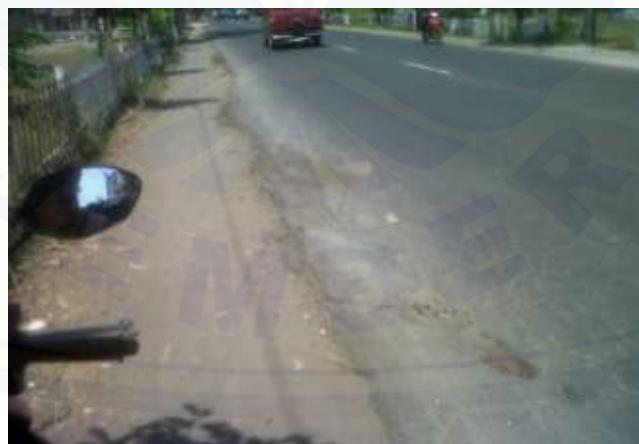
Gambar.3 Sungkur

3. Sungkur (*shoving*), deformasi plastis yang terjadi setempat, ditempat kendaraan sering berhenti, kelandaian curam, dan tikungan tajam. penyebab kerusakan ini sama dengan kerusakan keriting.

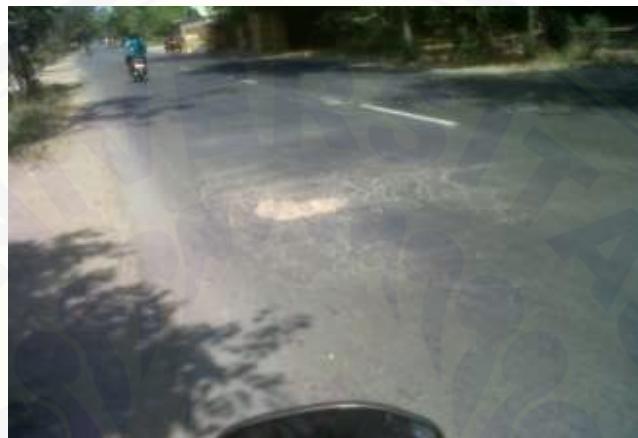
Gambar.4 Amblas

4. Amblas (*grade depressions*), terjadi setempat. Penyebabnya adalah beban kendaraan yang melebihi beban yang sudah di rencanakan, pelaksanaan yang kurang baik, atau penurunan bagian perkerasan.

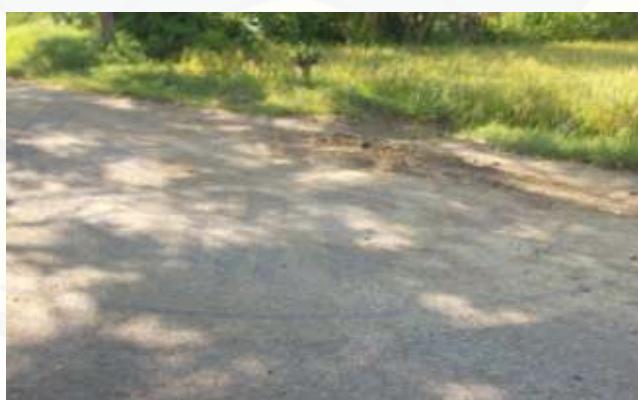
Gambar.5 Jembul

5. Jembul (*upheaval*), terjadi setempat. Hal ini terjadi akibat adanya pengembangan tanah dasar.

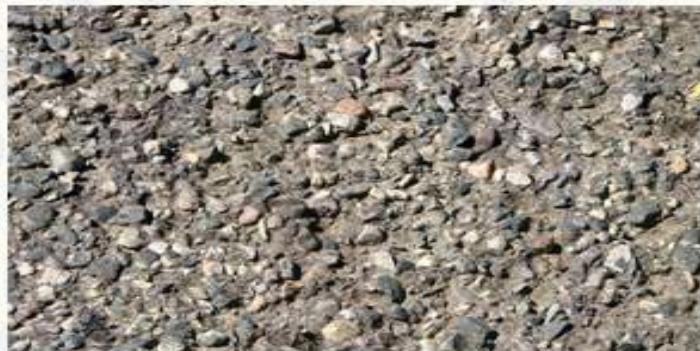
Gambar.5 Pengausan

Pengausan terjadi karena aggregat berasal dari material yang tidak tahan aus terhadap roda kendaraan.

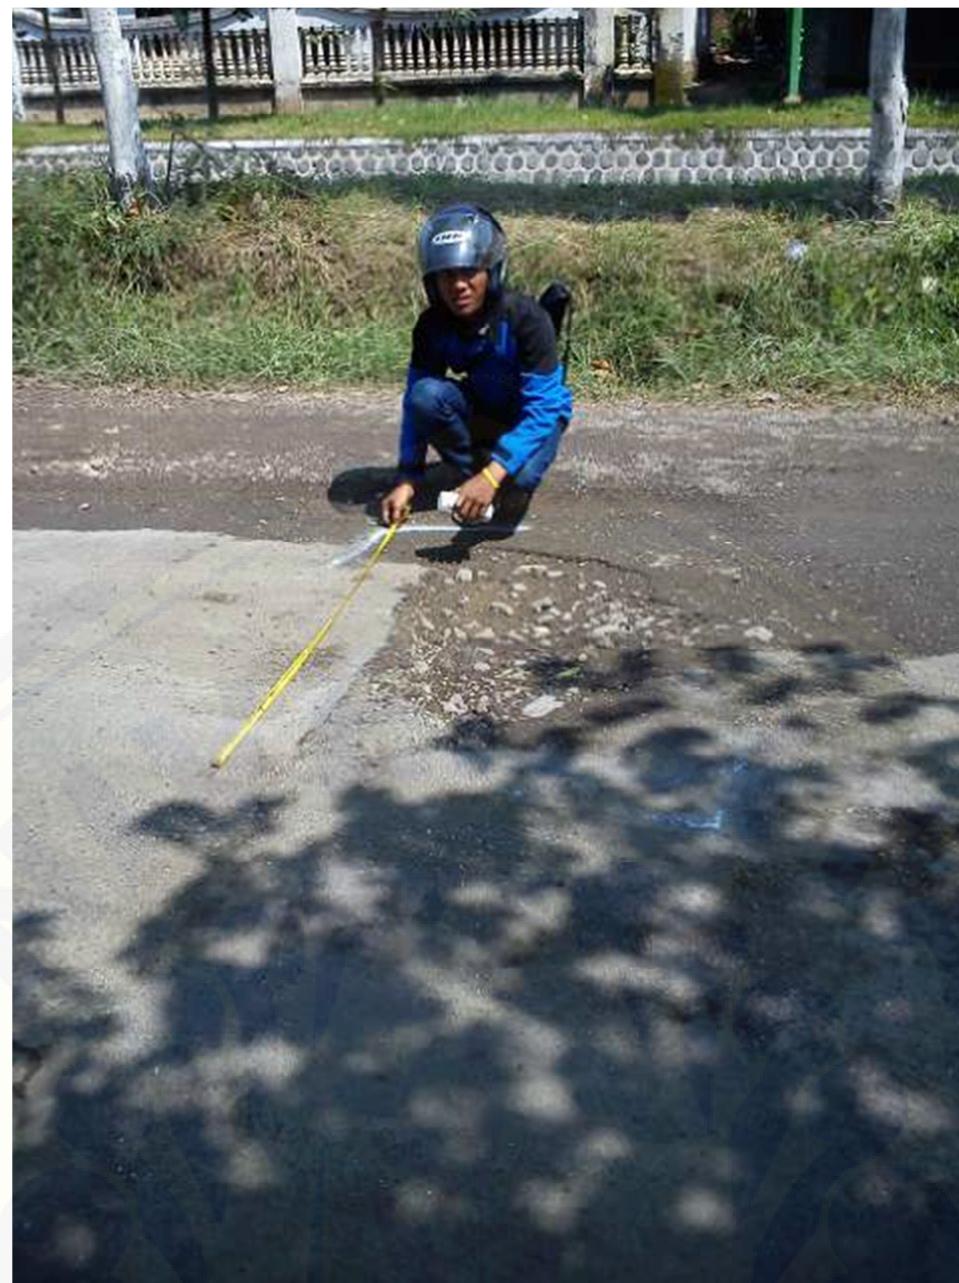
GAMBAR Kerusakan >50mm
