**INVENTARISASI KONDISI JARINGAN IRIGASI PADA SALURAN
IRIGASI SEKUNDER DESA KUMENDUNG KECAMATAN
MUNCAR KABUPATEN BANYUWANGI**

PROYEK AKHIR

Nikmatul Khasanah

2018

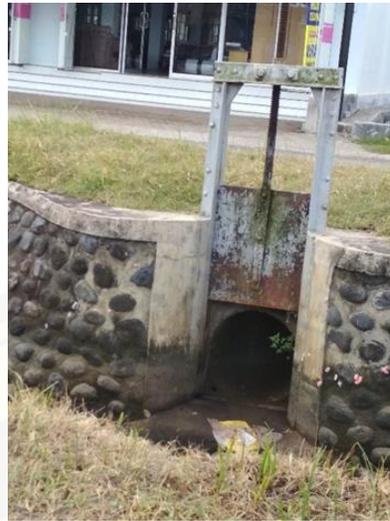
Gambar 2.3 Kondisi pintu air

- Bangunan irigasi; yang dimaksud adalah pintu skot balok, pintu sorong, mercu tetap dan control celah trapesium dalam kondisi baik atau rusak seperti pada Gambar 2.3.

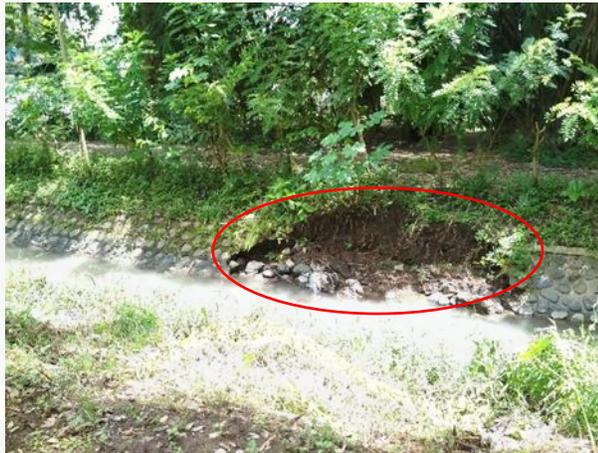
- b. Plengsengan; yang dimaksud plengsengan, semi plengsengan dalam kondisi baik atau rusak seperti yang terdapat pada Gambar 2.4.

Gambar 2.4 Kerusakan plengsengan pada saluran irigasi

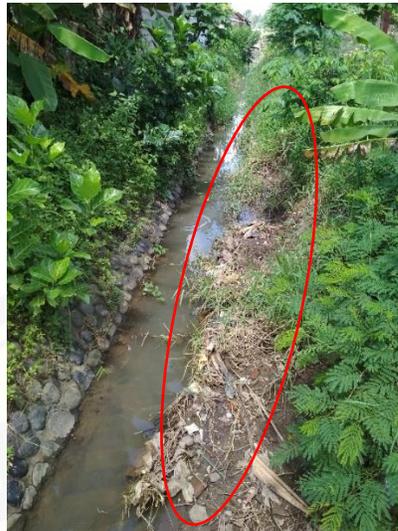
- c. Sedimentasi; yang dimaksud adalah kondisi saluran yang terdapat sedimen sehingga mengganggu aliran air seperti pada Gambar 2.5.

Gambar 2.5 Sedimentasi pada saluran irigasi

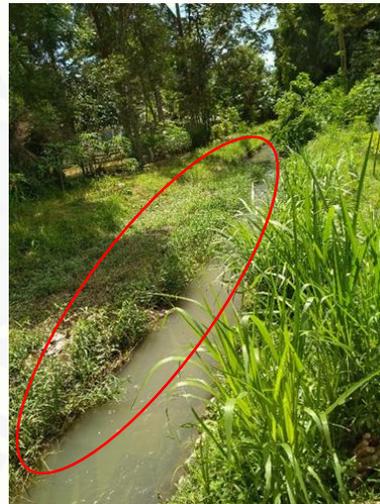
- d. Tumbuhan rumput; yang dimaksud adalah kondisi saluran yang terdapat tumbuhan rumput pada dinding saluran sehingga mengganggu aliran air seperti yang terdapat pada Gambar 2.6.

Gambar 2.5 Tumbuhan rumput pada dinding saluran irigasi

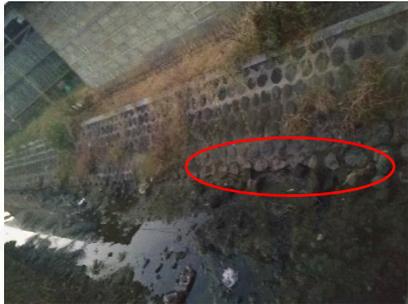
No	Gambar	Panjang kerusak an (m)	Kriteria Kerusakan	Nilai (KSi)
1	2	3	4	5
1	TITIK 1 S 8°23'39.0732" E 114°19'10.65"

1 m	<input checked="" type="checkbox"/> Retak <input type="checkbox"/> Terkelupas <input type="checkbox"/> Berlubang <0,40 m <input type="checkbox"/> Berlubang >0,40 m <input type="checkbox"/> Roboh	4 (Baik)
2	TITIK 2 S 8°23'38.904" E 114°19'8.634"

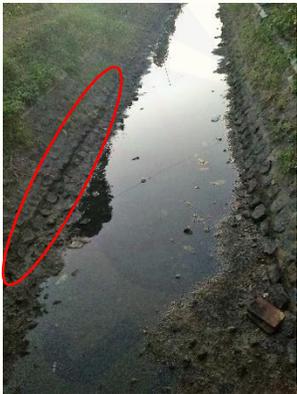
2 m	<input checked="" type="checkbox"/> Retak <input type="checkbox"/> Terkelupas <input type="checkbox"/> Berlubang <0,40 m <input type="checkbox"/> Berlubang >0,40 m <input type="checkbox"/> Roboh	4 (Baik)
3	TITIK 3 S 8°23'38.5332" E 114°19'7.6512"

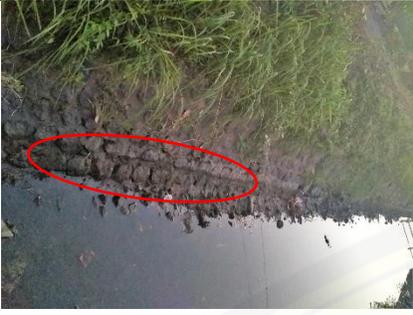
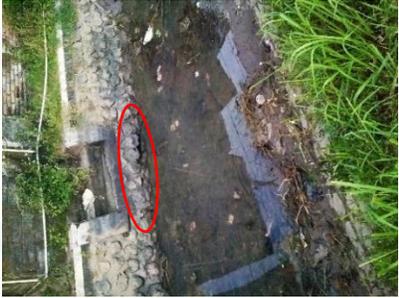
4	<p>TITIK 4 S 8°23'38.238" E 114°19'4.962"</p>

0,3 m	<input type="checkbox"/> Retak <input type="checkbox"/> Terkelupas <input checked="" type="checkbox"/> Berlubang <0,40 m <input type="checkbox"/> Berlubang >0,40 m <input type="checkbox"/> Roboh	3 (Rusak ringan)
5	<p>TITIK 5 S 8°23'37.3992" E 114°19'3.6624"</p>

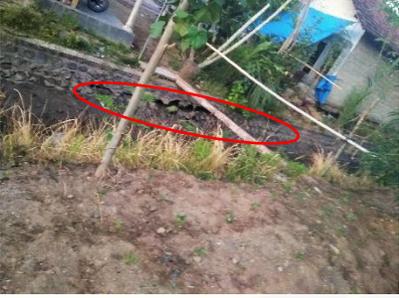
2 m	<input type="checkbox"/> Retak <input type="checkbox"/> Terkelupas <input type="checkbox"/> Berlubang <0,40 m <input checked="" type="checkbox"/> Berlubang >0,40 m <input type="checkbox"/> Roboh	2 (Rusak Sedang)
6	<p>TITIK 6 S 8°23'37.4676" E 114°19'3.5616"</p>

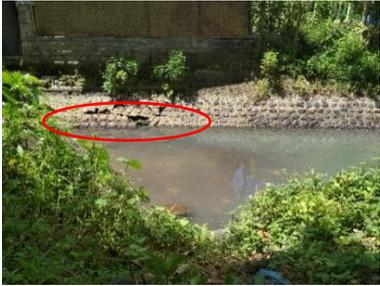
1 m	<input type="checkbox"/> Retak <input type="checkbox"/> Terkelupas <input type="checkbox"/> Berlubang <0,40 m <input checked="" type="checkbox"/> Berlubang >0,40 m <input type="checkbox"/> Roboh	2 (Rusak Sedang)

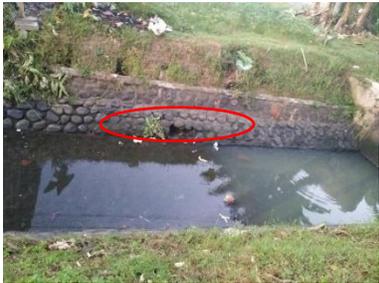
7	<p>TITIK 7 S 8°23'36.1896" E 114°18'55.4256"</p>

0.3 m	<input type="checkbox"/> Retak <input type="checkbox"/> Terkelupas <input checked="" type="checkbox"/> Berlubang <0,40 m <input type="checkbox"/> Berlubang >0,40 m <input type="checkbox"/> Roboh	<p>3 (Rusak Ringan)</p>
---	--	-------	--	-----------------------------

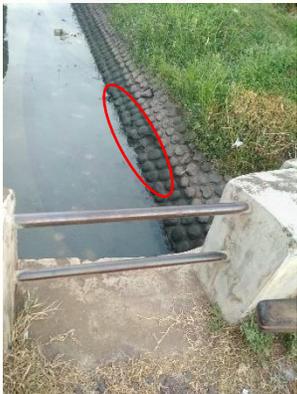
No	Gambar	Panjang kerusakan (m)	Kriteria Kerusakan	Nilai (KSi)
1	3	4	5	6
1	<p>TITIK 1 S 8°23'40.3476" E 114°19'27.4908"</p>

0,2 m	<input type="checkbox"/> Retak <input type="checkbox"/> Terkelupas <input checked="" type="checkbox"/> Berlubang <0,40 m <input type="checkbox"/> Berlubang >0,40 m <input type="checkbox"/> Roboh	<p>3 (Rusak Ringan)</p>

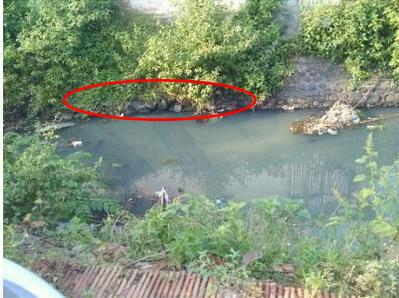
No	Gambar	Panjang kerusakan (m)	Kriteria Kerusakan	Nilai (KSi)
1	3	4	5	6
1	<p>TITIK 1 S 8°23'40.2576" E 114°19'34.9104"</p>

0.25 m	<input type="checkbox"/> Retak <input type="checkbox"/> Terkelupas <input checked="" type="checkbox"/> Berlubang <0,40 m <input type="checkbox"/> Berlubang >0,40 m <input type="checkbox"/> Roboh	3 (Rusak Ringan)
2	<p>TITIK 2 S 8°23'40.362" E 114°19'38.6076"</p>

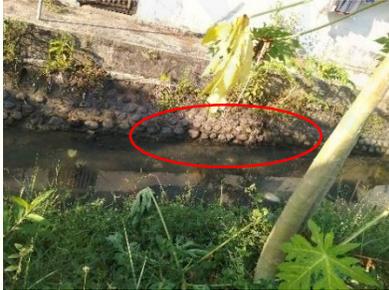
<input checked="" type="checkbox"/> Retak <input type="checkbox"/> Terkelupas <input type="checkbox"/> Berlubang <0,40 m <input type="checkbox"/> Berlubang >0,40 m <input type="checkbox"/> Roboh	4 (Baik)
3	<p>TITIK 3 S 8°23'44.4412" E 114°19'40.7892"</p>

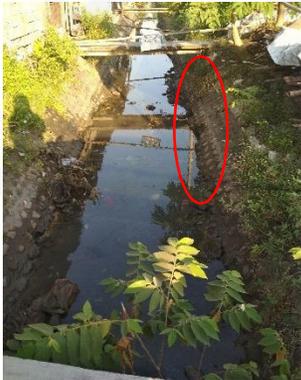
0.25 m	<input type="checkbox"/> Retak <input type="checkbox"/> Terkelupas <input checked="" type="checkbox"/> Berlubang <0,40 m <input type="checkbox"/> Berlubang >0,40 m <input type="checkbox"/> Roboh	3 (Rusak Ringan)

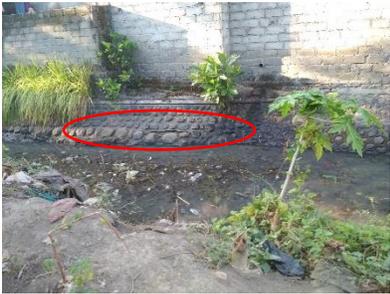
<p>4</p>	<p>TITIK 4 S 8°23'40.488" E 114°19'45.6492"</p>

<p><input checked="" type="checkbox"/> Retak <input type="checkbox"/> Terkelupas <input type="checkbox"/> Berlubang <0,40 m <input type="checkbox"/> Berlubang >0,40 m <input type="checkbox"/> Roboh</p>	<p>4 (Baik)</p>
<p>5</p>	<p>TITIK 5 S 8°23'40.506" E 114°19'46.5528"</p>

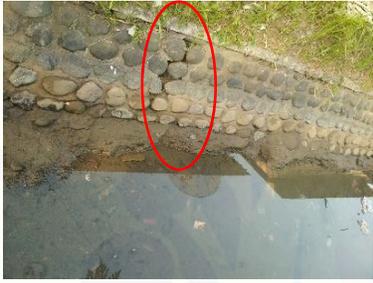
<p><input checked="" type="checkbox"/> Retak <input type="checkbox"/> Terkelupas <input type="checkbox"/> Berlubang <0,40 m <input type="checkbox"/> Berlubang >0,40 m <input type="checkbox"/> Roboh</p>	<p>4 (Baik)</p>
<p>6</p>	<p>TITIK 6 S 8°23'40.3872" E 114°19'48.5724"</p>

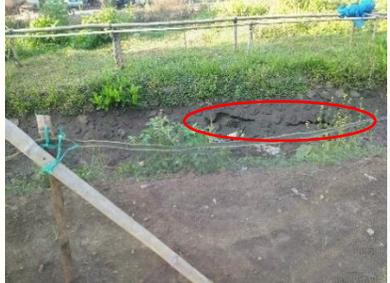
<p>0.2 m</p>	<p><input type="checkbox"/> Retak <input type="checkbox"/> Terkelupas <input checked="" type="checkbox"/> Berlubang <0,40 m <input type="checkbox"/> Berlubang >0,40 m <input type="checkbox"/> Roboh</p>	<p>3 (Rusak Ringan)</p>
<p>7</p>	<p>TITIK 7 S 8°23'40.3872" E 114°19'48.5724"</p>

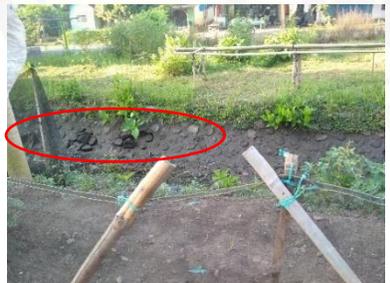
<p>0.6 m</p>	<p><input type="checkbox"/> Retak <input type="checkbox"/> Terkelupas <input type="checkbox"/> Berlubang <0,40 m <input checked="" type="checkbox"/> Berlubang >0,40 m <input type="checkbox"/> Roboh</p>	<p>2 (Rusak Sedang)</p>

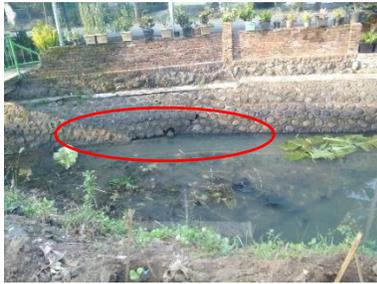
<p>8</p>	<p>TITIK 8 S 8°23'41.7696" E 114°19'53.4756"</p>

<p>1 m</p>	<p><input type="checkbox"/> Retak <input type="checkbox"/> Terkelupas <input checked="" type="checkbox"/> Berlubang <0,40 m <input type="checkbox"/> Berlubang >0,40 m <input type="checkbox"/> Roboh</p>	<p>3 (Baik)</p>
<p>9</p>	<p>TITIK 9 S 8°23'40.4844" E 114°19'51.2688"</p>

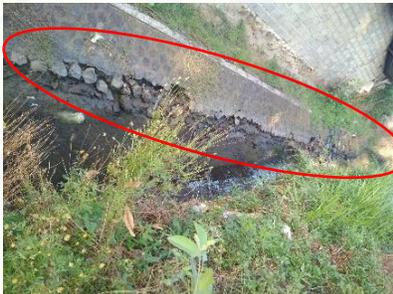
<p>95 m</p>	<p><input type="checkbox"/> Retak <input type="checkbox"/> Terkelupas <input type="checkbox"/> Berlubang <0,40 m <input checked="" type="checkbox"/> Berlubang >0,40 m <input type="checkbox"/> Roboh</p>	<p>2 (Rusak Sedang)</p>
<p>10</p>	<p>TITIK 10 S 8°23'40.2756" E 114°19'55.4016"</p>

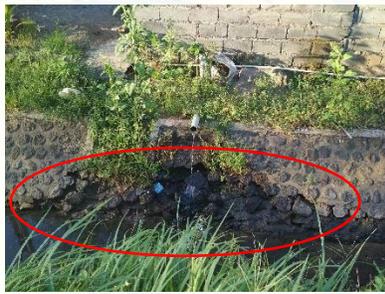
<p>2 m</p>	<p><input type="checkbox"/> Retak <input type="checkbox"/> Terkelupas <input type="checkbox"/> Berlubang <0,40 m <input checked="" type="checkbox"/> Berlubang >0,40 m <input type="checkbox"/> Roboh</p>	<p>2 (Rusak Sedang)</p>
<p>11</p>	<p>TITIK 11 S 8°23'40.8012" E 114°19'58.4832"</p>

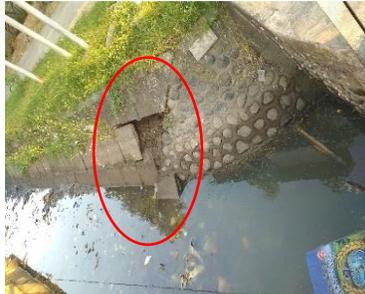
<p>0.65 m</p>	<p><input type="checkbox"/> Retak <input type="checkbox"/> Terkelupas <input type="checkbox"/> Berlubang <0,40 m <input checked="" type="checkbox"/> Berlubang >0,40 m <input type="checkbox"/> Roboh</p>	<p>2 (Rusak Sedang)</p>

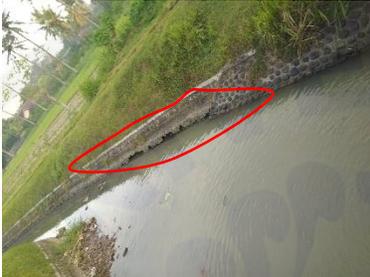
No	Gambar	Panjang kerusakan (m)	Kriteria Kerusakan	Nilai (KSi)
1	3	4	5	6
1	<p>TITIK 1 S 8°22'51.8864" E 114°19'5.0664"</p>

4 m	<input type="checkbox"/> Retak <input type="checkbox"/> Terkelupas <input type="checkbox"/> Berlubang <0,40 m <input checked="" type="checkbox"/> Berlubang >0,40 m <input type="checkbox"/> Roboh	2 (Rusak sedang)
2	<p>TITIK 2 S 8°22'52.572" E 114°19'7.2768"</p>

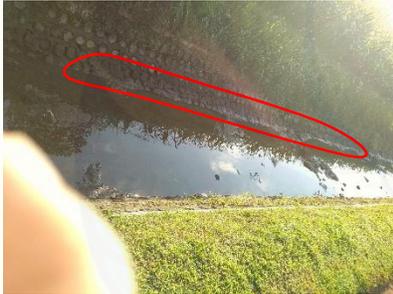
2,4 m	<input type="checkbox"/> Retak <input type="checkbox"/> Terkelupas <input type="checkbox"/> Berlubang <0,40 m <input checked="" type="checkbox"/> Berlubang >0,40 m <input type="checkbox"/> Roboh	2 (Rusak Sedang)
3	<p>TITIK 3 S 8°22'53.8212" E 114°19'12.738"</p>

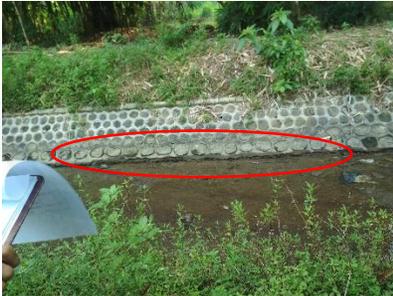
<input checked="" type="checkbox"/> Retak <input type="checkbox"/> Terkelupas <input type="checkbox"/> Berlubang <0,40 m <input type="checkbox"/> Berlubang >0,40 m <input type="checkbox"/> Roboh	4 (Baik)

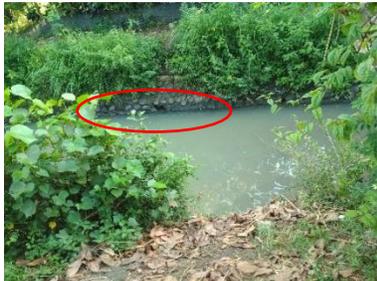
4	<p>TITIK 4 S 8°22'54.8436" E 114°19'16.8024"</p>

0.20 m	<input type="checkbox"/> Retak <input type="checkbox"/> Terkelupas <input checked="" type="checkbox"/> Berlubang <0,40 m <input type="checkbox"/> Berlubang >0,40 m <input type="checkbox"/> Roboh	<p>3 (Rusak Ringan)</p>
---	--	--------	--	-----------------------------

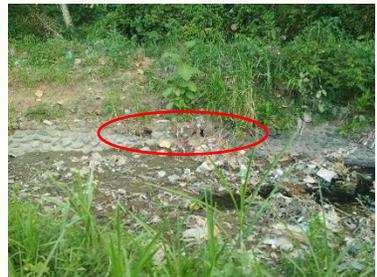
No	Gambar	Panjang kerusakan (m)	Kriteria Kerusakan	Nilai (KSi)
1	3	4	5	6
1	<p>TITIK 1 S 8°22'57.8928" E 114°19'30.558"</p>

1 m	<input type="checkbox"/> Retak <input type="checkbox"/> Terkelupas <input type="checkbox"/> Berlubang <0,40 m <input checked="" type="checkbox"/> Berlubang >0,40 m <input type="checkbox"/> Roboh	<p>2 (Rusak Sedang)</p>
2	<p>TITIK 2 S 8°22'57.8928" E 114°19'30.558"</p>

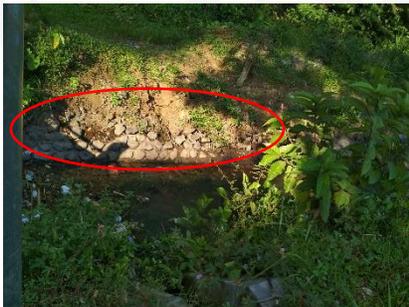
2 m	<input type="checkbox"/> Retak <input type="checkbox"/> Terkelupas <input type="checkbox"/> Berlubang <0,40 m <input checked="" type="checkbox"/> Berlubang >0,40 m <input type="checkbox"/> Roboh	<p>2 (Rusak Sedang)</p>

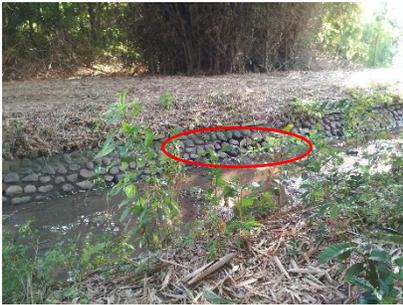
<p>3</p>	<p>TITIK 3 S 8°22'57.8388" E 114°19'31.2132"</p>

<p>0,5 m</p>	<p><input type="checkbox"/> Retak <input type="checkbox"/> Terkelupas <input type="checkbox"/> Berlubang <0,40 m <input checked="" type="checkbox"/> Berlubang >0,40 m <input type="checkbox"/> Roboh</p>	<p>2 (Rusak Sedang)</p>
<p>4</p>	<p>TITIK 4 S 8°22'58.2636" E 114°19'32.6208"</p>

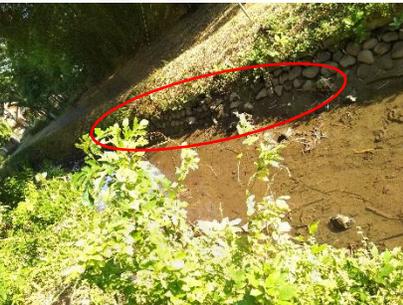
<p>2 m</p>	<p><input type="checkbox"/> Retak <input type="checkbox"/> Terkelupas <input type="checkbox"/> Berlubang <0,40 m <input checked="" type="checkbox"/> Berlubang >0,40 m <input type="checkbox"/> Roboh</p>	<p>2 (Rusak Sedang)</p>
<p>5</p>	<p>TITIK 5 S 8°22'58.7136" E 114°19'34.086"</p>

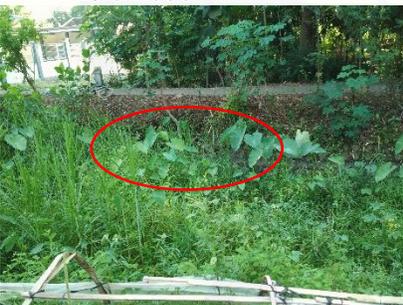
<p>1 m</p>	<p><input type="checkbox"/> Retak <input type="checkbox"/> Terkelupas <input type="checkbox"/> Berlubang <0,40 m <input checked="" type="checkbox"/> Berlubang >0,40 m <input type="checkbox"/> Roboh</p>	<p>2 (Rusak Sedang)</p>
<p>6</p>	<p>TITIK 6 S 8°22'59.0412" E 114°19'34.6584"</p>	<p>3,1 m</p>	<p><input type="checkbox"/> Retak <input type="checkbox"/> Terkelupas <input type="checkbox"/> Berlubang <0,40 m <input checked="" type="checkbox"/> Berlubang >0,40 m <input type="checkbox"/> Roboh</p>	<p>2 (Rusak Sedang)</p>

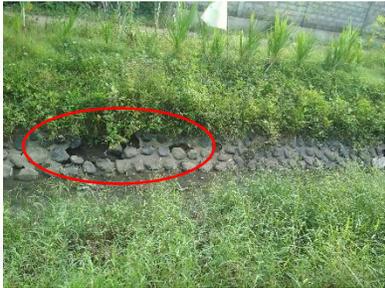
7	<p>TITIK 7 S 8°23'0.6" E 114°19'39.7668"</p>

0.5 m	<input type="checkbox"/> Retak <input type="checkbox"/> Terkelupas <input type="checkbox"/> Berlubang <0,40 m <input checked="" type="checkbox"/> Berlubang >0,40 m <input type="checkbox"/> Roboh	2 (Rusak Sedang)
8	<p>TITIK 8 S 8°22'59.8368" E 114°19'38.6472"</p>

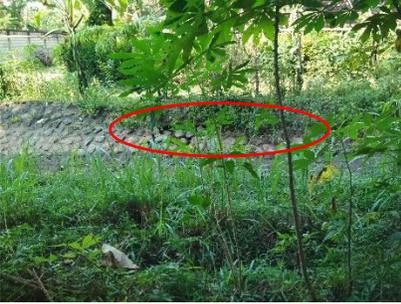
0.5 m	<input type="checkbox"/> Retak <input type="checkbox"/> Terkelupas <input type="checkbox"/> Berlubang <0,40 m <input checked="" type="checkbox"/> Berlubang >0,40 m <input type="checkbox"/> Roboh	2 (Rusak Sedang)
9	<p>TITIK 9 S 8°22'59.8296" E 114°19'38.6472"</p>

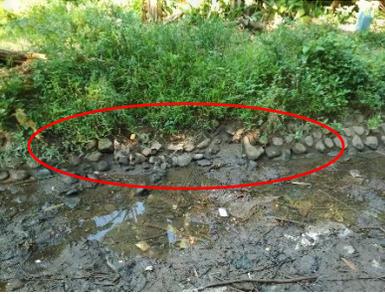
1 m	<input type="checkbox"/> Retak <input type="checkbox"/> Terkelupas <input checked="" type="checkbox"/> Berlubang <0,40 m <input type="checkbox"/> Berlubang >0,40 m <input type="checkbox"/> Roboh	3 (Rusak Ringan)

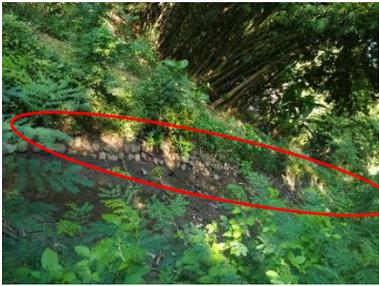
<p>10</p>	<p>TITIK 10 S 8°22'59.6676" E 114°19'38.1504"</p>

<p>8 m</p>	<p><input type="checkbox"/> Retak <input type="checkbox"/> Terkelupas <input type="checkbox"/> Berlubang <0,40 m <input checked="" type="checkbox"/> Berlubang >0,40 m <input type="checkbox"/> Roboh</p>	<p>2 (Rusak Sedang)</p>
<p>11</p>	<p>TITIK 11 S 8°22'59.664" E 114°19'36.8364"</p>

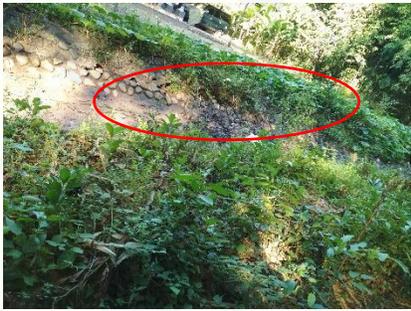
<p>1 m</p>	<p><input type="checkbox"/> Retak <input type="checkbox"/> Terkelupas <input type="checkbox"/> Berlubang <0,40 m <input checked="" type="checkbox"/> Berlubang >0,40 m <input type="checkbox"/> Roboh</p>	<p>2 (Rusak Sedang)</p>
<p>12</p>	<p>TITIK 12 S 8°22'59.1096" E 114°19'36.4908"</p>

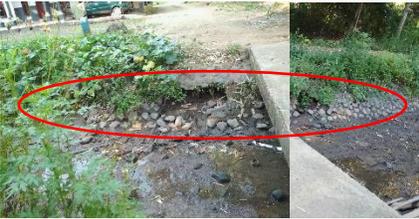
<p>6,5 m</p>	<p><input type="checkbox"/> Retak <input type="checkbox"/> Terkelupas <input type="checkbox"/> Berlubang <0,40 m <input checked="" type="checkbox"/> Berlubang >0,40 m <input type="checkbox"/> Roboh</p>	<p>2 (Rusak Sedang)</p>

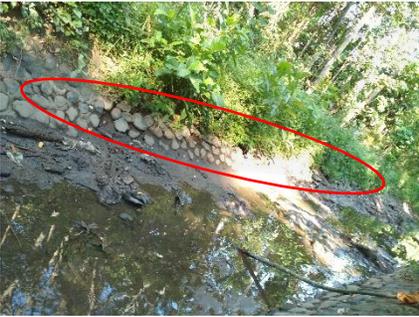
<p>13</p>	<p>TITIK 13 S 8°22'58.6308" E 114°19'35.1048"</p>

<p>8 m</p>	<p><input type="checkbox"/> Retak <input type="checkbox"/> Terkelupas <input type="checkbox"/> Berlubang <0,40 m <input checked="" type="checkbox"/> Berlubang >0,40 m <input type="checkbox"/> Roboh</p>	<p>2 (Rusak Sedang)</p>

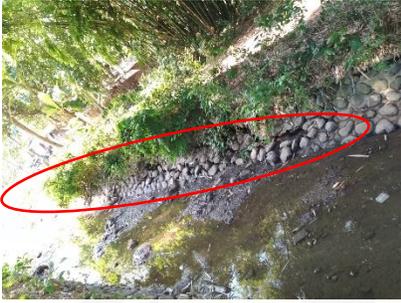
14	<p>TITIK 14 S 8°22'58.1592" E 114°19'32.0016"</p>

6 m	<input type="checkbox"/> Retak <input type="checkbox"/> Terkelupas <input type="checkbox"/> Berlubang <0,40 m <input checked="" type="checkbox"/> Berlubang >0,40 m <input type="checkbox"/> Roboh	2 (Rusak Sedang)
15	<p>TITIK 15 S 8°22'58.0512" E 114°19'31.2852"</p>

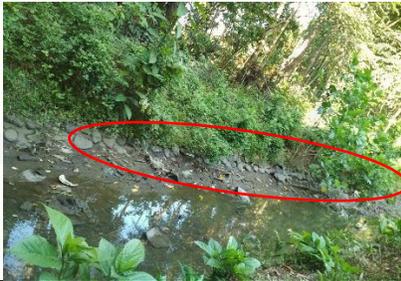
9 m	<input type="checkbox"/> Retak <input type="checkbox"/> Terkelupas <input type="checkbox"/> Berlubang <0,40 m <input checked="" type="checkbox"/> Berlubang >0,40 m <input type="checkbox"/> Roboh	2 (Rusak Sedang)

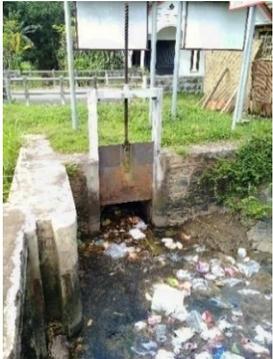
<p><input checked="" type="checkbox"/> Perawatan <input type="checkbox"/> KPPA <input type="checkbox"/> KSP <input type="checkbox"/> KDPA</p>	<p>1</p>	<p>4 (Baik)</p>
<p>8</p>	<p>Pintu Air BAJ.1Ki S 8°23'39.678" E 114°19'14.8292"</p>

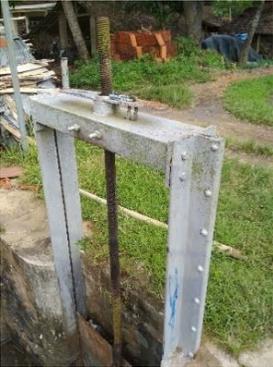
<p><input checked="" type="checkbox"/> Perawatan <input type="checkbox"/> KPPA <input type="checkbox"/> KSP <input type="checkbox"/> KDPA</p>	<p>1</p>	<p>4 (Baik)</p>

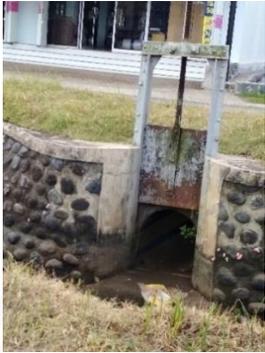
<p>9</p>	<p>Pintu Air BAJ.2 S 8°23'40.416" E 114°19'27.5376"</p>

<p><input type="checkbox"/> 1 Perawatan <input type="checkbox"/> 0 KPPA <input type="checkbox"/> 0 KSP <input type="checkbox"/> 0 KDPA</p>	<p>1</p>	<p>4 (Baik)</p>
<p>10</p>	<p>Pintu Air BAJ.3Ka S 8°23'40.7076" E 114°19'58.2276"</p>

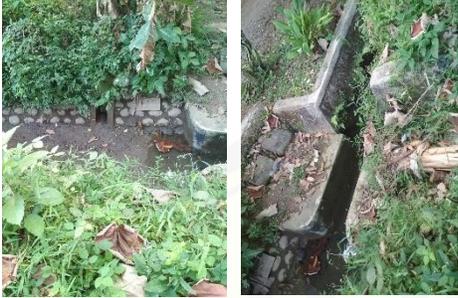
<p>3</p>	<p>Bangunan Ukur BS.2 S 8°22'55.4628" E 114°19'20.2296"</p>

<p><input type="checkbox"/> 1 PR <input type="checkbox"/> 0 PL <input type="checkbox"/> 0 KTS</p>	<p>1</p>	<p>3 (Rusak ringan)</p>
<p>4</p>	<p>Bangunan Ukur BS.3Ka S 8°23'2.1516" E 114°19'45.5772"</p>

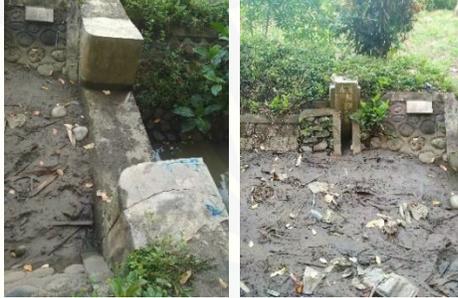
<p><input type="checkbox"/> 1 PR <input type="checkbox"/> 0 PL <input type="checkbox"/> 0 KTS</p>	<p>1</p>	<p>3 (Rusak ringan)</p>
<p>5</p>	<p>Bangunan Ukur BS.3Ki S 8°23'1.3344" E 114°19'46.2"</p>

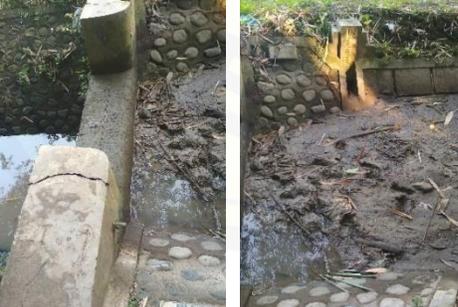
<p><input type="checkbox"/> 1 PR <input type="checkbox"/> 0 PL <input type="checkbox"/> 0 KTS</p>	<p>1</p>	<p>3 (Rusak ringan)</p>

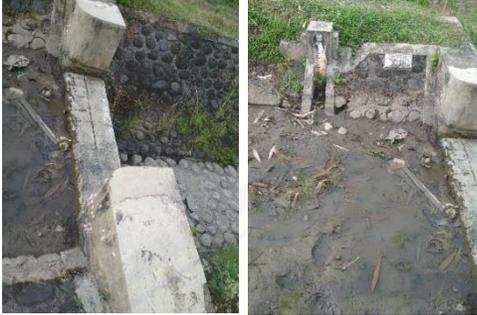
<p>6</p>	<p>Bangunan Ukur BS.3Te S 8°23'1.6044" E 114°19'45.8004"</p>

<p><input type="checkbox"/> 1 PR <input type="checkbox"/> 0 PL <input type="checkbox"/> 0 KTS</p>	<p>1</p>	<p>3 (Rusak ringan)</p>
<p>7</p>	<p>Bangunan Ukur BAJ S 8°23'36.1968" E 114°18'55.4076"</p>

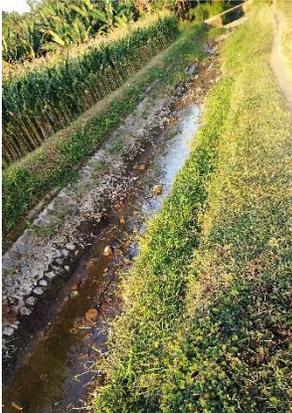
<input type="checkbox"/> Kinerja Sangat Baik (>90%) <input type="checkbox"/> Kinerja Baik (70%-90%) <input checked="" type="checkbox"/> Kinerja sedang (55%-70%) <input type="checkbox"/> Kinerja buruk (<55%)	2	Buruk
2

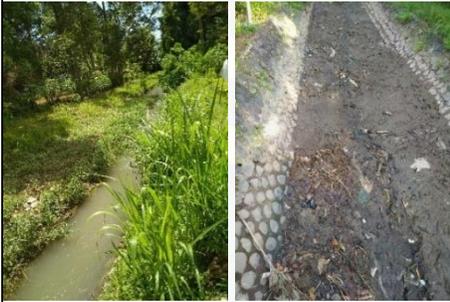
<input type="checkbox"/> Kinerja Sangat Baik (>90%) <input type="checkbox"/> Kinerja Baik (70%-90%) <input checked="" type="checkbox"/> Kinerja sedang (55%-70%) <input type="checkbox"/> Kinerja buruk (<55%)	2	Buruk
3

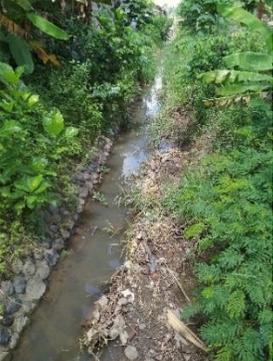
<p><input type="checkbox"/> Kinerja Sangat Baik (>90%)</p> <p><input checked="" type="checkbox"/> Kinerja Baik (70%-90%)</p> <p><input type="checkbox"/> Kinerja sedang (55%-70%)</p> <p><input type="checkbox"/> Kinerja buruk (<55%)</p>	<p>3</p>	<p>Kurang</p>

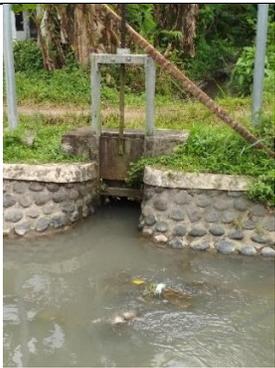
<input checked="" type="checkbox"/> (5%-20%) <input checked="" type="checkbox"/> Kebocoran aliran (>20%)		Rusak Berat
4	Pintu Air BS.3Ka S 8°23'2.1516" E 114°19'45.5772"

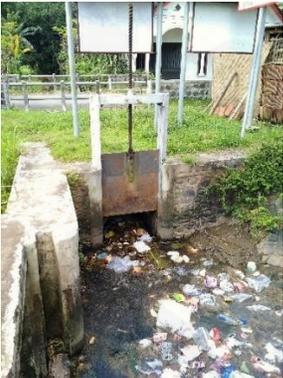
<p><input type="checkbox"/> Pintu tertutup rapat</p> <p><input type="checkbox"/> Kebocoran aliran (<5%)</p> <p><input checked="" type="checkbox"/> Kebocoran aliran (5%-20%)</p> <p><input type="checkbox"/> Kebocoran aliran (>20%)</p>	<p>2</p>	<p>Buruk</p>
<p>8</p>	<p>Pintu Air BAJ.1Ki</p> <p>S 8°23'39.678"</p> <p>E 114°19'14.8292"</p>

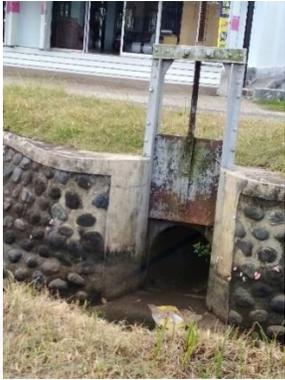
<p>9</p>	<p>Pintu Air BAJ.2 S 8°23'40.416" E 114°19'27.5376"</p>

<p><input type="checkbox"/> Pintu tertutup rapat</p> <p><input type="checkbox"/> Kebocoran aliran (<5%)</p> <p><input type="checkbox"/> Kebocoran aliran (5%-20%)</p> <p><input checked="" type="checkbox"/> Kebocoran aliran (>20%)</p>	<p>1</p>	<p>Tidak berfungsi</p>
<p>10</p>	<p>Pintu Air BAJ.3Ka S 8°23'40.7076" E 114°19'58.2276"</p>

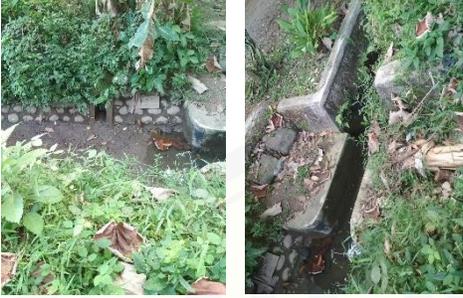
<p>3</p>	<p>Bangunan Ukur BS.2</p> <p>S 8°22'55.4628" E 114°19'20.2296"</p>

<p><input checked="" type="checkbox"/> AT</p> <p><input type="checkbox"/> PKT</p> <p><input type="checkbox"/> KTS</p>	<p>1</p>	<p>3 (Rusak ringan)</p>
<p>4</p>	<p>Bangunan Ukur BS.3Ka</p> <p>S 8°23'2.1516" E 114°19'45.5772"</p>

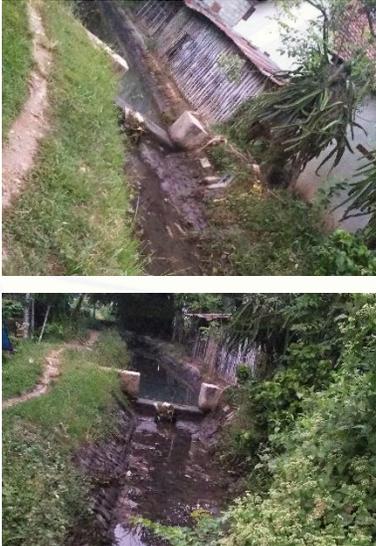
<p><input checked="" type="checkbox"/> AT <input type="checkbox"/> PKT <input type="checkbox"/> KTS</p>	<p>1</p>	<p>3 (Kurang berfungsi)</p>

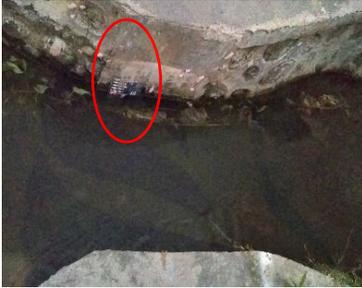
<p><input type="checkbox"/> AT <input type="checkbox"/> PKT <input type="checkbox"/> KTS</p>	<p>1</p>	<p>3 (Kurang berfungsi)</p>
<p>11</p>	<p>Bangunan Ukur BAJ.3Ka S 8°23'41.3304" E 114°19'58.7496"</p>

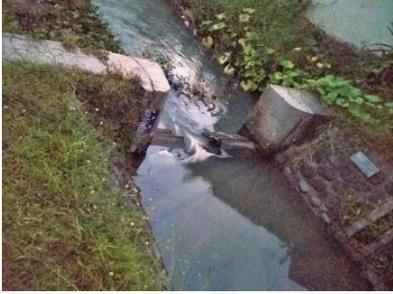
12	Bangunan Ukur BAJ.3Ki S 8°23'40.074" E 114°19'58.7352"

<input type="checkbox"/> 0 AT <input type="checkbox"/> 0 PKT <input type="checkbox"/> 0 KTS	0	4 (Baik)
----	---	---	---	-------------
