**SURVEI INVENTORI DAN EVALUASI  
INFRASTRUKTUR JALAN DAN IRIGASI  
DESA BANTAL KECAMATAN ASEMBAGUS  
KABUPATEN SITUBONDO**

**PROYEK AKHIR**

**PROGRAM DIPLOMA III TEKNIK  
JURUSAN TEKNIK SIPIL  
FAKULTAS TEKNIK  
UNIVERSITAS JEMBER  
2013**

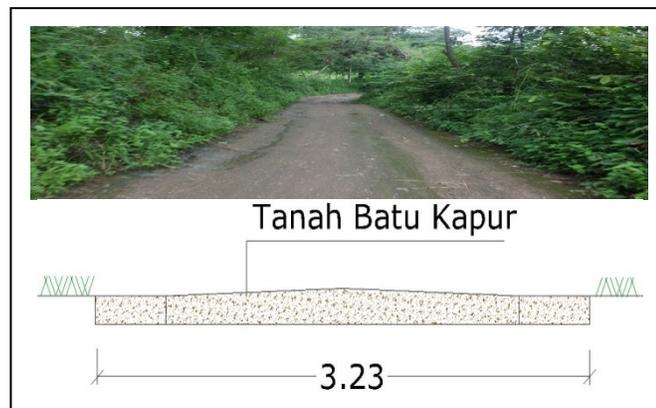
Gambar 4.24 foto dan sket profil bk2 tanah batu kapur baik

Konsi jalan tanah batu kapur pada lapisan permukaannya baik sepanjang 200 meter pada stasiun  $1^{+700}$  s.d  $1^{+900}$ . Dengan dimensi jalan, lebar jalan 3,23 meter, tidak ada bahu jalan dan sede draine. (Lihat gambar 4.24).

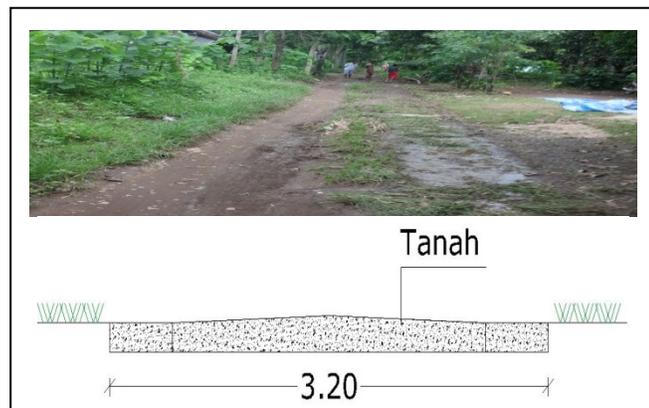
Gambar 4.35 foto dan sket profil T2 tanah rusak sedang

Kondisi jalan tanah pada lapisan permukaannya rusak sedang sepanjang 400 meter pada stasiun  $4^{+400}$  s.d  $4^{+800}$ . Dengan dimensi jalan, lebar jalan 3,20 meter, tidak ada bahu jalan dan sede draine. (Lihat gambar 4.35).

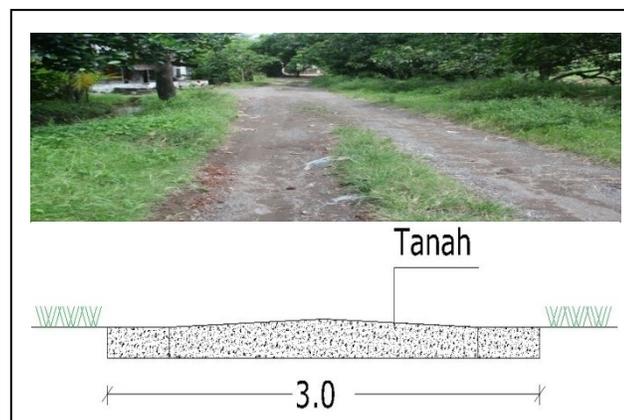
Gambar 4.39 foto dan sket profil T3 tanah rusak sedang

Kondisi jalan tanah pada lapisan permukaannya rusak sedang sepanjang 1.500 meter pada stasiun  $5^{+000}$  s.d  $6^{+500}$ . Dengan dimensi jalan, lebar 3,0 meter, tidak ada bahu jalan dan sede draine. (Lihat gambar 4.39).

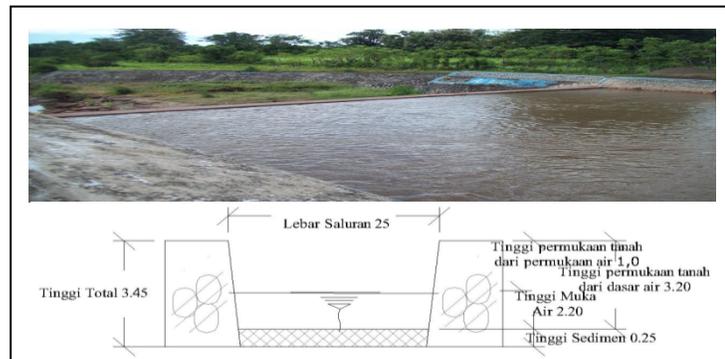
Gambar: 4.43 foto dan sket profil P1 saluran teknis primer

Panjang saluran pada segmen P1 3.350 meter, kondisi saluran teknis pada sekmen P1 sepanjang 135 meter pada stasiun  $3^{+215}$  s.d  $3^{+350}$ . Dengan dimensi saluran, dengan lebar 25 meter, tinggi sedimen 25 cm, tinggi permukaan air 2,20 meter, tinggi permukaan tanah dari permukaan air 2,30 meter, tinggi dasar saluran sampai permukaan tanah 4,75 meter. Kondisi saluran baik. Air mengalir. (Lihat gambar 4.43).

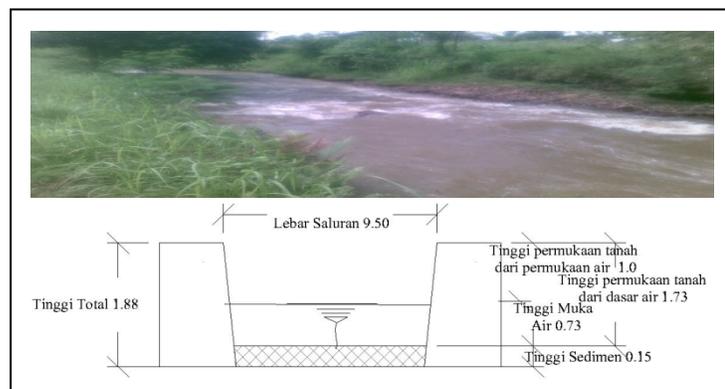
Gambar: 4.44 foto dan sket profil P1 saluran non teknis primer

Panjang saluran pada segmen P1 3.350 meter, kondisi saluran non teknis pada sekmen P1 rusak parah karena terdapat batu di tengah saluran, kondisi pelengsengan berlubang sepanjang 3.215 meeter pada stasiun  $0^{+000}$  s.d  $3^{+215}$ . Dengan dimensi saluran, lebar 9,5 meter, tinggi sedimen 15 cm, tinggi permukaan air 73 cm, tinggi permukaan tanah dari permukaan air 1,0 meter, tinggi permukaan tanah dari dasar saluran 1.88 meter. Air mengalir. (Lihat gambar 4.44)

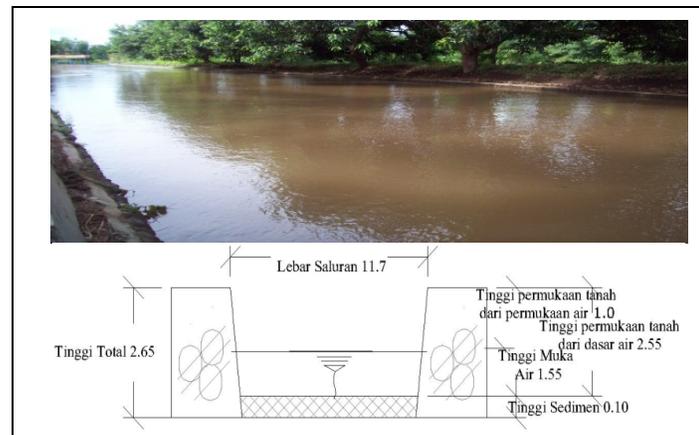
Gambar: 4.48 foto dan sket profil S1 saluran sekunder teknis

Kondisi saluran teknis pada sekmen S1 baik, pelengsengan masih bagus, saluran mengalir secara lancar. Panjang saluran 130 meter pada stasiun  $3^{+215}$  s.d  $3^{+345}$ . Dengan dimensi saluran, lebar 11,7 meter, tinggi sedimen 10 cm, tinggi permukaan air 1,55 meter, tinggi permukaan tanah dari permukaan air 1,0 meter, tinggi permukaan tanah dari dasar saluran 2,65 meter. Air mengalir. (Lihat gambar 4.48).

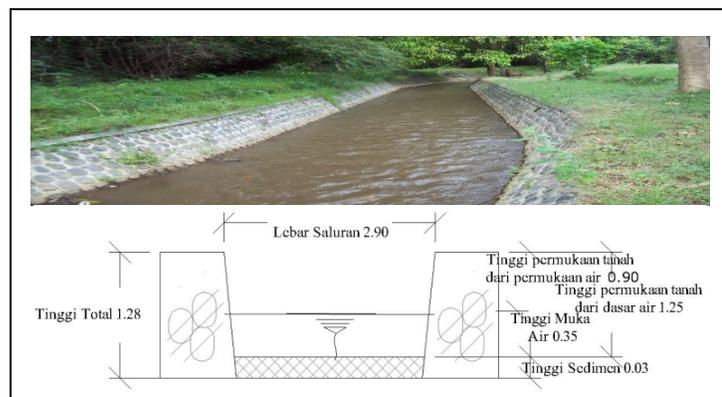
Gambar: 4.49 foto dan sket profil S2 saluran sekunder teknis baik

Kondisi saluran teknis baik, pelengsengan masih bagus, saluran mengalir secara lancar. Panjang sekmen S2 700 meter terdapat pada stasiun  $3^{+345}$  s.d  $3^{+545}$  ;  $3^{+745}$  s.d  $4^{+245}$ . Dengan dimensi saluran, lebar 2,90 meter, tinggi sedimen 3 cm, tinggi permukaan air 35 cm, tinggi permukaan tanah dari permukaan air 90 cm, tinggi permukaan tanah dari dasar saluran 1,36 meter. Air mengalir. (Lihat gambar 4.49)

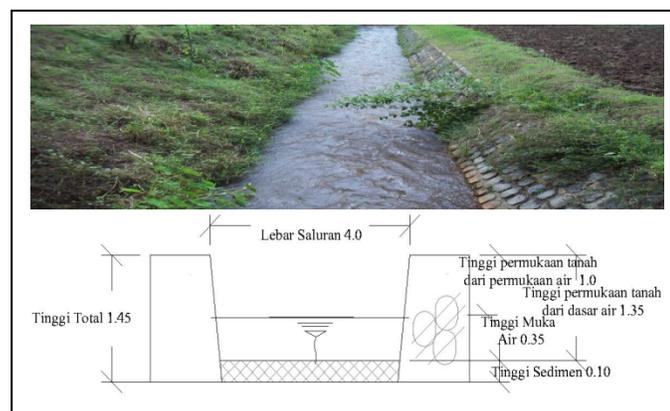
Gambar: 4.51 foto dan sket profil S2 saluran sekunder semi teknis

Kondisi saluran semi teknis sekmen S2 sepanjang 800 meter pada titik  $4^{+745}$  s.d  $5^{+545}$ . Dengan dimensi saluran, lebar saluran 4,0 meter, tinggi sedimen 10 cm, tinggi permukaan air 35 cm, tinggi permukaan tanah dari permukaan air 1,0 meter, tinggi permukaan tanah dari dasar saluran 1,85 meter. Air mengalir. (Lihat gambar 4.51).

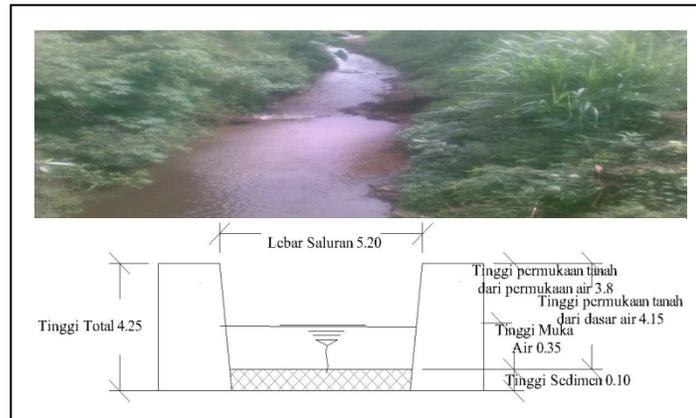
Gambar: 4.52 foto dan sket profil S2 saluran sekunder non teknis

Kondisi saluran non teknis sekmen S2 sepanjang 1950 meter pada stasiun  $5^{+545}$  s.d  $7^{+495}$ . Dengan dimensi saluran, lebar 5,20 meter, tinggi sedimen 12 cm, tinggi permukaan air 35 cm, tinggi permukaan tanah dari permukaan air 3.8 meter, tinggi permukaan tanah dari dasar saluran 5,09 meter. Air mengalir. (Lihat gambar 4.52).

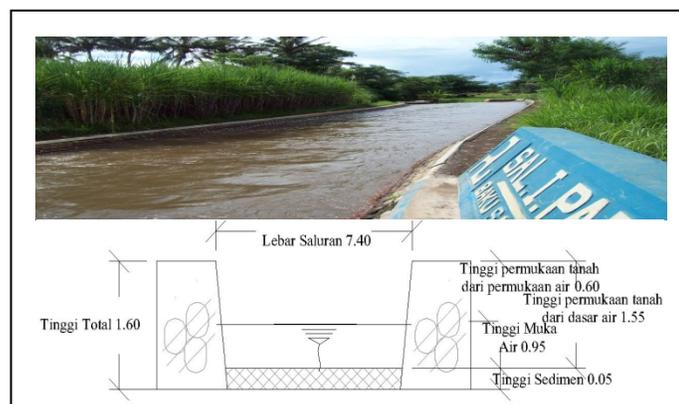
Gambar: 4.53 foto dan sket profil S3 saluran sekunder teknis

Kondisi saluran teknis baik, pelengsengan masih bagus, saluran mengalir secara lancar. Sekmen S3 sepanjang 150 meter pada stasiun  $3^{+345}$  s.d  $3^{+495}$ . Dengan dimensi saluran, lebar 7,40 meter, tinggi sedimen 5 cm, tinggi permukaan air 95 cm, tinggi permukaan tanah dari permukaan air 60 cm, tinggi permukaan tanah dari dasar saluran 1,60 meter. Air mengalir. (Lihat gambar 4.53).

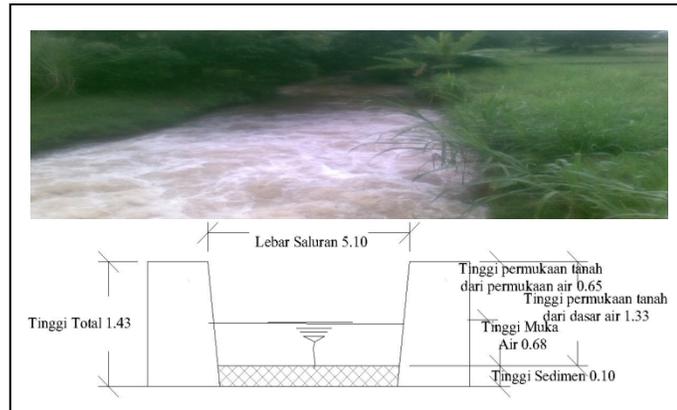
Gambar: 4.54 foto dan sket profil S3 saluran sekunder non teknis

Kondisi saluran non teknis sepanjang 2.800 meter pada titik 3<sup>+495</sup> s.d 6<sup>+295</sup>. Dengan dimensi saluran, lebar 5,10 meter, tinggi sedimen 10 cm, tinggi permukaan air 68 cm, tinggi permukaan tanah dari permukaan air 65 cm, tinggi permukaan tanah dari dasar saluran 1,43 meter. Air mengalir. (Lihat gambar 4.54).

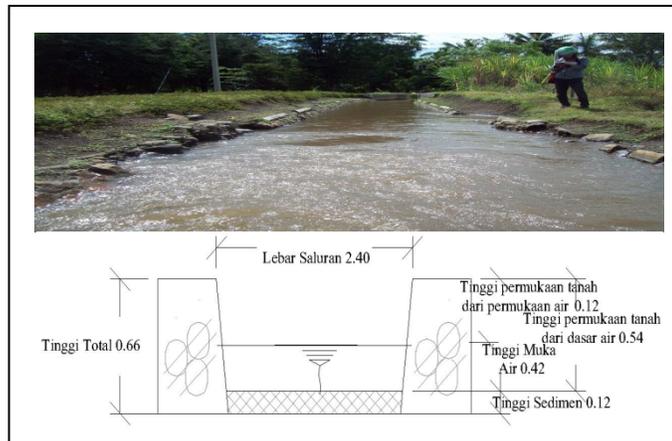
Gambar: 4.56 foto dan sket profil Tr1 saluran tersier teknis

Kondisi saluran teknis rusak parah karena pelengsengan sudar terkelupas yang bisa menghambat saluran air, terjadi luapan air. Panjang saluran 650 meter pada stasiun  $3^{+345}$  s.d  $3^{+995}$ . Dengan dimensi saluran, lebar saluran 2,40 meter, tinggi sedimen 12 cm, tinggi permukaan air 42 cm, tinggi permukaan tanah dari permukaan air 12 cm, tinggi permukaan tanah sari dasar saluran 66 cm. Air mengalir. (Lihat gambar 4.56).

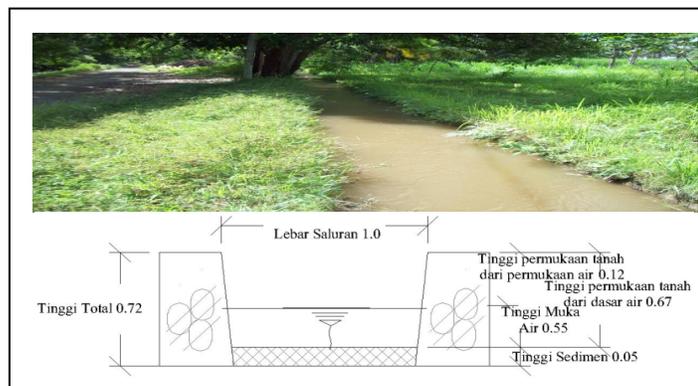
Gambar: 4.57 foto dan sket profil Tr1 saluran tersier teknis

Kondisi saluran teknis rusak sedang karena terdapat rumput pada p-elengsengan yang mengganggu aliran air. Panjang saluran 450 meter pada stasiun  $4^{+045}$  s.d  $4^{+495}$ . Dengan dimensi saluran, lebar 1,0 meter, tinggi sedimen 5 cm, tinggi permukaan air 55 cm, tinggi permukaan tanah dari permukaan air 12 cm, tinggi permukaan tanah dari dasar saluran 0,72 meter. Air mengalir. (Lihat gambar 4.57).

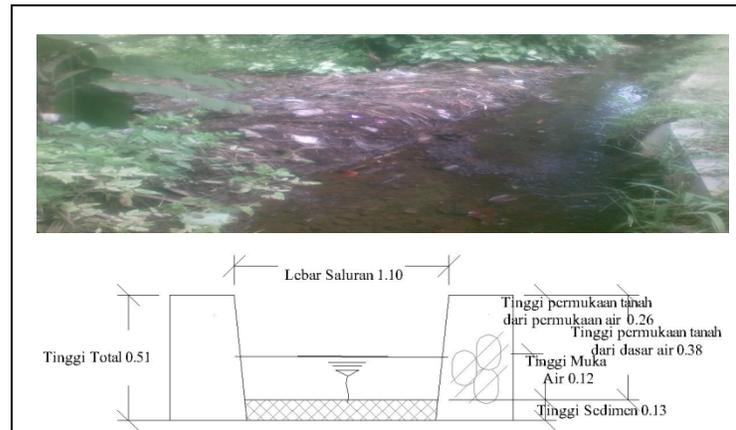
Gambar: 4.58 foto dan sket profil Tr1 saluran tersier semi teknis

Kondisi saluran semi teknis sepanjang 550 meter pada stasiun  $4^{+495}$  s.d  $5^{+045}$ . Dengan dimensi saluran, lebar 1.10 meter, tinggi sedimen 13 cm, tinggi permukaan air 12 cm, tinggi permukaan tanah dari permukaan air 26 cm, tinggi permukaan tanah dari dasar saluran . Air mengalir dengan baik. (Lihat gambar 4.58).

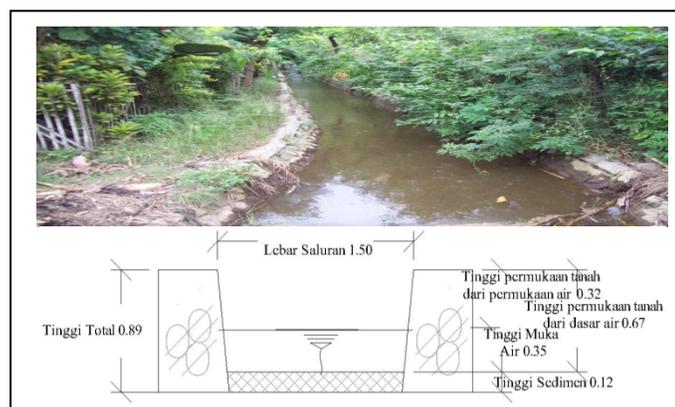
Gambar: 4.59 foto dan sket profil Tr2 saluran tersier teknis

Kondisi saluran teknis rusak karena pelengsengan terkelupas yang bisa menghambat saluran air. Panjang saluran 350 meter pada stasiun  $5^{+000}$  s.d  $5^{+350}$ . Dengan Dimensi saluran, lebar 1,50 meter, tinggi sedimen 12 cm, tinggi permukaan air 35 cm, tinggi permukaan tanah dari permukaan air 32 cm, tinggi permukaan tanah dari dasar saluran 0,89 meter. Air mengalir. (Lihat gambar 4.59).

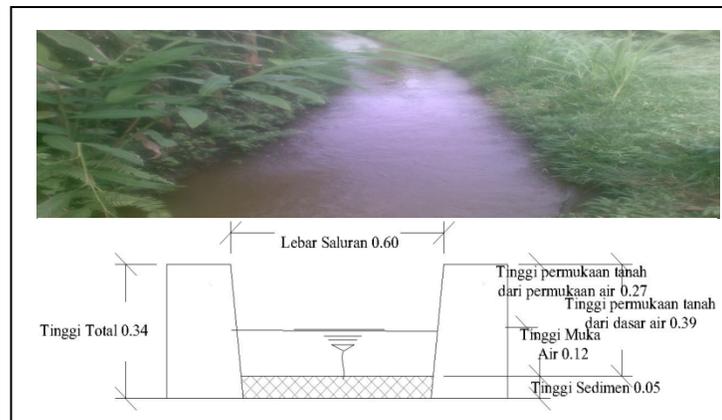
Gambar: 4.60 foto dan sket profil T2 saluran tersier non teknis

Kondisi saluran non teknis rusak karena terdapat tumbuhan pada pelengsengan yang bisa menghambat aliran air. Panjang saluran 1.000 meter pada stasiun 5<sup>+350</sup> s.d 6<sup>+350</sup>. Dengan dimensi saluran, lebar 1,40 meter, tinggi sedimen 8 cm, tinggi permukaan air 55 cm, tinggi permukaan tanah dari permukaan air 12 cm, tinggi permukaan tanah dari dasar saluran meter. Air mengalir. (Lihat gambar 4.60 ).

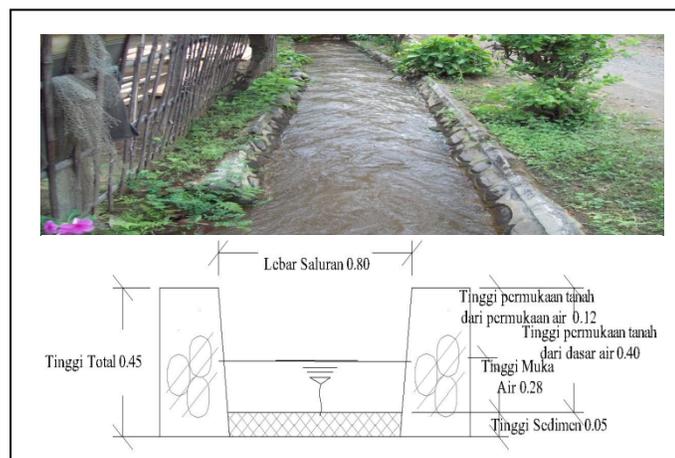
Gambar: 4.61 foto dan sket profil T3 (saluran tersier teknis)

Kondisi saluran teknis rusak karena pelengsengan terkelupas yang bisa menghambat saluran air sepanjang 1.100 meter pada stasiun 5<sup>+000</sup> s.d 6<sup>+100</sup>. Dengan dimensi saluran, lebar 80 cm, tinggi sedimen 5 cm, tinggi permukaan air 28 cm, tinggi permukaan tanah dari air 12 cm, tinggi permukaan tanah dari dasar saluran 0,45 meter. Air mengalir. (Lihat gambar 4.61).

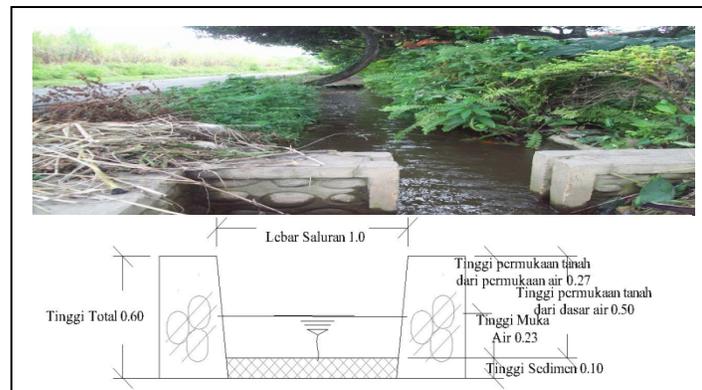
Gambar: 4.62 foto dan sket profil T3 saluran tersier teknis

Kondisi saluran teknis rusak sedang karena terdapat kotoran yang menyumbat aliran. Panjang saluran 250 meter pada stasiun  $6^{+100}$  s.d  $6^{+350}$ . Dengan dimensi saluran, lebar 1,0 meter, tinggi sedimen 10 cm, tinggi permukaan air 23 cm, tinggi permukaan tanah dari permukaan air 27 cm, tinggi permukaan tanah dari dasar saluran 60 cm. Air mengalir. (Lihat gambar 4.62).

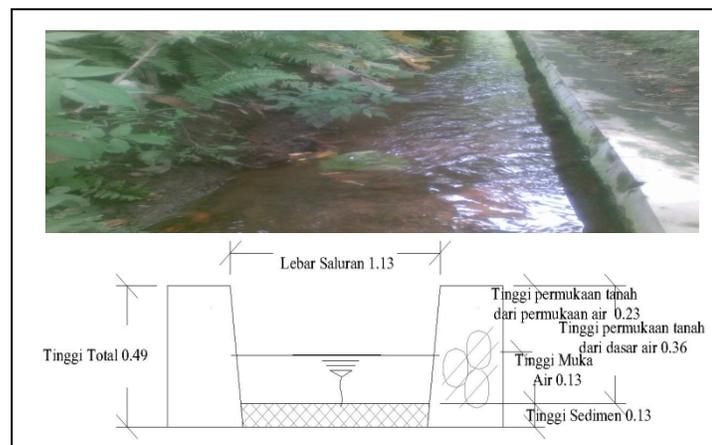
Gambar: 4.63 foto dan sket profil T3 saluran Tersier semi teknis

Kondisi saluran semi teknis baik, pelengsengan baik, air air mengalir lancar. Panjang saluran 550 meter pada stasiun  $6^{+350}$  s.d  $6^{+900}$ . Dengan dimensi saluran, lebar 1,13 meter, tinggi sedimen 13 cm, tinggi permukaan air 13 cm, tinggi permukaan tanah dari permukaan air 23 cm, tinggi permukaan tanah dari dasar saluran 60 cm. Air mengalir dengan baik. (Lihat gambar 4.63).

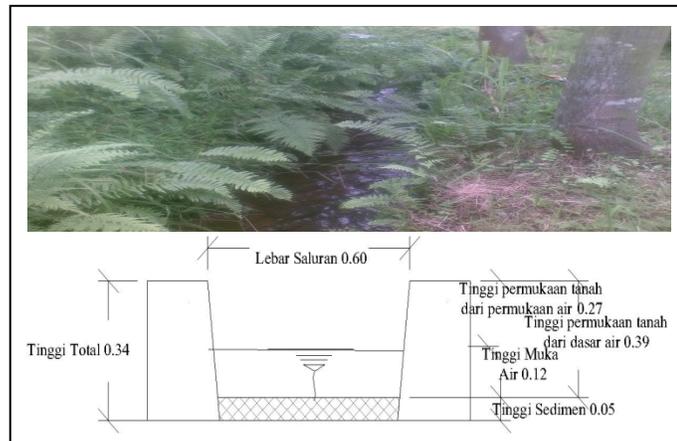
Gambar: 4.64 foto dan sket profil T3 saluran tersier non teknis

Kondisi saluran non teknis rusak karena aliran air terhambat oleh rumput. Panjang saluran 2.400 meter pada stasiun  $6^{+900}$  s.d  $8^{+300}$ . Dengan dimensi saluran, lebar 60 cm, tinggi sedimen 5 cm, tinggi permukaan air 12 cm, tinggi permukaan tanah dari permukaan air 27 cm, tinggi keseluruhan dari dasar air sampai muka tanah 60 cm. Air mengalir dengan baik. (Lihat gambar 4.64).

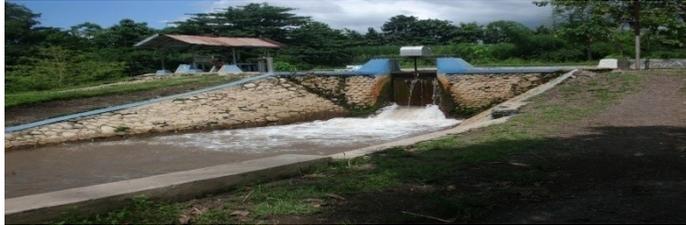
Gambar: 4.65 foto pengatur muka air skot balok kondisi bagus

Skot balok baik karena pengatur muka air ini masih berfungsi semestinya. Air mengalir dengan baik. (Lihat gambar 4.65).

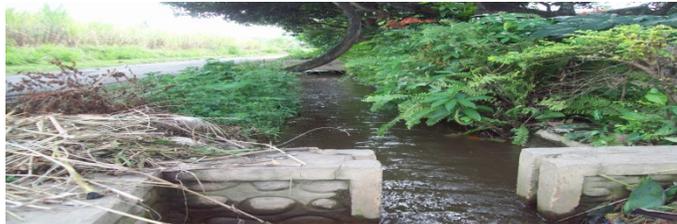
Gambar: 4.66 foto skot balok rusak parah

Skot balok mengalami rusak parah karena tidak berfungsi dan tidak terawat, pintu skot balok hilang, banyak sampah di samping bangunan skot yang bisa menyumbat saluran saat sampah masuk ke saluran. (Lihat gambar 4.66).

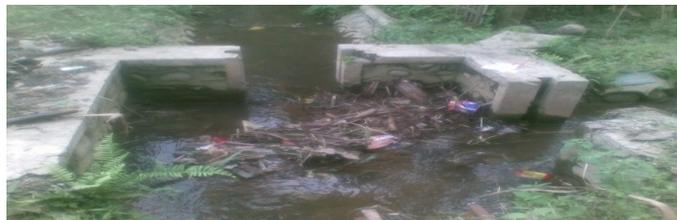
Gambar: 4.67 foto skot balok rusak berat

Skot balok mengalami rusak parah, tidak bisa berfungsi semestinya karena tidak terawat, terjadi sumbatan di tengah saluran, penutup skot balok hilang. (Lihat gambar 4.67).

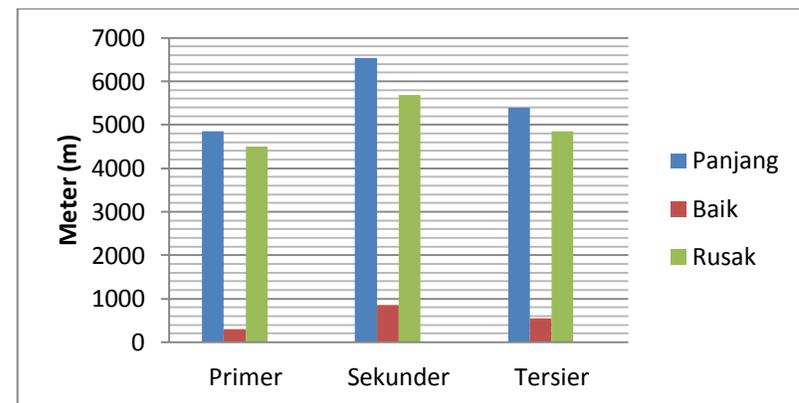
Gambar 4.68 Evaluasi Kondisi Saluran Irigasi

Dapat disimpulkan bahwa saluran terpanjang terdapat pada saluran sekunder yaitu 6.530 meter, kerusakan terpanjang terdapat pada saluran sekunder sepanjang 5.680 meter.
