**PENENTUAN SKALA PRIORITAS PERBAIKAN JARINGAN
IRIGASI PADA SALURAN SEKUNDER DESA NOGOSARI
KECAMATAN RAMBIPUJI KABUPATEN JEMBER**

LAPORAN PROYEK AKHIR

Oleh:
ELITA DWI SAPUTRI
141903103008

UNIVERSITAS JEMBER

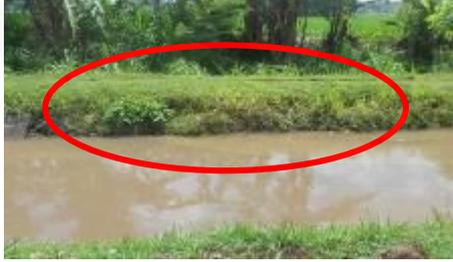
RETAK <input type="checkbox"/> TERKELUPAS <input type="checkbox"/> BERLUBANG <math>< \varnothing 0.04 \text{ m}</math> <input type="checkbox"/> BERLUBANG >math>> \varnothing 0.04 \text{ m}</math> <input checked="" type="checkbox"/> ROBOH <input type="checkbox"/>	22	4

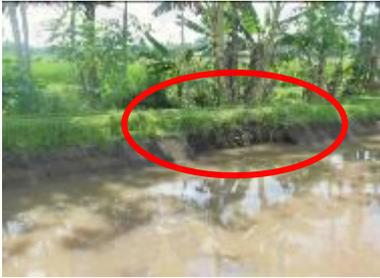
6

RETAK <input type="checkbox"/> TERKELUPAS <input type="checkbox"/> BERLUBANG <math>< \varnothing 0.04 \text{ m}</math> <input type="checkbox"/> BERLUBANG >math>> \varnothing 0.04 \text{ m}</math> <input checked="" type="checkbox"/> ROBOH <input type="checkbox"/>	2	4
---	--	---	---	---

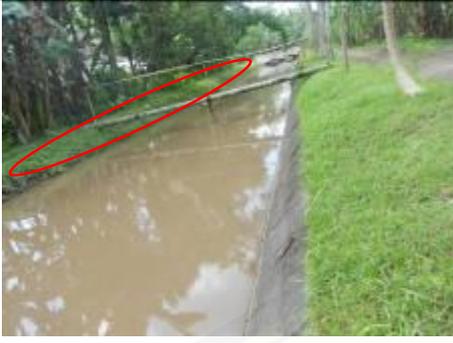
<p>ROBOH <input type="checkbox"/></p>
18		<p>RETAK <input type="checkbox"/></p> <p>2 4</p>

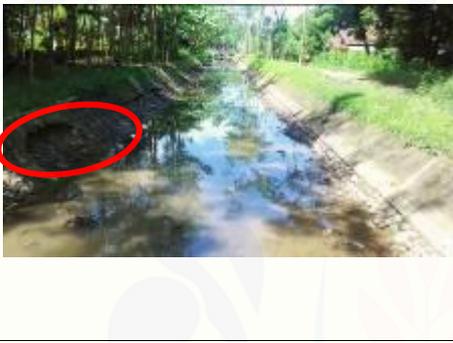
<p>TERKELUPAS <input type="checkbox"/></p> <p>BERLUBANG <math>< \varnothing 0.04 \text{ m}</math> <input type="checkbox"/></p> <p>BERLUBANG >math>> \varnothing 0.04 \text{ m}</math> <input checked="" type="checkbox"/></p> <p>ROBOH <input type="checkbox"/></p>
19		<p>RETAK <input type="checkbox"/></p> <p>2 4</p>

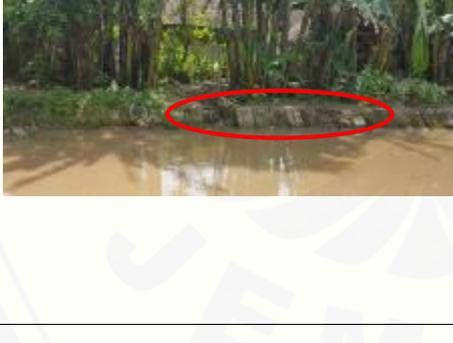
<p>TERKELUPAS <input type="checkbox"/></p> <p>BERLUBANG <math>< \varnothing 0.04 \text{ m}</math> <input type="checkbox"/></p> <p>BERLUBANG >math>> \varnothing 0.04 \text{ m}</math> <input checked="" type="checkbox"/></p> <p>ROBOH <input type="checkbox"/></p>
20		<p>RETAK <input type="checkbox"/></p> <p>7 4</p>

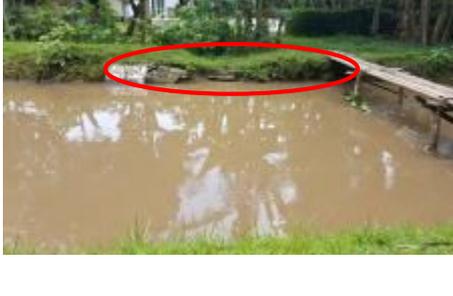
21

<p>TERKELUPAS <input type="checkbox"/></p> <p>BERLUBANG <math>< \varnothing 0.04 \text{ m}</math> <input type="checkbox"/></p> <p>BERLUBANG >math>> \varnothing 0.04 \text{ m}</math> <input checked="" type="checkbox"/></p> <p>ROBOH <input type="checkbox"/></p>

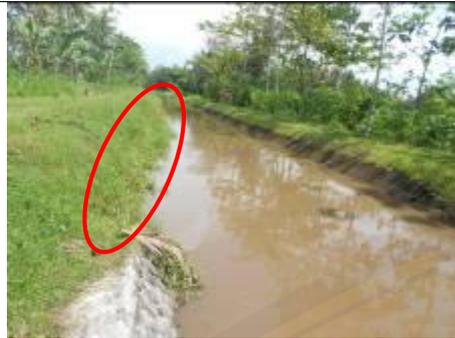
<p>RETAK <input type="checkbox"/></p> <p>TERKELUPAS <input type="checkbox"/></p> <p>BERLUBANG <Ø 0.04 m <input type="checkbox"/></p> <p>BERLUBANG >Ø 0.04 m <input checked="" type="checkbox"/></p>	20	4

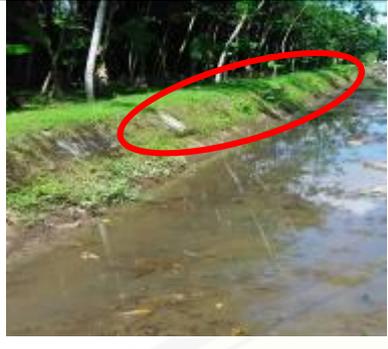
<p>RETAK <input type="checkbox"/></p> <p>TERKELUPAS <input type="checkbox"/></p> <p>BERLUBANG <math>\lt; \emptyset 0.04 \text{ m}</math> <input type="checkbox"/></p> <p>BERLUBANG >math>\gt; \emptyset 0.04 \text{ m}</math> <input checked="" type="checkbox"/></p> <p>ROBOH <input type="checkbox"/></p>	2		Rusak Sedang
6		<p>RETAK <input type="checkbox"/></p> <p>TERKELUPAS <input checked="" type="checkbox"/></p> <p>BERLUBANG <math>\lt; \emptyset 0.04 \text{ m}</math> <input type="checkbox"/></p> <p>BERLUBANG >math>\gt; \emptyset 0.04 \text{ m}</math> <input type="checkbox"/></p>	4		Baik

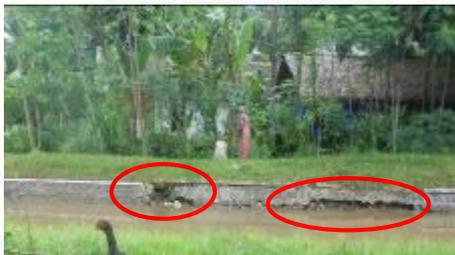
13

<p>RETAK <input type="checkbox"/></p> <p>TERKELUPAS <input type="checkbox"/></p> <p>BERLUBANG <Ø 0.04 m <input type="checkbox"/></p> <p>BERLUBANG >Ø 0.04 m <input checked="" type="checkbox"/></p> <p>ROBOH <input type="checkbox"/></p>	2	Rusak Sedang

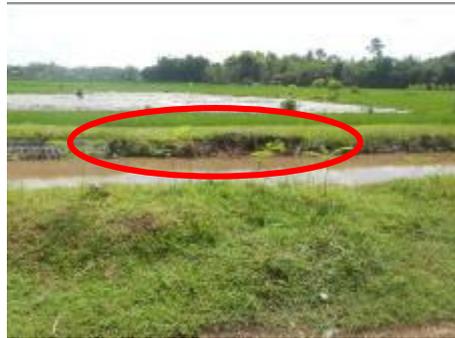
17

<p>RETAK <input type="checkbox"/></p> <p>TERKELUPAS <input type="checkbox"/></p> <p>BERLUBANG <math>< \varnothing 0.04 \text{ m}</math> <input type="checkbox"/></p> <p>BERLUBANG >math>> \varnothing 0.04 \text{ m}</math> <input checked="" type="checkbox"/></p>	2	Rusak Sedang

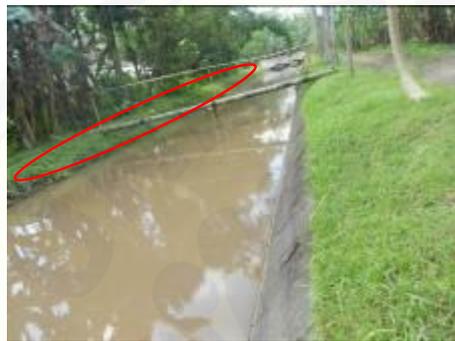
1

Rusak
Berat

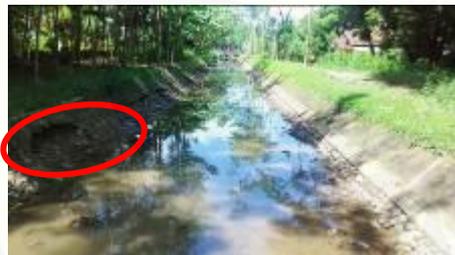
2

Rusak
Sedang

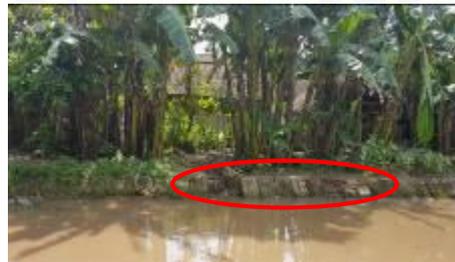
3

Rusak
Ringan

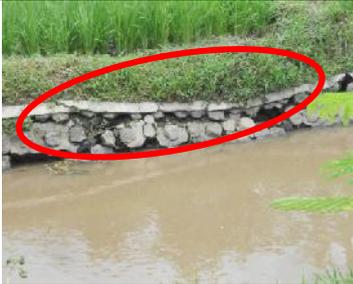
3

<p>RETAK <input type="checkbox"/></p> <p>TERKELUPAS <input type="checkbox"/></p> <p>BERLUBANG <Ø 0.04 m <input type="checkbox"/></p> <p>BERLUBANG >Ø 0.04 m <input checked="" type="checkbox"/></p> <p>ROBOH <input type="checkbox"/></p>	2	Rusak Sedang
---	---	---	---	--------------

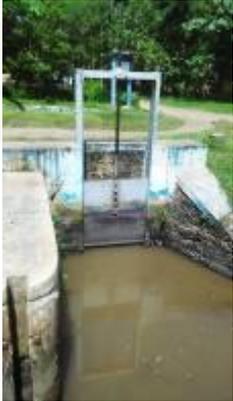
<input checked="" type="checkbox"/> Pintu Tertutup Rapat <input type="checkbox"/> Kebocoran Aliran <5% <input type="checkbox"/> Kebocoran 5%-20% <input type="checkbox"/> Kebocoran >20%	<p>4</p>	<p>BAIK</p>

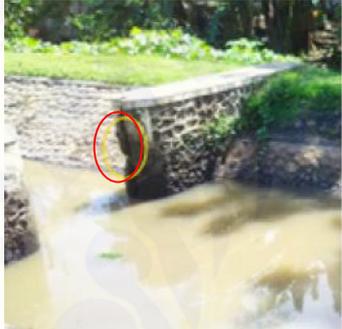
3	<p>Bangunan Ukur B.NO 2 terletak pada -8°15'11.7"Lintang Selatan 113°33'53.5"Bujur Timur</p>

<input checked="" type="checkbox"/> Aliran Bebas <input type="checkbox"/> Peilscal Kesesuaian Titik Nol <input type="checkbox"/> Konstruksi Tidak Sesuai	3	Rusak Ringan
4	<p>B.NO 3 terletak pada titik 8°15'11.7"Lintang Selatan 113°33'53.5"</p>
