**PENETAPAN PRIORITAS PERBAIKAN BANGUNAN UTAMA IRIGASI  
BERBASIS PAI**  
**(Studi Kasus di UPTD Rambipuji Sub DAS Kali Petung dan Kali Putih)**

**SKRIPSI**

**Priority Repairment Establishing of Weir Based on the PAI (Irrigation Asset Management) Method (Case Study at UPTD Rambipuji Sub Catchment Area Kali Petung and Kali Putih); Ariska Mia C. S, 101710201033; 2015; 114 pages; Agriculture Engineering Department, Agriculture Technology Faculty of Jember University.**

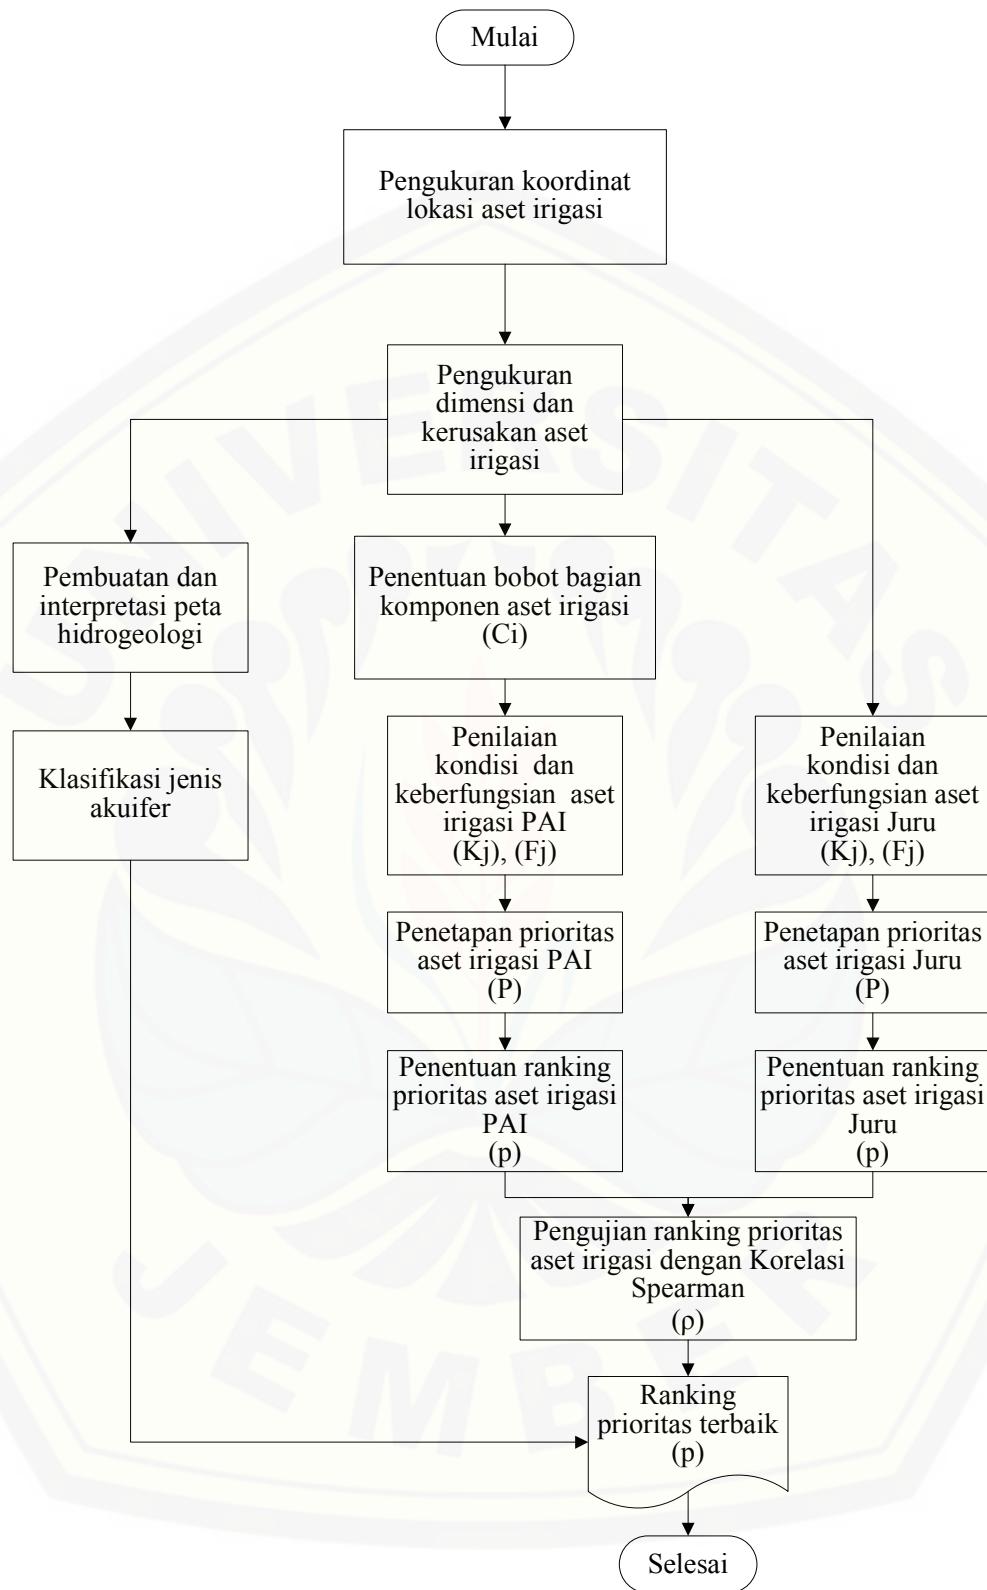
Gambar 3.1 Diagram Alir Kegiatan Penelitian

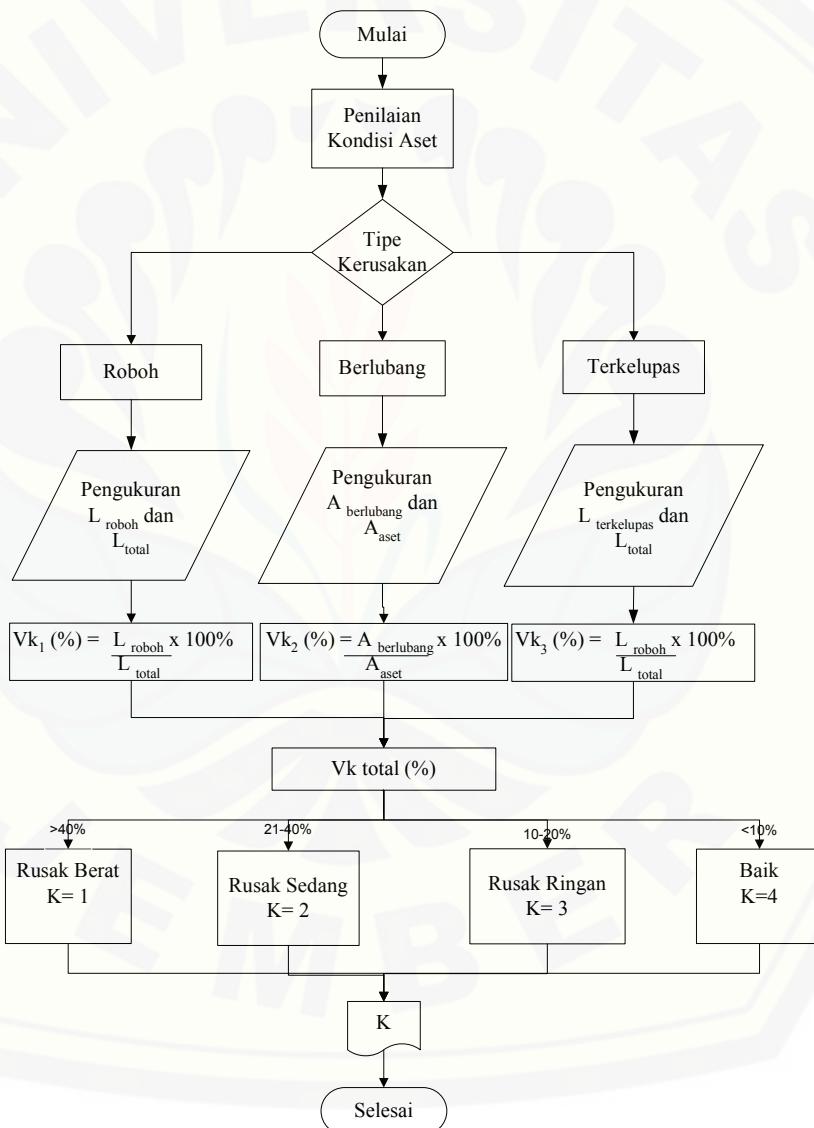
Gambar 3.2 Prosedur Penilaian Kerusakan Bagian Komponen Struktur

Penilaian kondisi aset irigasi dilakukan setelah nilai kondisi masing-masing bagian komponen aset irigasi diketahui. Penilaian kondisi bagian komponen aset irigasi dilakukan dengan dua pendekatan, yaitu (i) penilaian kerusakan struktur dan (ii) penilaian penilaian kerusakan pintu. Prosedur penilaian kerusakan struktur dan kerusakan pintu disajikan pada Gambar 3.2 dan Gambar 3.3.

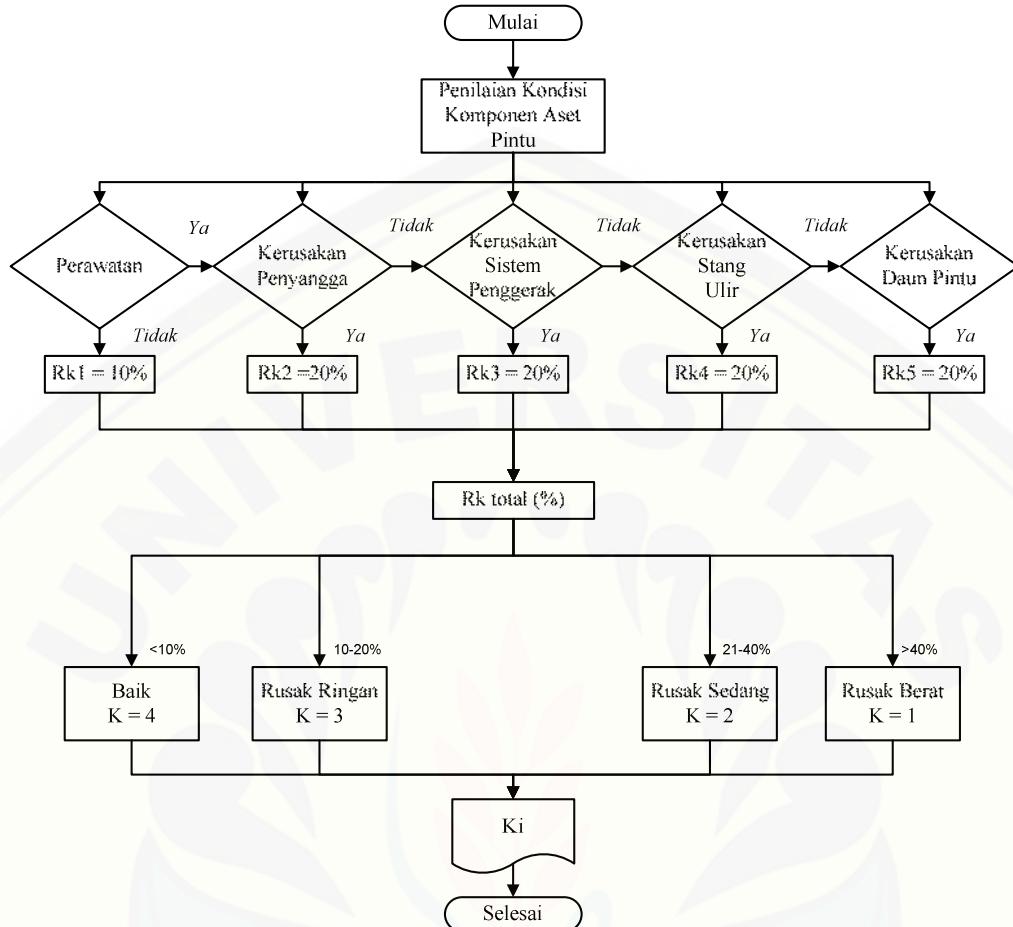
Gambar 3.3 Prosedur Penilaian Kondisi Bagian Komponen Pintu

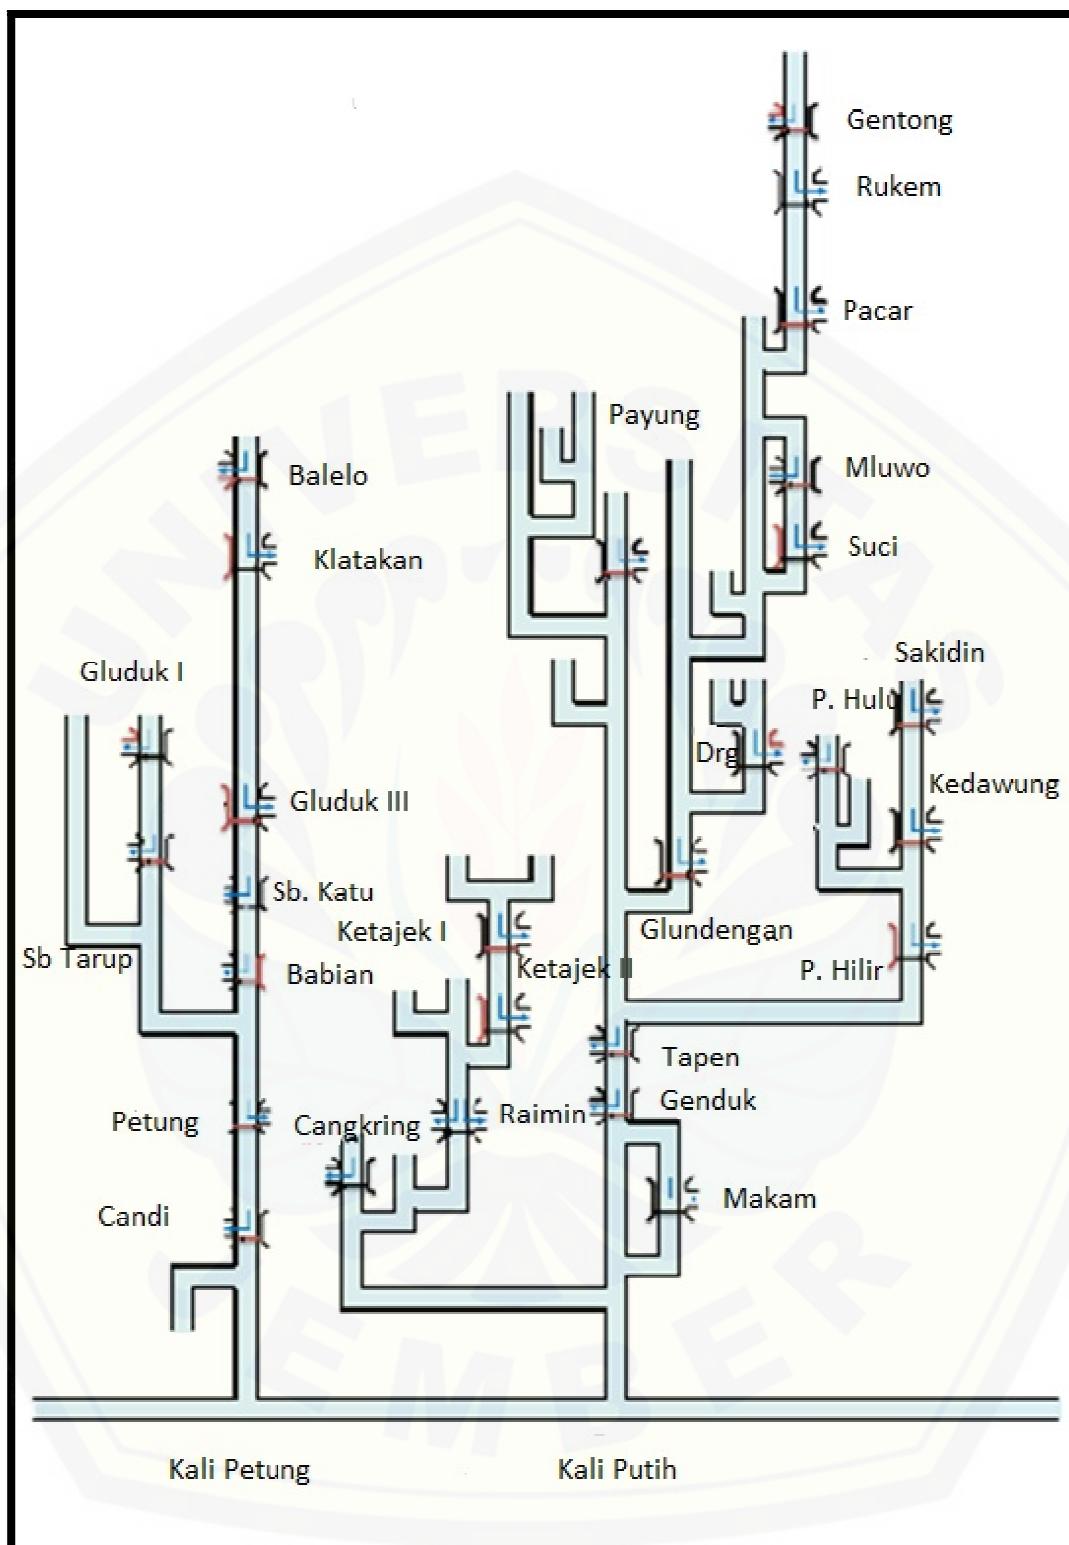
Gambar 4.2 Skema Letak Aset Irigasi pada Lokasi Penelitian

Berdasarkan Gambar 4.1, pada lokasi penelitian terdapat 28 aset irigasi, 9 aset irigasi pada Sub DAS Kali Petung dan 19 aset irigasi pada Sub DAS Kali Putih. Nama dan lokasi aset irigasi pada disajikan pada Tabel 4.1. Luas layanan setiap aset irigasi berbeda-beda, mulai dari 3Ha hingga 433Ha. Total luas layanan pada lokasi penelitian adalah 3150 Ha. Skema jaringan irigasi di lokasi penelitian disajikan pada Gambar 4.2.

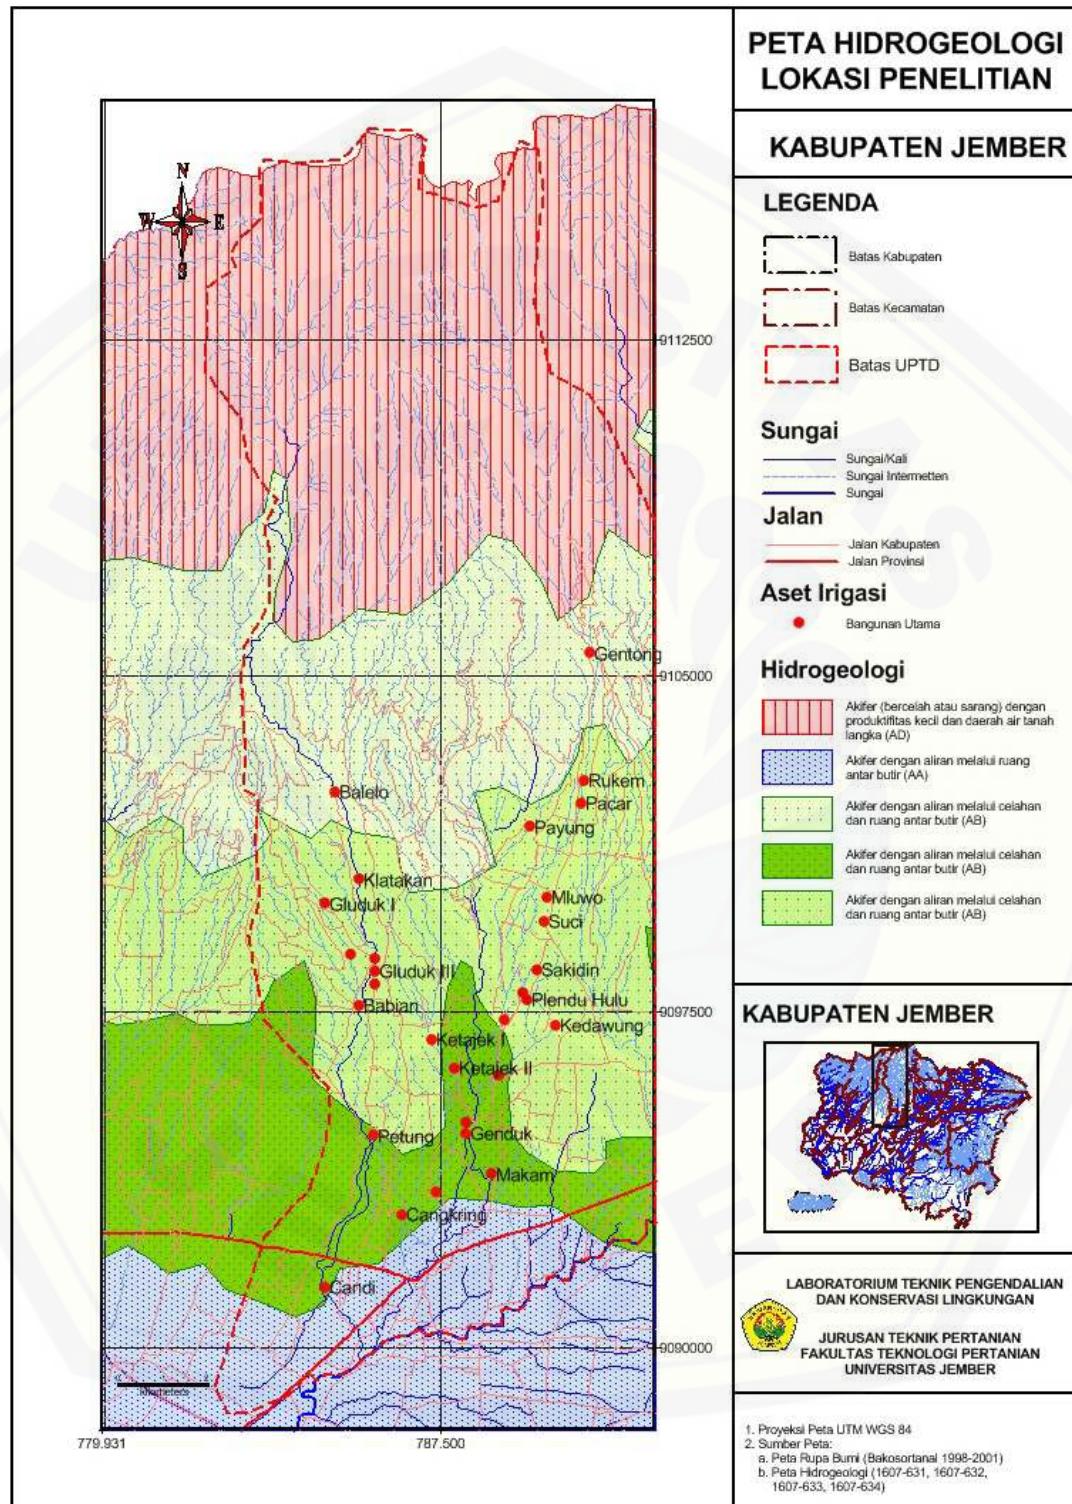
Gambar 4.3 Peta Hidrogeologi Lokasi Penelitian

Kondisi hidrogeologi di lokasi penelitian disajikan pada Gambar 4.3.

Kondisi hidrogeologi yang dimaksud dalam hal ini adalah ketersediaan air tanah yang didasarkan pada jenis akuifer. Berdasarkan jenis aquifernya, ketersediaan air tanah di lokasi penelitian termasuk dalam aquifer dengan aliran melalui celahan dan ruang antar butir. Hal ini berarti ketersediaan air lokasi penelitian cukup baik. Jenis aquifer berdasarkan produktivitas dan sebarannya pada aset irigasi di lokasi penelitian disajikan pada Tabel 4.3.

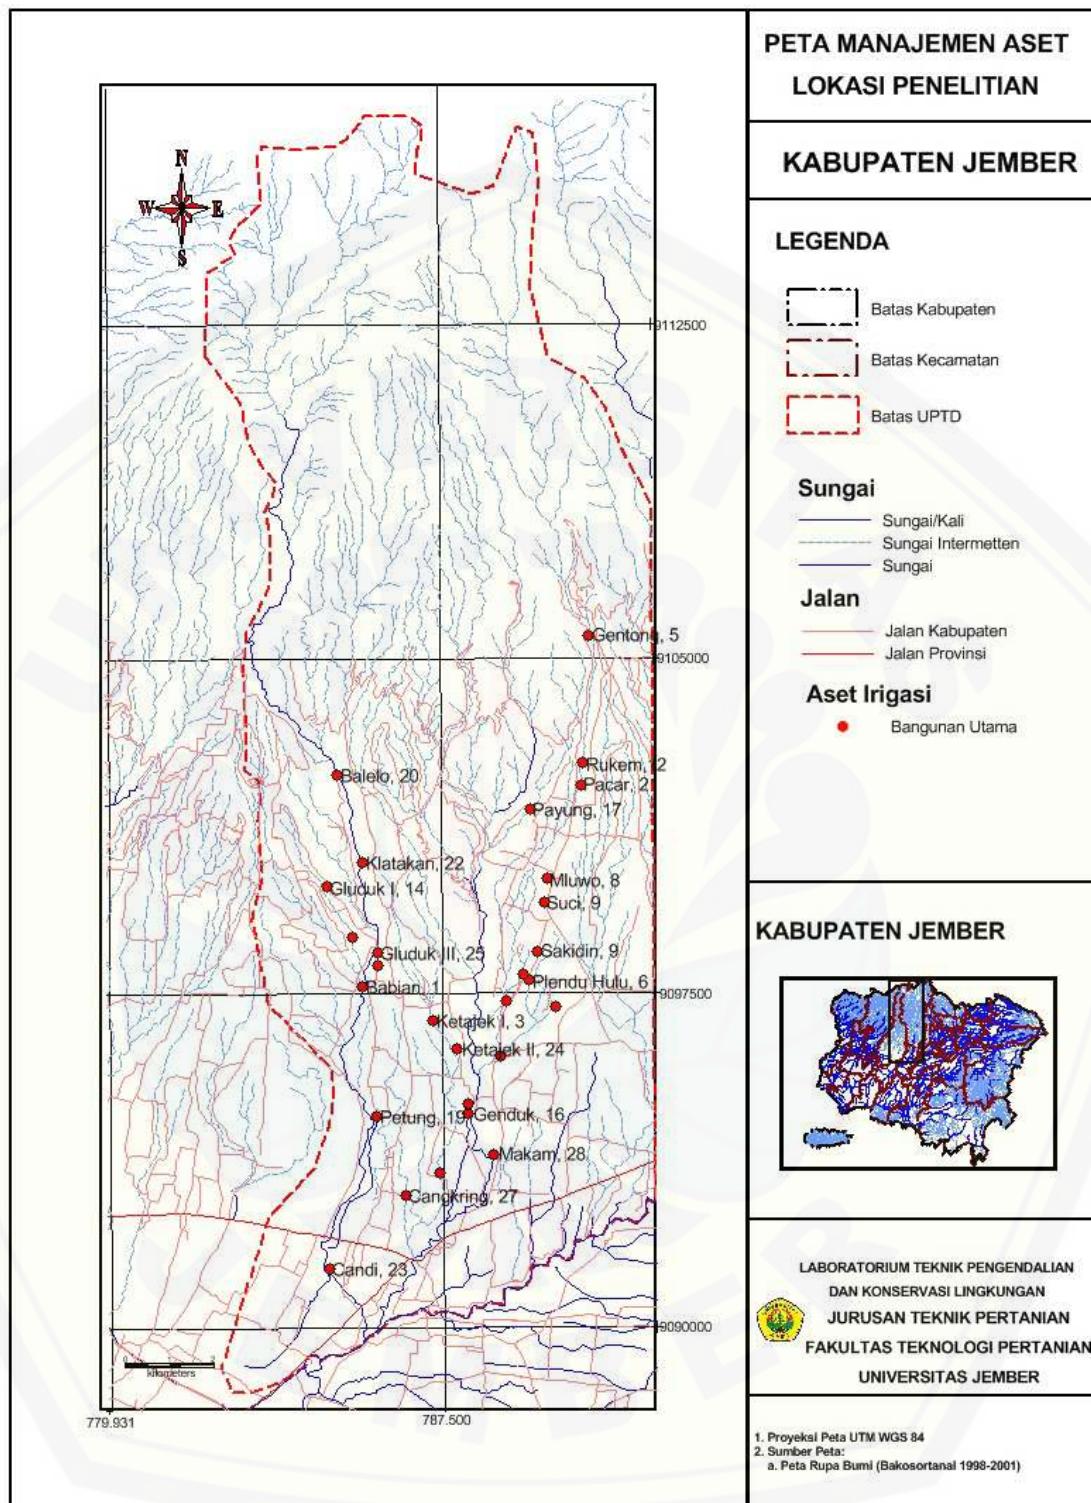
Gambar 4.4 Peta Manajemen Aset Lokasi Penelitian

Berdasarkan Tabel 4.5 dapat dilihat bahwa aset irigasi yang terdapat pada urutan prioritas perbaikan pertama baik hasil penilaian menggunakan metode PAI adalah bangunan utama Babian. Sedangkan aset irigasi yang terdapat pada urutan prioritas perbaikan terakhir adalah bangunan utama Makam.

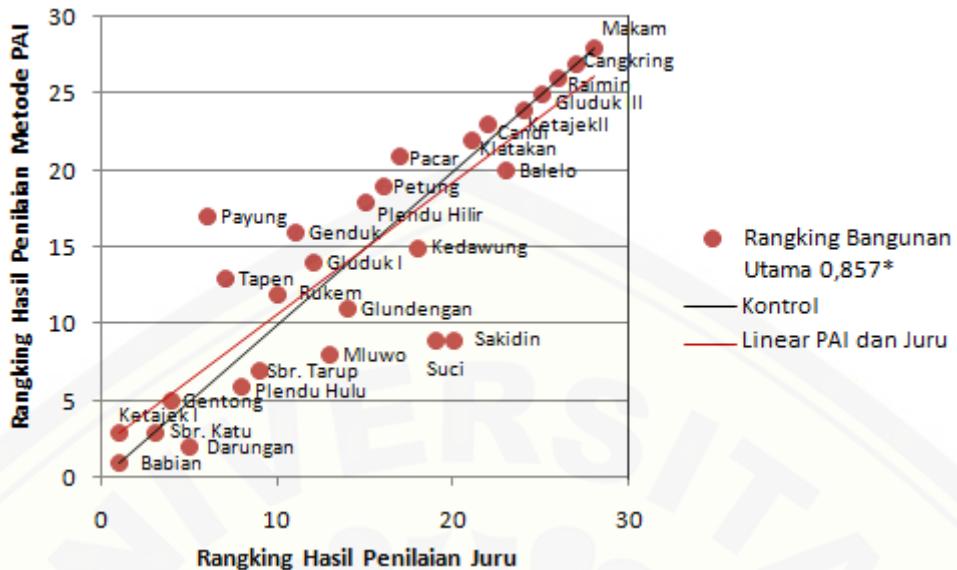
Gambar 4.5 Rangking Hasil Penilaian Juru dan Metode PAI Tanpa Faktor yang Berpengaruh

Pada Gambar 4.5 dapat dilihat bahwa total jumlah aset irigasi pada lokasi penelitian adalah 28 aset irigasi . Rangking prioritas aset irigasi yang diperoleh dari penilaian juru memiliki selisih paling jauh 11 poin baik lebih tinggi maupun lebih rendah dibandingkan dengan metode PAI. Rangking prioritas aset irigasi hasil penilaian juru menunjukkan bahwa sebanyak 7 aset irigasi sama dengan metode PAI, 12 aset irigasi lebih tinggi dan 9 aset irigasi lebih rendah dibandingkan dengan metode PAI.

Berdasarkan Tabel 4.6 dapat dilihat bahwa koefisien korelasi *Spearman rank* menunjukkan bahwa rangking prioritas aset irigasi secara keseluruhan antara rangking hasil penilaian juru dan metode PAI berbeda. Perbedaan kedua rangking prioritas tersebut juga disajikan pada Gambar 4.4.

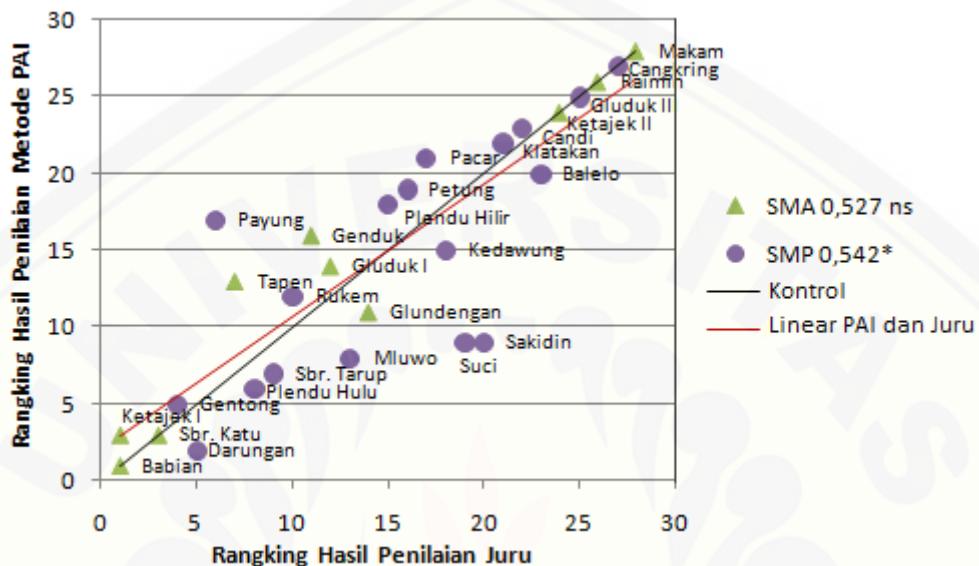
Gambar 4.6 Rangking Hasil Penilaian Juru dan Metode PAI dengan Faktor yang Berpengaruh adalah Tingkat Pendidikan Juru

Pada juru dengan tingkat pendidikan SMP, koefisien korelasi *Spearman rank* menunjukkan bahwa rangking prioritas aset irigasi antara juru dan metode PAI berbeda. Pada Gambar 4.6 dapat dilihat bahwa total jumlah aset irigasi pada juru dengan tingkat pendidikan SMP adalah 18 aset irigasi . Rangking prioritas aset irigasi yang diperoleh dari penilaian juru dengan tingkat pendidikan SMP memiliki selisih paling jauh 11 poin baik lebih tinggi maupun lebih rendah dibandingkan dengan metode PAI. Rangking prioritas aset irigasi hasil penilaian juru dengan tingkat pendidikan SMP menunjukkan bahwa sebanyak 2 aset irigasi sama, 8 aset irigasi lebih tinggi dan 8 aset irigasi lebih rendah dibandingkan dengan metode PAI.

Berdasarkan Tabel 4.6 dapat dilihat bahwa tingkat pendidikan juru dapat berpengaruh pada rangking prioritas aset irigasi hasil penilaian juru. Hal tersebut dibuktikan pada Gambar 4.6.

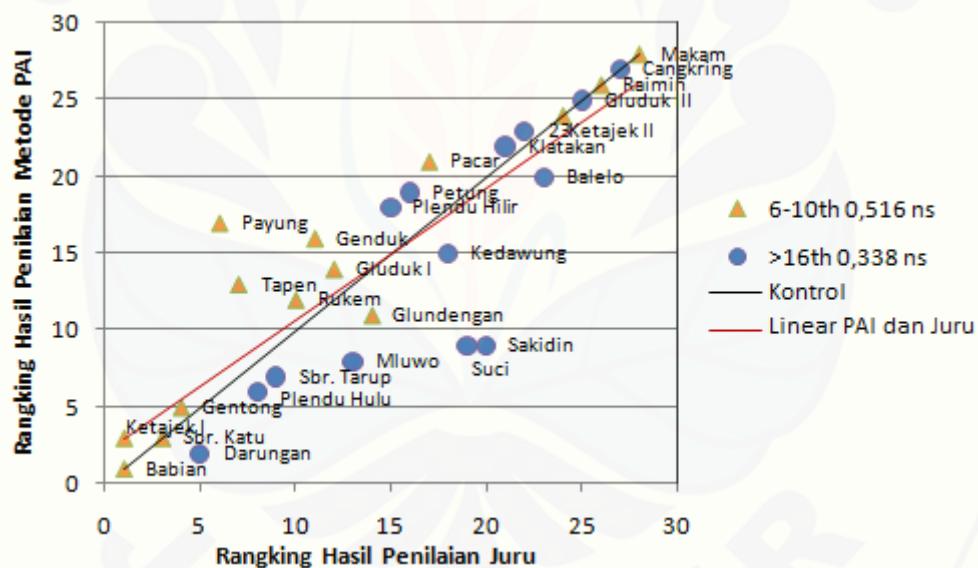
Gambar 4.7 Rangking Hasil Penilaian Juru dan Metode PAI dengan Faktor yang Berpengaruh adalah Lama Kerja Juru

Pada juru dengan lama kerja antara 6-10th, koefisien korelasi *Spearman rank* menunjukkan bahwa rangking prioritas aset irigasi antara juru dan metode PAI sama. Pada Gambar 4.7 dapat dilihat bahwa total jumlah aset irigasi pada juru dengan lama kerja antara 6-10th adalah 14 aset irigasi . Rangking prioritas aset irigasi yang diperoleh dari penilaian juru dengan lama kerja antara 6-10th

Berdasarkan Tabel 4.6 dapat dilihat bahwa lama kerja juru tidak berpengaruh pada rangking prioritas aset irigasi hasil penilaian juru. Hal tersebut dibuktikan pada Gambar 4.7.

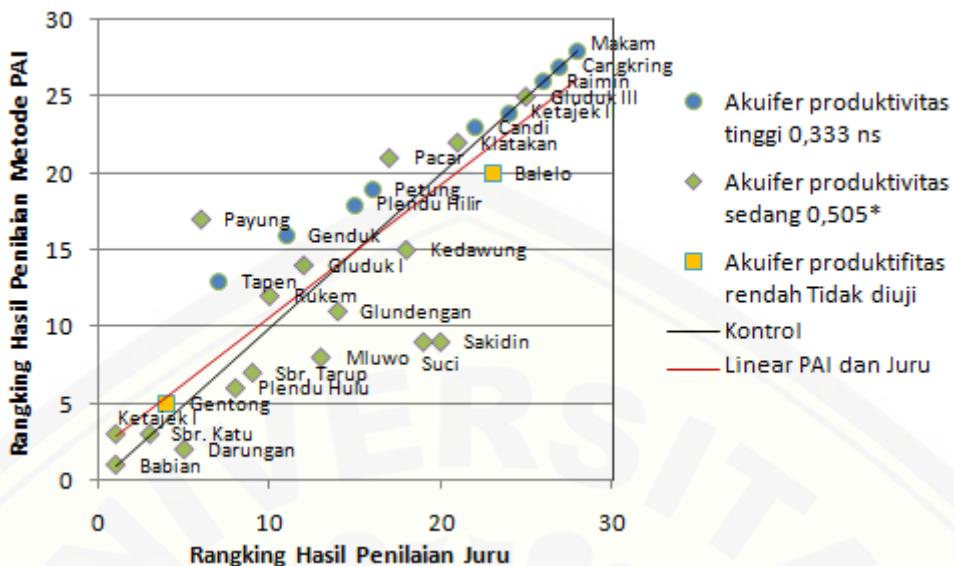
Gambar 4.8 Rangking Antara Metode PAI dan Penilaian Juru dengan Faktor yang Berpengaruh adalah Kondisi Hidrogeologi

Pada kondisi hidrogeologi dengan akuifer produktivitas tinggi dan sebaran luas, koefisien korelasi *Spearman rank* menunjukkan bahwa rangking prioritas aset irigasi antara juru dan metode PAI sama. Pada Gambar 4.8 dapat dilihat bahwa total jumlah aset irigasi pada akuifer produktivitas tinggi dan sebaran luas adalah 9 aset irigasi . Rangking prioritas aset irigasi yang diperoleh dari penilaian juru memiliki selisih paling jauh 6 poin lebih tinggi dibandingkan dengan metode PAI. Rangking hasil penilaian juru menunjukkan bahwa sebanyak 4 aset irigasi sama, 4 aset irigasi lebih tinggi dan 1 aset irigasi lebih rendah dibandingkan dengan metode PAI.

Berdasarkan Tabel 4.6 dapat dilihat bahwa pada kondisi hidrogeologi tertentu rangking hasil penilaian kondisi dan keberfungsiannya oleh juru menunjukkan hasil yang berbeda dengan rangking hasil penilaian kondisi dan keberfungsiannya menggunakan metode PAI. Namun dalam hal ini bukan kondisi hidrogeologi yang berpengaruh terhadap rangking hasil penilaian kondisi dan keberfungsiannya aset irigasi melainkan perolehan rangking prioritas aset irigasi yang kurang tepat dapat memberikan dampak yang buruk pada daerah layanan jika aset irigasi tersebut terletak pada kondisi hidrogeologi tertentu. Hal tersebut dapat dilihat pada Gambar 4.8.
