**KAJIAN PENETAPAN URUTAN PRIORITAS PERBAIKAN BENDUNG
BERBASIS PENGELOLAAN ASET IRIGASI (PAI)
(STUDI KASUS DI UPTD BANGSALSARI)**

SKRIPSI

**JURUSAN TEKNIK PERTANIAN
FAKULTAS TEKNOLOGI PERTANIAN
UNIVERSITAS JEMBER**

Priority Repairment Establishing of Weir Based on the PAI (Irrigation Management Assets) Method at UPTD Bangsalsari

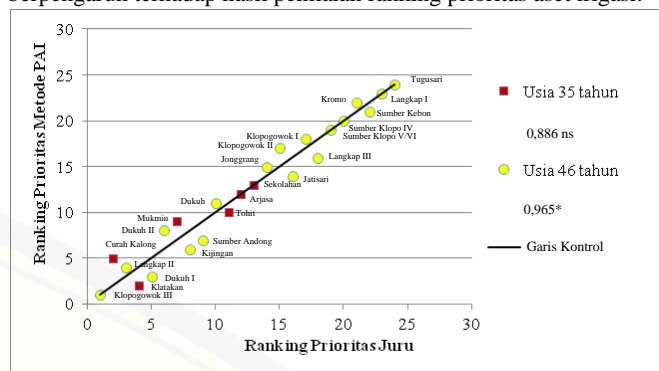
Gambar 3. Ranking Prioritas Juru dan PAI berdasarkan usia juru

Pada gambar 3 menunjukkan ranking prioritas antara juru dengan metode PAI berdasarkan usia juru. Pada juru dengan usia 35 tahun terdapat 1 dari 6 data memiliki kesamaan penilaian dengan rentang kesalahan 3cc lebih tinggi dan 2 lebih rendah. Sedangkan pada penilaian juru dengan usia 46 tahun terdapat 5 dari 18 data memiliki kesamaan dengan rentang kesalahan penilaian 5 lebih tinggi dan 8 lebih rendah dibandingkan dengan metode PAI. Usia juru yang lebih muda menghasilkan penilaian yang tidak berbeda dengan metode PAI sehingga dapat dikatakan bahwa juru dengan usia yang lebih muda menghasilkan nilai yang lebih baik dibandingkan dengan juru dengan usia yang lebih tua.

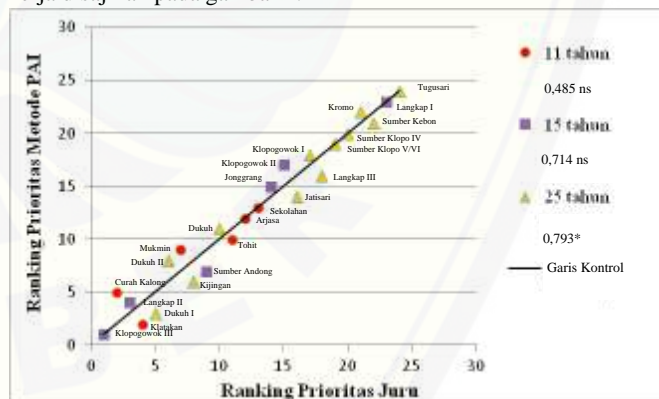
Gambar 4. Ranking Prioritas Juru dan PAI berdasarkan pengalaman kerja

Juru yang menilai kondisi dan keberfungsian aset irigasi di UPTD Bangsalsari memiliki pengalaman kerja yang berbeda-beda mulai dari 11 tahun hingga 25 tahun. Dengan adanya perbedaan pengalaman kerja tersebut akan menghasilkan penilaian kondisi dan keberfungsian aset yang berbeda. Namun pada pengujian korelasi Spearman Rank, juru dengan pengalaman kerja 25 tahun menghasilkan penilaian kondisi dan keberfungsian aset yang berbeda dengan metode PAI, tetapi juru dengan pengalaman kerja 11 dan 15 tahun menghasilkan penilaian yang tidak berbeda dari metode PAI. Grafik ranking prioritas berdasarkan lama kerja atau pengalaman kerja disajikan pada gambar 4.

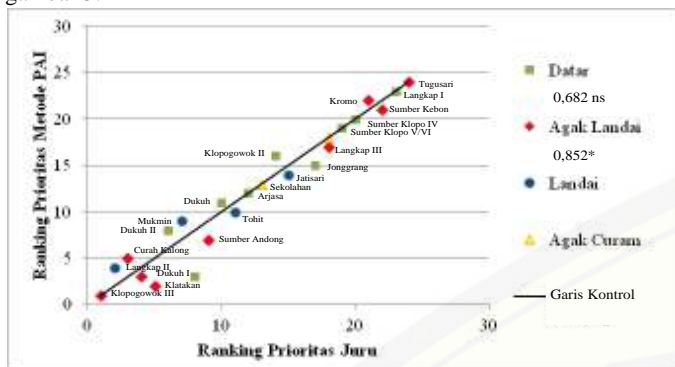
Gambar 5. Ranking Prioritas Juru dan PAI berdasarkan kemiringan lereng

Pada gambar 5 menunjukkan ranking prioritas antara juru dengan metode PAI berdasarkan kemiringan lereng pada kemiringan lereng datar terdapat 4 dari 9 data memiliki kesamaan penilaian dengan rentang kesalahan penilaian 3 lebih tinggi dan 2 lebih rendah. Sedangkan pada kemiringan agak landai terdapat 2 dari 9 data memiliki kesamaan penilaian dengan rentang kesalahan penilaian 2 lebih tinggi dan 5c lebih rendah dibandingkan dengan penilaian metode PAI.

berbeda antara penilaian metode PAI dengan juru. Hal ini disebabkan karena semakin besar kemiringan lereng maka akan semakin sulit untuk menilai kerusakan yang terjadi pada aset irigasi. Kerusakan yang terjadi pada kemiringan lereng yang agak landai lebih banyak dibandingkan dengan kerusakan pada kemiringan datar. Grafik ranking prioritas berdasarkan kemiringan lereng disajikan pada gambar 5.

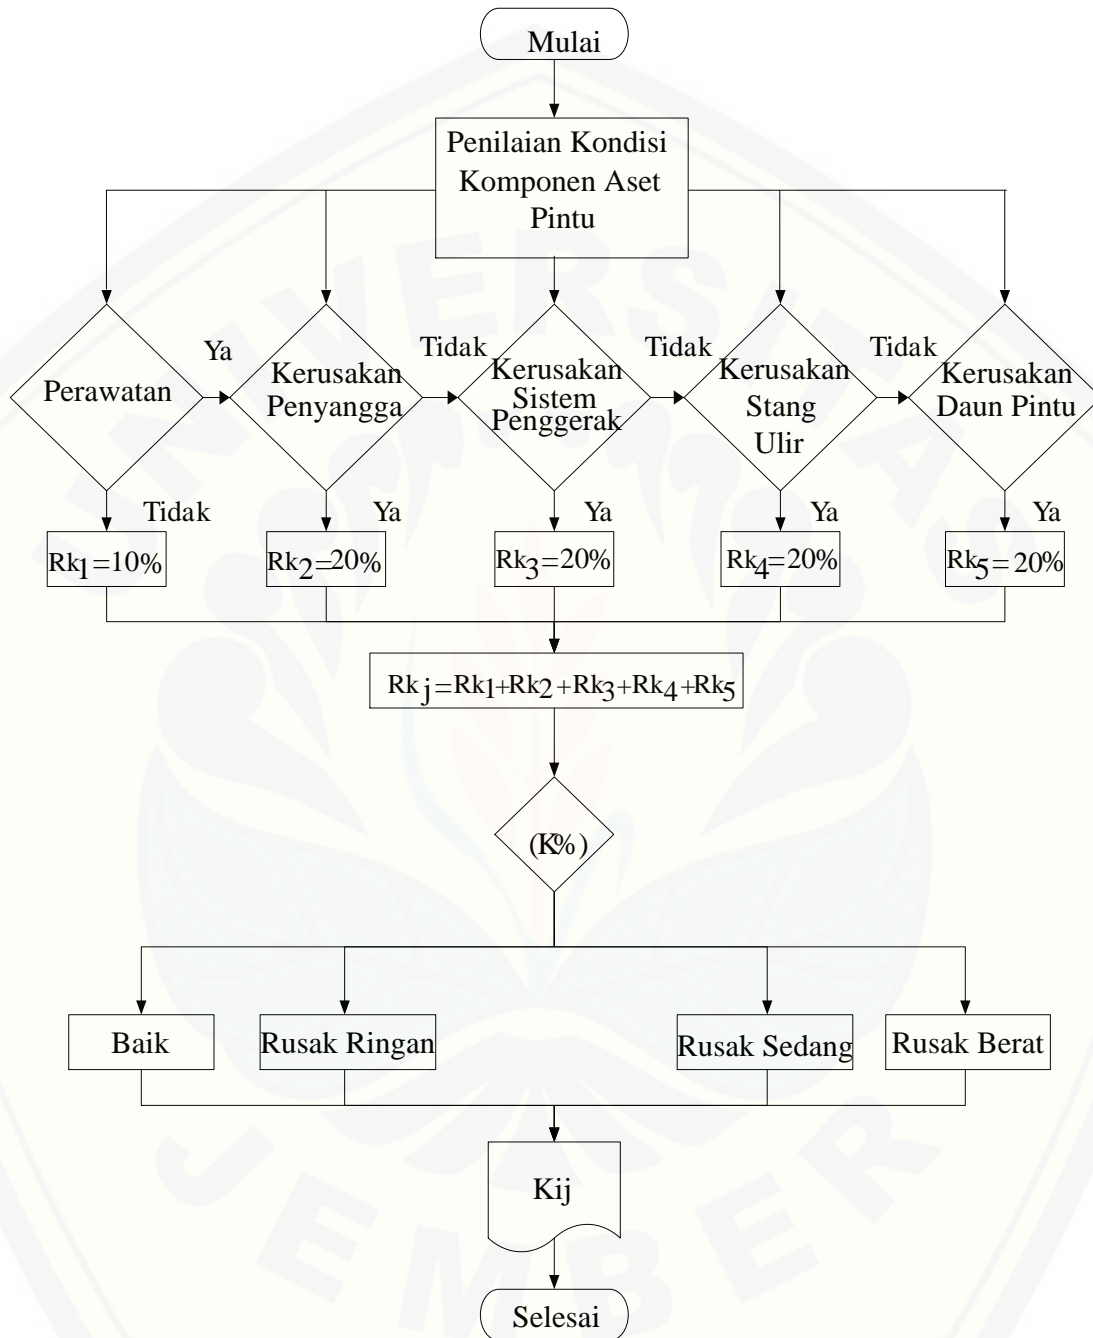
Penilaian kerusakan dilakukan dengan dua pendekatan, yaitu (i) Penilaian kerusakan pintu air dan (ii) penilaian kerusakan struktur. Gambar 3.2 dan gambar 3.3 merupakan prosedur penilaian kerusakan pintu air dan kerusakan struktur.

Gambar 3.2 Penilaian Kondisi Kerusakan Pintu Air

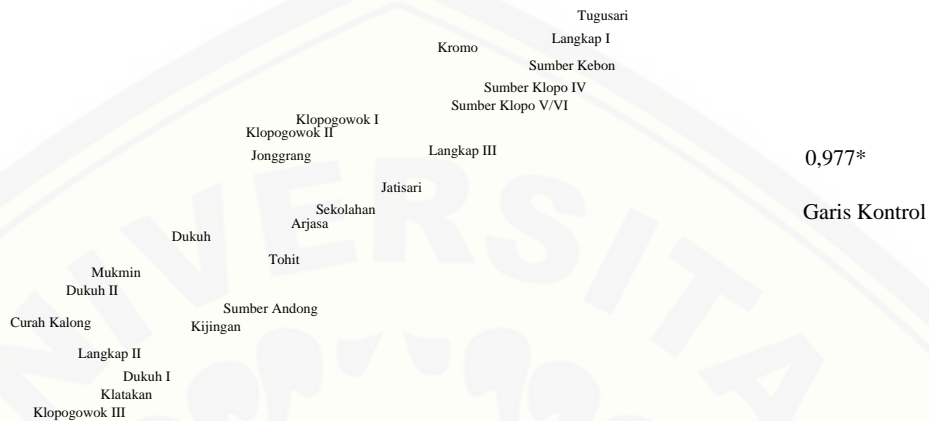
Gambar 4.5 Ranking Prioritas Juru dan PAI secara keseluruhan

Gambar 4.5 menunjukkan bahwa penilaian antara metode PAI dan juru berbeda. Hal ini disebabkan karena juru yang menilai keseluruhan aset irigasi di wilayah UPTD Bangsalsari memiliki kemampuan yang berbeda-beda untuk menilai kondisi dan keberfungsian aset irigasi. Terdapat 6 dari 24 data memiliki kesamaan dengan rentang kesalahan penilaian 9 lebih tinggi dan 9 lebih rendah dari metode PAI.

Hasil pengujian ranking secara keseluruhan didapatkan bahwa penilaian antara metode PAI dengan juru adalah berbeda. Grafik penilaian secara keseluruhan disajikan pada gambar 4.5.

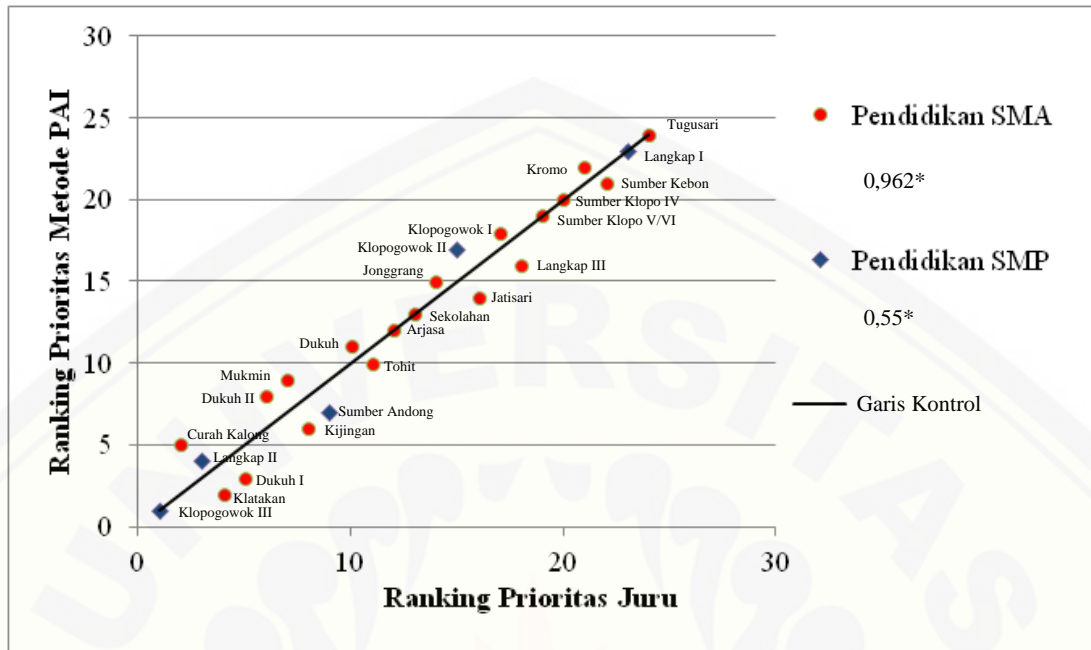
Gambar 4.6 Ranking Prioritas Juru dan PAI berdasarkan Tingkat Pendidikan

Grafik di atas menunjukkan bahwa penilaian juru dengan tingkat pendidikan SMA dan SMP memiliki perbedaan dengan penilaian metode PAI. Pada juru dengan pendidikan SMA, dari 19 data 5 memiliki kesamaan penilaian dengan rentang kesalahan 7 lebih tinggi dan 7 lebih rendah dari metode PAI. Sedangkan juru dengan tingkat pendidikan SMP dari 5 data 2 memiliki kesamaan penilaian dengan rentang kesalahan penilaian 1 lebih tinggi dan 2 lebih rendah.

Juru yang menilai pada UPTD Bangsalsari memiliki pendidikan terakhir SMP dan SMA. Hasil pengujian menunjukkan bahwa penilaian ranking prioritas oleh juru dengan pendidikan terakhir SMP dan SMA berbeda. Seharusnya juru dengan pendidikan yang lebih tinggi mampu untuk menghasilkan nilai yang lebih baik dibandingkan dengan juru dengan pendidikan yang lebih rendah. Grafik ranking prioritas antara metode PAI dengan juru berdasarkan tingkat pendidikan disajikan pada gambar 4.6.

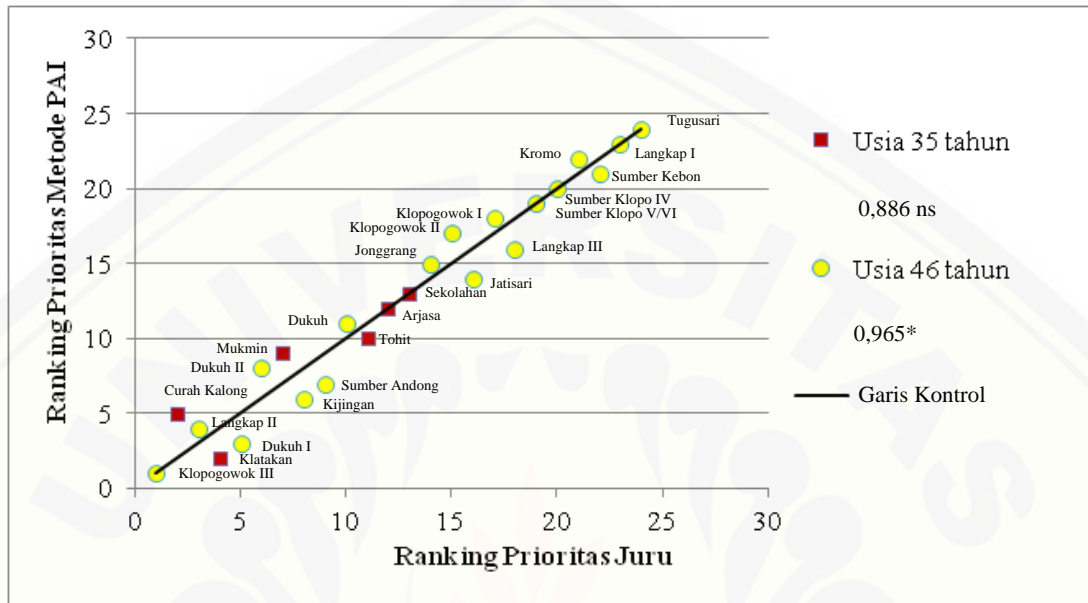
Gambar 4.7 Ranking Prioritas Juru dan PAI berdasarkan usia juru

Pada gambar 4.7 menunjukkan ranking prioritas antara juru dengan metode PAI berdasarkan usia juru. Pada juru dengan usia 35 tahun terdapat 1 dari 6 data memiliki kesamaan penilaian dengan rentang kesalahan 3 lebih tinggi dan 2 lebih rendah. Sedangkan pada penilaian juru dengan usia 46 tahun terdapat 5 dari 18 data memiliki kesamaan dengan rentang kesalahan penilaian 5 lebih tinggi dan 8 lebih rendah dibandingkan dengan metode PAI.

Juru yang menilai ranking prioritas aset pada UPTD Bangsalsari memiliki usia 35-46 tahun. Pada hasil pengujian untuk juru dengan usia 35 tahun penilaian antara metode PAI dengan juru didapatkan hasil yang sama atau tidak berbeda. Sedangkan juru dengan usia 46 tahun untuk penilaian antara metode PAI dan juru didapatkan hasil yang berbeda. Juru dengan usia yang lebih muda mampu menilai kondisi dan keberfungsian aset irigasi secara tepat dengan mengikuti pelatihan dan pembinaan juru sehingga dapat mudah menyerap dan menerapkan prosedur

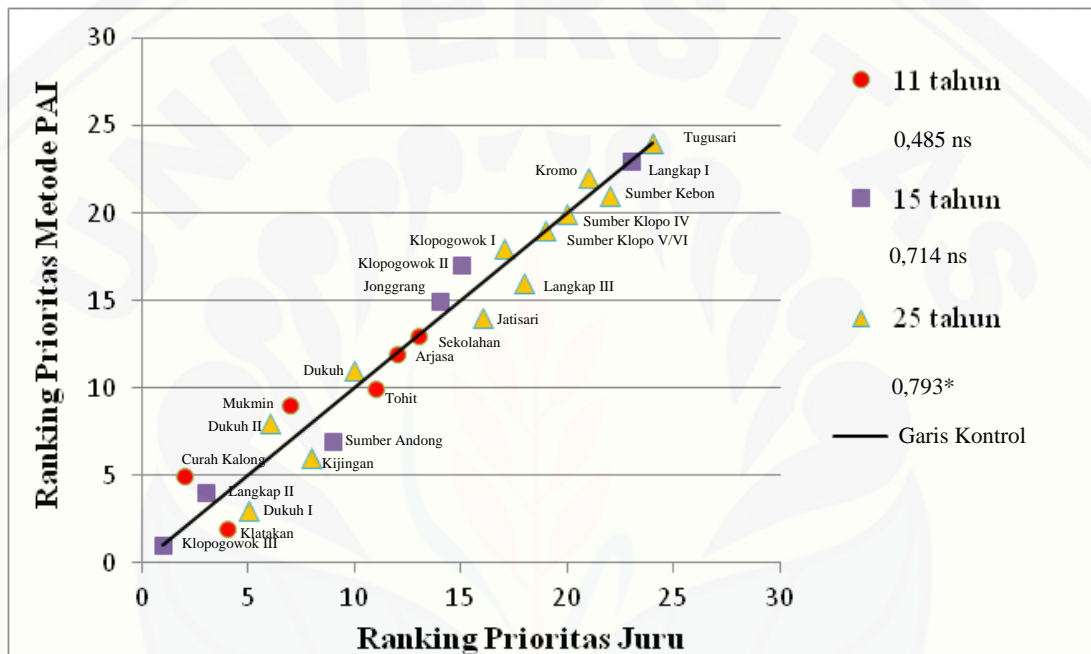
Gambar 4.8 Ranking Prioritas Juru dan PAI berdasarkan pengalaman kerja

Pada gambar 4.8 menunjukkan ranking prioritas antara juru dengan metode PAI berdasarkan pengalaman kerja. Pada juru dengan pengalaman kerja 11 tahun terdapat 2 dari 6 data memiliki kesamaan penilaian dengan rentang kesalahan 2 lebih tinggi dan 2 lebih rendah. Pada juru dengan pengalaman kerja 15 tahun terdapat 2 dari 6 data memiliki kesamaan dengan rentang kesalahan 1 lebih tinggi dan 3 lebih rendah. Sedangkan pada juru dengan pengalaman kerja 25 tahun terdapat 3 dari 12 data memiliki kesamaan penilaian dengan rentang kesalahan penilaian 5 lebih tinggi dan 4 lebih rendah dibandingkan penilaian metode PAI.

kondisi dan keberfungsian aset yang berbeda. Namun pada pengujian korelasi Spearman Rank, juru dengan pengalaman kerja 25 tahun menghasilkan penilaian kondisi dan keberfungsian aset yang berbeda dengan metode PAI, tetapi juru dengan pengalaman kerja 11 dan 15 tahun menghasilkan penilaian yang tidak berbeda dari metode PAI. Grafik ranking prioritas berdasarkan lama kerja atau pengalaman kerja disajikan pada gambar 4.8.

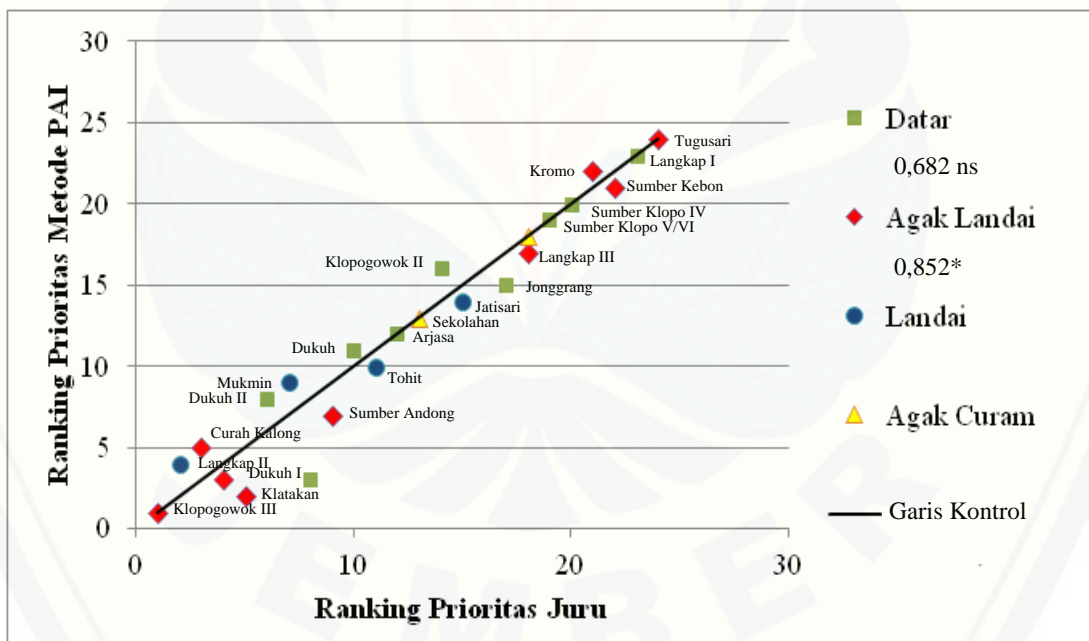
Gambar 4.9 Ranking Prioritas Juru dan PAI berdasarkan kemiringan lereng

Pada gambar 4.9 menunjukkan ranking prioritas antara juru dengan metode PAI berdasarkan kemiringan lereng pada kemiringan lereng datar terdapat 4 dari 9

Kemiringan lereng di wilayah UPTD Bangsalsari beragam mulai dari kemiringan datar hingga agak curam. Pada pengujian ranking prioritas aset ini kemiringan yang di uji adalah kemiringan datar dan agak landai. Pada kemiringan landai dan curam tidak dilakukan pengujian karena jumlah data hanya 1 sehingga tidak dapat dilakukan pengujian. Hasil pengujian ranking prioritas aset untuk kemiringan datar yaitu sama. Sedangkan hasil pengujian untuk kemiringan agak landai didapatkan hasil yang berbeda antara penilaian metode PAI dengan juru. Hal ini disebabkan karena semakin besar kemiringan lereng maka akan semakin sulit untuk menilai kerusakan yang terjadi pada aset irigasi. Kerusakan yang terjadi pada kemiringan lereng yang agak landai lebih banyak dibandingkan dengan kerusakan pada kemiringan datar. Grafik ranking prioritas berdasarkan kemiringan lereng disajikan pada gambar 4.9.
