**PENETAPAN PRIORITAS PERBAIKAN BANGUNAN UTAMA IRIGASI
BERBASIS PAI DI WILAYAH KERJA UPTD RAMBIPUJI
(Studi Kasus Sub DAS Sukowidi, Kaliwates, Cemondong dan Cempoko)**

SKRIPSI

**JURUSAN TEKNIK PERTANIAN
FAKULTAS TEKNOLOGI PERTANIAN
UNIVERSITAS JEMBER
2015**

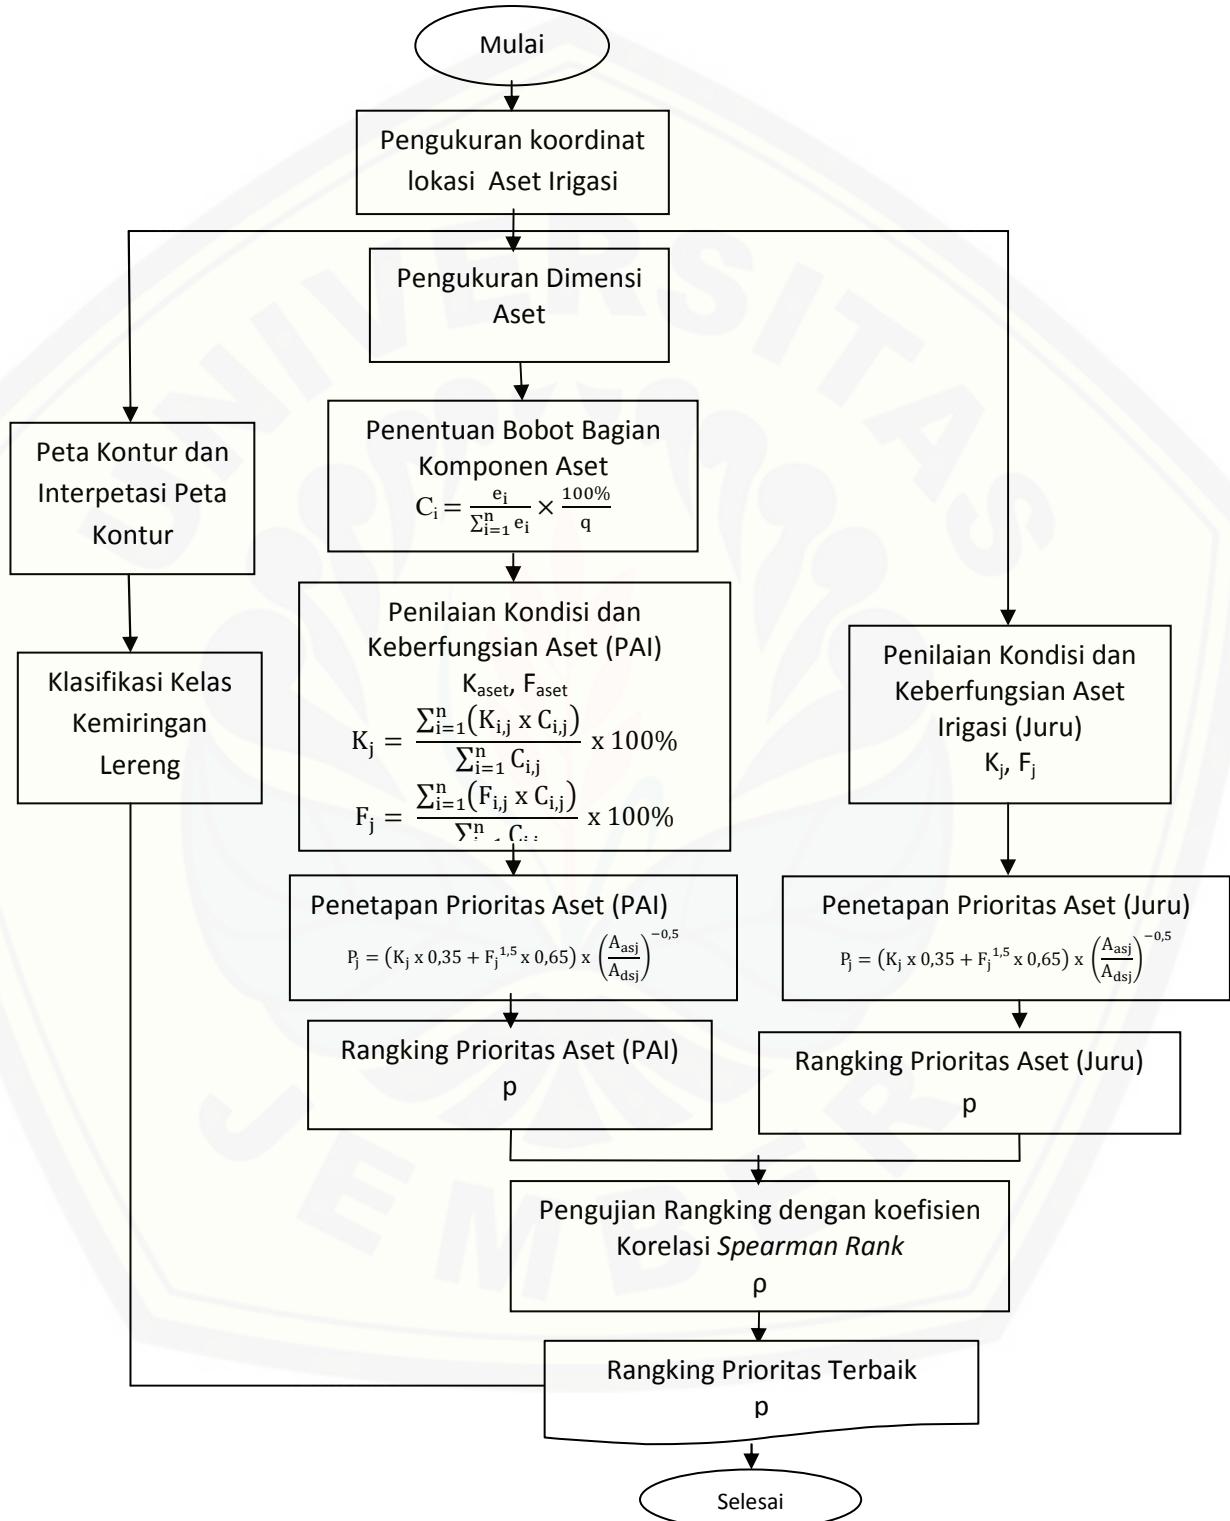
Keseluruhan kegiatan penelitian ini dilaksanakan dengan tahapan seperti diagram alir yang disajikan pada Gambar 3.1.

Gambar 3.1 Diagram Alir Penelitian

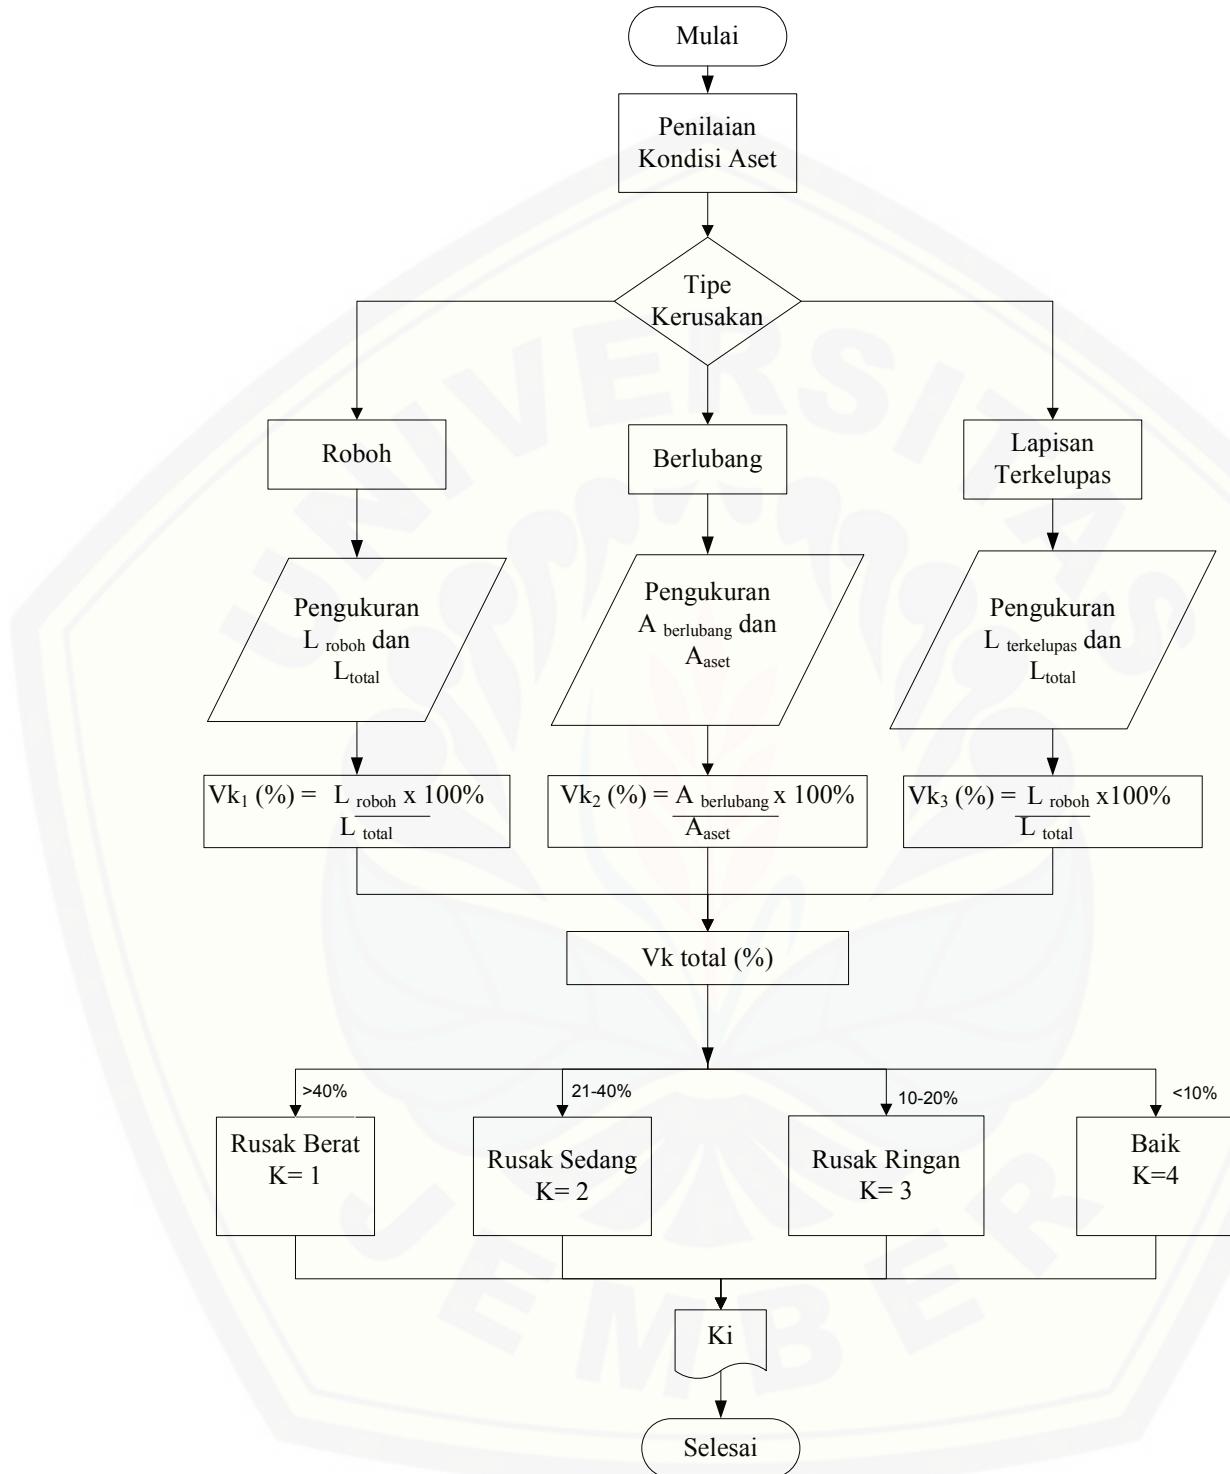
Gambar 3.2 Prosedur Penilaian Kondisi Kerusakan Struktur

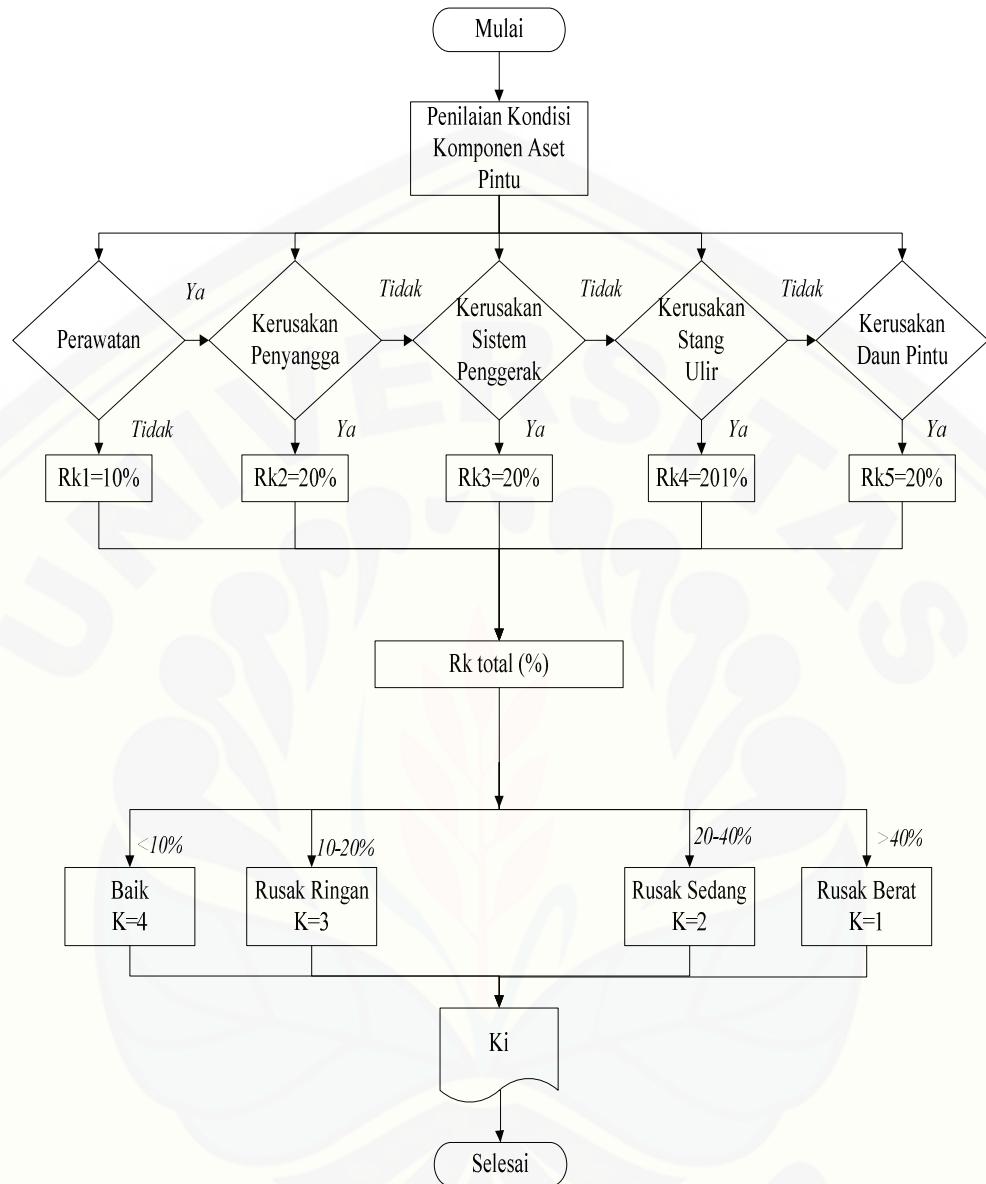
Gambar 3.3 Prosedur Penilaian Kondisi Kerusakan Pintu Air

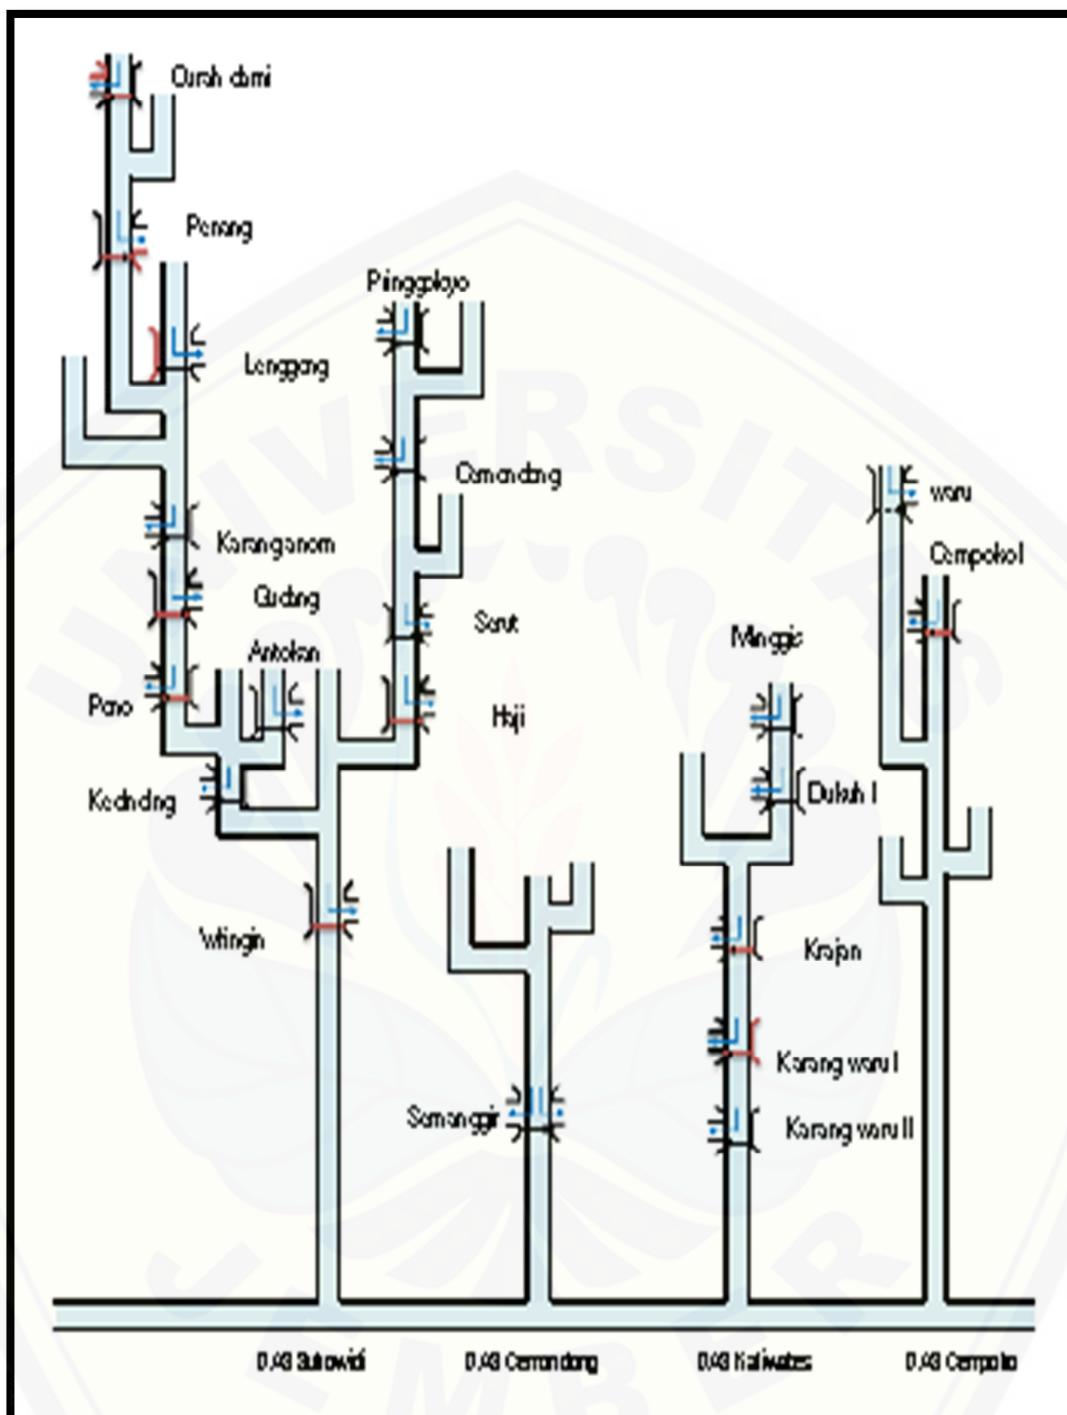
Gambar 4.2 Skema Letak Aset Irigasi Lokasi Penelitian

Berdasarkan Gambar 4.2 dapat diketahui lokasi atau letak dari masing-masing aset irigasi yang terdapat pada lokasi penelitian. Jumlah aset irigasi pada lokasi penelitian adalah 21 aset irigasi dengan luas baku sawah yang berbeda-beda pada masing-masing aset irigasi yaitu mulai dari 5 Ha sampai dengan 208 Ha dan luas baku sawah secara keseluruhan sebesar 1.616 Ha.

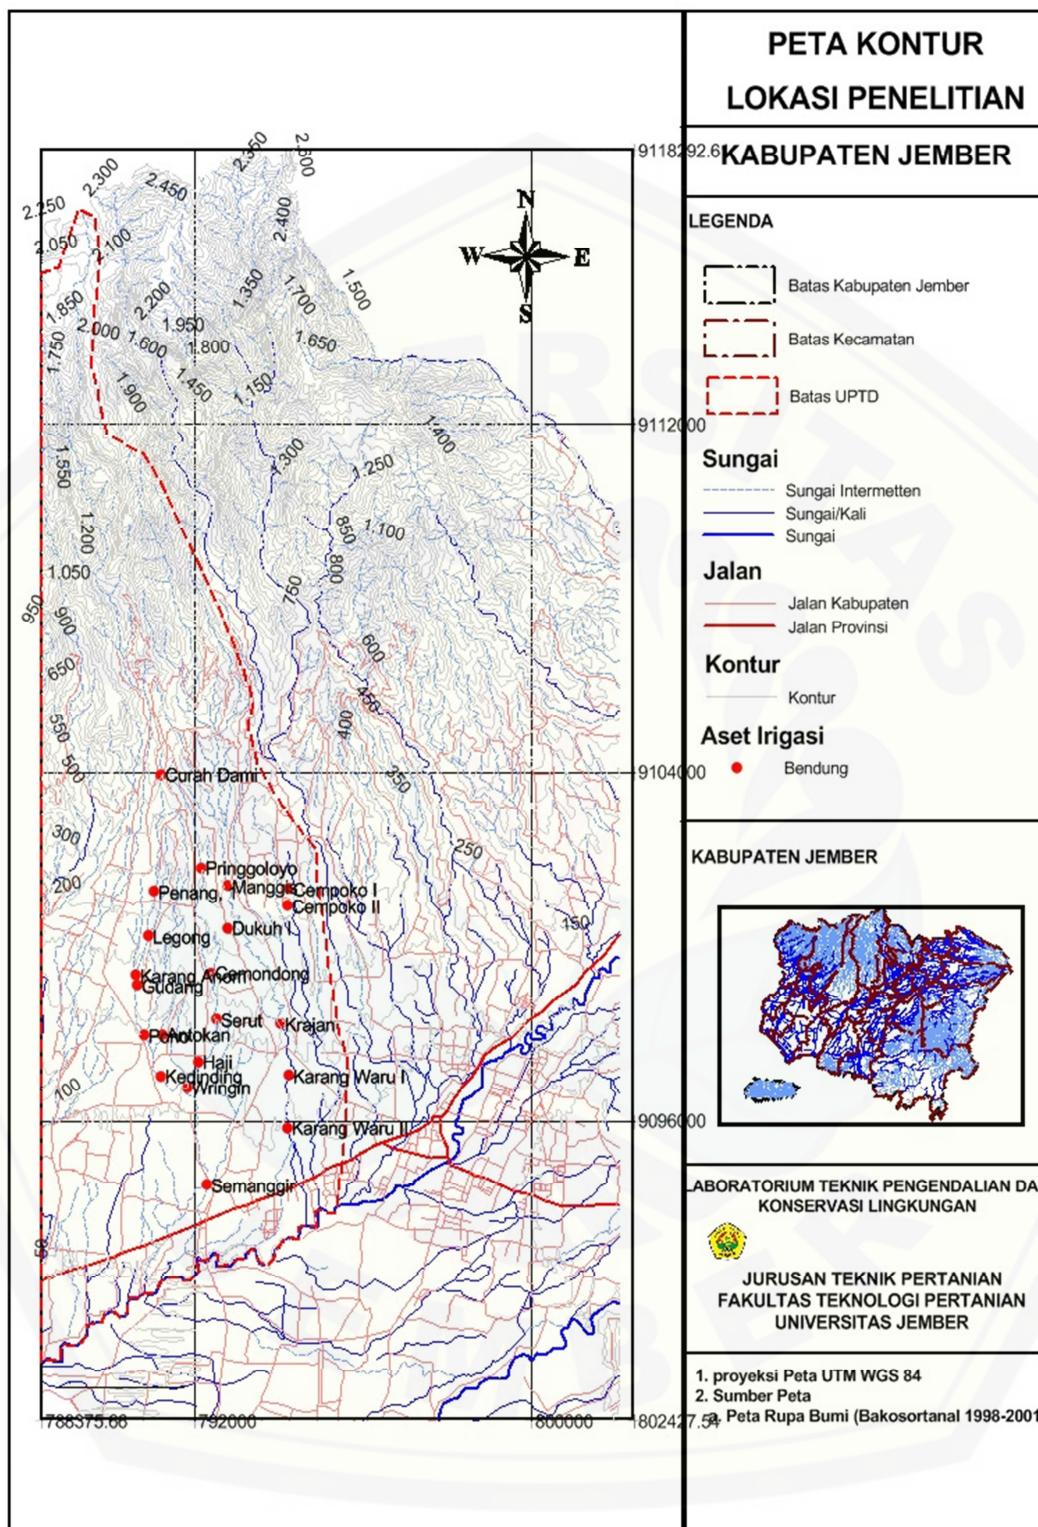
Gambar 4.3 Peta Kontur Lokasi Penelitian Aset irigasi

Peta kontur lokasi penelitian Unit Pelaksana Teknis Daerah (UPTD) Pengairan Kecamatan Rambipuji disajikan pada Gambar 4.3.

Kemiringan lereng akan mempengaruhi limpasan permukaan pada masing-masing aset irigasi. Hal ini terjadi karena semakin besar kemiringan lereng maka akan meningkatkan jumlah dan kecepatan aliran yang dapat menyebabkan kerusakan pada bagian komponen aset irigasi. Berikut ini adalah kemiringan lereng pada masing-masing aset irigasi disajikan pada Tabel 4.1.

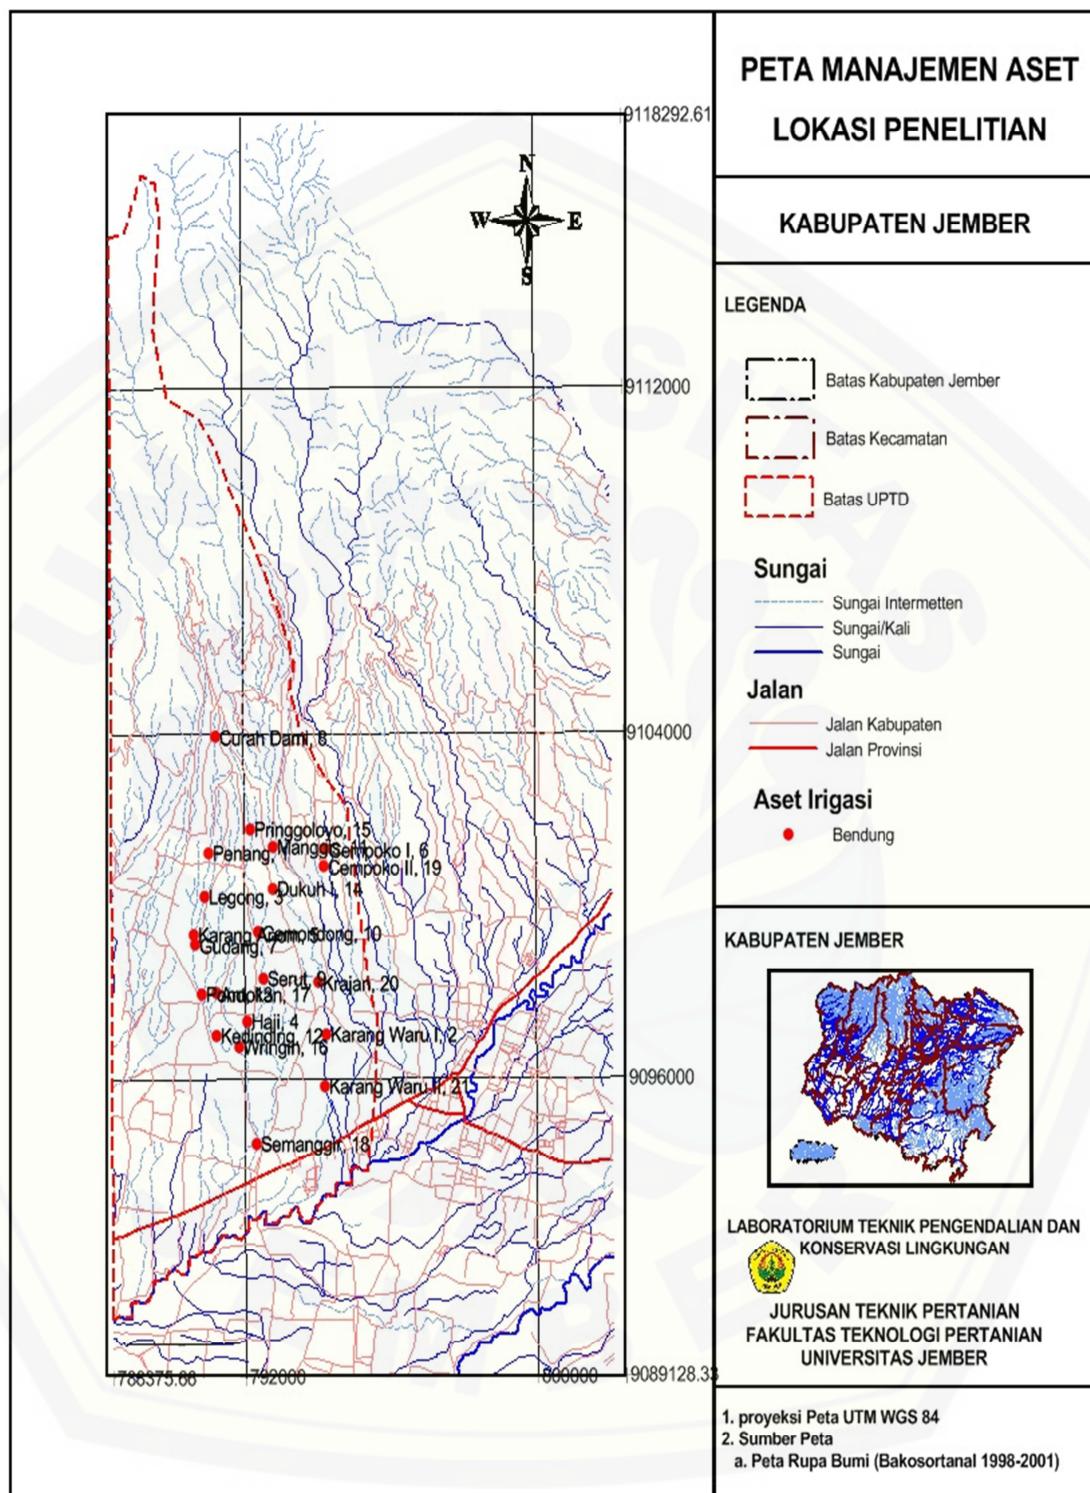
Gambar 4.4 Peta Manajemen Aset Lokasi Penelitian

Berdasarkan Tabel 4.4 menunjukkan bahwa aset irigasi yang terdapat pada rangking prioritas perbaikan pertama yaitu aset irigasi penang. Sedangkan aset irigasi yang terdapat pada rangking prioritas perbaikan terakhir atau yang terdapat pada rangking prioritas 21 adalah karang waru II. Hal ini menandakan bahwa aset irigasi penang mengalami kerusakan yang cukup parah diantara aset irigasi yang lain sehingga perlu dilakukan perbaikan terlebih dahulu.

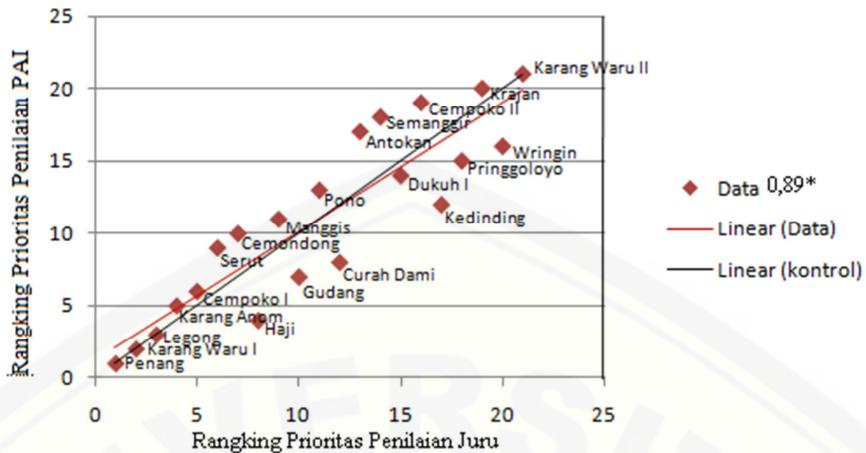
Gambar 4.5 Rangking Prioritas Aset Irigasi antara Juru dan PAI pada Keseluruhan Rangking Prioritas

Berdasarkan Tabel 4.5 dapat diketahui bahwa pada rangking prioritas aset irigasi secara keseluruhan terdapat perbedaan antara penilaian juru dan PAI. Perbedaan rangking prioritas tersebut juga dapat dilihat pada Gambar 4.5.

Pada Gambar 4.5 dapat diketahui bahwa hasil rangking prioritas berdasarkan penilaian juru dan PAI menunjukkan penilaian rangking prioritas yang sama sebanyak 4 aset dari 21 aset dengan rentang kesalahan yaitu 7 aset rangking prioritas lebih tinggi dan 10 aset rangking prioritas lebih rendah dari PAI. Perbedaan penilaian tersebut dapat disebabkan karena ketidak jelasan prosedur dalam melakukan penilaian kondisi dan keberfungsian aset irigasi serta tidak mempertimbangkan faktor-faktor yang berpengaruh terhadap hasil penilaian.

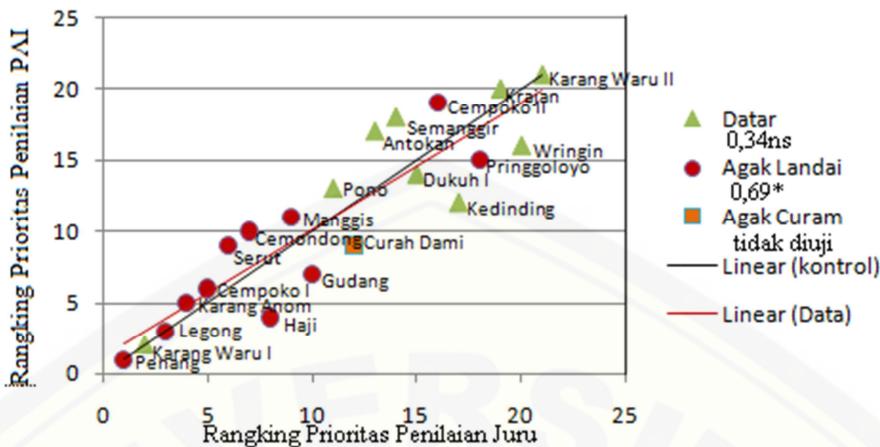
Gambar 4.6 Rangking Prioritas Aset Irigasi antara Penilaian Juru dan PAI berdasarkan Kemiringan Lereng

Pada kemiringan lereng dibagi menjadi tiga klasifikasi kemiringan lereng yaitu datar, agak landai dan agak curam. Berdasarkan Tabel 4.5menunjukkan bahwa kemiringan lereng berpengaruh terhadap hasil dari rangking prioritas antara juru dan PAI. Pengaruh kemiringan lereng terhadap hasil penilaian juga dapat dilihat pada Gambar 4.6.

Pada Tabel 4.5 menunjukkan bahwa pada kemiringan lereng datar tidak terdapat perbedaan rangking prioritas aset irigasi antara juru dan PAI. Tidak adanya perbedaan tersebut juga dapat dilihat pada Gambar 4.6, bahwa hasil rangking prioritas aset irigasi berdasarkan penilaian juru dan PAI menunjukkan rangking prioritas yang sama sebanyak 2 aset dari 9 aset dengan rentang kesalahan yaitu sebanyak 3 aset rangking prioritas lebih tinggi dan 4 aset rangking prioritas lebih rendah dari penilaian PAI.

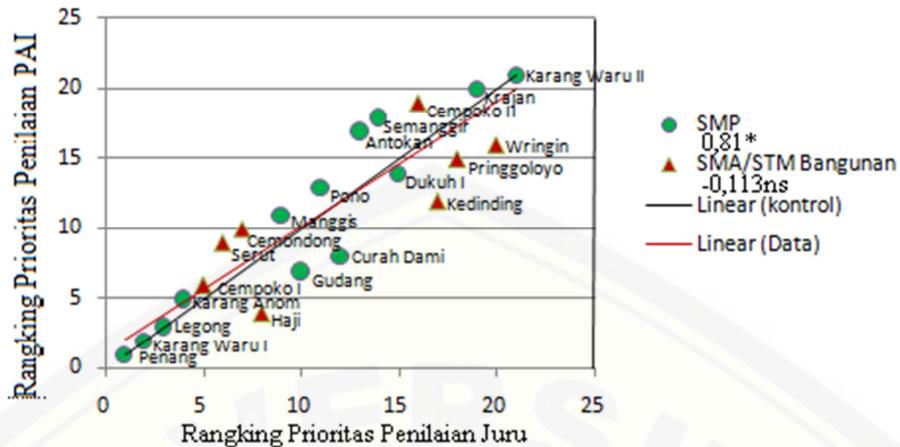
Gambar 4.7 Rangking Prioritas Aset Irigasi antara Penilaian Juru dan PAI berdasarkan Tingkat Pendidikan Juru

Pada tingkat pendidikan juru dibagi menjadi dua yaitu juru dengan tingkat pendidikan sekolah menengah pertama (SMP) dan sekolah menengah atas (SMA)/STM bangunan. Berdasarkan Tabel 4.5 dapat diketahui bahwa tingkat pendidikan juru berpengaruh terhadap hasil rangking prioritas aset irigasi. Pengaruh tingkat pendidikan juru terhadap hasil penilaian juga dapat dilihat pada Gambar 4.7.

Pada Tabel 4.5 dapat diketahui bahwa pada tingkat pendidikan SMP terdapat perbedaan rangking prioritas antara juru dan PAI. Hal ini juga terlihat dari Gambar 4.7 bahwashasil rangking prioritas aset irigasi berdasarkan penilaian juru dan PAI menunjukkan rangking prioritas yang sama sebanyak 4 aset dari 15 aset dengan rentang kesalahan yaitu 5 aset rangking prioritas lebih tinggi dan 6 aset rangking prioritas lebih rendah dari penilaian PAI.

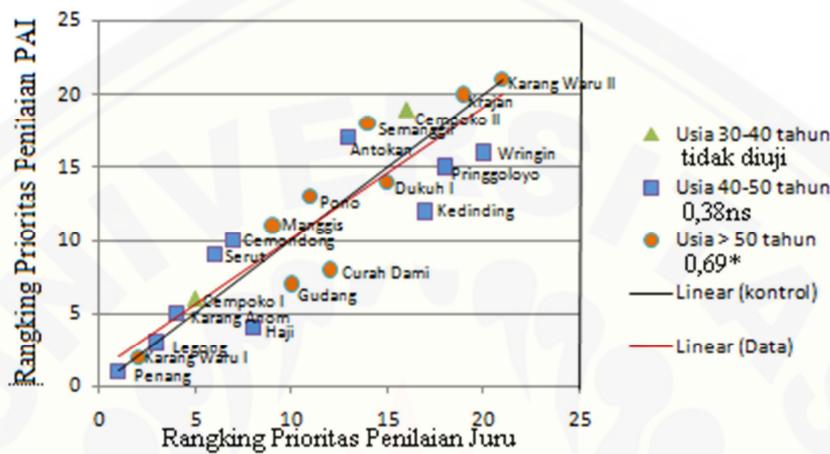
Gambar 4.8 Rangking Prioritas Aset Irigasi antara Penilaian Juru dan PAI berdasarkan Usia Juru

Pada usia juru dibagi menjadi tiga yaitu juru dengan usia 30-40 tahun, 40-50 tahun dan >50 tahun. Berdasarkan Tabel 4.5 di atas dapat diketahui bahwa usia juru berpengaruh terhadap hasil rangking prioritas aset irigasi. Pengaruh tingkat pendidikan juru terhadap hasil penilaian juga dapat dilihat pada Gambar 4.8.

Berdasarkan Tabel 4.5 dapat diketahui bahwa pada usia 30-40 tahun tidak dilakukan pengujian menggunakan koefisien korelasi *Spearman Rank*. Hal ini dikarenakan jumlah data pada juru yang berusia 30-40 tahun adalah 2. Jadi untuk mengetahui adanya perbedaan atau tidak antara penilaian juru dan PAI dilihat dari hasil rangking prioritas aset irigasi. Hasil rangking prioritas antara juru dan PAI hanya selisih 1 dan 3 poin. Sehingga dapat dikatakan bahwa pada usia 30-40 tahun tidak terdapat perbedaan rangking prioritas aset irigasi antara juru dan PAI.
