**HUBUNGAN ANTARA KERUSAKAN JALAN DAN BIAYA
OPERASIONAL KENDARAAN PADA JALAN KOLEKTOR
PERKOTAAN JEMBER**

**RELATIONSHIP BETWEEN ROAD AND OPERATIONAL
COST OF VEHICLES ON JEMBER COLLECTOR URBAN
STREET**

SKRIPSI

**PROGRAM STUDI STRATA 1 TEKNIK SIPIL
FAKULTAS TEKNIK
UNIVERSITAS JEMBER
2018**

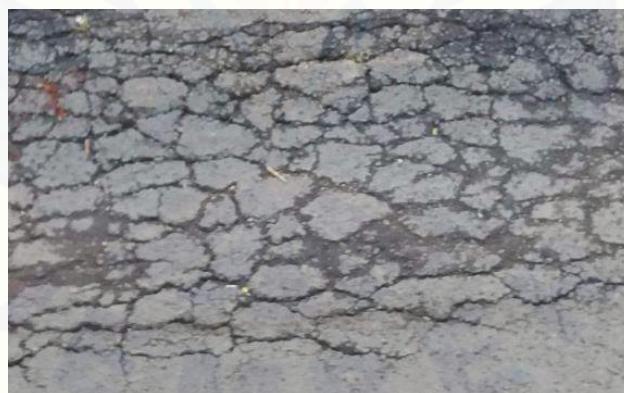
Retak yang saling merangkai membentuk kotak – kotak kecil yang menyerupai kulit buaya. Kerusakan ini disebabkan karena konstruksi perkerasan yang tidak kuat dalam mendukung beban lalu lintas yang berulang ulang. Pada mulanya terjadi retak – retak halus, akibat beban lalu lintas yang berulang menyebabkan retak – retak halus terhubung membentuk serangkaian kotak –kotak kecil yang memiliki sisi tajam sehingga menyerupai kulit buaya. Retak buaya biasa terjadi hanya di daerah yang dilalui beban lalu lintas yang berulang dan biasanya disertai alur, sehingga tidak akan terjadi di seluruh daerah kecuali seluruh area jalan dikenakan arus lalu lintas. Cara mengukur kerusakan yang terjadi adalah dengan menghitung luasan retak.

Gambar 2.1 Kerusakan retak kulit buaya (Sumber : Kurnia,2016)

Tingkat kerusakan retak kulit buaya (*alligator cracking*) dibagi menjadi kerusakan ringan (*low*) yang ditandai dengan serangkaian retak halus yang saling terhubung tanpa ada retakan yang pecah, kerusakan sedang (*medium*) yang ditandai dengan serangkaian retak yang terhubung membentuk kotak-kotak kecil dan pola retak sudah cukup kelihatan jelas karena sudah terdapat retak yang mulai pecah, dan kerusakan berat (*high*) yang ditandai dengan serangkaian retak

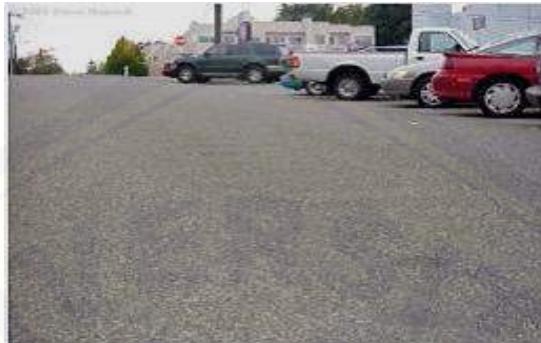
Keriting (*Corrugation*) merupakan kerusakan lapisan perkerasan tampak seperti bergelombang dimana jarak antara tiap gelombang sangat dekat. Tingkat kerusakan diukur dari beda tinggi antar lembah dan puncak gelombang. Penyebab kerusakan dimungkinkan oleh terjadinya pergeseran bahan perkerasan,

Gambar 2.2 Kerusakan gelombang atau keriting (Sumber : Google Images, 2017)

Gelombang sering terjadi pada titik - titik yang banyak mengalami tegangan horisontal tinggi, dimana lalu lintas mulai bergerak dan berhenti.

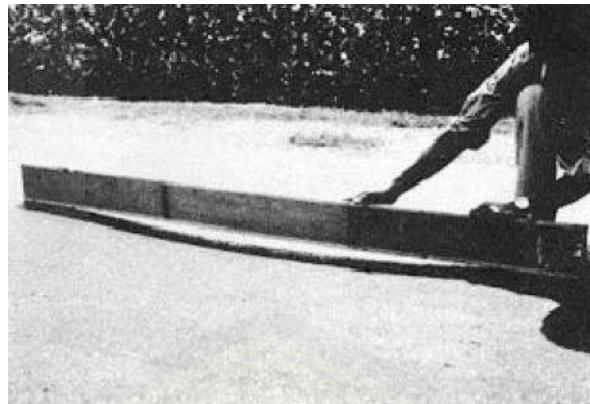
Amblas adalah penurunan perkerasan yang terjadi pada area terbatas yang mungkin dapat diikuti dengan retakan. Penurunan ditandai dengan adanya genangan air pada permukaan perkerasan yang membahayakan lalu lintas yang lewat.

Gambar 2.3 Kerusakan ambles (Sumber : Google Images, 2017)

Ambles (*depression*) merupakan kerusakan yang terjadi dimana suatu permukaan lapisan perkerasan lebih rendah daripada lapisan permukaan di sekitarnya, sehingga kondisi jalan tampak seperti membentuk kubangan atau lengkungan. Kerusakan ini terjadi karena beban lalu lintas yang berlebihan tidak sesuai dengan perencanaan.

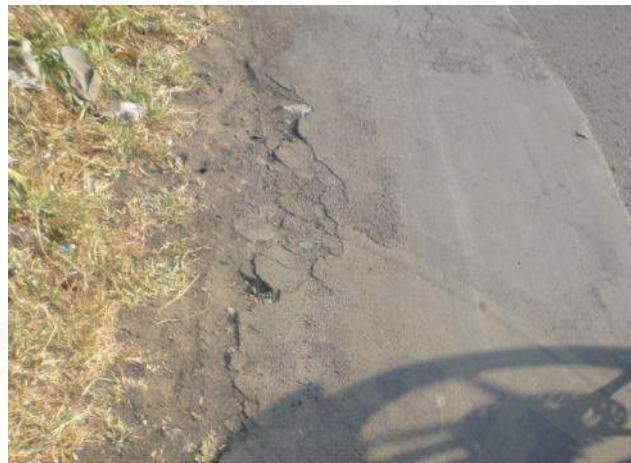
Kerusakan yang terjadi pada tepi lapis perkerasan yang tampak berupa retakan, kerusakan jenis ini biasanya terjadi akibat kepadatan lapis permukaan di

Gambar 2.4 Kerusakan retak pinggir (Sumber : Kurnia,2016)

Retak pinggir biasanya terjadi sejajar dengan pinggir perkerasan dan berjarak sekitar 0,3 – 0,6 m dari pinggir. Akibat pecah di pinggir perkerasan, maka bagian ini menjadi tidak beraturan.

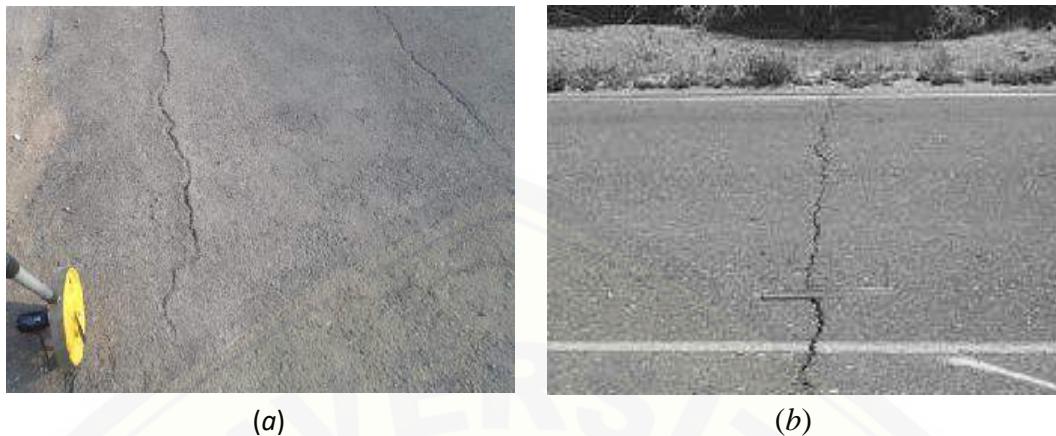
Retak memanjang (*longitudinal cracking*) merupakan retak yang terjadi searah dengan sumbu jalan, retak melintang (*transverse cracking*) yaitu retak yang terjadi tegak lurus sumbu jalan. Retak ini disebabkan oleh kesalahan pelaksanaan, terutama pada sambungan perkerasan atau pelebaran, dan juga

(a) Retak Memanjang; (b) Retak Melintang

Gambar 2.5 Kerusakan retak memanjang dan retak melintang

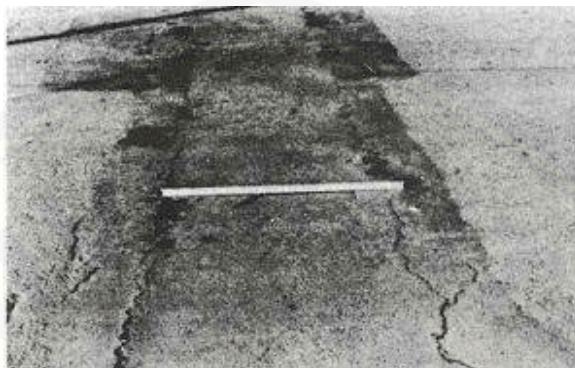
Tambalan (*Patching*) adalah wilayah perkerasan yang telah diganti menjadi baru untuk memperbaiki perkerasan yang ada. Tambalan dianggap merupakan cacat jalan walaupun sudah dikerjakan dengan sangat baik. Identifikasi terhadap tambalan ini biasanya diukur dengan menghitung luasan tambalan.

Gambar 2.6 Kerusakan tambalan (Sumber : Google Images, 2017)

Tambalan dibagi berdasarkan tingkat kerusakannya yaitu tingkat kerusakan rendah (*low*), sedang (*medium*), dan berat (*high*), sesuai dengan bentuk tambalannya.

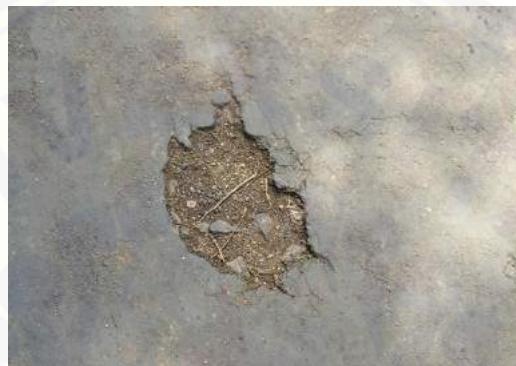
Lubang (*Potholes*) biasanya berukuran tidak begitu besar (diameter < 90 cm). Berbentuk seperti mangkuk yang tidak beraturan dengan pinggiran tajam. Pertumbuhan lubang semakin besar diakibatkan kondisi air yang tergenang pada badan jalan. Lubang pada dasarnya berawal dari retak – retak yang semakin parah akibat air meresap hingga ke lapisan jalan sehingga menyebabkan sifat saling mengikat agregat pada lapisan menjadi berkurang.

Gambar 2.7 Kerusakan lubang

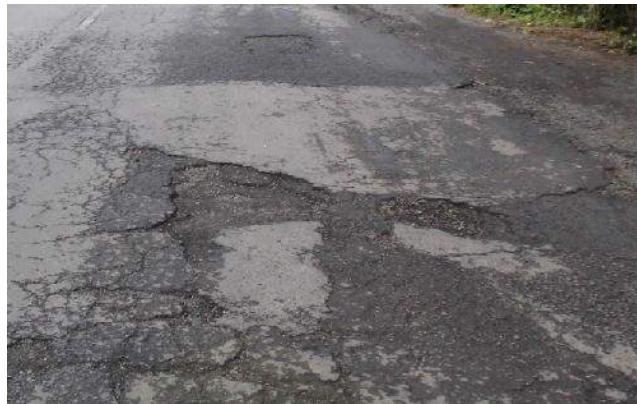
Retak Selip (*Slippage Cracking*) merupakan retak menyerupai bulan sabit atau setengah retak berbentuk bulan yang memiliki dua ujung menunjuk jauh kearah lalu lintas. Cara mengukur retak selip adalah dengan mengukur luasan permukaan sesuai dengan tingkat kerusakan yang terjadi mulai dari rendah (*low*), sedang (*medium*) dan buruk (*high*).

Gambar 2.9 Kerusakan retak selip (Sumber : Kurnia,2016)

Prosedur pemeliharaan, umumnya bergantung pada sebab – sebab kerusakan, lebar retak dan jumlah retak pada area yang rusak. Pada perbaikan, penting untuk mencegah infiltrasi air (batu dan pasir) kedalam retakan dan struktur perkerasan yang berada dibawahnya.

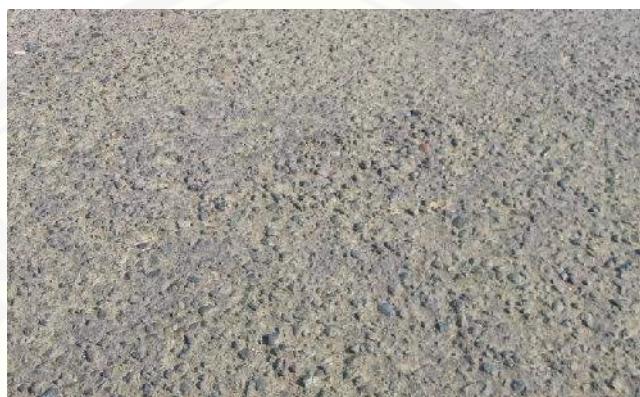
Kerusakan ini ditandai dengan permukaan perkerasan yang kasar dan rusak akibat hilangnya bahan pengikat aspal atau tar sehingga menyebabkan pelepasan butiran agregat. Pelepasan butiran ini menunjukkan kualitas aspal serta campuran yang rendah atau ada kesalahan dalam pencampuran. Pelepasan butiran ini juga dapat disebabkan adanya lalu lintas yang berlebih.

Gambar 2.10 Kerusakan pelepasan butiran (Sumber : Kurnia,2016)

Berdasarkan tingkat kerusakannya dapat dibedakan menjadi kerusakan rendah (*low*) ditandai dengan dimulainya pelepasan butiran pada permukaan jalan, kerusakan sedang (*medium*) yang ditandai dengan pelepasan butiran yang menyebabkan permukaan jalan menjadi tidak rata dan kasar, kerusakan berat (*high*) yang ditandai dengan pelepasan butiran yang menyebabkan permukaan menjadi tidak rata, kasar, dan tidak jarang disertai dengan adanya lubang disekitar kerusakan.

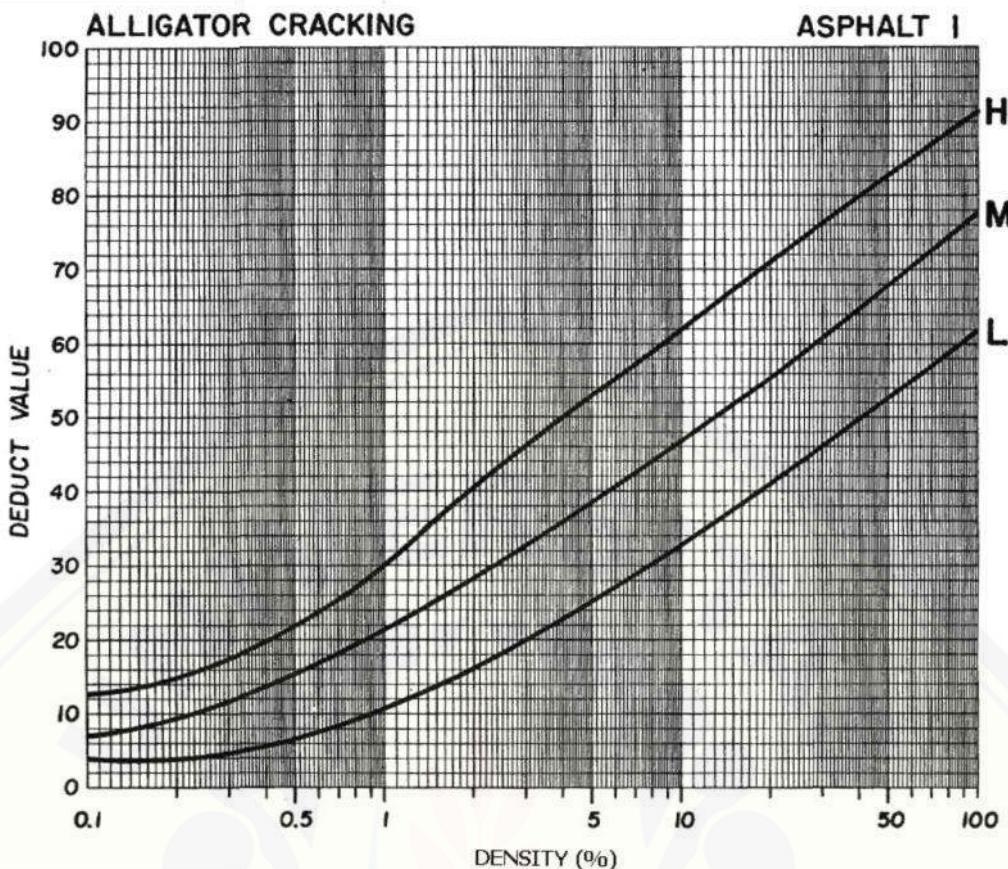
Kurva hubungan antara *density* dengan *deduct value* untuk jenis kerusakan retak kulit buaya sesuai dengan tingkat kerusakannya L (*low severity level*), M (*medium severity level*) dan H (*high severity level*) dapat dilihat pada Gambar 2.11 di bawah ini.

Gambar 2.11 Kurva hubungan antara *density* dengan *deduct value* untuk jenis kerusakan retak kulit buaya dan retak blok (Sumber : Shahin, dalam kurnia 1994)

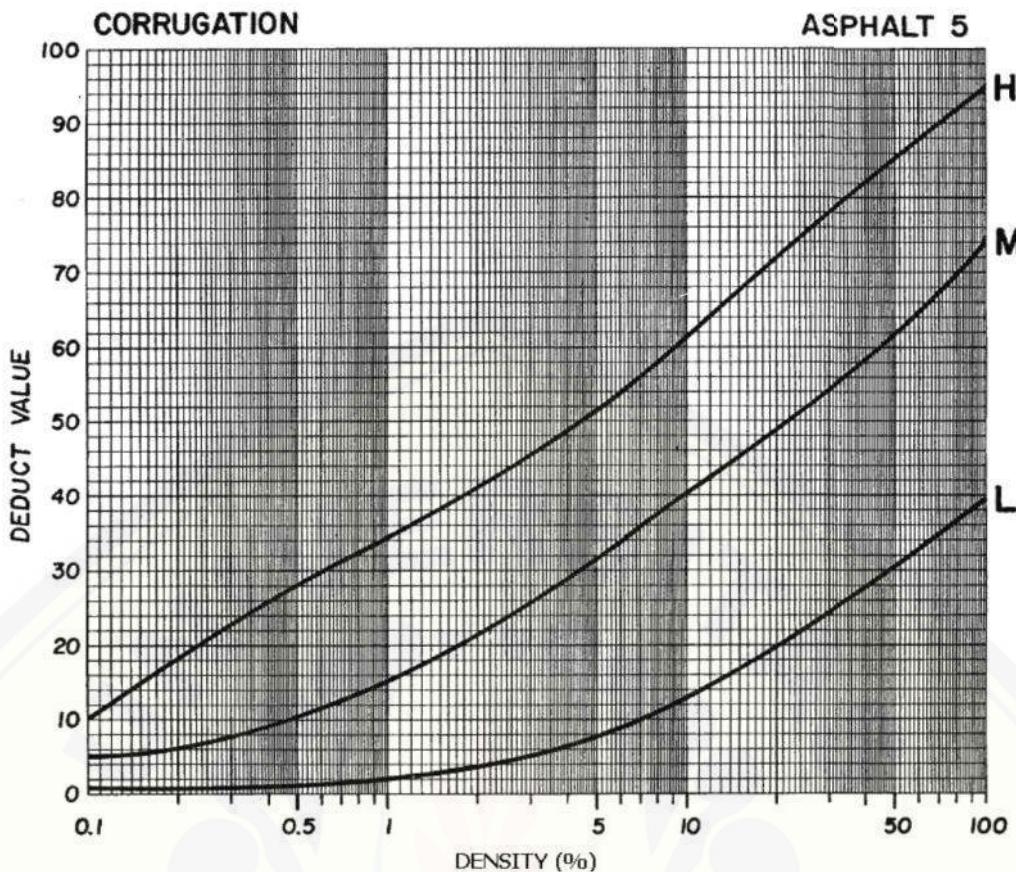
Kurva hubungan antara *density* dengan *deduct value* untuk jenis kerusakan keiriting sesuai dengan tingkat kerusakannya L (*low severity level*), M (*medium severity level*) dan H (*high severity level*) dapat dilihat pada Gambar 2.12.

Gambar 2.12 Kurva hubungan antara *density* dengan *deduct value* untuk jenis kerusakan keriting (Sumber : Shahin, dalam kurnia 1994)

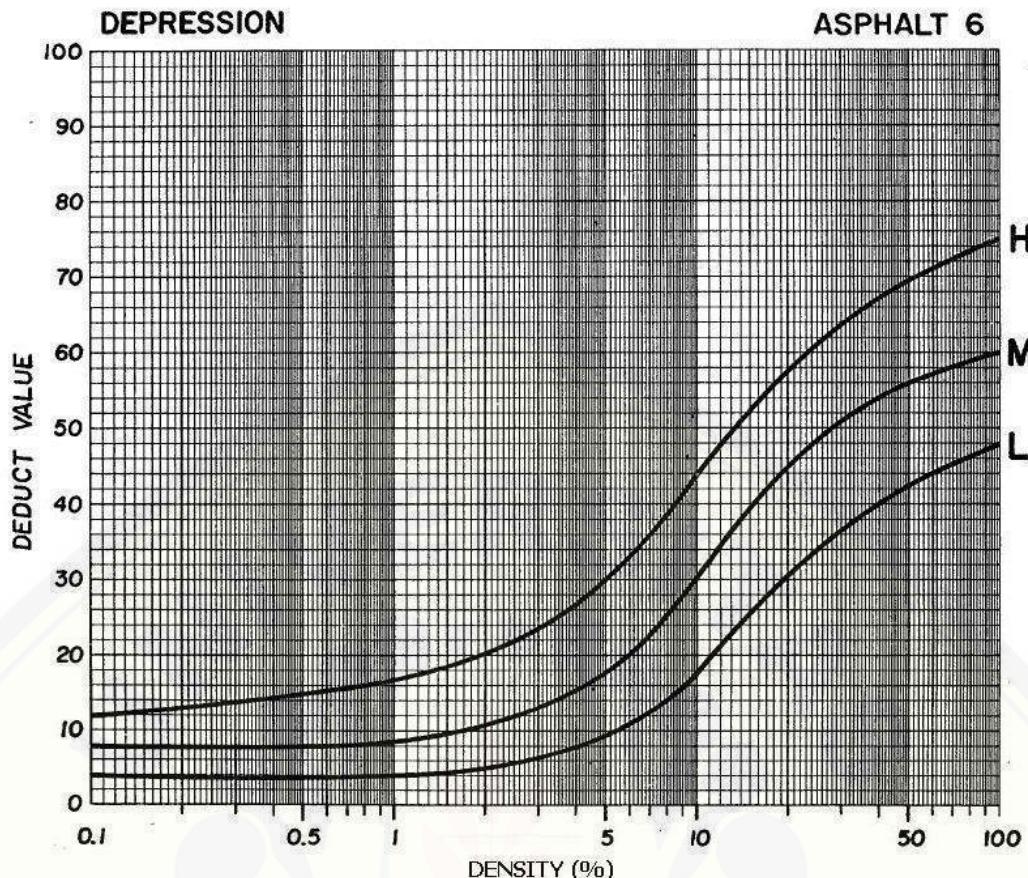
Kurva hubungan antara *density* dengan *deduct value* untuk jenis kerusakan amblas sesuai dengan tingkat kerusakannya L (*low severity level*), M (*medium severity level*) dan H (*high severity level*) dapat dilihat pada Gambar 2.13.

Gambar 2.13 Kurva hubungan antara *density* dengan *deduct value* untuk jenis kerusakan amblas (Sumber : Shahin, dalam kurnia 1994)

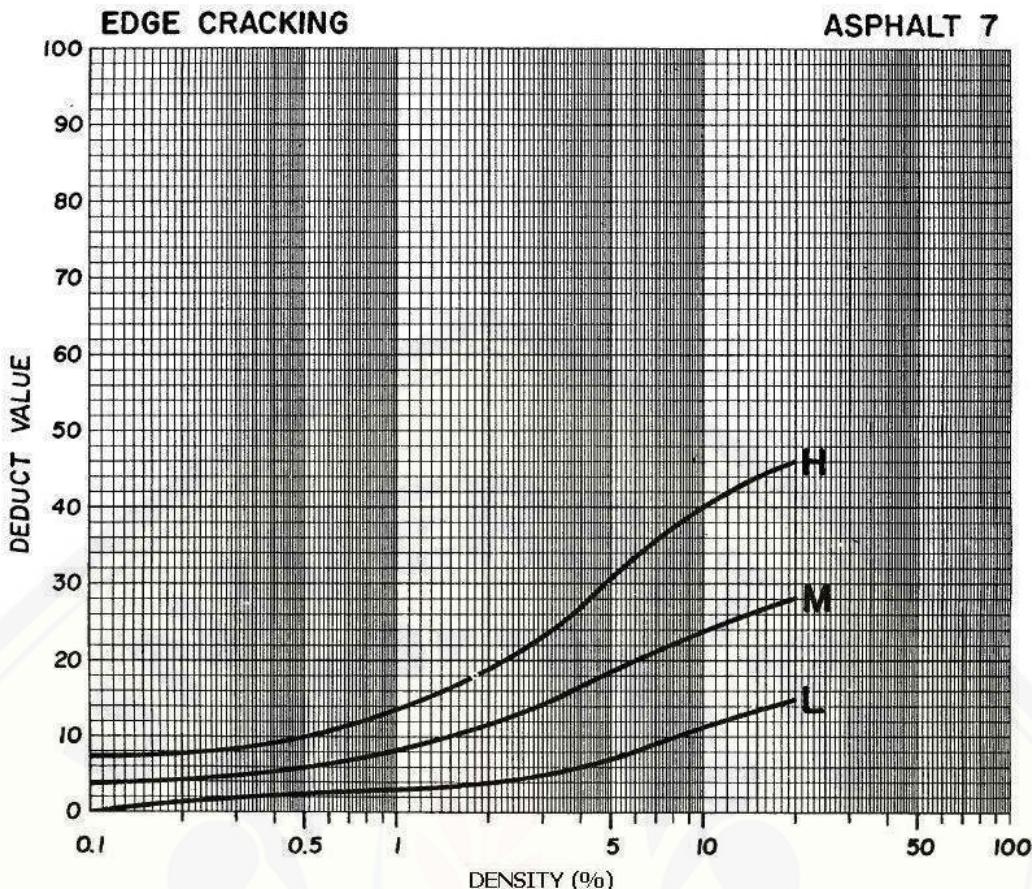
Kurva hubungan antara *density* dengan *deduct value* untuk jenis kerusakan cacat tepi perkerasan sesuai dengan tingkat kerusakannya L (*low severity level*), M (*medium severity level*) dan H (*high severity level*) dapat dilihat pada Gambar 2.14.

Gambar 2.14 Kurva hubungan antara *density* dengan *deduct value* untuk jenis kerusakan cacat tepi perkerasan (Sumber : Shahin, dalam kurnia 1994)

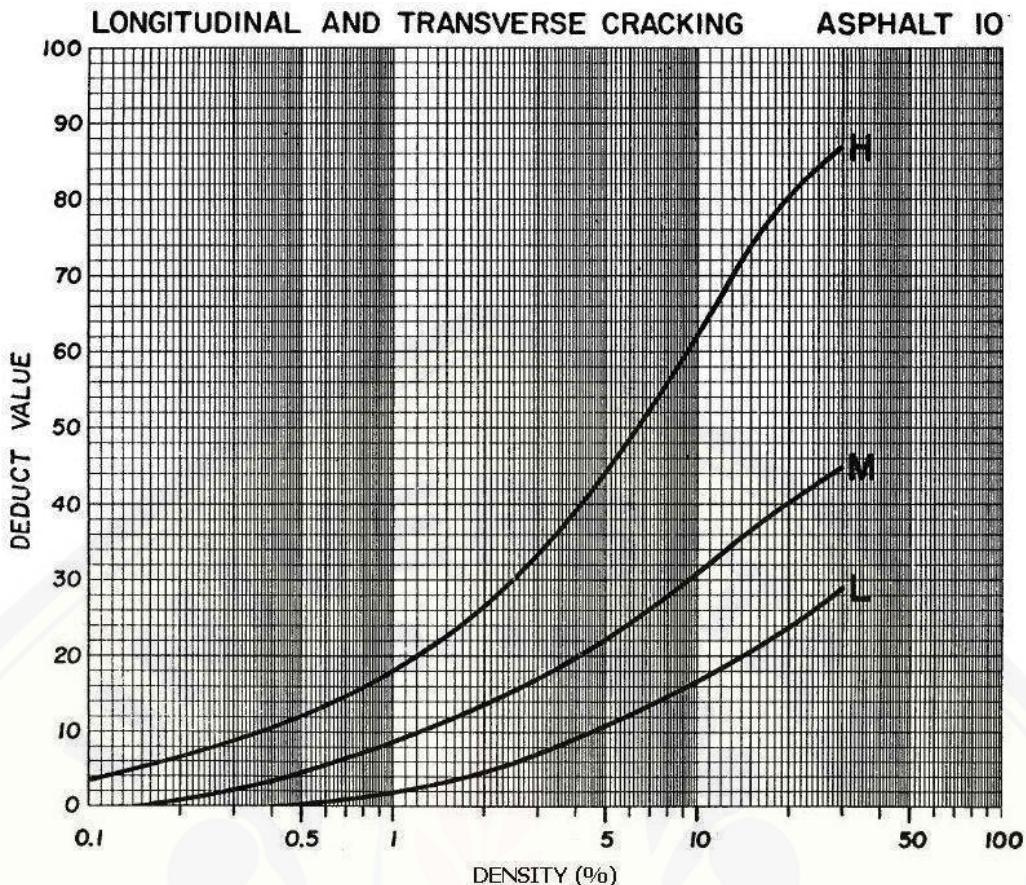
Kurva hubungan antara *density* dengan *deduct value* untuk jenis kerusakan retak memanjang dan melintang sesuai dengan tingkat kerusakannya L (*low severity level*), M (*medium severity level*) dan H (*high severity level*) dapat dilihat pada Gambar 2.15.

Gambar 2.15 Kurva hubungan antara *density* dengan *deduct value* untuk jenis kerusakan retak memanjang dan melintang (Sumber : Shahin, dalam kurnia 1994)

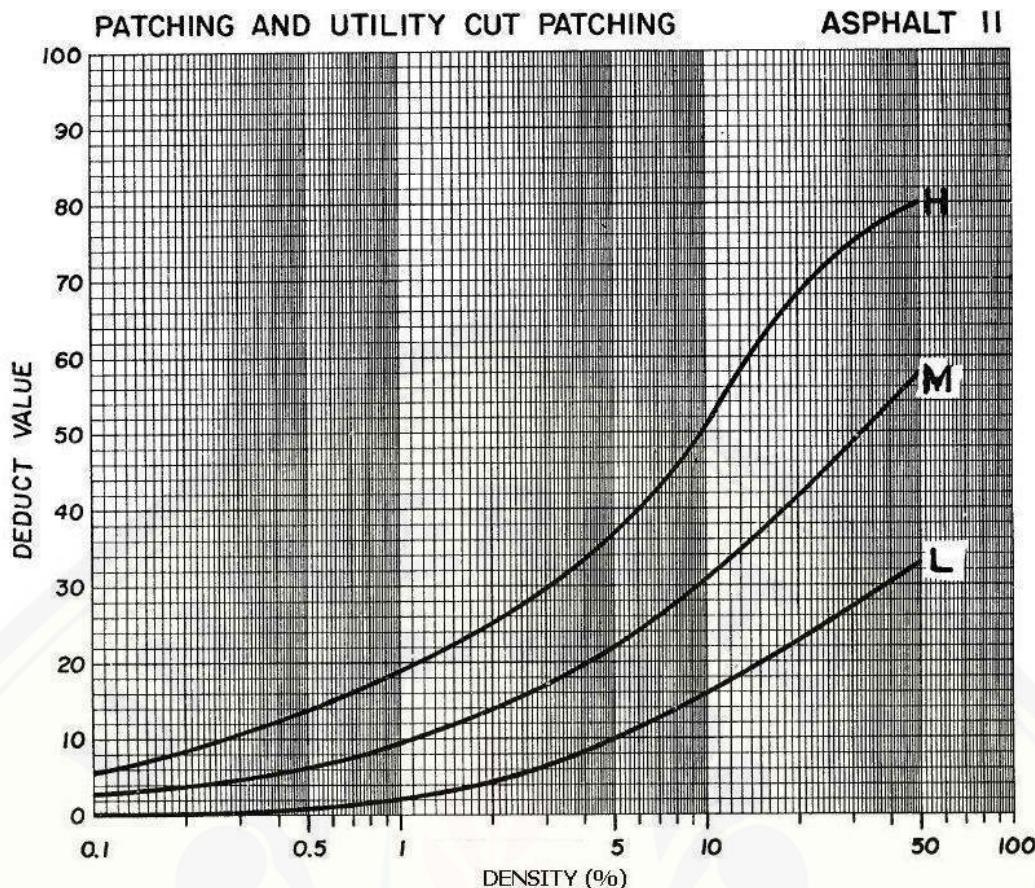
Kurva hubungan antara *density* dengan *deduct value* untuk jenis kerusakan tambalan pada galian utilitas sesuai dengan tingkat kerusakannya L (*low severity level*), M (*medium severity level*) dan H (*high severity level*) dapat dilihat pada Gambar 2.16.

Gambar 2.16 Kurva hubungan antara *density* dengan *deduct value* untuk jenis kerusakan tambalan pada galian utilitas (Sumber : Shahin, dalam kurnia 1994)

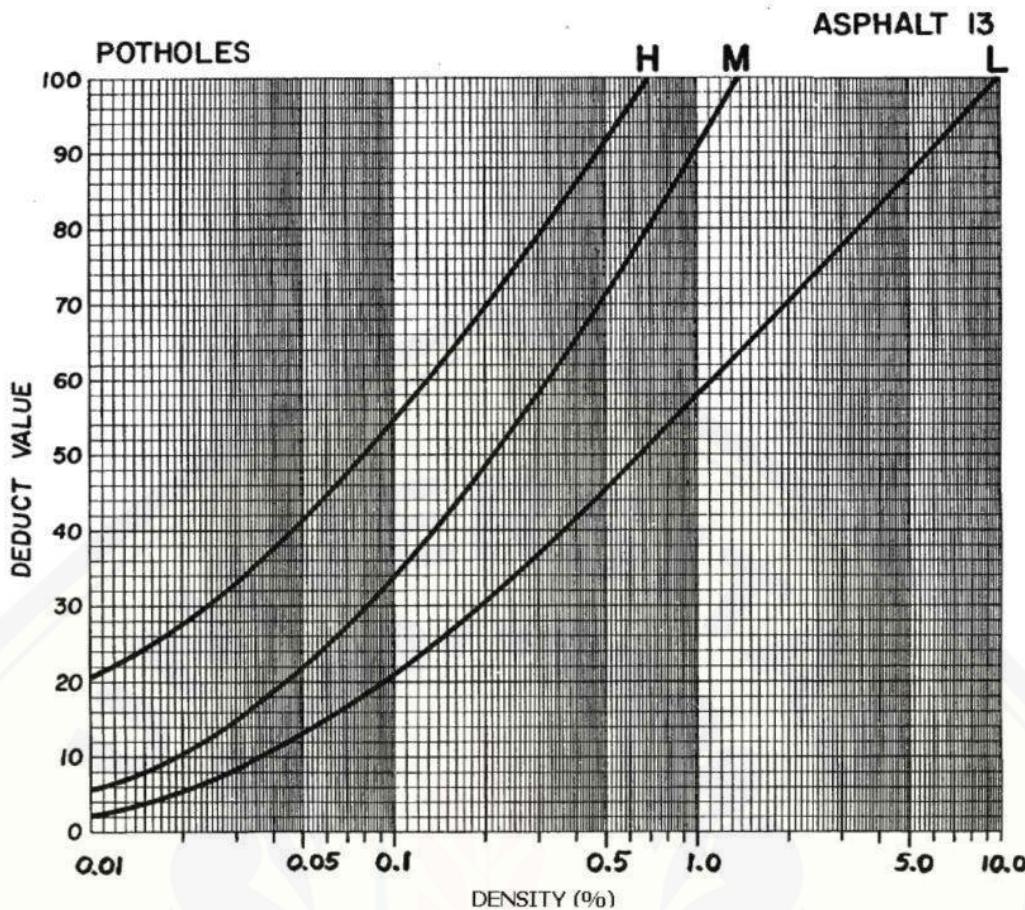
Kurva hubungan antara *density* dengan *deduct value* untuk jenis kerusakan lubang sesuai dengan tingkat kerusakannya L (*low severity level*), M (*medium severity level*) dan H (*high severity level*) dapat dilihat pada Gambar 2.17.

Gambar 2.17 Kurva hubungan antara *density* dengan *deduct value* untuk jenis kerusakan lubang (Sumber : Shahin, dalam kurnia 1994)

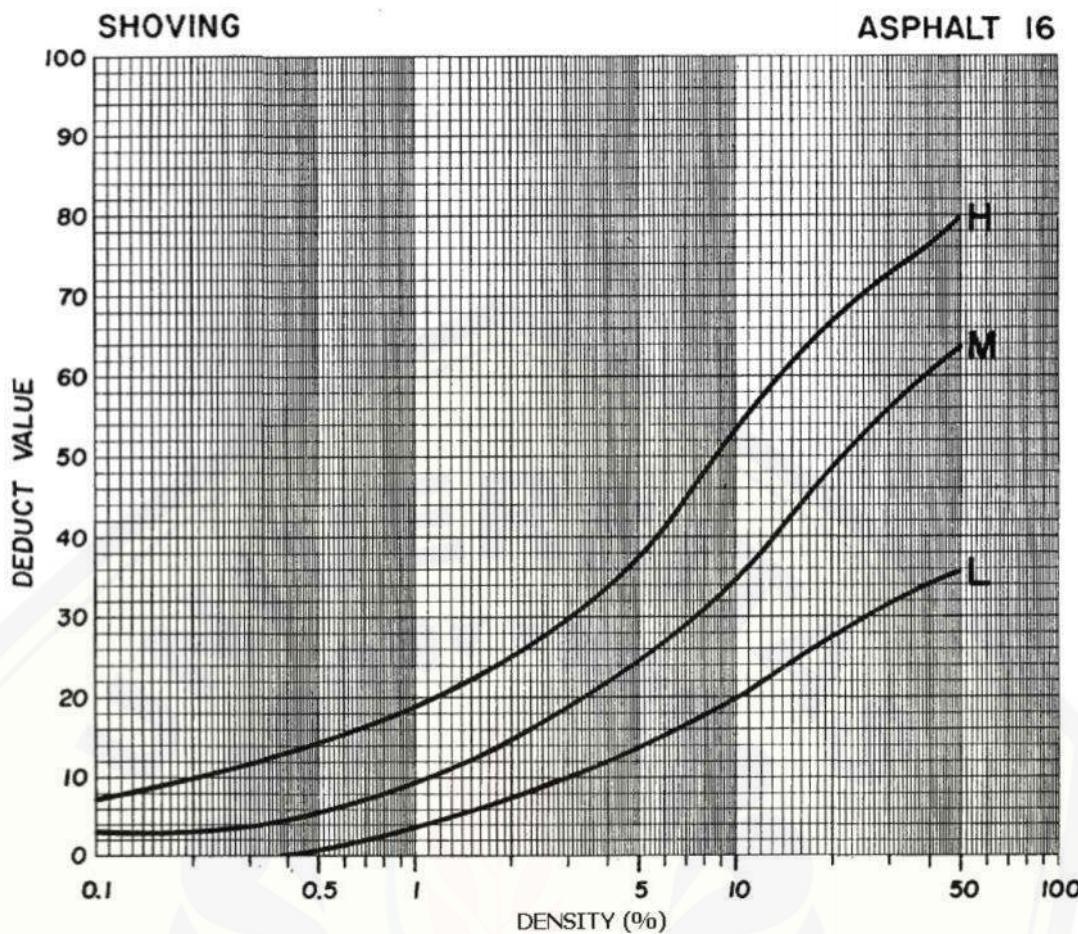
Kurva hubungan antara *density* dengan *deduct value* untuk jenis kerusakan jembul sesuai dengan tingkat kerusakannya L (*low severity level*), M (*medium severity level*) dan H (*high severity level*) dapat dilihat pada Gambar 2.18.

Gambar 2.18 Kurva hubungan antara *density* dengan *deduct value* untuk jenis kerusakan jembul (Sumber : Shahin, dalam kurnia 1994)

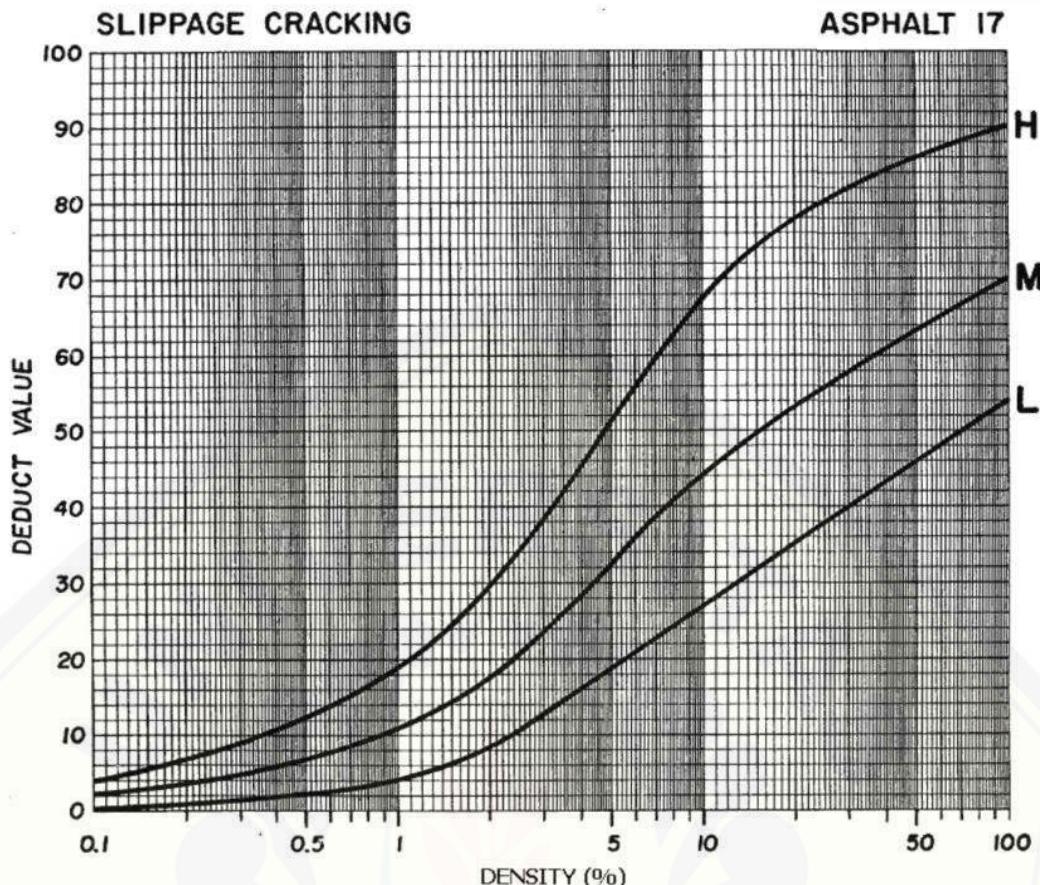
Kurva hubungan antara *density* dengan *deduct value* untuk jenis kerusakan retak slip sesuai dengan tingkat kerusakannya L (*low severity level*), M (*medium severity level*) dan H (*high severity level*) dapat dilihat pada Gambar 2.19.

Gambar 2.19 Kurva hubungan antara *density* dengan *deduct value* untuk jenis kerusakan retak slip (Sumber : Shahin, dalam kurnia 1994)

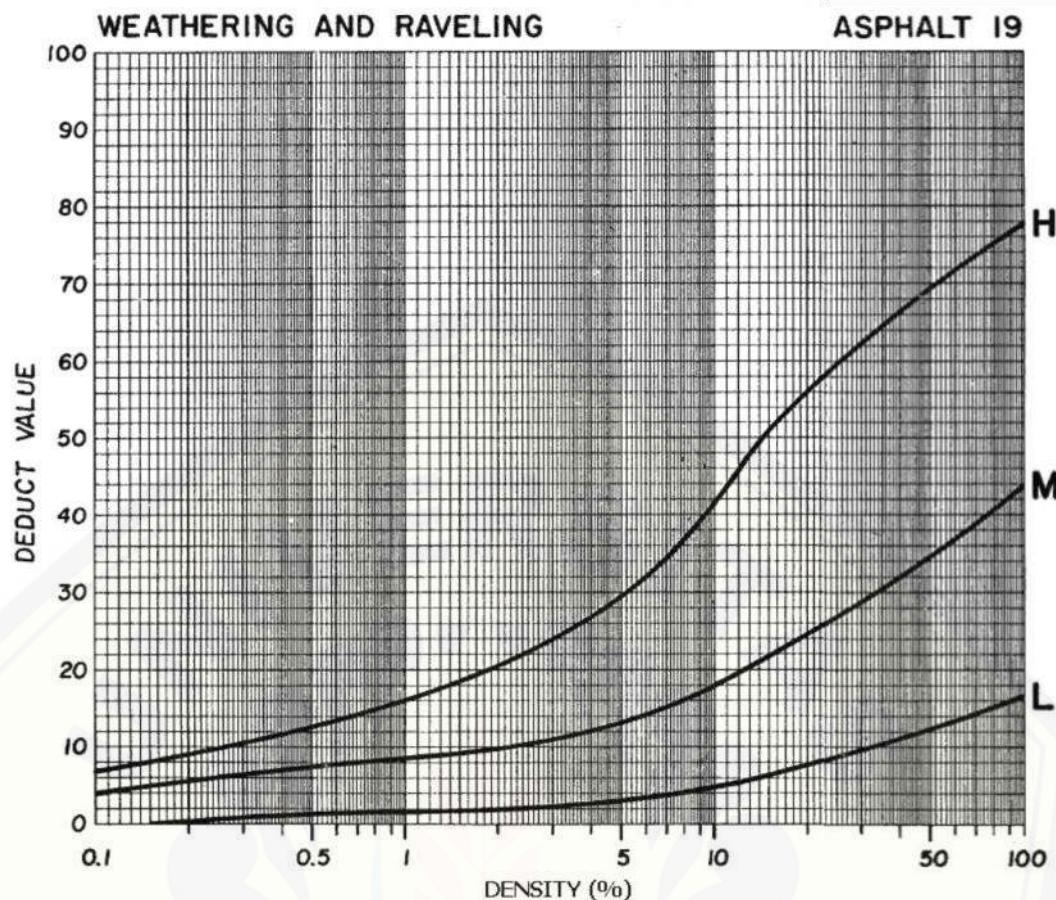
Kurva hubungan antara *density* dengan *deduct value* untuk jenis kerusakan pelepasan butir sesuai dengan tingkat kerusakannya L (*low severity level*), M (*medium severity level*) dan H (*high severity level*) dapat dilihat pada Gambar 2.20.

Gambar 2.20. Kurva hubungan antara *density* dengan *deduct value* untuk jenis kerusakan pelepasan butir (Sumber : Shahin, dalam kurnia 1994)

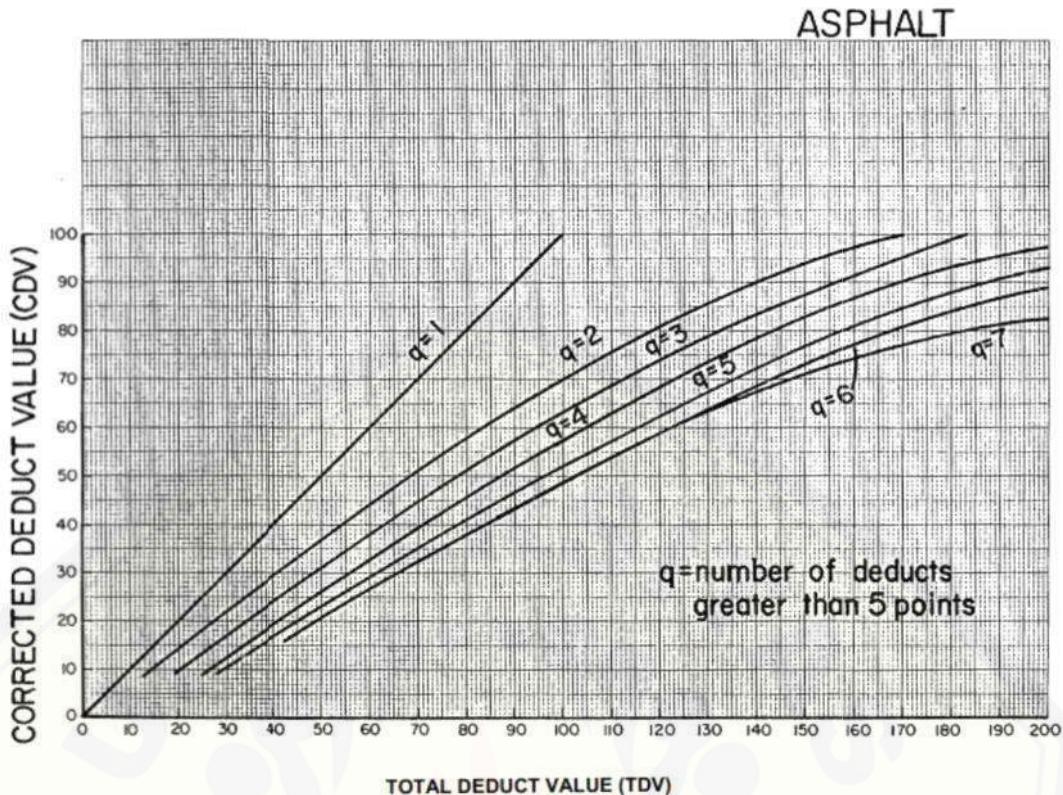
Corrected Deduct Value (CDV) diperoleh dari kurva hubungan antara nilai total *deduct value* (TDV) dengan nilai *deduct value* (DV) dengan pemilihan lengkung kurva. Pemilihan lengkung kurva sesuai dengan jumlah nilai *deduct value* yang mempunyai nilai lebih besar dari 5 untuk lapangan udara dan nilai lebih dari 2 untuk jalan. Kurva hubungan antara TDV dan DV dapat dilihat pada Gambar 2.21.

Gambar 2.21 Kurva hubungan antara TDV dan DV (Sumber : Shahin, dalam kurnia 1994)

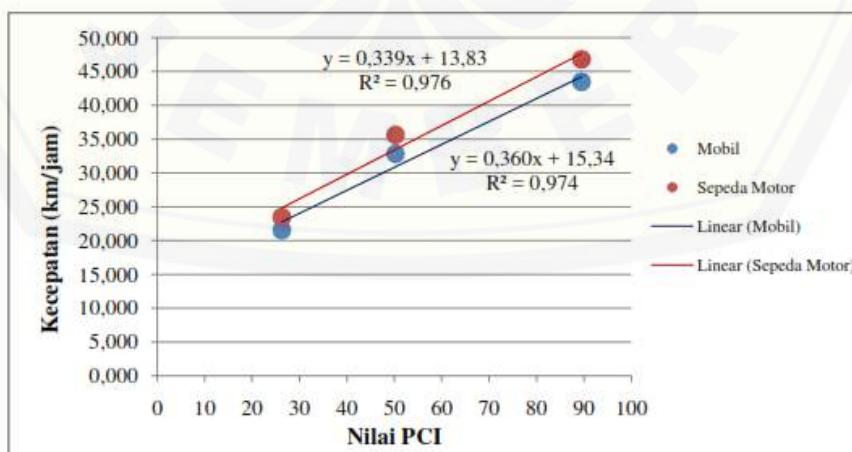
Gambar 2.22 Grafik hubungan kecepatan dan nilai kualitas jalan (PCI) pada jenis kendaraan sepeda motor dan mobil .(Sumber : Kurnia, 2016)

Menurut Kurnia (2016) , nilai tingkat kerusakan jalan yang dianalisis menggunakan metode *Pavement Condition Index (PCI)* menghasilkan nilai kerusakan setiap ruas jalan dapat di hubungkan dengan waktu tempuh kendaraan rata-rata pada jalan yang diteliti. Dibawah ini merupakan grafik rata-rata nilai *Pavement Condition Index (PCI)* dan kecepatan rata – rata pada tahun 2013, 2014, 2015 di jalan kolektor Kabupaten Jember pada tahun 2016.

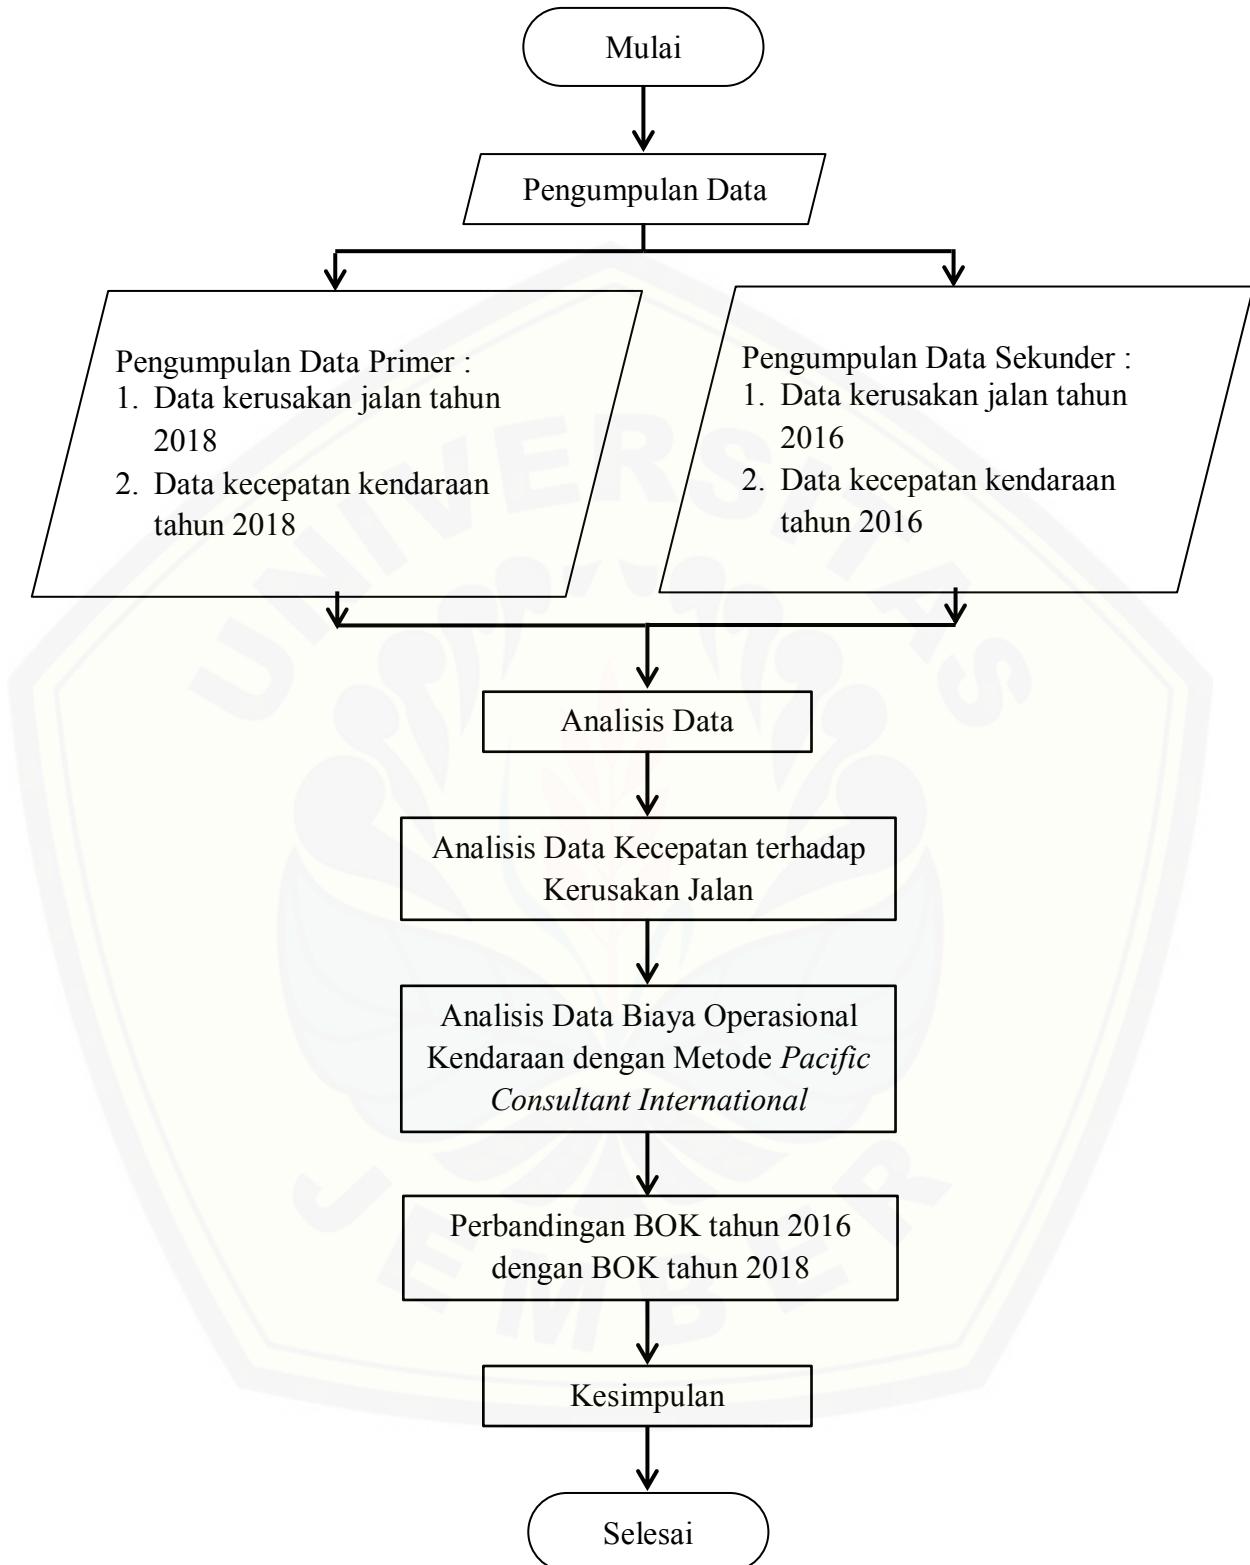
Gambar 3.2 Diagram alir penelitian

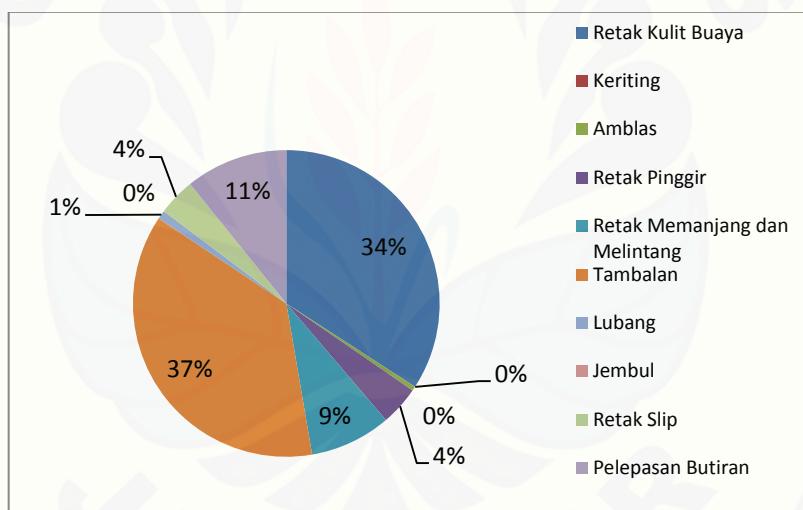
Gambar 4.11. Diagram persentase kerusakan jalan Dr. Soebandi 1

Dari data tabel 4.11. di atas maka dapat ditentukan persentase setiap jenis kerusakan dari yang terbesar sampai terkecil. Digambarkan dalam bentuk diagram di bawah ini.

Berdasarkan gambar 4.11 di atas, dapat dilihat total jenis kerusakan yang terjadi dari yang terbesar sampai terkecil, yaitu :

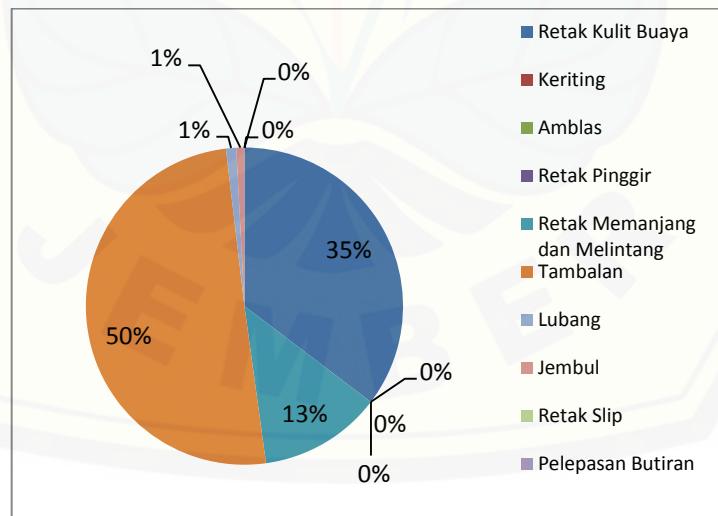
Gambar 4.12 Diagram persentase kerusakan jalan Dr. Soebandi 2

Dari data tabel 4.12 di atas maka dapat ditentukan persentase setiap jenis kerusakan dari yang terbesar sampai terkecil. Digambarkan dalam bentuk diagram di bawah ini.

Berdasarkan gambar 4.12 di atas, dapat dilihat total jenis kerusakan yang terjadi dari yang terbesar sampai terkecil, yaitu :

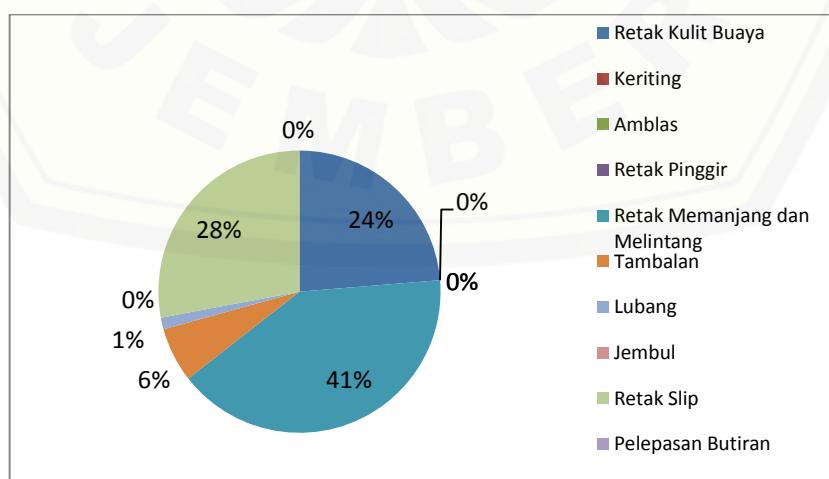
Gambar 4.13. Diagram persentase kerusakan jalan Sarangan 1

Dari data tabel 4.13. di atas maka dapat ditentukan persentase setiap jenis kerusakan dari yang terbesar sampai terkecil. Digambarkan dalam bentuk diagram di bawah ini.

Berdasarkan gambar 4.13. di atas, dapat dilihat total jenis kerusakan yang terjadi dari yang terbesar sampai terkecil, yaitu :

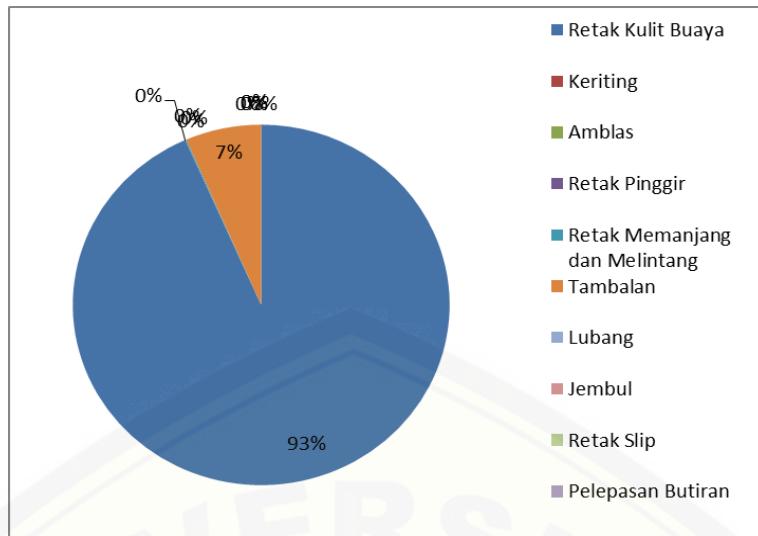
Gambar 4.14 Diagram persentase kerusakan jalan Sarangan 2

Dari data tabel 4.14 di atas maka dapat ditentukan persentase setiap jenis kerusakan dari yang terbesar sampai terkecil. Digambarkan dalam bentuk diagram di bawah ini.

Berdasarkan gambar 4.14 di atas, dapat dilihat total jenis kerusakan yang terjadi dari yang terbesar sampai terkecil, yaitu :

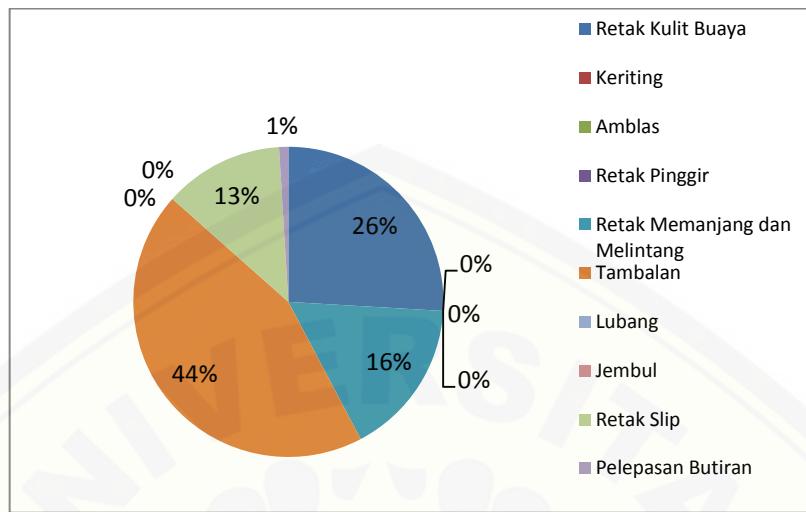
Gambar 4.15. Diagram persentase kerusakan jalan Tapaksiring

Dari data tabel 4.15. di atas maka dapat ditentukan persentase setiap jenis kerusakan dari yang terbesar sampai terkecil. Digambarkan dalam bentuk diagram di bawah ini.

Berdasarkan gambar 4.15. di atas, dapat dilihat total jenis kerusakan yang terjadi dari yang terbesar sampai terkecil, yaitu :

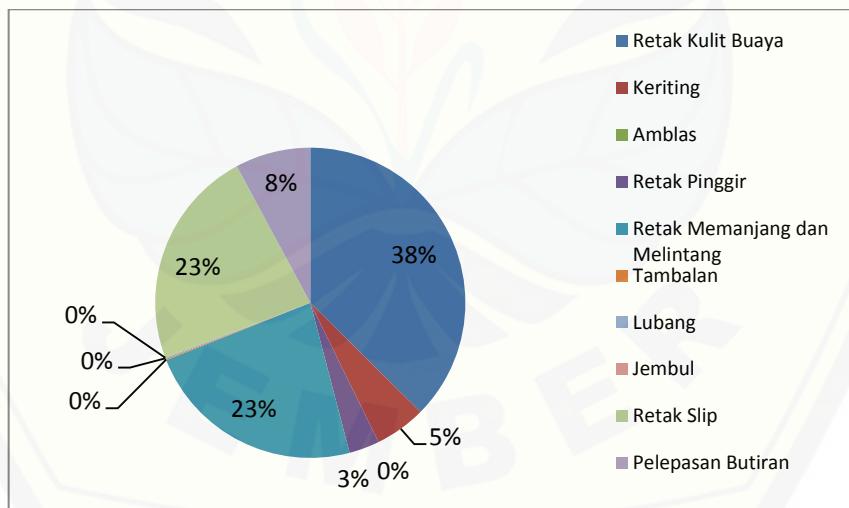
Gambar 4.16 Diagram persentase kerusakan jalan Yos Sudarso 1

Dari data tabel 4.17. di atas maka dapat ditentukan persentase setiap jenis kerusakan dari yang terbesar sampai terkecil. Digambarkan dalam bentuk diagram di bawah ini.

Berdasarkan gambar 4.16 di atas, dapat dilihat total jenis kerusakan yang terjadi dari yang terbesar sampai terkecil, yaitu :

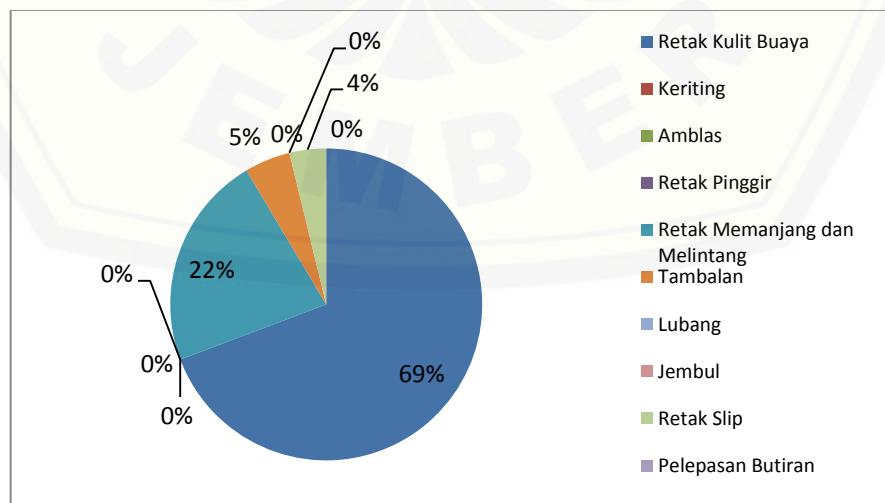
Gambar 4.17. Diagram persentase kerusakan jalan Yos Sudarso 2

Dari data tabel 4.18. di atas maka dapat ditentukan persentase setiap jenis kerusakan dari yang terbesar sampai terkecil. Digambarkan dalam bentuk diagram di bawah ini.

Berdasarkan gambar 4.17. di atas, dapat dilihat total jenis kerusakan yang terjadi dari yang terbesar sampai terkecil, yaitu :

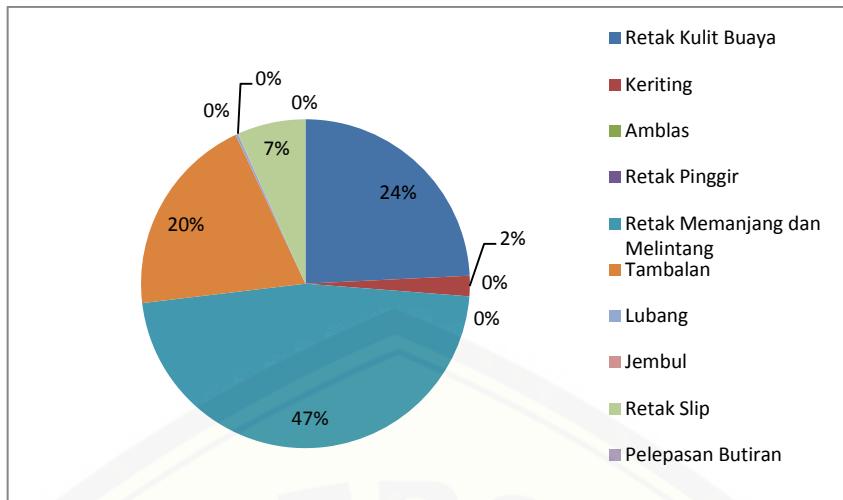
Gambar 4.18. Diagram persentase kerusakan jalan Wolter Monginsidi 1

Dari data tabel 4.19. di atas maka dapat ditentukan persentase setiap jenis kerusakan dari yang terbesar sampai terkecil. Digambarkan dalam bentuk diagram di bawah ini.

Berdasarkan gambar 4.18. di atas, dapat dilihat total jenis kerusakan yang terjadi dari yang terbesar sampai terkecil, yaitu :
