**INVENTORI SALURAN SEKUNDER PADA DAERAH
IRIGASI KERTOSARI KABUPATEN JEMBER**

(Studi Kasus di Sekunder Kenari, Sekunder H.Karim, Sekunder Karman,
Sekunder Curahkates, Sekunder Renes)

PROYEK AKHIR

**PROGRAM DIPLOMA III TEKNIK
JURUSAN TEKNIK SIPIL
FAKULTAS TEKNIK
UNIVERSITAS JEMBER
2019**

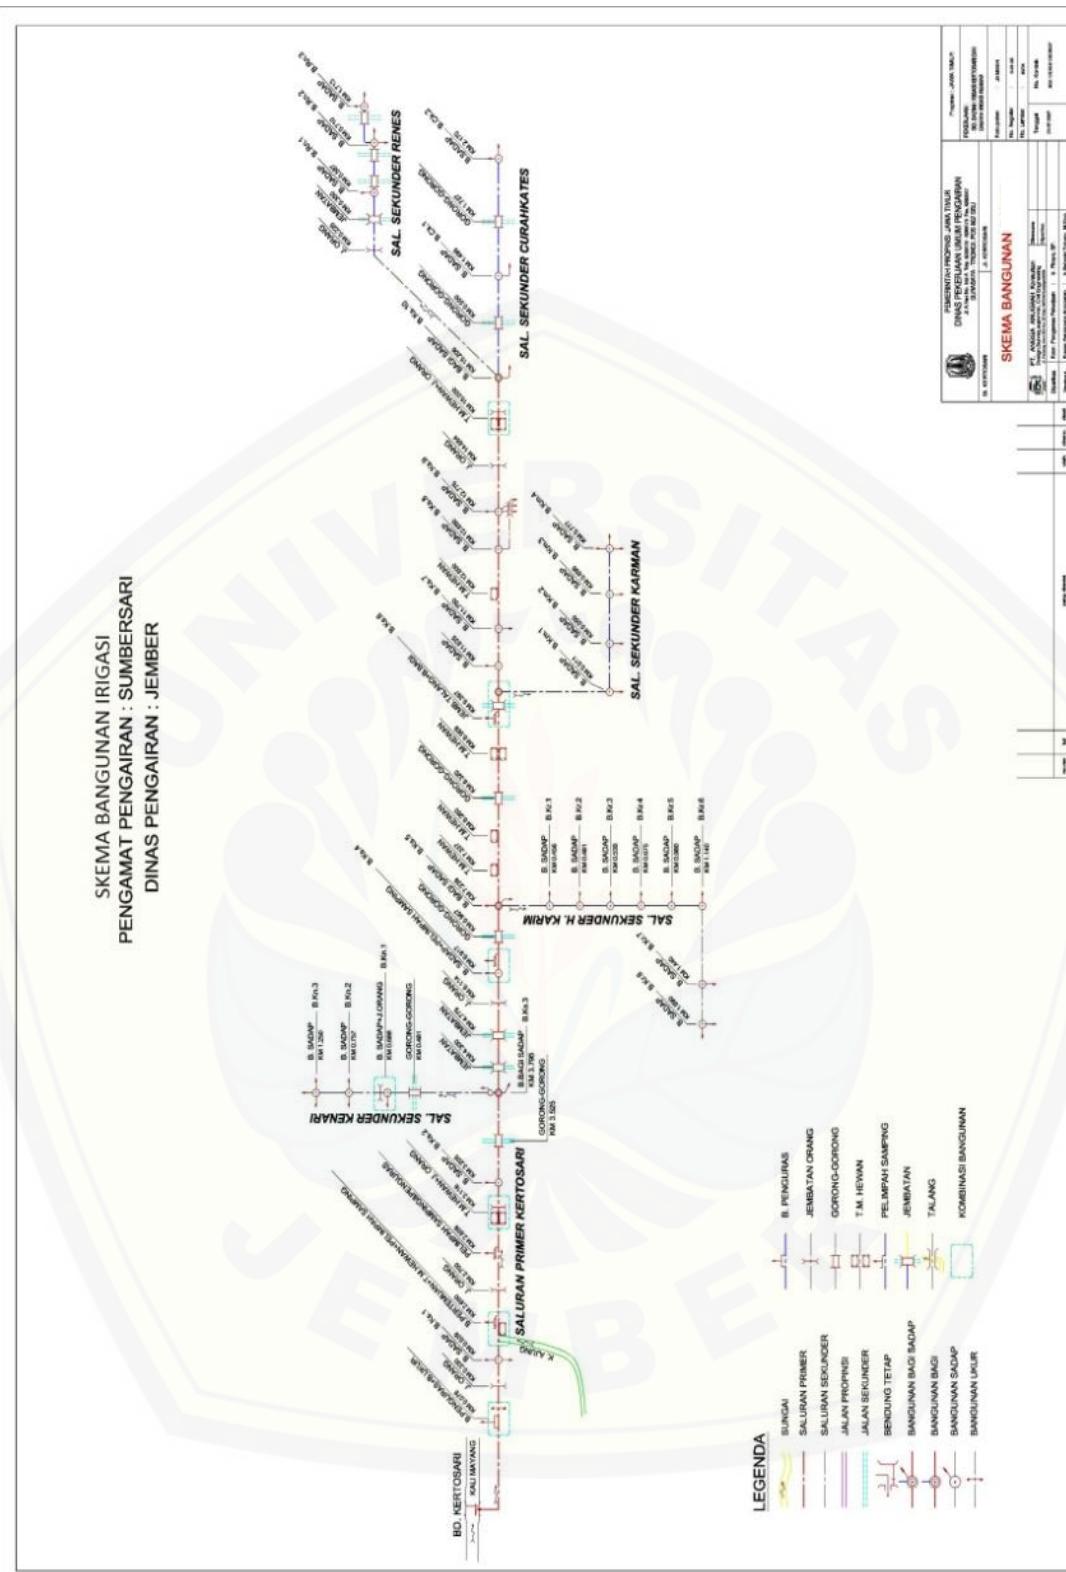
Gambar 3.2 Skema bangunan irigasi
Sumber : UPT Wiralegi jember

Berikut merupakan peta wilayah kajian dan skema bangunan irigasi saluran Sekunder Kenari, Sekunder H.Karim, Sekunder Karman, Sekunder Curahkates, Sekunder Renes Lokasi kajian penelitian dapat dilihat pada Gambar 3.1 dan skema bangunan irigasi dapat dilihat pada Gambar 3.2 dan skema jaringan irigasi dapat dilihat pada Gambar 3.3.

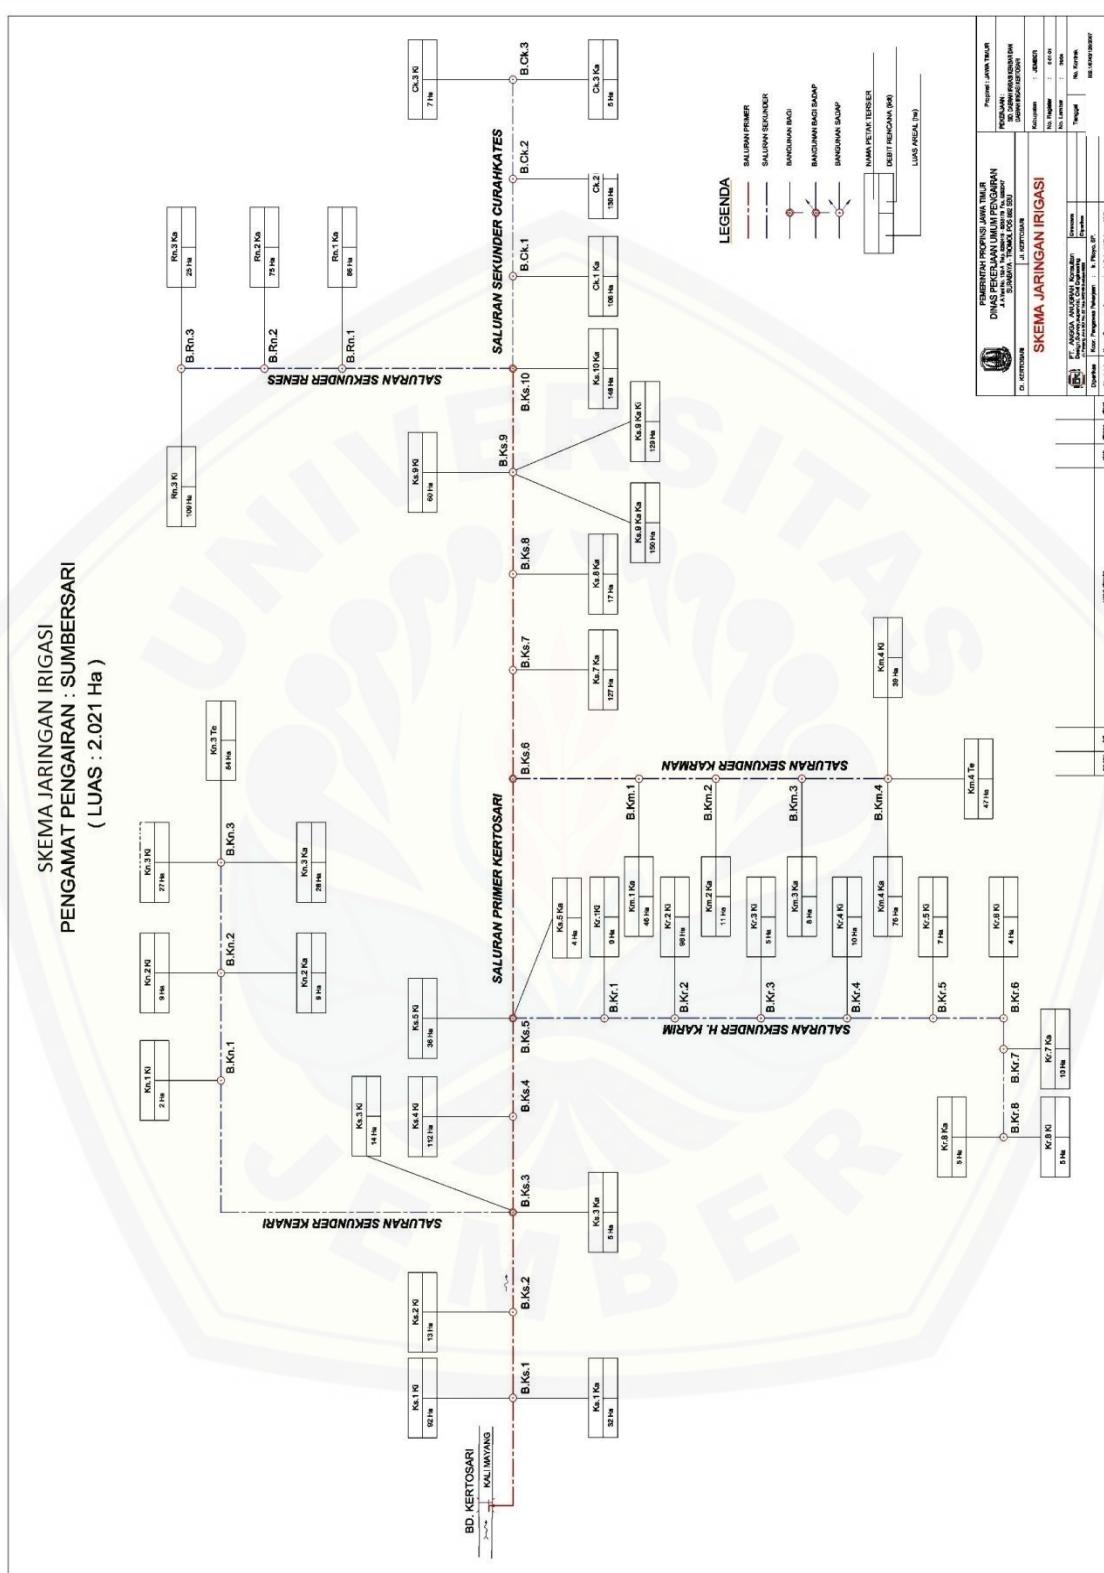
Gambar 3.3 Skema jaringan irigasi
Sumber : UPT Wirolegi jember

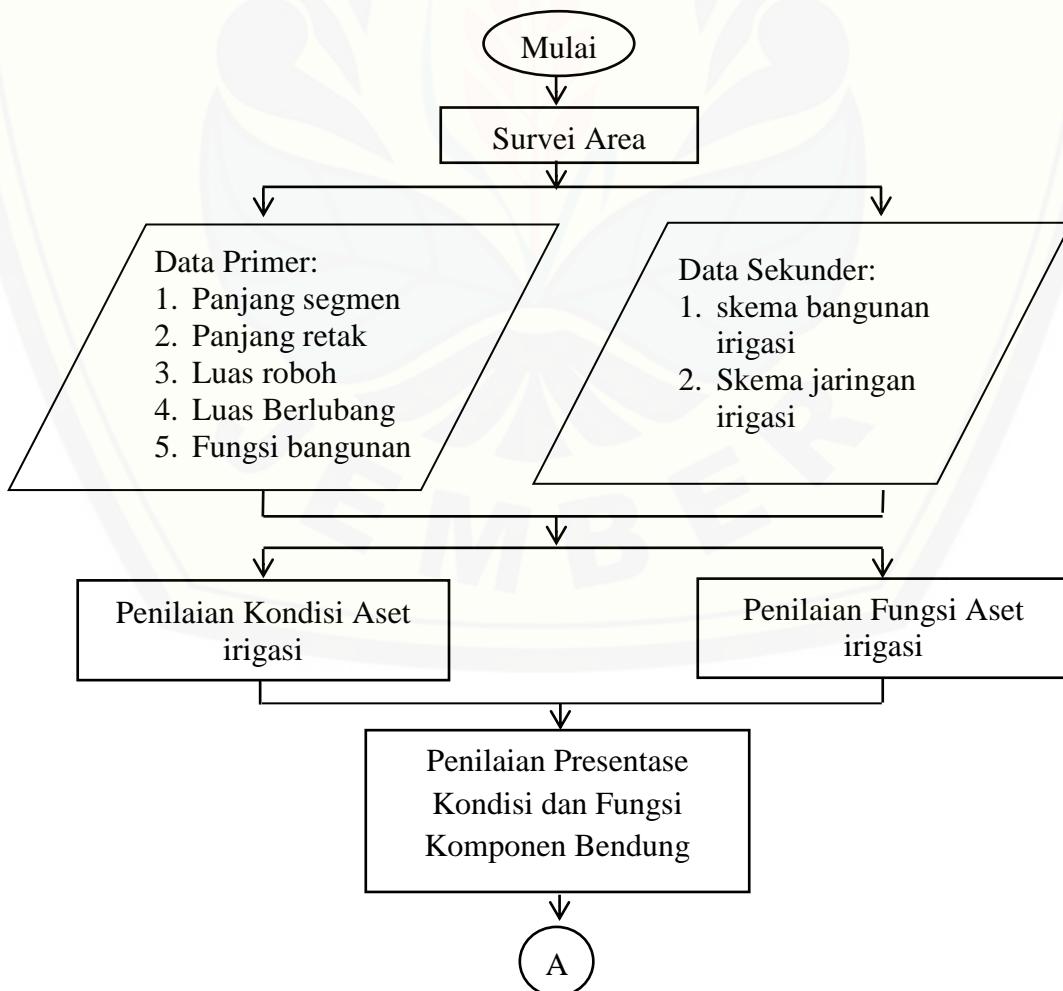
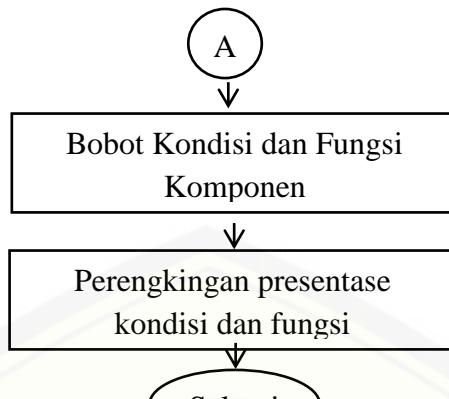
Gambar 3.4 Diagram Alir Penelitian

Diagram Alir Penelitian ditunjukkan pada Gambar 3.4.

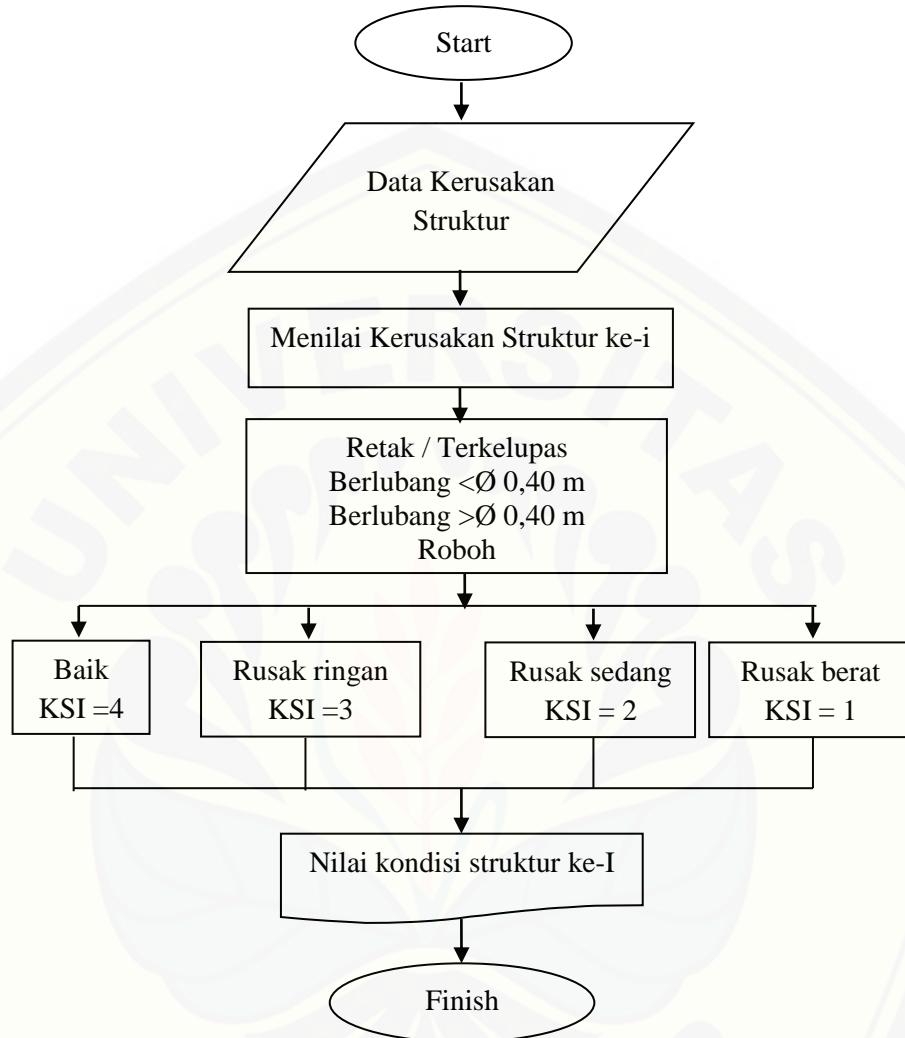
Gambar 3.5 Penilaian Kondisi Struktur

Penilaian kondisi struktur dapat dilihat dengan cara ada atau tidaknya rembesan, roboh atau longsor, berlubang atau bocoran, dan keretakan. Tipe kerusakan roboh, longsor atau berlubang dapat diamati dan dinilai berdasarkan luas (m^2) pada bangunan yang rusak, sedangkan pada tipe kerusakan retak dapat diamati berdasarkan panjang (m). Adapun tabel penilaian kondisi aset irigasi

dapat dilihat pada Tabel 2.2, sedangkan gambar penilaian kondisi struktur dapat dilihat pada Gambar 3.5, sebagai berikut.

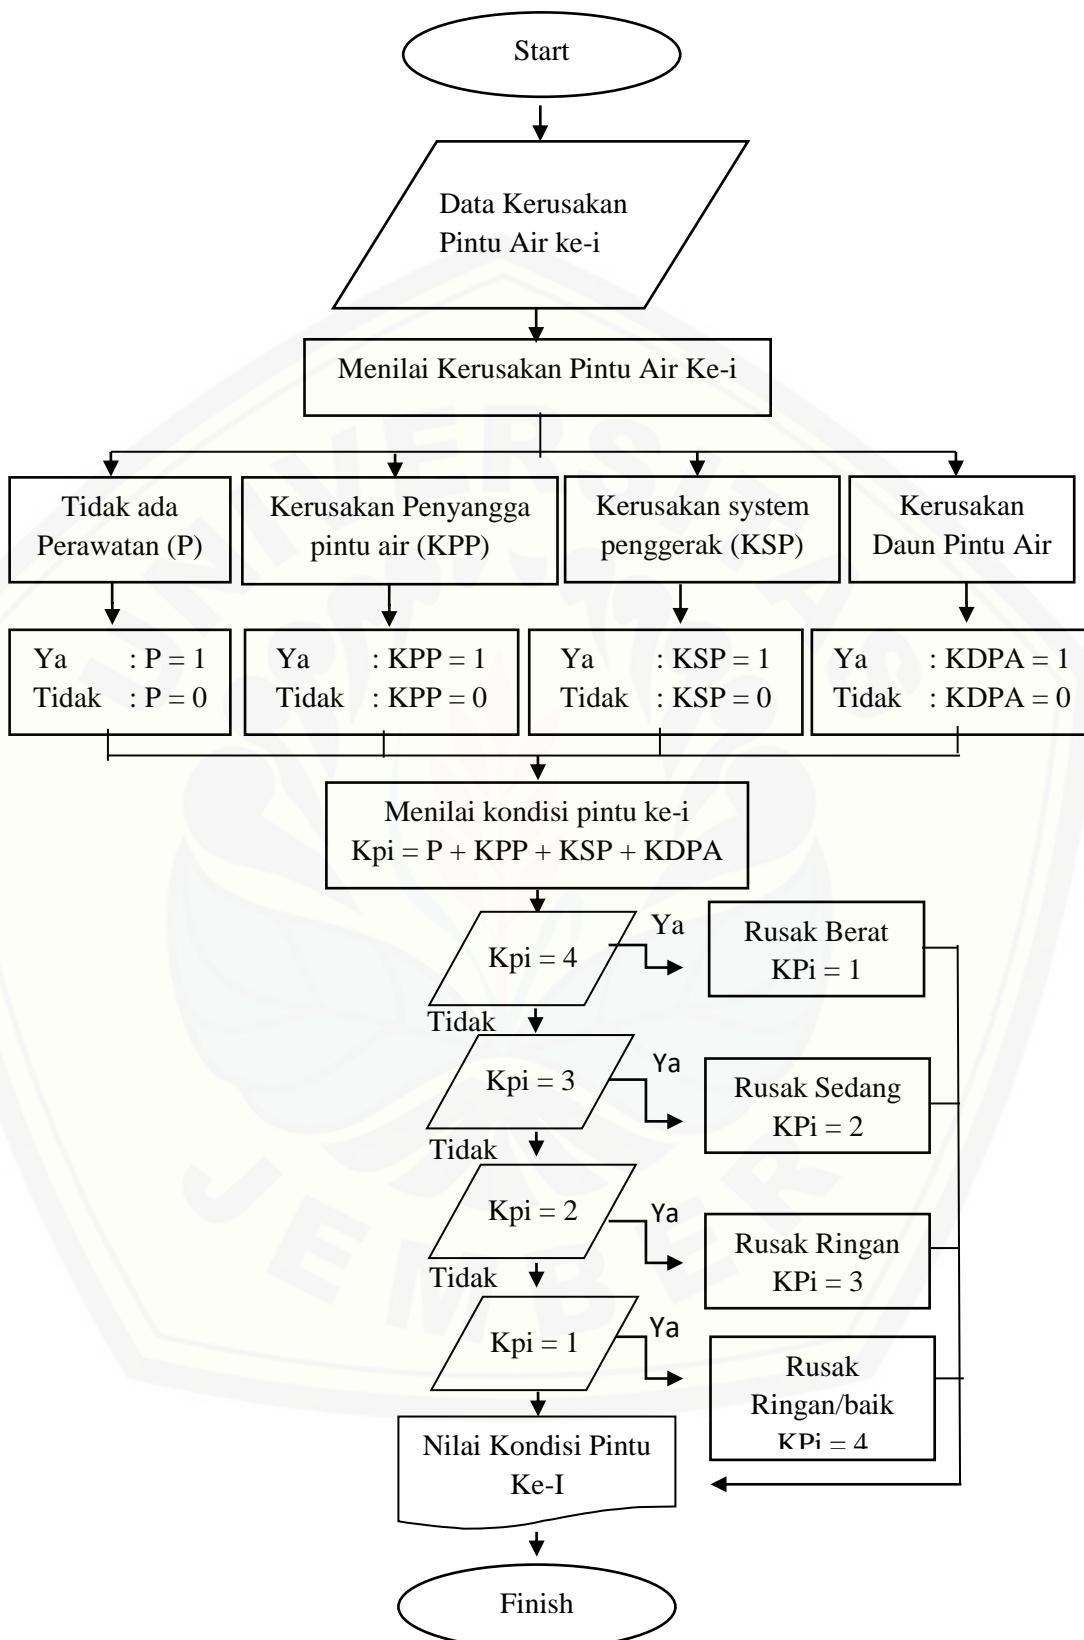
Gambar 3.6 Penilaian Kondisi Pintu Air

Pintu air dapat dikatakan baik apabila tidak memiliki masalah terkait struktur pintunya. Kondisi pintu air dinilai berdasarkan parameternya yaitu, berkarat dan tidak ada oli nya, kerusakan penyanga, kerusakan system penggerak, dan kerusakan daun pintu. Parameter penilaian kerusakan pintu air irigasi disajikan pada Gambar 3.6 tipe kerusakan pada pintu air secara lengkap dapat dilihat pada Tabel 2.3 sebagai berikut:

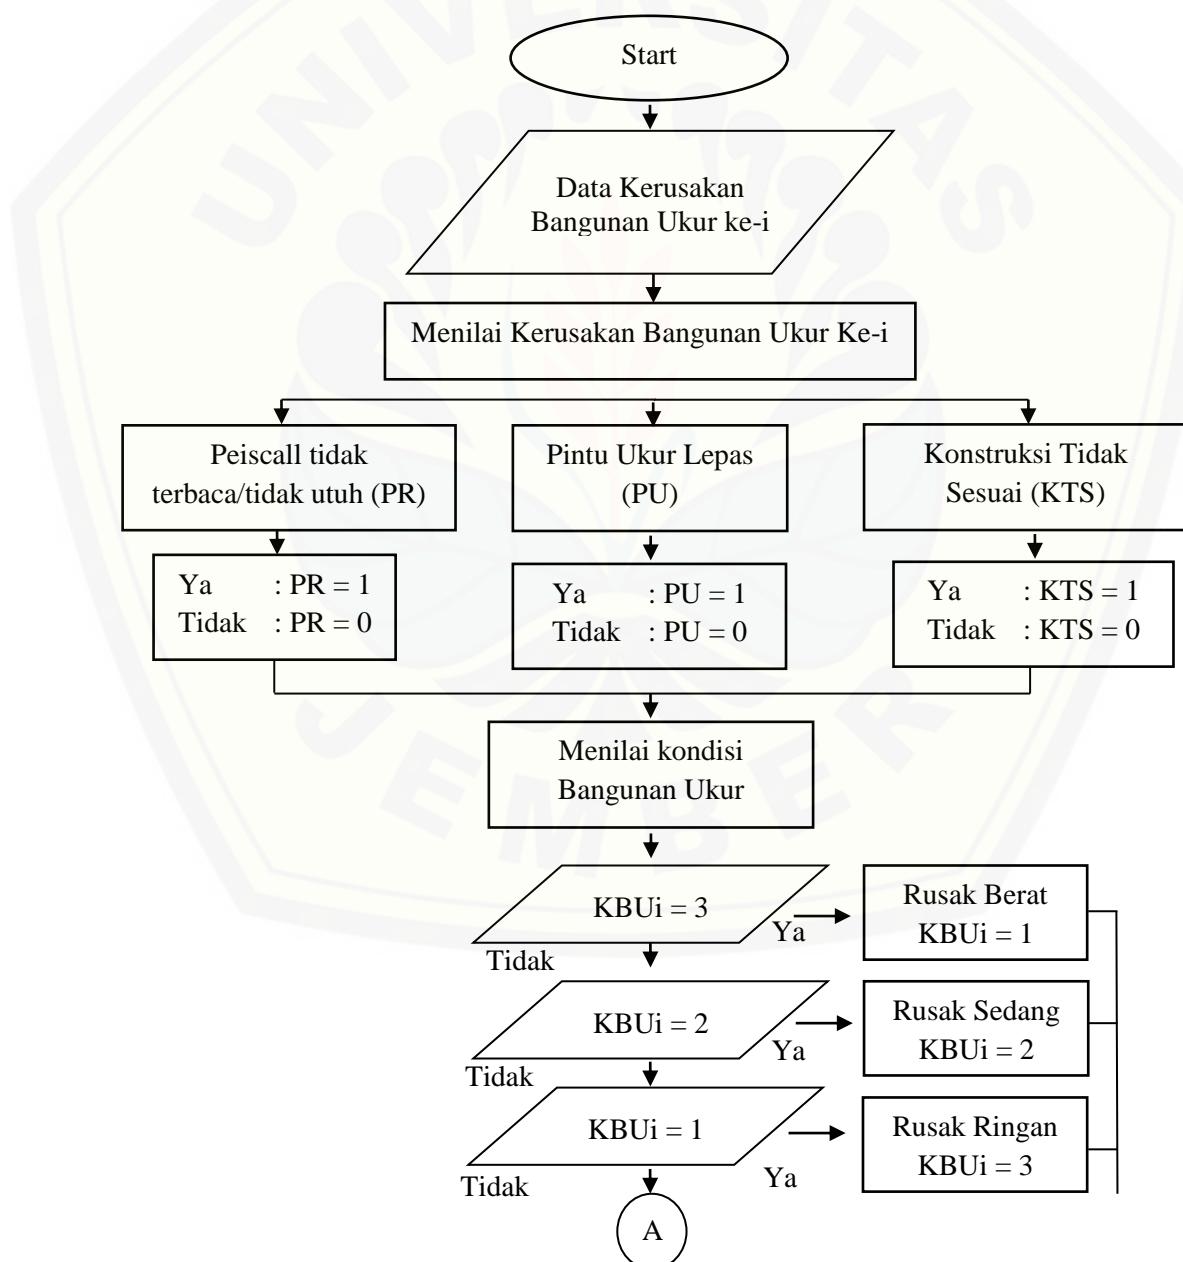
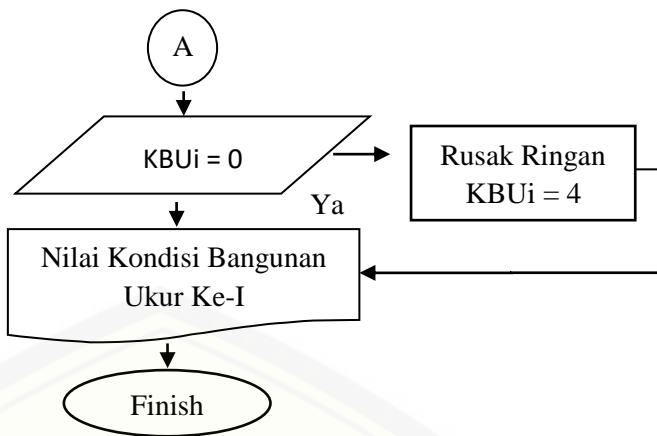
Gambar 3.7 Penilaian Kondisi Bangunan Ukur

Pada penilaian kondisi bangunan ukur, ada 3 parameter penilaian yang digunakan untuk menentukan kondisi bangunan ukur yaitu, peiscall rusak, pisau ukur, dan konstruksi tidak sesuai. Bangunan ukur dalam keadaan baik apabila bisa menghasilkan aliran bebas. Aliran bebas ini ditunjukkan dengan adanya beda ketinggian pada pisau ukur. Tipe kerusakan bangunan ukur secara lengkap dapat dilihat pada Tabel 2.4 dan penilaian kondisi bangunan ukur disajikan pada Gambar 3.7 sebagai berikut;

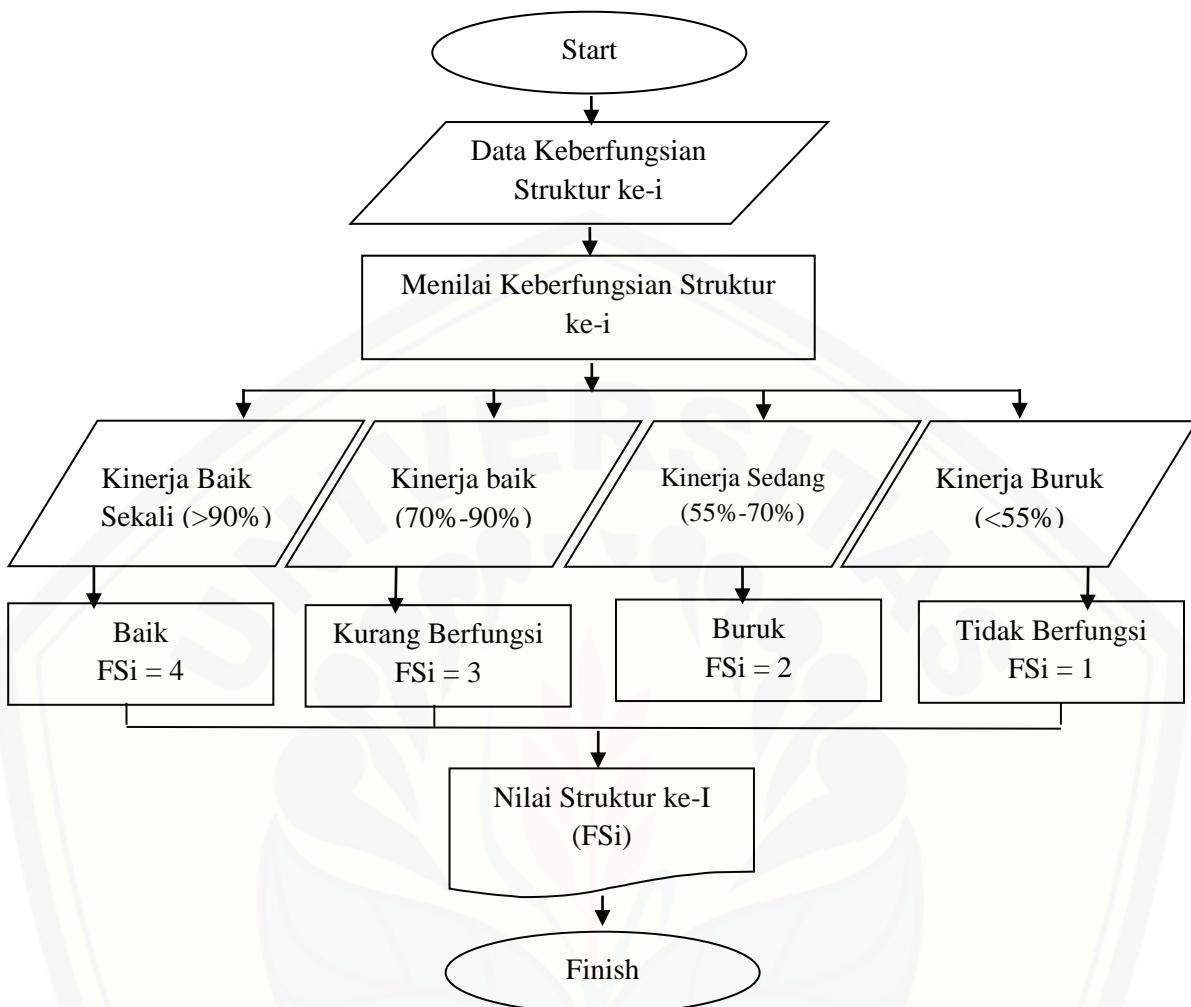
Gambar 3.8 Penilaian Keberfungsian Struktur Aset

Fungsi struktur aset irigasi dinilai berdasarkan suatu kinerja aset irigasi. Penilaian keberfungsiyan struktur ini dilakukan dengan cara mencari tinggi sedimen dan tinggi muka air pada tiap segmen, perhitungan keberfungsiyan struktur aset dapat dilihat menggunakan persamaan 2.3, kriteria keberfungsiyan struktur dapat dilihat pada Tabel 2.6 sedangkan Penilaian keberfungsiyan struktur disajikan pada Gambar 3.8 sebagai berikut:

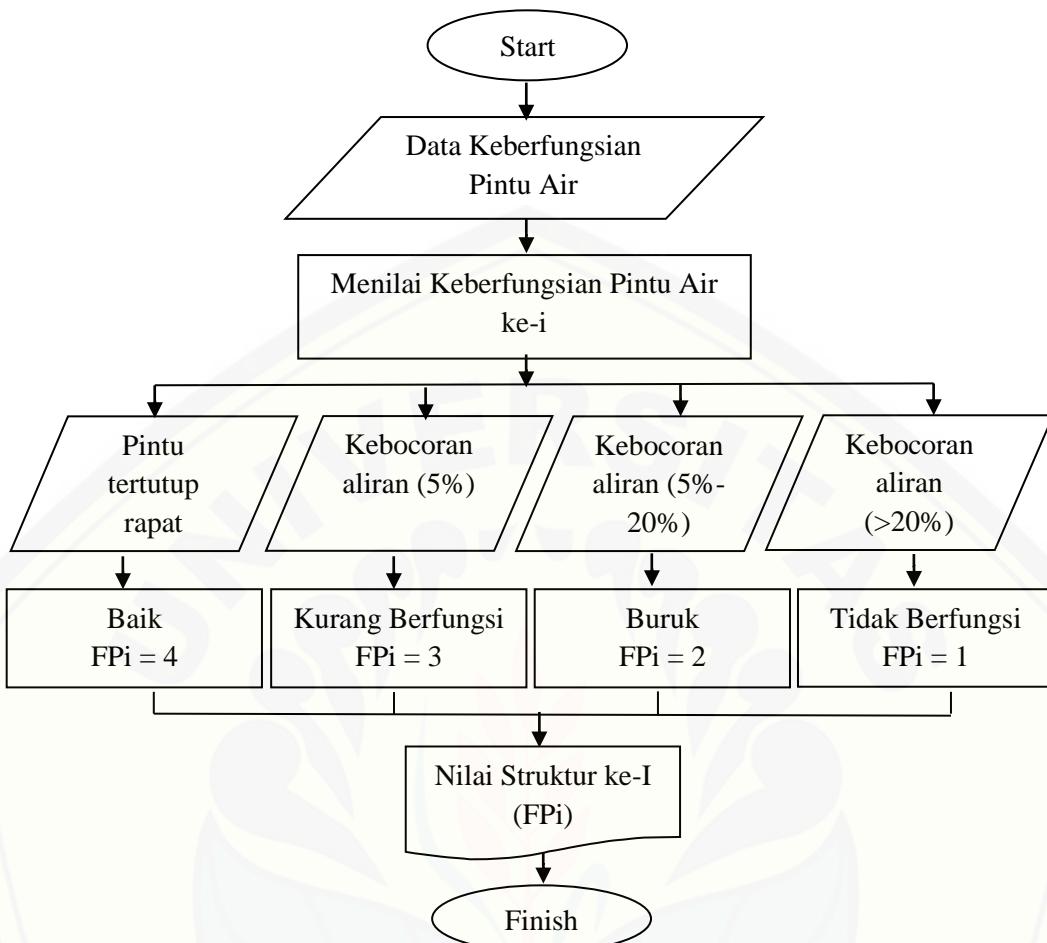
Gambar 3.9 Penilaian Keberfungsian Pintu Air

Keberfungsian pintu air dinilai berdasarkan tingkat kegunaan fungsi pintu air itu sendiri. Tingkat keberfungsian pintu air dapat dilihat dari tingkat kebocoran yang terjadi pada pintu air tersebut, kriteria keberfungsian pintu air dapat dilihat pada Tabel 2.7

Pintu air dikatakan berfungsi dengan baik apabila dapat mengatur pendistribusian air dengan maksimal sesuai dengan kebutuhan daerah layanan. Untuk penilaian keberfungsian pintu air disajikan pada Gambar 3.9 sebagai berikut.

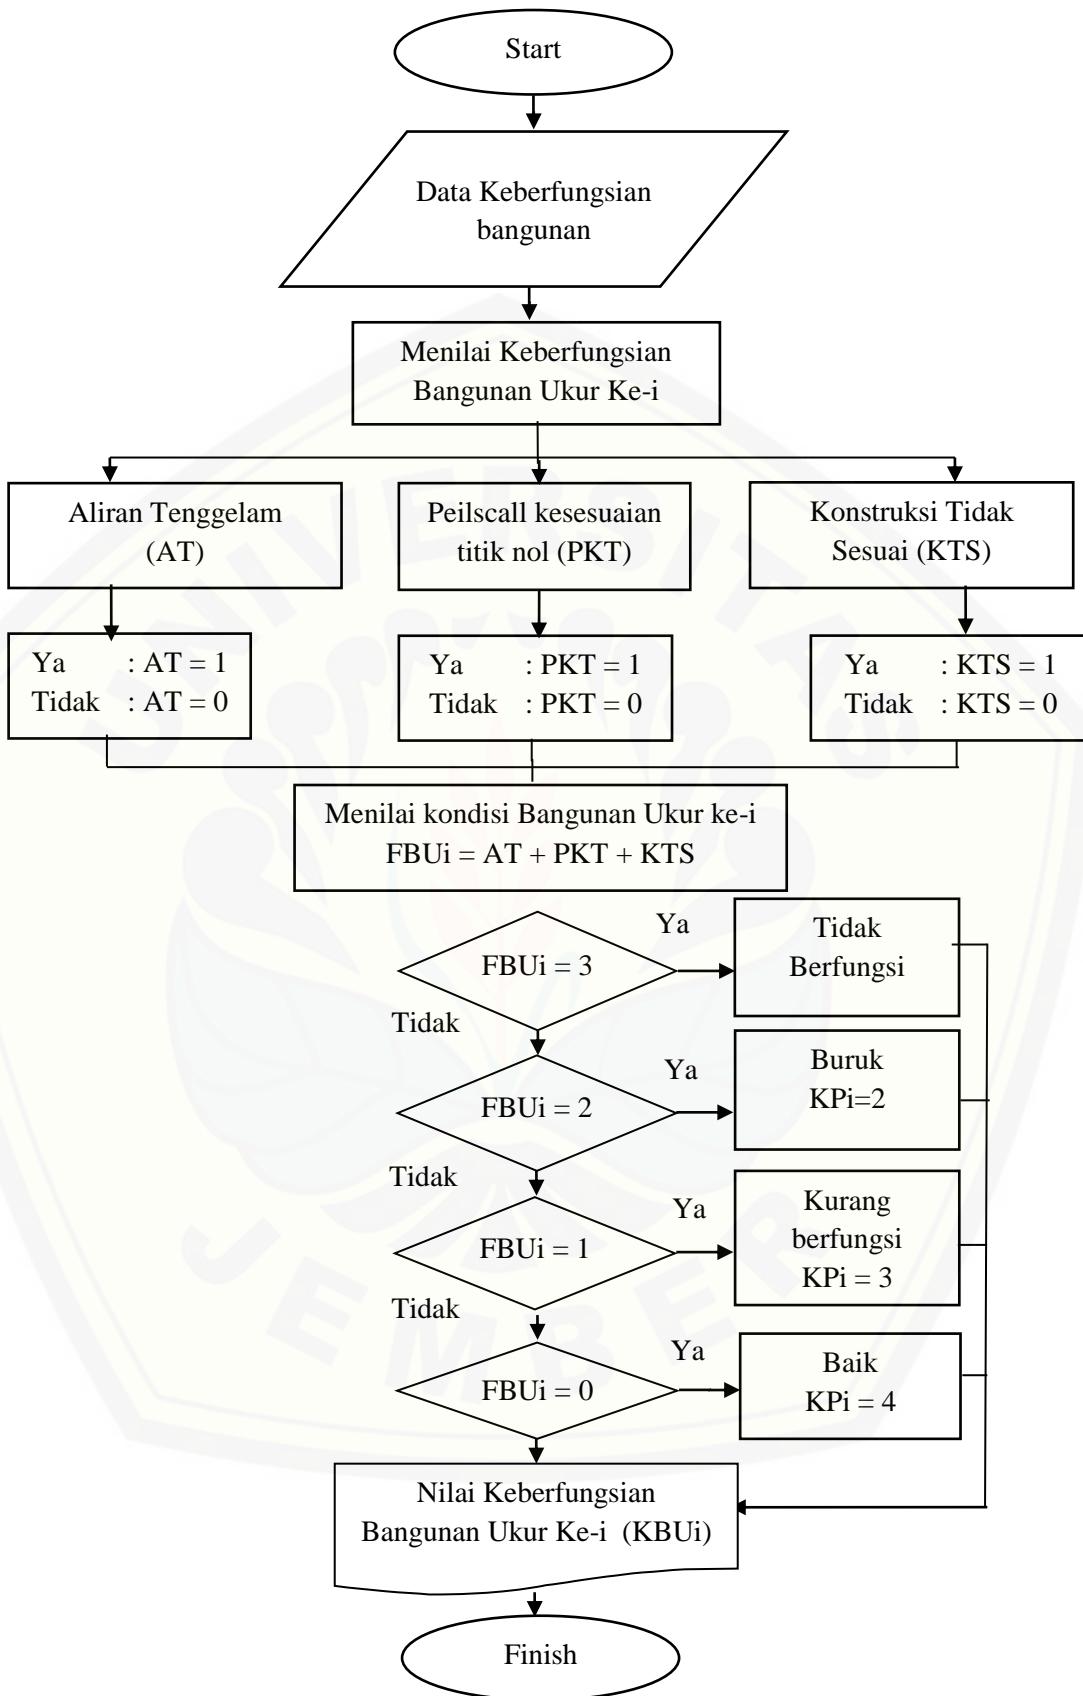
Gambar 3.9 Penilaian Keberfungsian Bangunan Ukur

Bangunan ukur dinilai berdasarkan persyaratan hidrolis dan teknis bangunannya. Kriteria keberfungsian bangunan ukur dapat dilihat pada Tabel 2.8. Bangunan ukur dikatakan berfungsi dengan baik apabila memenuhi persyaratan hidrolis yaitu, air mengalir tenang, tidak ada endapan, tidak ada bocoran dan aliran bebas beda muka air hilir dengan hulu minimal 5 cm. adapun penilaian keberfungsian bangunan ukur disajikan pada Gambar 3.9 sebagai berikut:
