**TEKNOLOGI PERTANIAN****Penetapan Prioritas Perbaikan Bangunan Utama Irigasi Berbasis PAI  
(Studi Kasus di UPTD Rambipuji Sub DAS Kali Petung dan Kali Putih)**

*Priority Repairment Establishing of Weir Based on the PAI (Irrigation Asset Management) Method  
(Case Study at UPTD Rambipuji Sub Catchment Area Kali Petung and Kali Putih)*

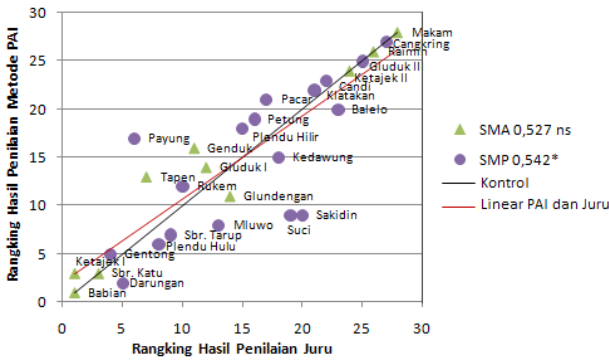
Gambar 4. Rangking Hasil Penilaian Juru dan Metode PAI dengan Faktor yang Berpengaruh adalah Tingkat Pendidikan Juru

Berdasarkan Tabel 9 dapat dilihat bahwa tingkat pendidikan juru dapat berpengaruh pada rangking prioritas aset hasil penilaian juru. Hal tersebut dibuktikan pada Gambar 4.

Pada juru dengan tingkat pendidikan SMP, koefisien korelasi Spearman rank menunjukkan bahwa rangking prioritas aset antara juru dan PAI berbeda. Sedangkan pada juru dengan tingkat pendidikan SMA, koefisien korelasi Spearman rank menunjukkan bahwa rangking prioritas aset antara juru dan PAI sama. Hal tersebut menunjukkan bahwa juru dengan tingkat pendidikan SMA lebih mampu memberikan rangking prioritas aset sesuai dengan PAI dibandingkan dengan juru yang memiliki tingkat pendidikan SMP.

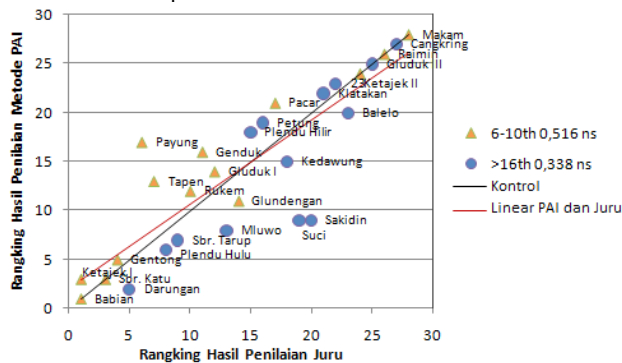
Gambar 5. Rangking Hasil Penilaian Juru dan Metode PAI dengan Faktor yang Berpengaruh adalah Lama Kerja Juru

Berdasarkan Tabel 9 dapat dilihat bahwa lama kerja juru tidak berpengaruh pada rangking prioritas aset hasil penilaian juru. Hal tersebut dibuktikan pada Gambar 5.

Pada juru dengan lama kerja antara 6-10th, koefisien korelasi Spearman rank menunjukkan bahwa rangking prioritas aset antara juru dan PAI sama, begitu juga pada juru dengan lama kerja lebih dari 16th. Hal tersebut menunjukkan bahwa juru dengan masa kerja 6-10th maupun lebih dari 16th sama-sama mampu memberikan rangking prioritas aset sesuai dengan metode PAI.

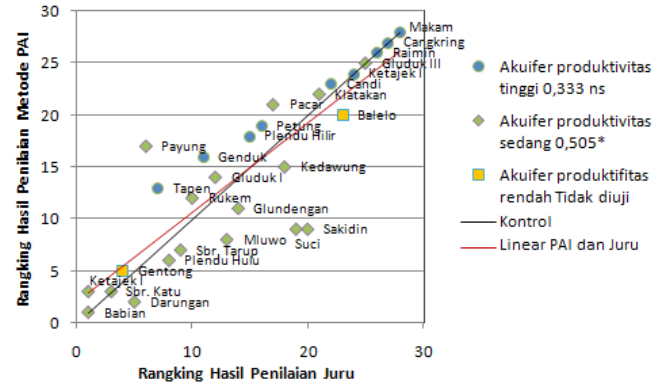
Gambar 6. Rangking Antara Metode PAI dan Penilaian Juru dengan Faktor yang Berpengaruh adalah Kondisi Hidrogeologi

Berdasarkan Tabel 9 dapat dilihat bahwa pada kondisi hidrogeologi tertentu rangking hasil penilaian kondisi dan keberfungsian oleh juru menunjukkan hasil yang berbeda dengan PAI. Hal tersebut dapat dilihat pada Gambar 6. Namun dalam hal ini bukan kondisi hidrogeologi yang berpengaruh terhadap rangking hasil penilaian kondisi dan keberfungsian aset melainkan perolehan rangking prioritas aset yang kurang tepat dapat memberikan dampak yang buruk pada daerah layanan jika aset tersebut terletak pada kondisi hidrogeologi tertentu.

Pada kondisi hidrogeologi dengan akuifer produktivitas tinggi dan sebaran luas, koefisien korelasi Spearman rank menunjukkan bahwa rangking prioritas aset antara juru dan PAI sama dan pada kondisi hidrogeologi dengan akuifer produktivitas sedang dan sebaran luas, koefisien korelasi Spearman rank menunjukkan bahwa rangking prioritas aset antara juru dan PAI berbeda. Sedangkan pada kondisi hidrogeologi dengan akuifer setempat produktivitas rendah, tidak dilakukan analisis menggunakan korelasi Spearman rank, karena data rangking prioritas aset pada daerah tersebut hanya terdapat dua data. Kedua data tersebut menunjukkan bahwa rangking hasil penilaian kondisi dan keberfungsian antara juru dan PAI berbeda. Bangunan utama yang terletak di daerah dengan kondisi kondisi hidrogeologi dengan akuifer setempat produktivitas rendah adalah bangunan utama Balelo dan Gentong.
