**Penetapan Prioritas Perbaikan Bangunan Utama Irigasi Berbasis PAI
di Wilayah Kerja UPTD Rambipuji
(Studi kasus Sub DAS Sukowidi, Kaliwates, Cemondong dan Cempoko)**

*Priority Repairment Establishing of Weir Based on the PAI (Irrigation Asset Management) Method
at Sub Catchment area of Sukowidi, Kaliwates, Cemondong and Cempoko
in the Work area of UPTD Rambipuji*

Nurita Eviana¹⁾, Heru Ernanda dan Sri Wahyuningsih
*Jurusan Teknik Pertanian, Fakultas Teknologi Pertanian, Universitas Jember
Jl. Kalimantan 37 Kampus Tegal Boto Jember 68121
E-mail: nuritaeviana@gmail.com

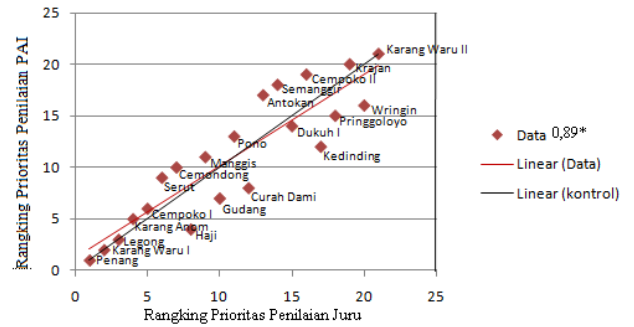
Gambar 3. Rangking Prioritas Aset Irigasi antara Juru dan PAI pada Keseluruhan

Berdasarkan Tabel 8 di atas dapat diketahui bahwa pada keseluruhan Sub DAS terdapat perbedaan ranking prioritas aset irigasi antara penilaian juru dan PAI. Perbedaan ranking prioritas tersebut juga dapat dilihat pada Gambar 3.

Pada Gambar 3 dapat diketahui hasil ranking prioritas berdasarkan penilaian juru dan PAI menunjukkan penilaian ranking prioritas yang sama sebanyak 4 aset dari 21 aset dengan rentang kesalahan yaitu 7 aset ranking prioritas lebih tinggi dan 10 aset ranking prioritas lebih rendah dari PAI. Perbedaan penilaian tersebut dapat disebabkan karena ketidak jelasan prosedur dalam melakukan penilaian kondisi dan keberfungsian aset irigasi serta tidak mempertimbangkan faktor-faktor yang berpengaruh terhadap hasil penilaian.

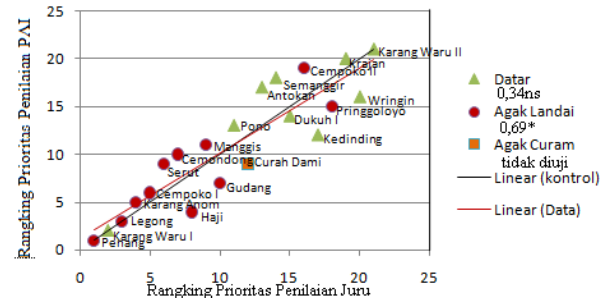
Gambar 4. Rangking Prioritas Aset Irigasi antara Penilaian Juru dan PAI berdasarkan Kemiringan Lereng

Pada kemiringan lereng dibagi menjadi tiga kelas klasifikasi kemiringan lereng yaitu datar, agak landai dan agak curam. Berdasarkan Tabel 8 menunjukkan bahwa kemiringan lereng berpengaruh terhadap hasil dari ranking prioritas antara juru dan PAI. Pengaruh kemiringan lereng terhadap hasil penilaian juga dapat dilihat pada Gambar 4.

Berdasarkan Tabel 8 menunjukkan bahwa kemiringan lereng berpengaruh terhadap hasil penilaian. Pada kemiringan lereng datar penilaian antara juru dan PAI tidak terdapat perbedaan. Sedangkan pada kemiringan lereng agak landai dan agak curam terdapat perbedaan antara penilaian juru dan PAI. Hal ini dikarenakan sebagian besar kemiringan lereng tersebut menyebabkan kerusakan pada aset irigasi. Kerusakan pada bagian komponen aset irigasi dapat mempengaruhi juru dalam melakukan penilaian kondisi dan keberfungsian aset irigasi karena sebagian besar juru memberikan penilaian didasarkan pada struktur dari aset irigasi.

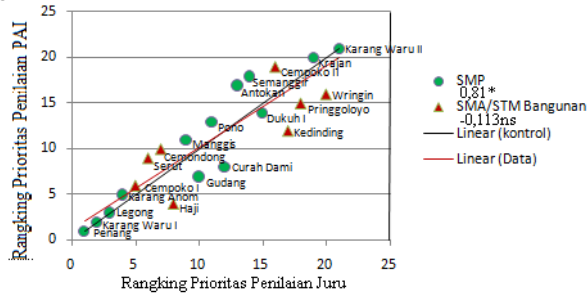
Gambar 5. Ranking Prioritas Aset Irigasi antara Penilaian Juru dan PAI berdasarkan Tingkat Pendidikan Juru

Berdasarkan Tabel 5 menunjukkan bahwa tingkat pendidikan juru juga berpengaruh terhadap hasil penelitian. Juru dengan tingkat pendidikan SMP hasil ranking prioritas aset irigasi berbeda dengan metode PAI. Sedangkan juru dengan tingkat pendidikan SMA/STM

Bangunan hasil ranking prioritas aset irigasi tidak jauh berbeda dengan metode PAI.

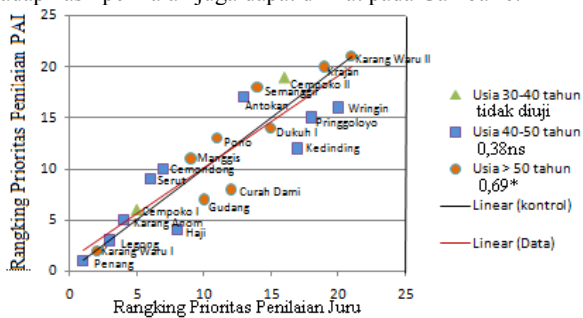
Gambar 6. Ranking Prioritas Aset Irigasi antara Penilaian Juru dan PAI berdasarkan Usia Juru

Pada tingkat pendidikan juru dibagi menjadi tiga yaitu juru dengan usia 30-40 tahun, 40-50 tahun dan >50 tahun. Berdasarkan Tabel 6 di atas dapat diketahui bahwa usia juru berpengaruh terhadap hasil ranking prioritas aset irigasi. Pengaruh tingkat pendidikan juru terhadap hasil penilaian juga dapat dilihat pada Gambar 6.

Pada Tabel 8 menunjukkan bahwa usia dari juru pengairan yang melakukan penilaian berpengaruh terhadap hasil penelitian. Hal ini dikarenakan pada juru yang berusia di bawah 50 tahun mampu memberikan penilaian sesuai dengan metode PAI. Sedangkan juru yang berusia di atas 50 tahun hasil ranking prioritas aset irigasi berbeda dengan metode PAI.
