SURVEI INVENTORI

**KERUSAKAN DAN PERBAIKAN JALAN DESA SUMBERDANTI
KECAMATAN SUKOWONO KABUPATEN JEMBER**

PROYEK AKHIR

**PROGRAM DIPLOMA III TEKNIK
JURUSAN TEKNIK SIPIL
FAKULTAS TEKNIK
UNIVERSITAS JEMBER
2015**

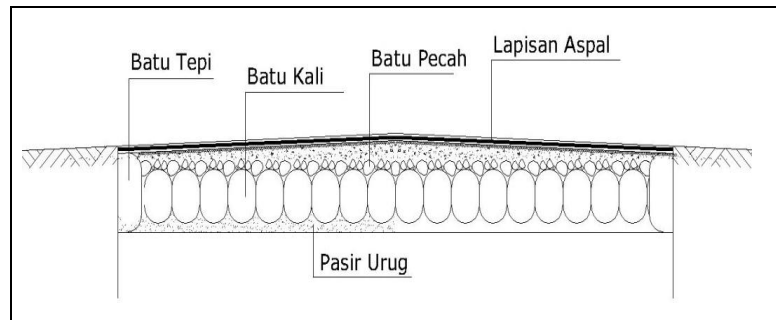
Gambar 2.2 Struktur Perkerasan Jalan

Secara umum struktur perkerasan jalan adalah terdiri dari lapisan aspal sirtu, batu pecah dan pasir urug.

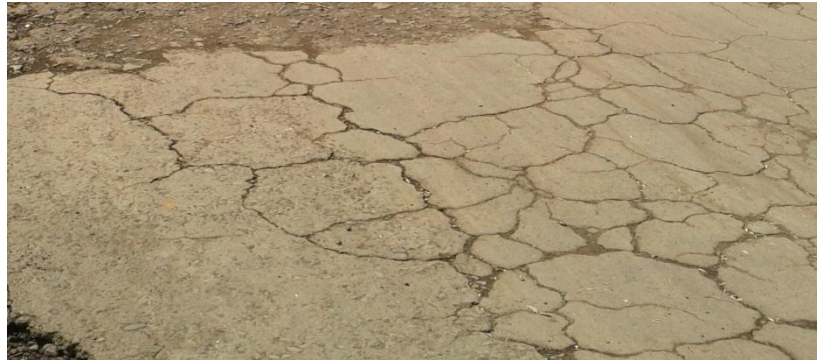
Gambar 2.8 Retak Kulit Buaya (*alligator crack*)

Lebar celah lebih besar atau sama dengan 3 mm. saling berangkai membentuk serangkaian kotak – kotak kecil yang menyerupai kulit buaya. Retak seperti ini disebabkan karena bahan perkerasan yang kurang baik, pelapukan permukaan, dan lapisan bawah permukaan yang kurang setabil.

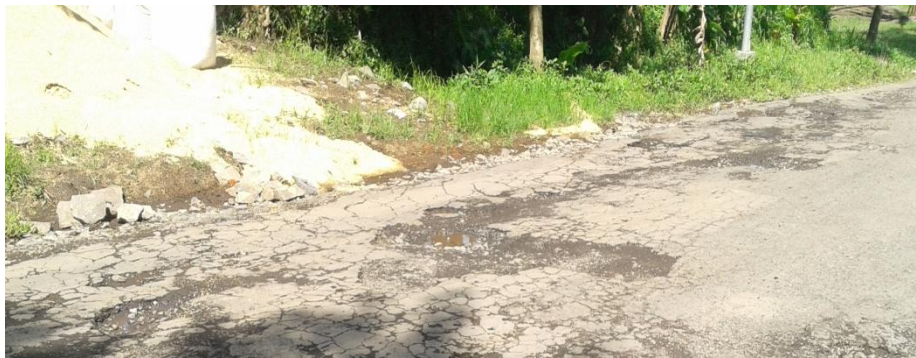
Gambar 2.9 Retak pinggir (*edge crack*)

Retak yang memanjang dengan atau tanpa cabang yang mengarah ke bahu jalan dan terletak dekat bahu jalan. Retak seperti ini disebabkan oleh tidak baiknya sokongan dari arah samping, drainase yang kurang baik, dan terjadinya penyusutan tanah.

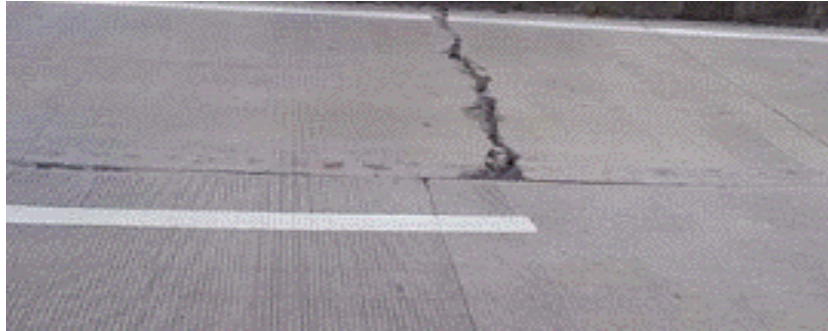
Gambar 2.10 Retak sambungan bahu dan perkerasan (*edge joint crack*)

Retak memanjang atau umumnya terjadi pada sambungan bahu dengan perkerasan. Retak seperti ini biasanya terjadi akibat kondisi drainase dibawah bahu jalan lebih buruk dari pada dibawah perkerasan, menyusutnya material perkerasan akibat lintasan yang berat dibahu jalan.

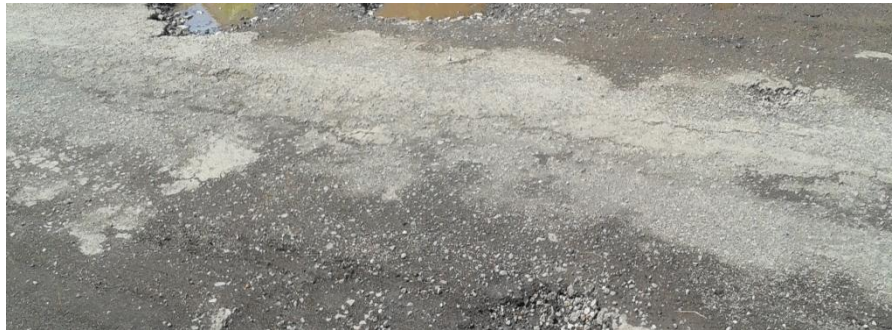
Gambar 2.11 Retak sambungan jalan (*lane joint crack*)

Retak memanjang yang terjadi pada sambungan 2 lajur lalu lintas. Hal ini disebabkan akibat tidak baiknya ikatan sambungan kedua lajur.

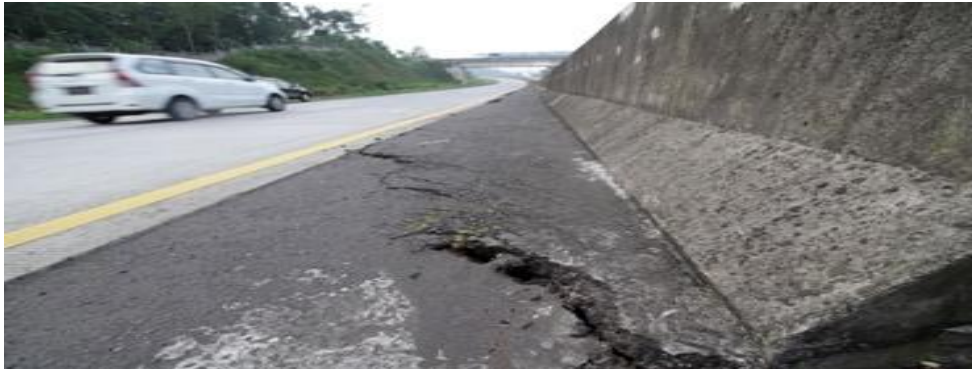
Gambar 2.12 Retak sambungan pelebaran jalan (*widenning cracks*)

Retak memanjang yang terjadi pada sambungan antara perkerasan lama dengan perkerasan pelebaran. Hal ini karena perbedaan daya dukung dibawah pelebaran jalan dan jalan lama, dan dapat juga disebabkan karena ikatan antara sambungan yang tidak baik.

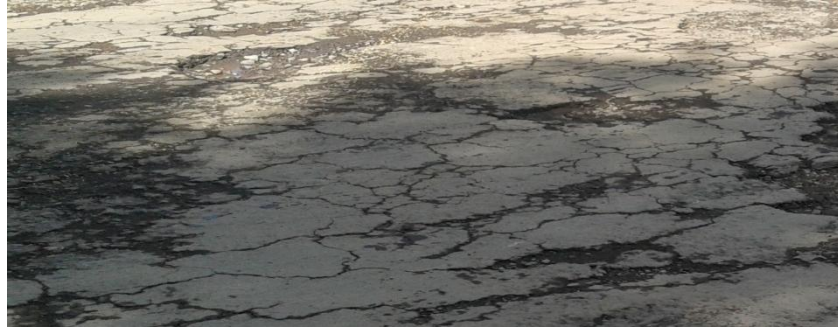
Gambar 2.14 Retak susut (*shrinkage cracks*)

Retakan yang saling bersambung membentuk kotak – kotak besar dengan sudut tajam. Retakan ini disebabkan oleh perubahan volume pada lapisan permukaan yang memakai aspal dengan penetrasi rendah.

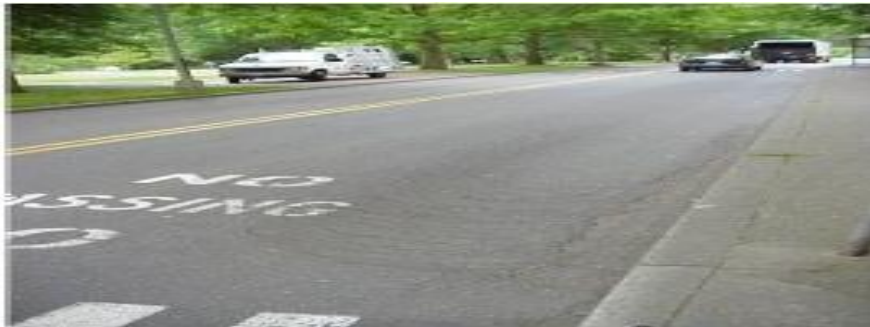
Gambar 2.15 Retak selip (*slippage cracks*)

Retak yang berbentuk melengkung seperti bulan sabit. Hal ini disebabkan karena kurang baiknya ikatan antara lapisan permukaan dan lapisan dibawahnya.

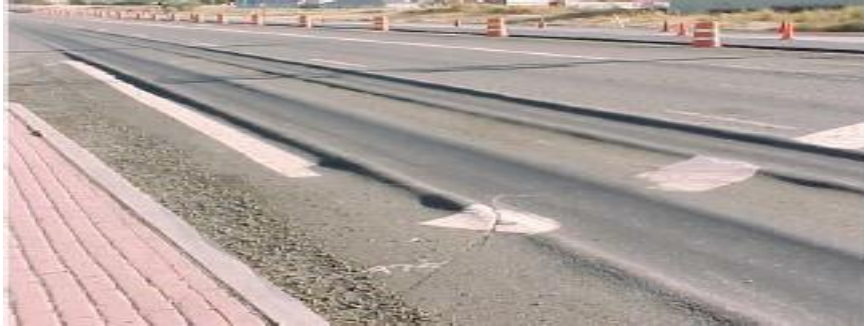
Gambar 2.16 Alur (*ruts*)

1. Alur (*ruts*), yang terjadi pada lintasan roda sejajar as jalan. Terjadinya alur disebabkan oleh lapisan perkerasan yang kurang padat, sehingga terjadi tambahan pemadatan akibat repetisi beban lalu lintas.

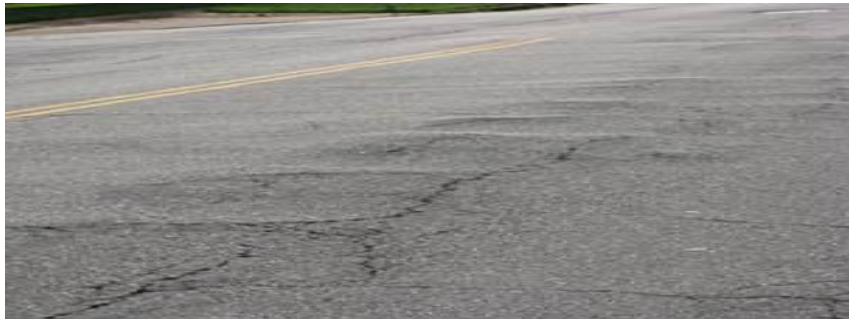
Gambar 2.17 Keriting (*corrugation*)

2. Keriting (*corrugation*), yang terjadi melintang jalan. Penyebabnya adalah rendahnya stabilitas campuran yang dapat berasal dari terlalu tingginya kadar aspal, terlalu banyak menggunakan agregat halus, aspal yang digunakan menggunakan penetrasi yang tinggi.

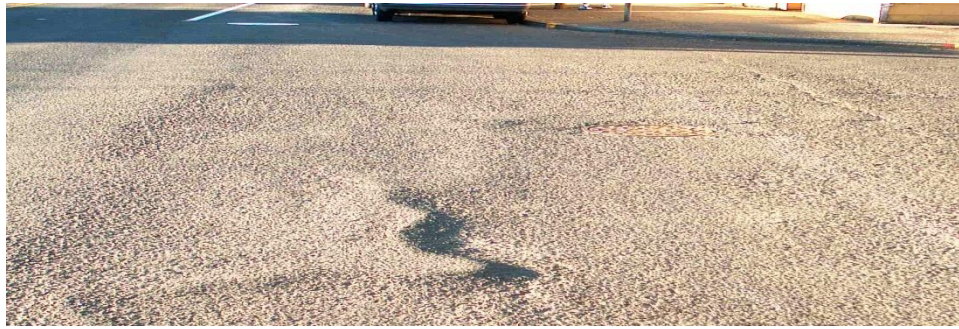
Gambar 2.18 Sungkur (*shoving*)

3. Sungkur (*shoving*), deformasi plastis yang terjadi setempat, ditempat kendaraan sering berhenti, kelandaian curam, dan tikungan tajam. penyebab kerusakan ini sama dengan kerusakan keriting.

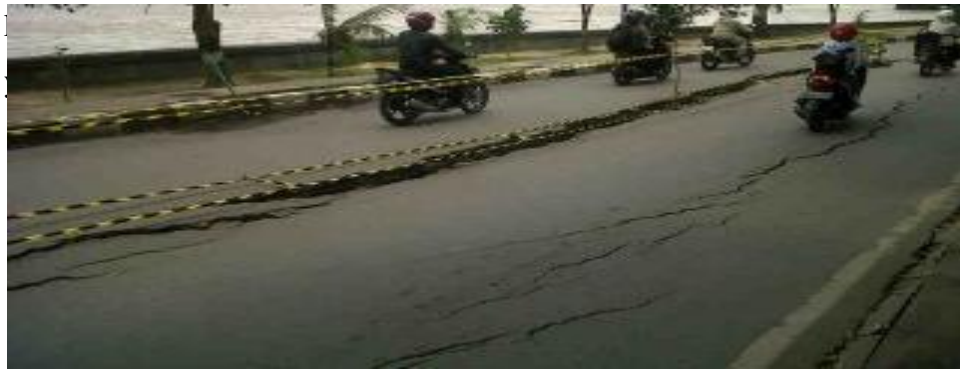
Gambar 2.19 Amblas (*grade depressions*)

4. Amblas (*grade depressions*), terjadi setempat. Penyebabnya adalah beban

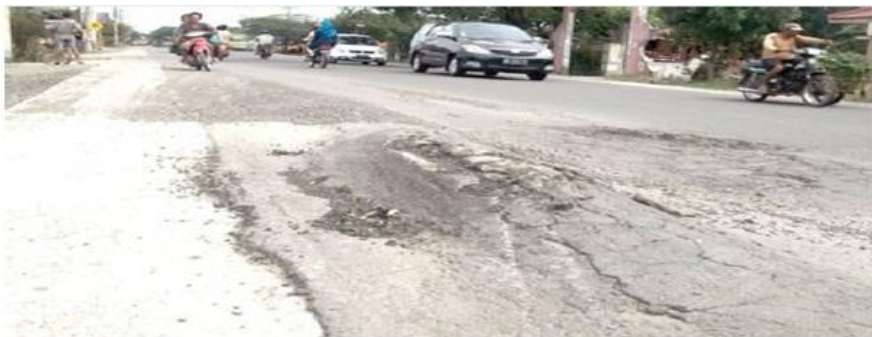
Gambar 2.20 Jembul (*upheaval*)

5. Jembul (*upheaval*), terjadi setempat. Hal ini terjadi akibat adanya pengembangan tanah dasar.

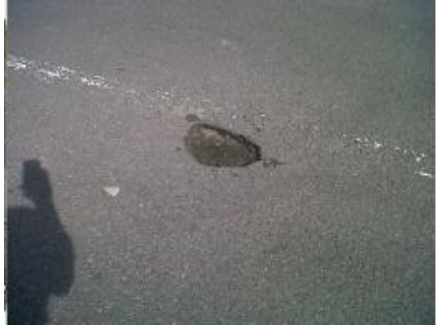
Gambar 2.21 Lubang

Yang termasuk dalam cacat permukaan adalah lubang, pelepasan butir, pengelupasan lapisan permukaan, dan agregat licin.

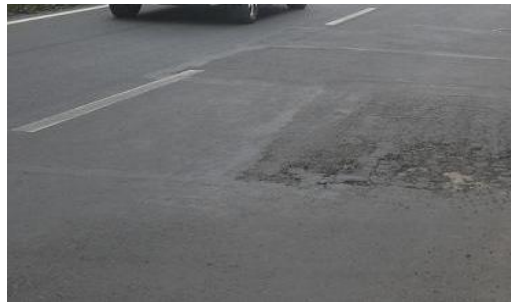
Gambar 2.25 Pengausan

Pengausan terjadi karena agregat berasal dari material yang tidak tahan aus terhadap roda kendaraan.

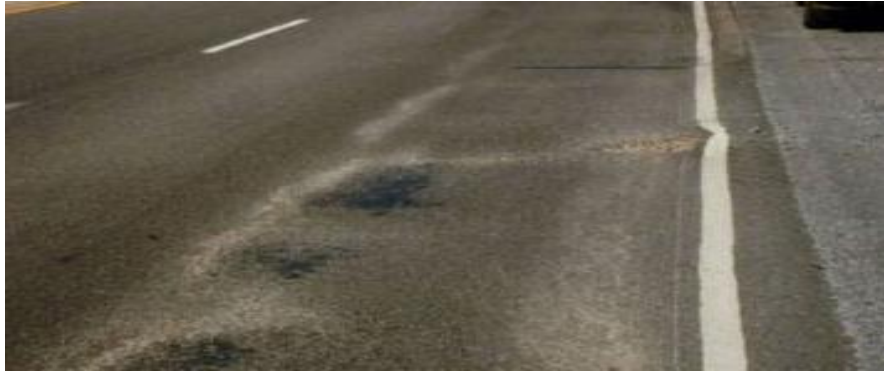
Gambar 2.26 Kegemukan (*bleeding flushing*)

Permukaan menjadi licin yang disebabkan pemakaian kadar aspal yang tinggi atau pemakaian aspal yang berlebihan pada pekerjaan prime coat.

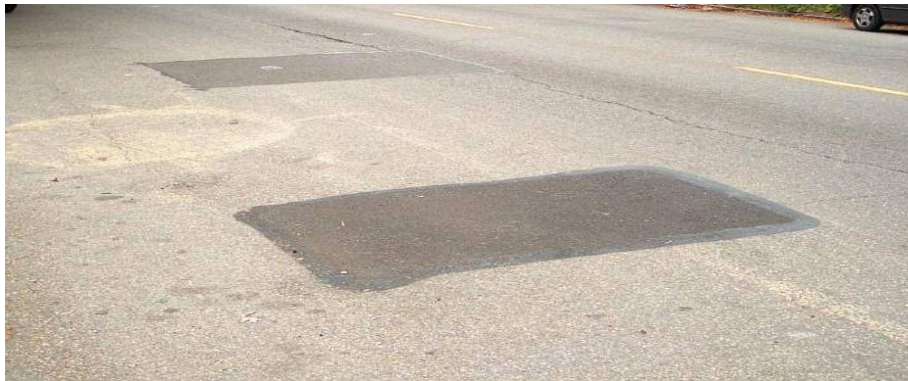
Gambar 2.27 Penurunan pada bekas penanaman (*utility cut depression*)

Hal ini terjadi karena pemadatan yang tidak memenuhi syarat. Dapat di perbaiki dengan dibongkar kembali dan di ganti lapisan yang baru.
