**INVENTARISASI KONDISI JARINGAN IRIGASI SALURAN
IRIGASI SEKUNDER PADA DAERAH IRIGASI TAMAN
SARI WILAYAH KERJA PENGAMAT PENGAIRAN
WULUHAN KABUPATEN JEMBER**

LAPORAN TUGAS AKHIR

Oleh
Lutfia Kurniawati
141903103059

**PROGRAM STUDI D3 TEKNIK SIPIL
JURUSAN TEKNIK SIPIL
FAKULTAS TEKNIK
UNIVERSITAS JEMBER
2017**

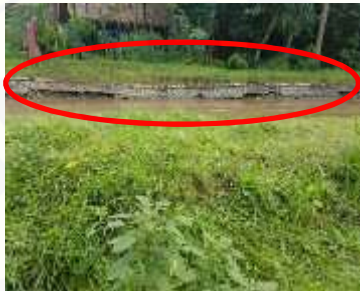
NO	Nomenklatur	Gambar	Panjang Kerusakan (m)	Kriteria Kerusakan
1.	Titik 1 8°14'55.1" S 113°33'53. 2"E

17 m	<input type="checkbox"/> Retak <input type="checkbox"/> Terkelupas <input type="checkbox"/> Berlubang < 0.40 m <input checked="" type="checkbox"/> Berlubang > 0.40 m <input type="checkbox"/> Roboh
2.	Titik 2 8°14'55.1" S 113°33'53. 2"E

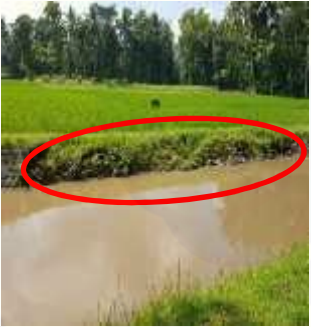
5 m	<input type="checkbox"/> Retak <input type="checkbox"/> Terkelupas <input type="checkbox"/> Berlubang < 0.40 m <input checked="" type="checkbox"/> Berlubang > 0.40 m <input type="checkbox"/> Roboh	2	Rusak sedang
3.	<p>Titik 3 8°14'55.1"S 113°33'53.2"E</p>

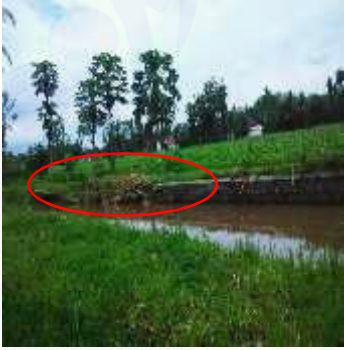
<p>16 m</p>	<p> <input type="checkbox"/> Retak <input type="checkbox"/> Terkelupas <input type="checkbox"/> Berlubang < 0.40 m <input checked="" type="checkbox"/> Berlubang > 0.40 m <input type="checkbox"/> Roboh </p>
<p>6.</p>	<p>Titik 6 8°17'54.5"S 113°32'49.1"E</p>

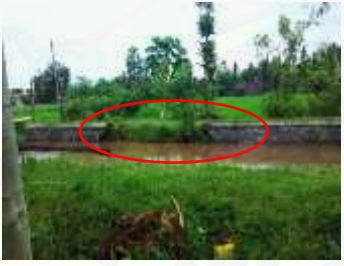
<p>10 m</p>	<p> <input type="checkbox"/> Retak <input type="checkbox"/> Terkelupas <input type="checkbox"/> Berlubang < 0.40 m <input checked="" type="checkbox"/> Berlubang > 0.40 m <input type="checkbox"/> Roboh </p>

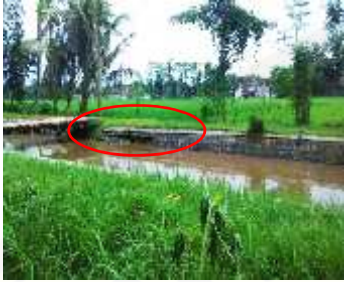
<p>4.</p>	<p>TITIK 4 8°17'54.5"S 113°32'49.1"E</p>

<p>5 m</p>	<p><input type="checkbox"/> Retak <input type="checkbox"/> Terkelupas <input type="checkbox"/> Berlubang < 0.40 m <input checked="" type="checkbox"/> Berlubang > 0.40 m <input type="checkbox"/> Roboh</p>	<p>2</p>	<p>Rusak sedang</p>
<p>5.</p>	<p>TITIK 5 8°17'54.5"S 113°32'49.1"E</p>

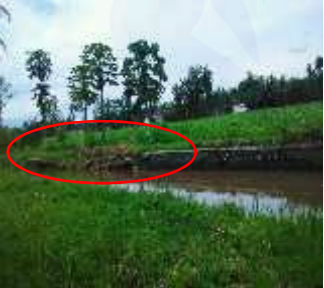
<p>16 m</p>	<p><input type="checkbox"/> Retak <input type="checkbox"/> Terkelupas <input type="checkbox"/> Berlubang < 0.40 m <input checked="" type="checkbox"/> Berlubang > 0.40 m <input type="checkbox"/> Roboh</p>	<p>2</p>	<p>Rusak sedang</p>
<p>6.</p>	<p>TITIK 6 8°17'54.5"S 113°32'49.1"E</p>

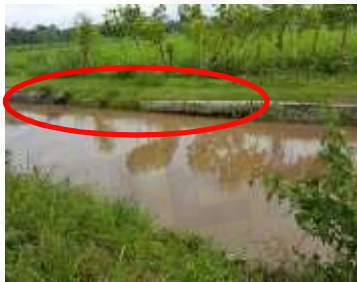
NO	Nomenklatur	Gambar	Panjang Kerusakan (m)	Kriteria Kerusakan
1.	Titik 1 8°17'41.9"S 113°32'54.0"E

12 m	<input type="checkbox"/> Retak <input type="checkbox"/> Terkelupas <input type="checkbox"/> Berlubang < 0.40 m <input checked="" type="checkbox"/> Berlubang > 0.40 m <input type="checkbox"/> Roboh
2.	Titik 2 8°17'41.9"S 113°32'54.0"E

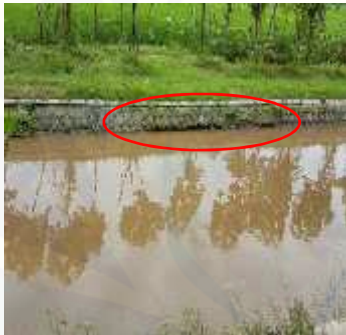
9 m	<input type="checkbox"/> Retak <input type="checkbox"/> Terkelupas <input type="checkbox"/> Berlubang < 0.40 m <input checked="" type="checkbox"/> Berlubang > 0.40 m <input type="checkbox"/> Roboh
3.	Titik 3 8°17'41.9"S 113°32'54.0"E

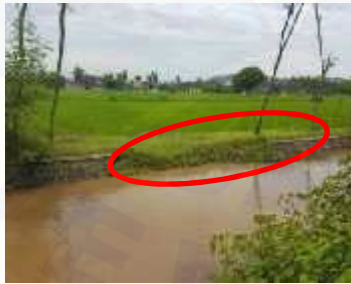
8 m	<input type="checkbox"/> Retak <input type="checkbox"/> Terkelupas <input type="checkbox"/> Berlubang < 0.40 m <input checked="" type="checkbox"/> Berlubang > 0.40 m <input type="checkbox"/> Roboh

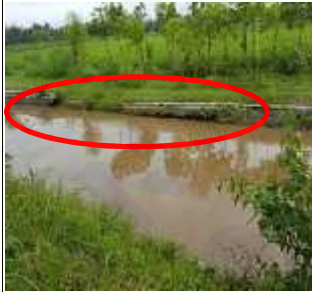
NO	Gambar	Panjang Kerusakan (m)	Kriteria Kerusakan	Nilai Ksi	Keterangan
1.	<p>TITIK 1 8°17'41.9"S 113°32'54.0"E</p>

12 m	<input type="checkbox"/> Retak <input type="checkbox"/> Terkelupas <input type="checkbox"/> Berlubang < 0.40 m <input checked="" type="checkbox"/> Berlubang > 0.40 m <input type="checkbox"/> Roboh	2	Rusak sedang
2.	<p>TITIK 2 8°17'41.9"S 113°32'54.0"E</p>

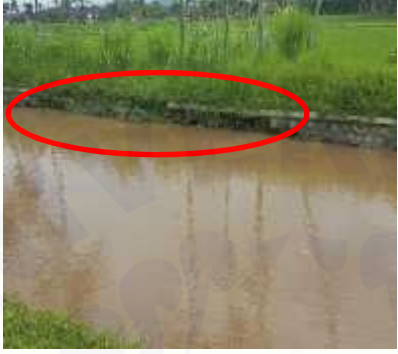
NO	Nomenklatur	Gambar	Panjang Kerusakan (m)	Kriteria Kerusakan
1.	Titik 1 8°17'14 .6"S 113°32' 55.4"E

209 m	<input type="checkbox"/> Retak <input type="checkbox"/> Terkelupas <input type="checkbox"/> Berlubang < 0.40 m <input checked="" type="checkbox"/> Berlubang > 0.40 m <input type="checkbox"/> Roboh
2.	Titik 2 8°17'14 .6"S 113°32' 55.4"E

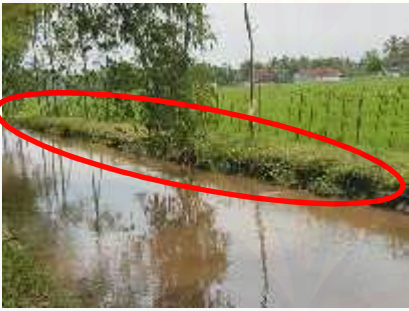
155 m	<input checked="" type="checkbox"/> Non Teknis, Tanpa Plengsengan

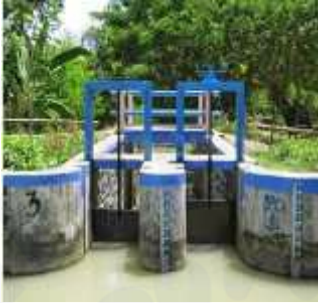
NO	Nomenklatur	Gambar	Kriteria Kerusakan	Nilai KPi	Nilai KPi	Ket
1.	Pintu Air B. TM 8°14'55.0"S 113°33'53.3"E

<p>Ket. Penilaian : 4 = Baik 3 = Rusak Ringan 2 = Rusak Sedang 1 = Rusak Berat</p>	<input checked="" type="checkbox"/> Perawatan <input type="checkbox"/> KPP <input type="checkbox"/> KSP <input type="checkbox"/> KDPA	1	4	Baik
2.	Pintu Air B. TA 01 8°15'46.6"S 113°32'51.2"E

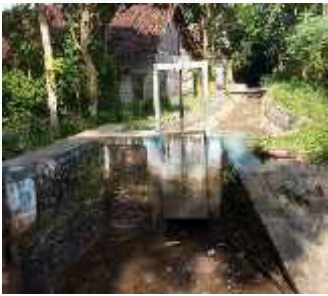
<p>Ket. Penilaian : 4 = Baik 3 = Rusak Ringan</p>	<input checked="" type="checkbox"/> Perawatan <input type="checkbox"/> KPP <input type="checkbox"/> KSP <input type="checkbox"/> KDPA	1	4	Baik

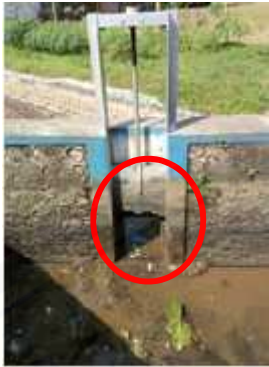
6.	Pintu Air B. TA 05 8°17'5 6.0"S 113°3 2'46.1 "E

<p>Ket. Penilaian :</p> <p>4 = Baik 3 = Rusak Ringan 2 = Rusak Sedang 1 = Rusak Berat</p>	1 Perawatan 0 KPP 0 KSP 1 KDPA	2	3	Rusak Ringan
----	--	--	---	---	---	--------------

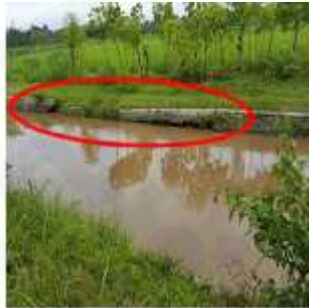
2 = Buruk 1 = Tidak Berfungsi	<input type="checkbox"/> Kinerja Buruk (<55%)		
3.	Saluran Segmen B.TA 02 – B.TA 03

<p>Ket. Penilaian :</p> 4 = Baik 3 = Kurang Berfungsi 2 = Buruk 1 = Tidak Berfungsi	<input type="checkbox"/> Kinerja Baik sekali (>90%) <input checked="" type="checkbox"/> Kinerja Baik (70 – 90%) <input type="checkbox"/> Kinerja Sedang (55 – 70 %) <input type="checkbox"/> Kinerja Buruk (<55%)	3	Kurang Berfungsi
4.	Saluran Segmen B.TA 03 – B.TA 04

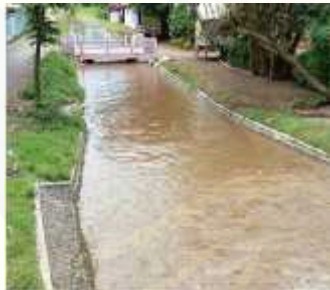
<p>Ket. Penilaian :</p> 4 = Baik 3 = Kurang Berfungsi 2 = Buruk 1 = Tidak Berfungsi	<input checked="" type="checkbox"/> Kinerja Baik sekali (>90%) <input type="checkbox"/> Kinerja Baik (70 – 90%) <input type="checkbox"/> Kinerja Sedang (55 – 70 %) <input type="checkbox"/> Kinerja Buruk (<55%)	4	Baik

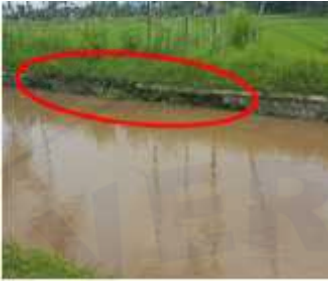
5.	Saluran Segmen B.TA 04 – B.TA 05

<p>Ket. Penilaian :</p> <p>4 = Baik 3 = Kurang Berfungsi 2 = Buruk 1 = Tidak Berfungsi</p>	<input type="checkbox"/> Kinerja Baik sekali (>90%) <input checked="" type="checkbox"/> Kinerja Baik (70 – 90%) <input type="checkbox"/> Kinerja Sedang (55 – 70 %) <input type="checkbox"/> Kinerja Buruk (<55%)	3	Kurang berfungsi
----	---	---	--	---	------------------

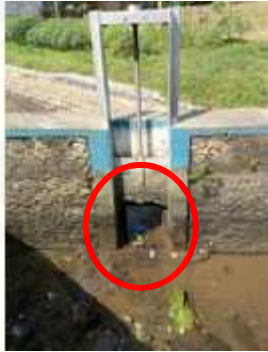
<p>Ket. Penilaian :</p> <p>4 = Baik</p> <p>3 = Kurang Berfungsi</p> <p>2 = Buruk</p> <p>1 = Tidak Berfungsi</p>	<p>Kebocoran Aliran (5 – 20%)</p> <p><input type="checkbox"/> Kebocoran Aliran (>20%)</p>		
6.	<p>Pintu Air B.TA 05</p>

<p>Ket. Penilaian :</p> <p>4 = Baik</p> <p>3 = Kurang Berfungsi</p> <p>2 = Buruk</p> <p>1 = Tidak Berfungsi</p>	<p><input type="checkbox"/> Pintu Tertutup</p> <p><input checked="" type="checkbox"/> Kebocoran Aliran (<5%)</p> <p><input type="checkbox"/> Kebocoran Aliran (5 – 20%)</p> <p><input type="checkbox"/> Kebocoran Aliran (>20%)</p>	3	Kurang Berfungsi

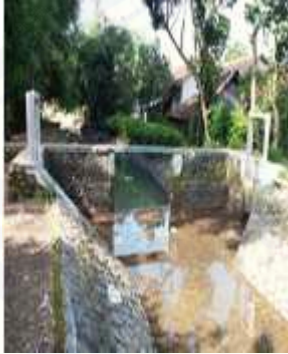
(B) Ket. Penilaian : 4 = Baik 3 = Kurang Berfungsi 2 = Buruk 1 = Tidak Berfungsi				
3.	B.TA 02

Ket. Penilaian : 4 = Baik 3 = Kurang Berfungsi 2 = Buruk 1 = Tidak Berfungsi	<input type="checkbox"/> AT <input type="checkbox"/> PKT <input type="checkbox"/> KTS	0	4	Baik
4.	B.TA 03
